重要文化財加茂岩倉遺跡 出土銅鐸の保存修理

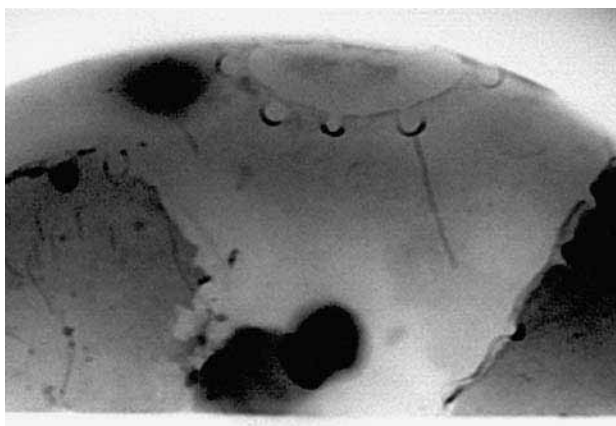
図53 加茂8号銅鐸舞部の鑄掛部分X線透過像

内部状態については、まず土砂が充填されている状態での入れ子銅鐸の様子について三次元X線CT撮影を実施し、さらに、土砂を取り除いた後に金属部分に着目してX線透過撮影とX線CT撮影をおこない、金属部分の残存状況や腐食状態をはじめ、鑄掛の状態などに関する情報を収集した。その結果、入れ子状態の銅鐸に残存する土砂は完全に充填された状態ではなく、空間もかなり残存することなどがわかった。また、内部の土砂を取り出した後の調査では、腐食等の状況以外に、鑄型整形時における鑄型のずれや、鑄込みに伴う残存する気泡の状態、金属の歪み、複雑な鑄掛の様子などが明らかになった。
