5 法面保護工事

(1) 法面保護工

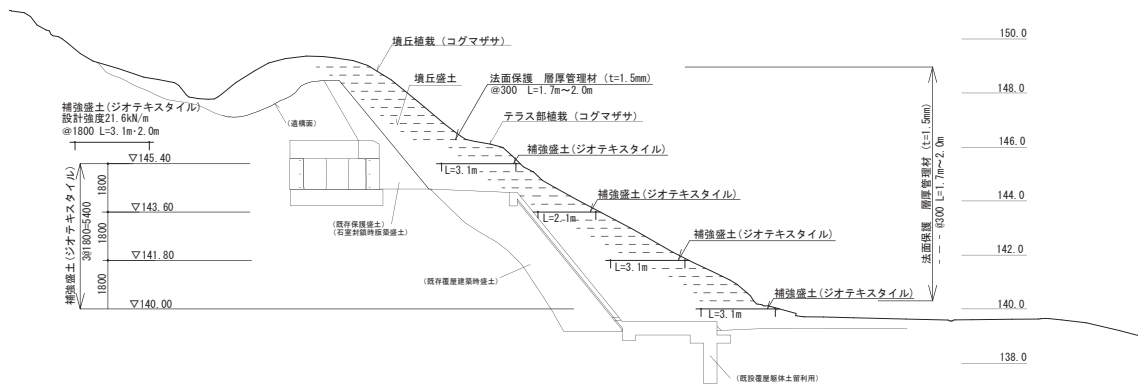
Fig.103 補強盛土工断面図

墳丘の南側では墳丘の復旧および尾根の地形復元に厚く急勾配での盛土工事が必要となった。広場脇の斜面裾部からの盛土は、高低差9.5mで8mを超える盛土であること、奥行き7m程度、盛土平均は勾配32°(約1:0.5)であり、盛土材の内部摩擦角30°より急勾配であることから地震時の安全性をも考慮し補強盛土工を施すこととした。この部分の周囲も地形復元部分であり、その法面保護植栽と同植栽を用いた施工が可能で一体化が図れ施工性も高い工法の採用となった。

採用した補強盛土工法は、壁面材を必要とせず景観に支障が生じないジオテキスタイル補強盛土工法である。盛土厚1,800mmごとのジオテキスタイルにより土の円弧すべりを防止するとともに、盛土厚300mmごとの層圧管理材により地表近くの土砂流出防止を施した。

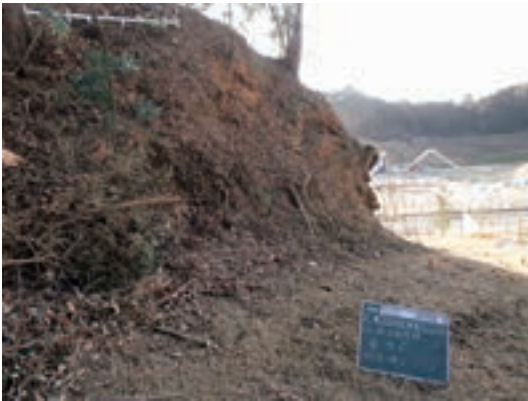
Fig.114 北側斜面西寄り整備前

史跡指定地北側斜面西寄りには、崖面が崩落してオーバーハングしている状態であった。斜面下部には地蔵が祀られており、盛土の安定勾配での斜面保護を行うと、地蔵が盛土の中に埋まることとなる。また、斜面上部には尾根筋があり地形と景観を保護する必要があるため、切土の安定勾配で切土することも不可能であった。このため、オーバーハング部分の樹木を伐採し除根を行い、斜面に土のう積みにより盛土を行い、植生マットを施して斜面保護を行った。

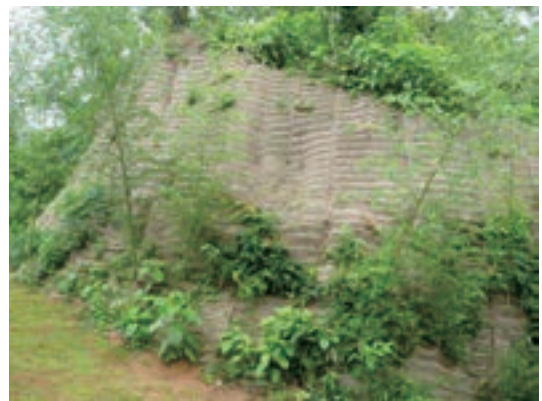
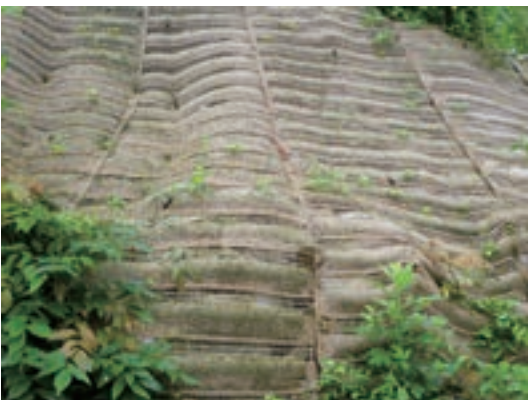
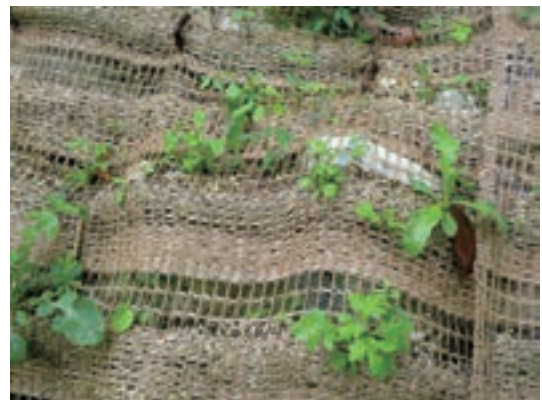
植生マット及び植生土のうは、在来の野草種タイプのものを使用した。竣工後3ヶ月の状況を示した（Fig.117-119・121）。

Fig.117 北側斜面西寄り 平成27年7月

Fig.118 北側斜面西寄り 近景

Fig.119 北側斜面西寄り アップ

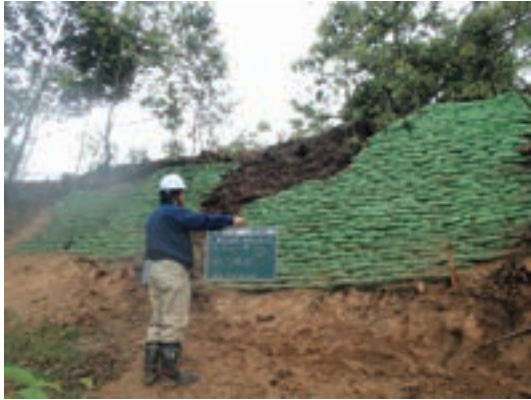
Fig.120 北側斜面東寄り 植生土のう積み完了
平成27年4月

また、史跡指定地北側斜面東寄りでは、現況法面が崩落している箇所が2箇所あり、この部分には現況の斜面勾配にすり合わせる形で植生土のう積みを行い新たな崩落の防止処置を施した。

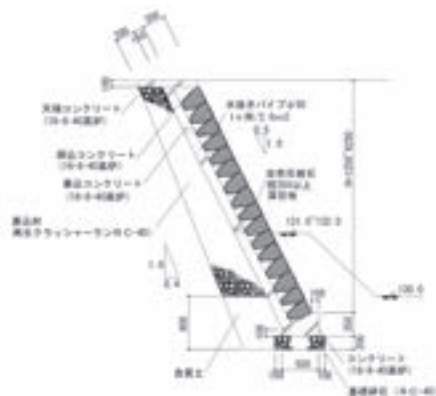
Fig.122 石積擁壁断面図

旧村道により削平された尾根の地形復元を行うため、史跡整備と隣接する歴史公園との整備レベル差が大きくなり史跡指定地内で盛土安定勾配を確保できない部分が生じた。ここでの法面保護については、歴史公園内の施設として整備を行うために国土交通省飛鳥公園事務所と協議を行い、公園施設として景観に配慮した、サビ系ミカゲ石野面練石積みとした。この擁壁は史跡指定地の境界を跨いで設置した。
