史跡興福寺旧境内

興福寺鐘樓の発掘調査

現地見学会資料

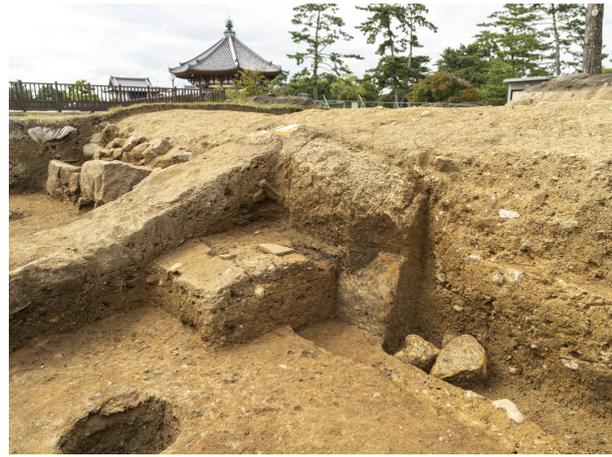
袴腰基礎の抜取溝 (北西から)

創建時からの基壇上では四周を巡る素掘りの溝を検出しました。鐘樓の初層を覆う袴腰の基礎を抜き取った痕跡と見られます。

また、袴腰をもつ構造であった可能性が高いことが判明しました。興福寺の縁起をまとめた文献『興福寺流記』には鐘樓の規模が二通り記述されており、その理由が課題となっていました。今回、袴腰の基礎の抜取溝をはじめ検出したことで、この二通りの記述は柱位置での平面規模と、袴腰下端の平面規模を意味していると解釈できます。袴腰をもつ鐘樓は、これまで平安時代後期以降のものが知られていましたが、今回の調査により、奈良時代の創建期にまで遡る可能性が高くなりました。

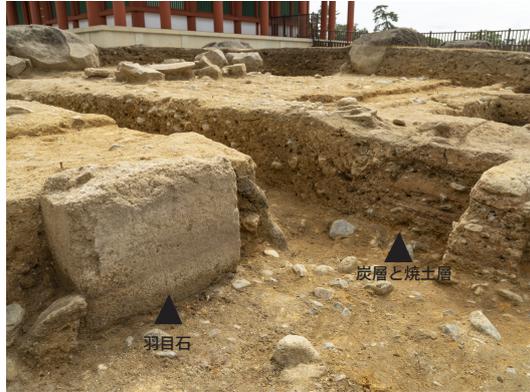
たび重なる罹災の痕跡

基壇西側には炭層や焼土が幾重にも重なり、基壇西面北部に残る羽目石は、複数回被熱した痕跡をとどめています。

たび重なる焼失を受けて、少なくとも平安時代・室町時代に基壇外装の改修をおこなっている様子を確認しました。また、室町時代の再建に際しては、それまでの焼失と再建で基壇周囲に繰り返す整地をおこなったために低くなった基壇高を補うため、新たに基壇土を積み足して補修するなど、大幅な改修工事をおこなっていることがわかりました。

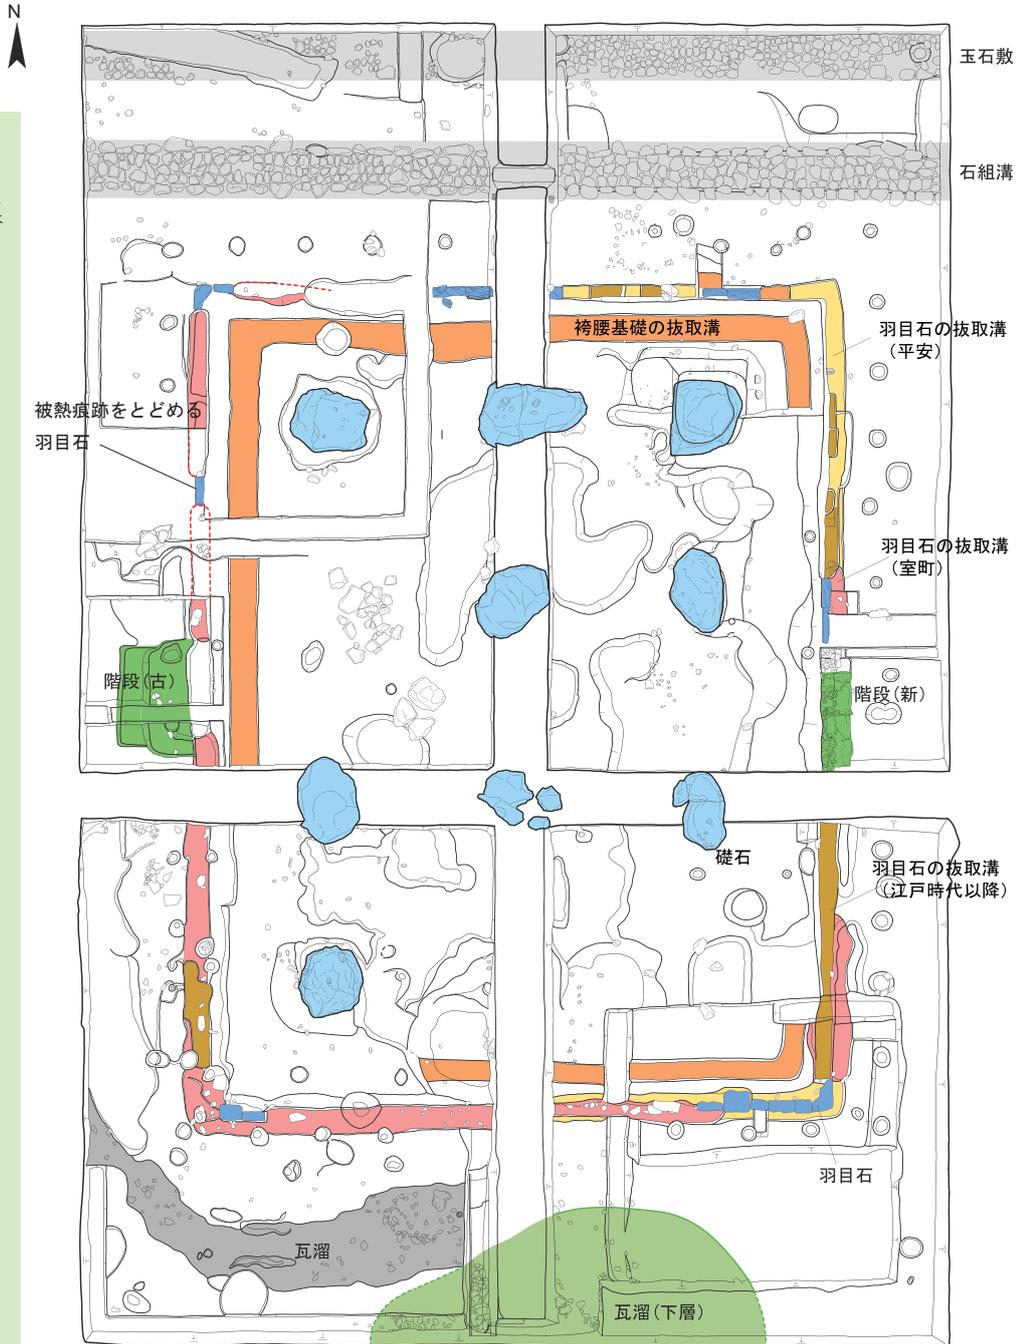
鐘樓地区 遺構平面図

鐘樓の基壇が良好な状態で残存しており、創建当初の建物規模と構造を確認できました。平面規模については桁行3間(約10.1m、34尺)×梁行2間(約6.5m、22尺)で経蔵と同じであり、これまでの中金堂や南大門などの調査成果と同じく、たび重なる再建に際してもその規模を踏襲してきたことがわかりました。
