交河故城の調査

交河故城は、中国新疆ウイグル自治区の都市遺跡で、シルクロード天山南路の要衝トルファンの西方約10kmに位置する。唐代を中心とし、遺存状態が非常に良好な点でよく知られているが、乾燥地帯の厳しい自然環境にさらされているため、部分的にはかなり崩壊が進行しつつある。そこで、ユネスコの文化遺産保存日本信託基金により、1992年から3箇年の計画で保存修復を行うことになった。

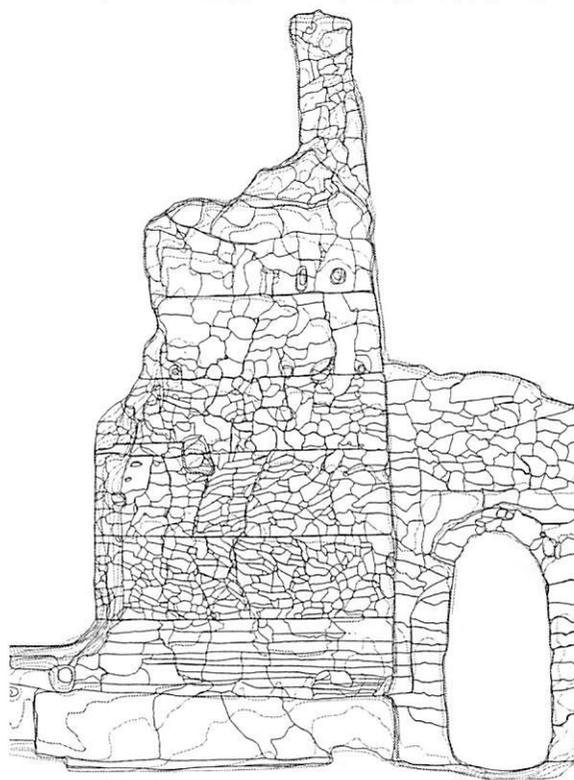
西北小寺院 仏塔周壁 (部分) 1:70

西北小寺院は、一辺約22mの正方形の平面をもつ仏教寺院である。南を正面として、中央北寄りに仏塔をおく。仏塔は、現在では破壊されて痕跡をとどめず、それを囲む周壁のみが残存している。この三方に回廊がめぐり、南面は、一段高い壇となる。東西の回廊の外側には、僧房を配する。僧房の一部は、厨房として使用されたらしく、竈の煙道が多数残る。そのほか、入口の左右には、東西に連続する地下室や、見張り台とみられる施設も備えていた。寺院の壁体の構築は、以下の方法による。
