3 建造物への応用

当研究所では、以上のような経年変形量を修理直後から把握される古建築について、昭和38年から写真測量による測定を実験的に試みているが、ここでは海住山寺五重塔についてのべる。

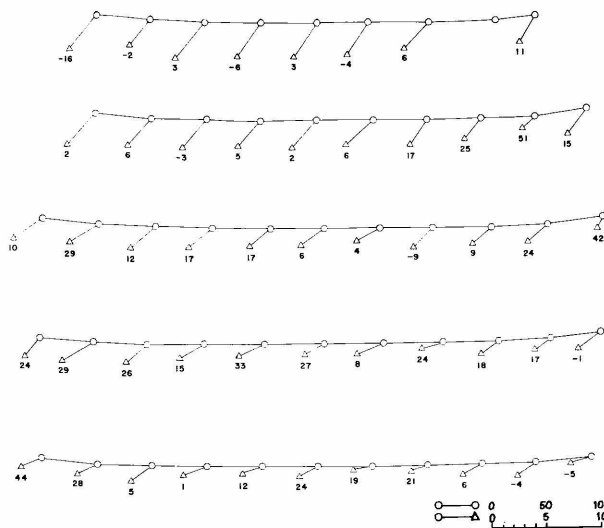
第14図 測定点変位図

結果は第14図に示した。図で○印は初回、△印は2回目の成果である。たゞし変位量は分かり易くするため長さを拡大して示した。また各測定点の下に示した数字は、5年間に各測定点が前後に動いた量を表わしたもので単位はmmである。

がなく、施工精度が極めてよく、修理技術の確かさを示している。5年後には、まづ軒先の下がり

が挙げられる。その量は初重では平均7mm、2重11mm、3重15mm、4重22mm、5重28mm程である。ただし、これは下りの絶体量であるから単純に考えれば各重毎の下りは平均4〜7mmといえる。

c 軒先が下がると同時に、軒先の波うち現象が認められる。これは下層ほど顕著で、4・5重についてはほとんど認められない。

d 測点が左方(東方)へずれる現象がみられる。その量は各重ごとに平均すると、初重18mm、2重20mm、3重19mm、4重19mm、5重20mmであり、ほとんど同量といえる。あるいは初重柱天端が東方へずれたため、すべてほぼ一様に動いたものと考えられる。

e 奥行き方向(南北方向)の動き(第14図中数字で示した量(単位mm))については各測点ごとにかんがりのバラつきが見られるが、2重が南へずれた量が最大で、それより上層へいくにつれその量は減少する傾向にある。つまり2重が南へずれ、それより上層は北方へ傾斜しているといえる。4重5重は左まわりのねぢれが認められる。

これらの結果は軒先だけの現象について見たのであるが、変位量は軸部の変位と合成されたものであり、当然分離して考えなければならぬ。同塔修理報告書においても、修理前塔の西北への傾斜、および基壇の亀裂、各重における柱天端の高低などが指摘されている。これら細部との関係について検討することが今後の課題である。

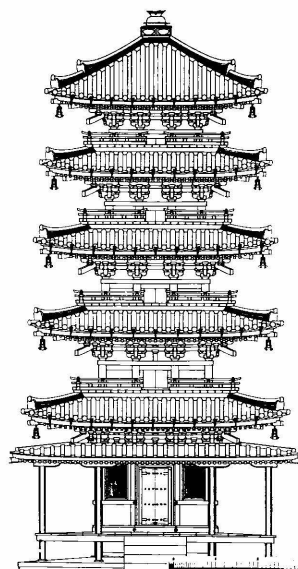
第13図 測定点配置図(▼印は測定点の位置)

標定精度は、ともに実長で2mm以内にと考えられる。測定点は第13図に示したように、前述の目的により各重の飛檐榫鼻を3枝おきに定めた。読定にはオートグラフA7を用い、熟練した同一のオペレーターが各点について3回読定した平均値を測定値とした。
