第1章 西トップ遺跡の調査と修復

第1節 修復の経緯

第2節 中央祠堂修復調査の進捗

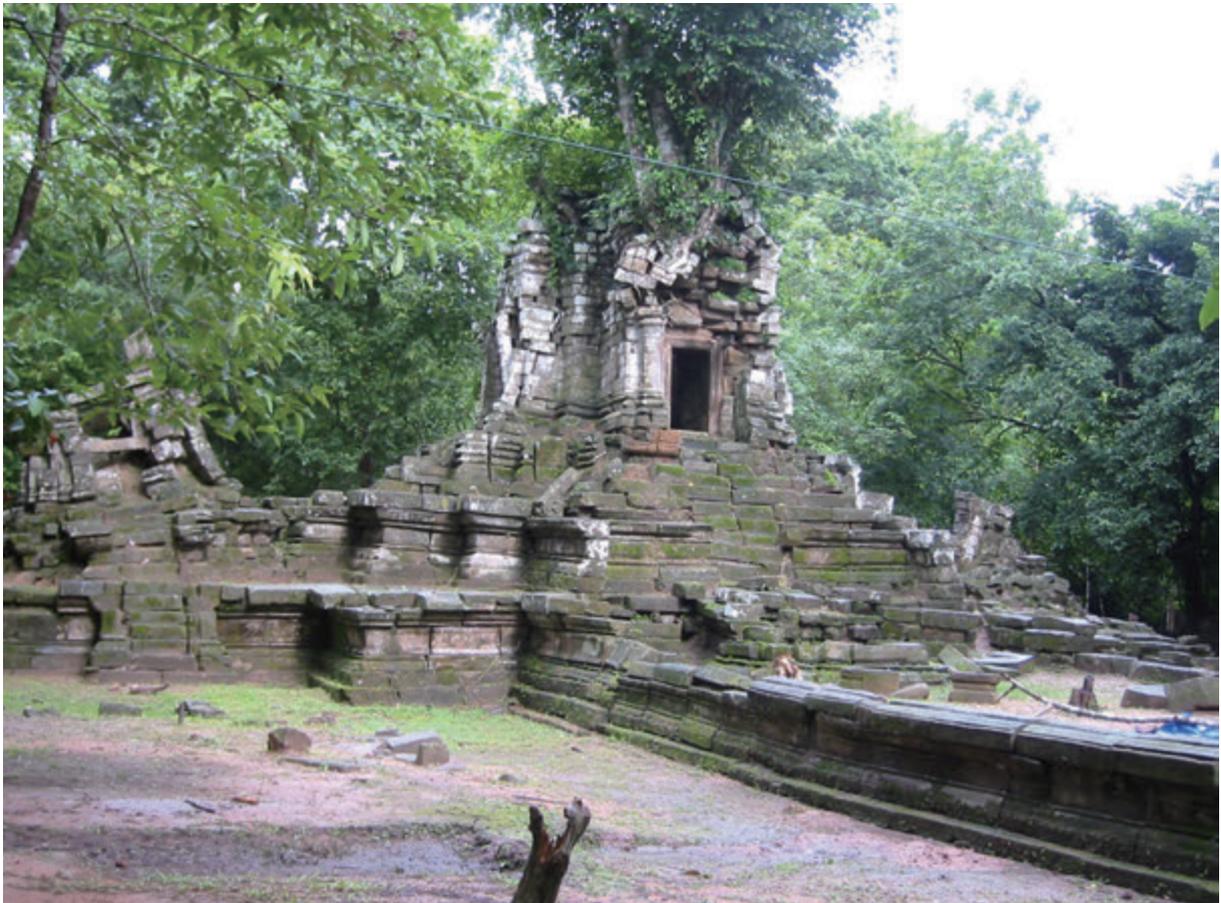
第1図 西トップ遺跡修復前風景（南東から）

2008年5月26日、中央祠堂東側破風部分の石材40個あまりが落下した。その前々年にカンボジア側により中央祠堂頂部に繁茂していた樹木が伐採されたために、樹根が抱えていた石材が不安定となったため崩落したとみられる。この石材落下に伴って、かろうじて均衡を保っていた中央祠堂上部の石材全体が不安定化した。急遽、APSARAと協議を重ね、日本国政府アンコール遺跡国際調査団（JASA）のご協力を仰ぎ、独立行政法人第3次中期計画（2011年度から2015年度）より修復工事に着手することが決定された。

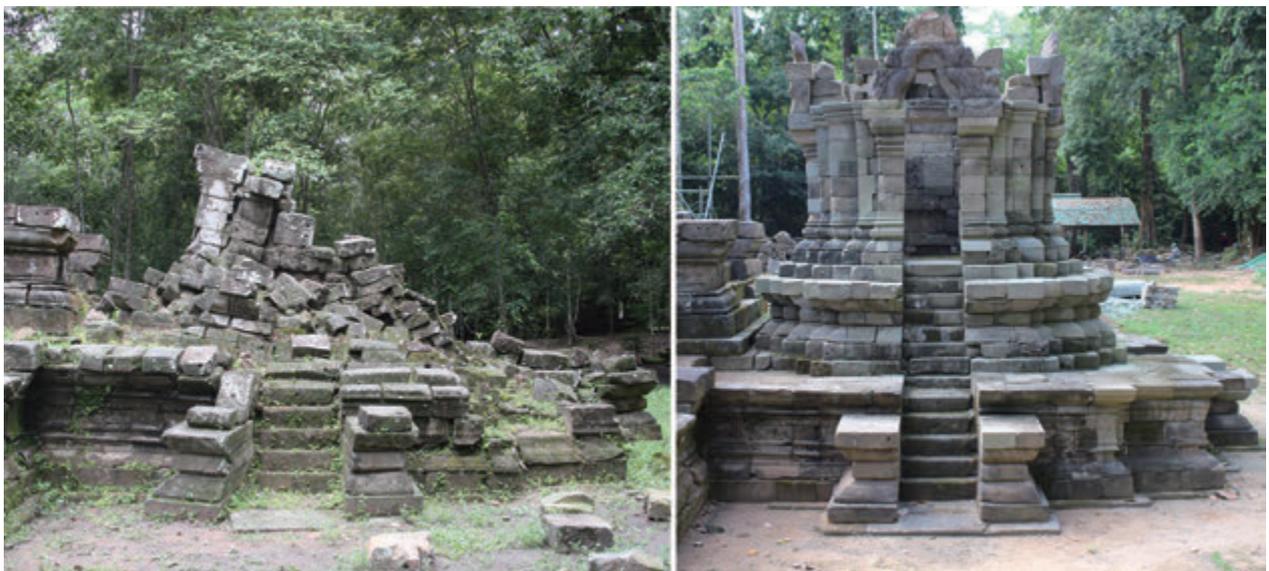
第2図 北祠堂修復前(左)、修復後(右)(東から)

2016年2月、北祠堂の解体に着手した(第2図)。3月には順調に躯体部の解体を終了するとともに、周辺に集められていた散乱石材の番付と調査をおこなった。北祠堂は全体が北側に倒れこんでおり、躯体部の崩壊が南祠堂と比べてより進んでいた。躯体部の解体が終了したのち、基壇部の調査に取りかかった。基壇の築盛状況を把握するため、南北にトレンチを設定したところ基壇地下にレンガ造遺構が存在することが判明した。発掘調査を進めたところ、レンガ2m四方、深さ約1.5mのレンガ造の地下室状遺構が検出された。床面直上からは金製品をはじめとした金属製品、水晶、ガラスビーズ、焼骨片などが出土した。また、レンガ造遺構ならびに出土遺物に被熱の痕跡が認められ、多くの炭化物の出土も確認した。

レンガ造遺構に関して詳細な調査をおこなった後、遺構保存のためにオリジナルの赤褐色粗砂を主とした改良土で埋め戻し、基壇の再構築をおこなった。躯体部の再構築に際しては、東正面を除く3面の偽扉全てに如来立像が彫りこまれていたことが判明した。周辺の散乱石材の調査を経て、崩壊していた北面も含め全ての偽扉を復元することができた。2017年12月に北祠堂再構築を完了した。

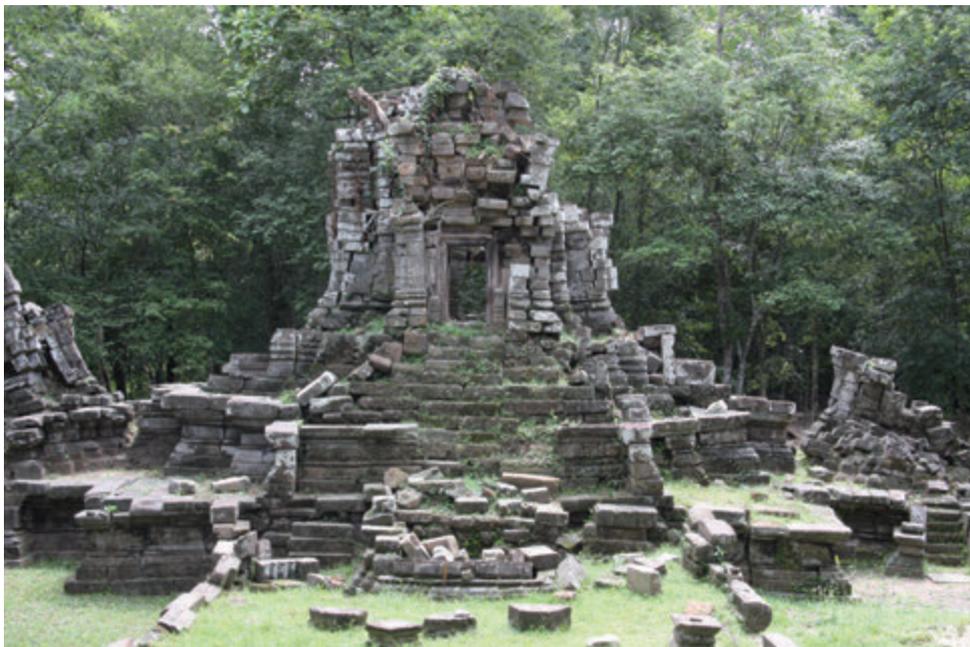
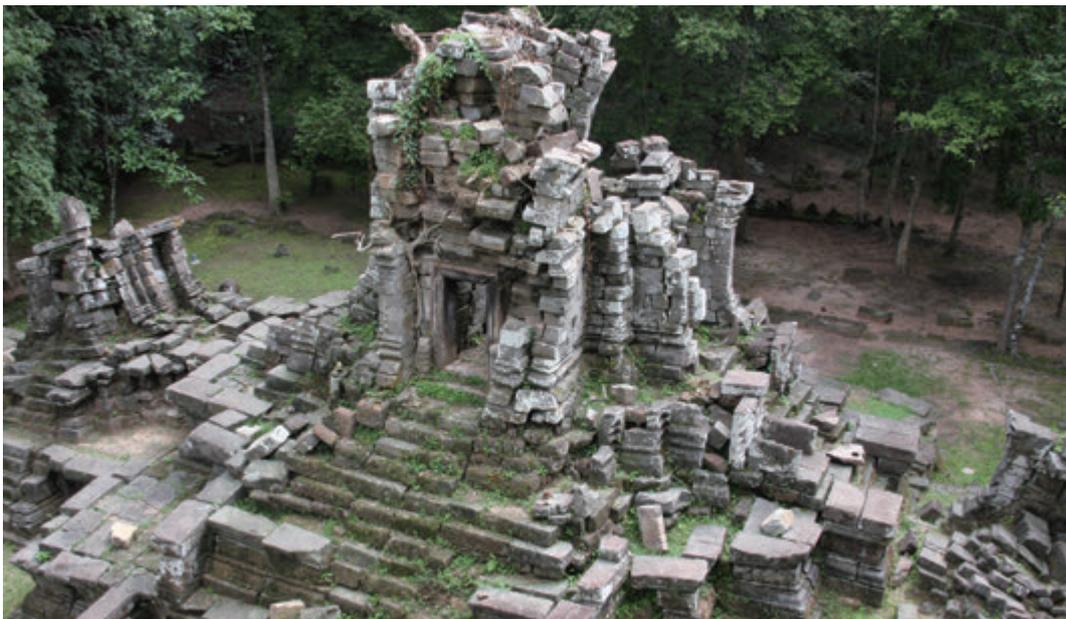
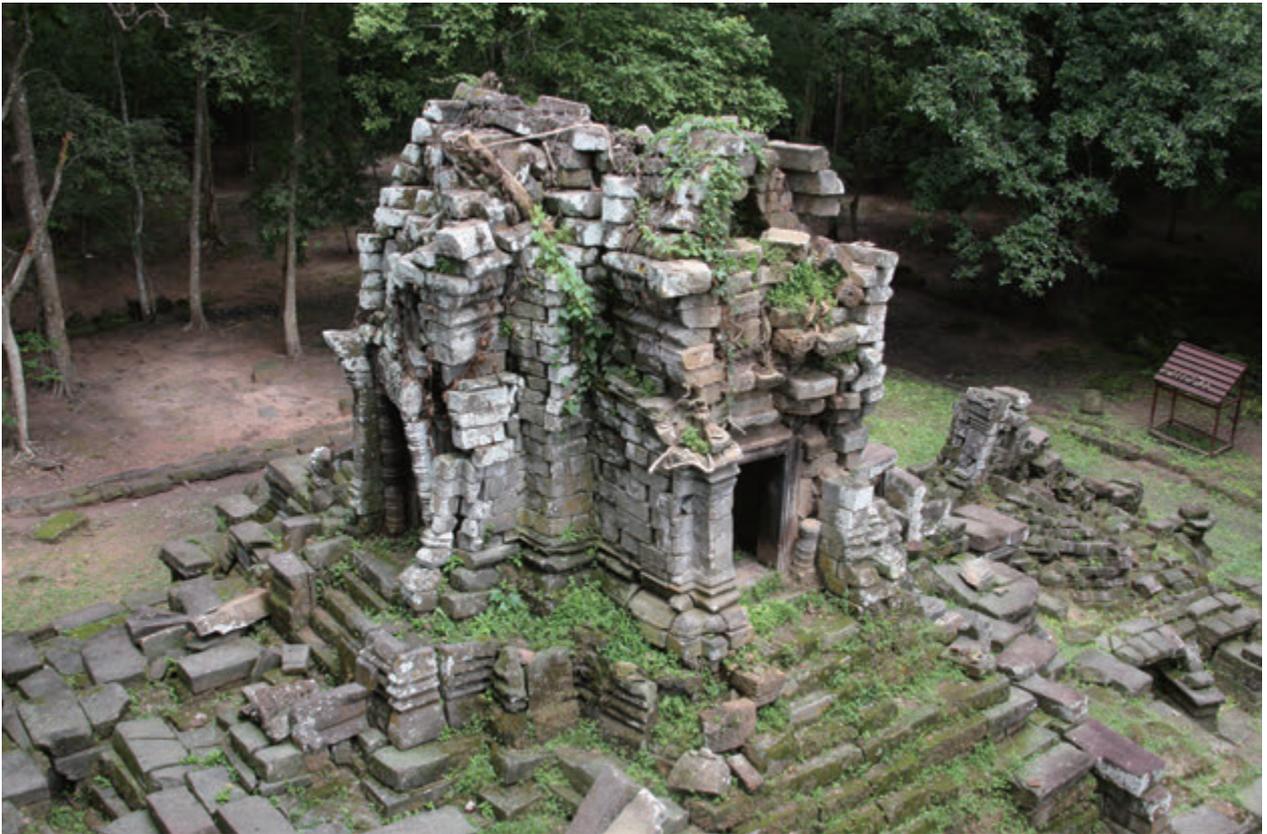
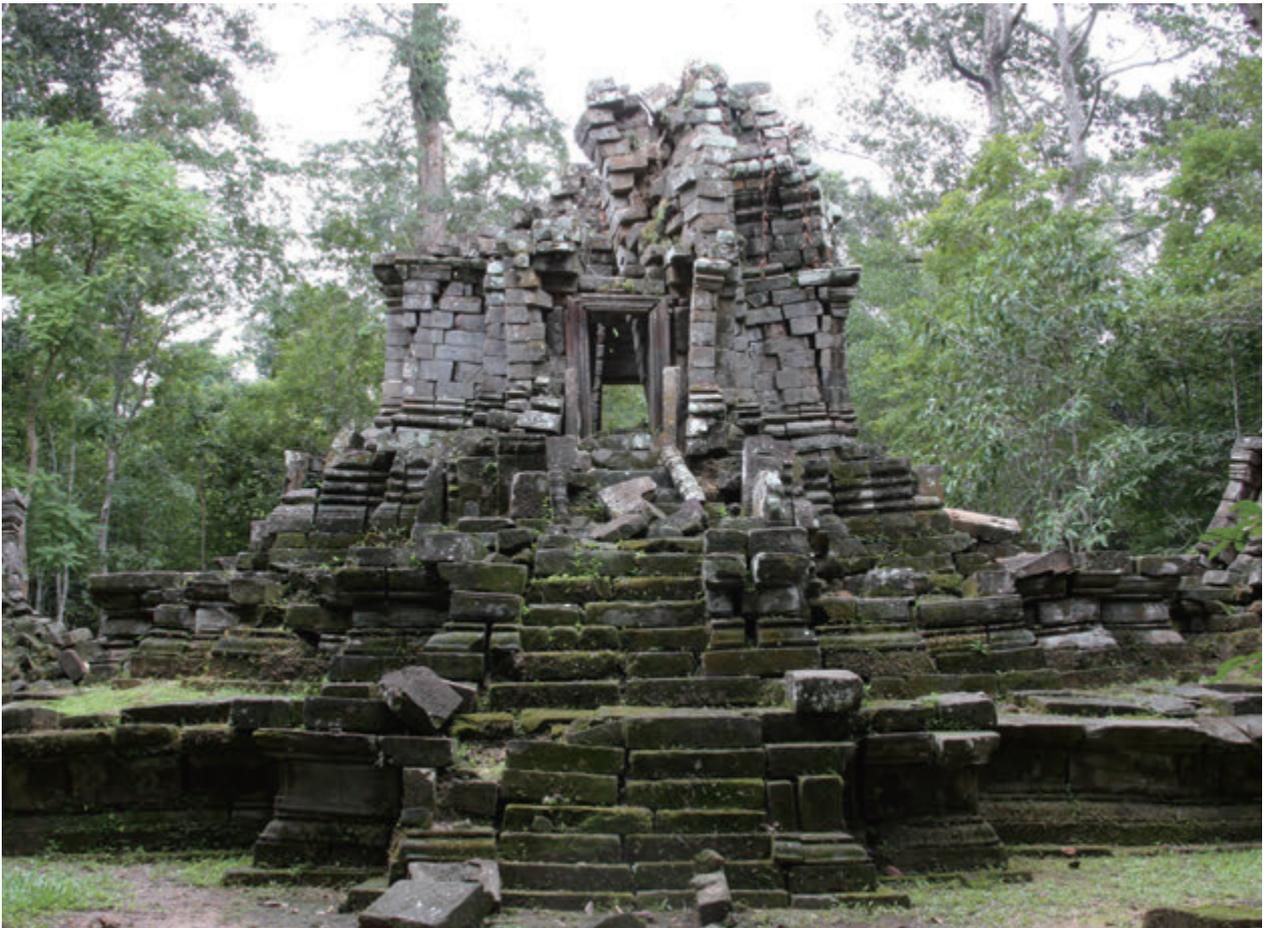
2018年1月より中央祠堂の解体調査を開始した（第3-6図）。これまでの南祠堂、北祠堂と同様に上部から調査・解体し、順次、地上のコンクリートベース上で仮組をおこなった。躯体部解体後は、基壇部上面の調査をおこなった。調査の結果、上成基壇中央には近代に開けられたとみられる盗掘坑の存在が明らかになった。このため、発掘調査の後に盗掘坑を改良土で埋め戻した。

第3図 中央祠堂修復前状況（東から）

第4図 中央祠堂修復前状況（北東から）

第5図 中央祠堂修復前状況（南東から）

第6図 中央祠堂修復前状況（西から）

基壇部外装の解体にあたっては、20世紀前半にマルシャルによって指摘されていた仮説である、中央祠堂の砂岩外装の内側に別のラテライト基壇が存在する可能性に注意を払う必要があった。先行調査の結果、実際に砂岩外装の内側にラテライト基壇の存在を部分的に確認した。そのため、調査の手順として、砂岩外装のみ順次1/4ずつ解体し、順に露出したラテライト基壇の調査をすることとした。

その結果、ラテライト基壇も外装の砂岩基壇と同様に上成、中成、下成の3段構成であることが判明した。ラテライト基壇の保存状態を精査した結果、ラテライト基壇は解体せずにオリジナルを保存するため、必要な箇所に対して一部修復を施すにとどめた。このラテライト基壇は、再構築に伴い、砂岩外装で再び

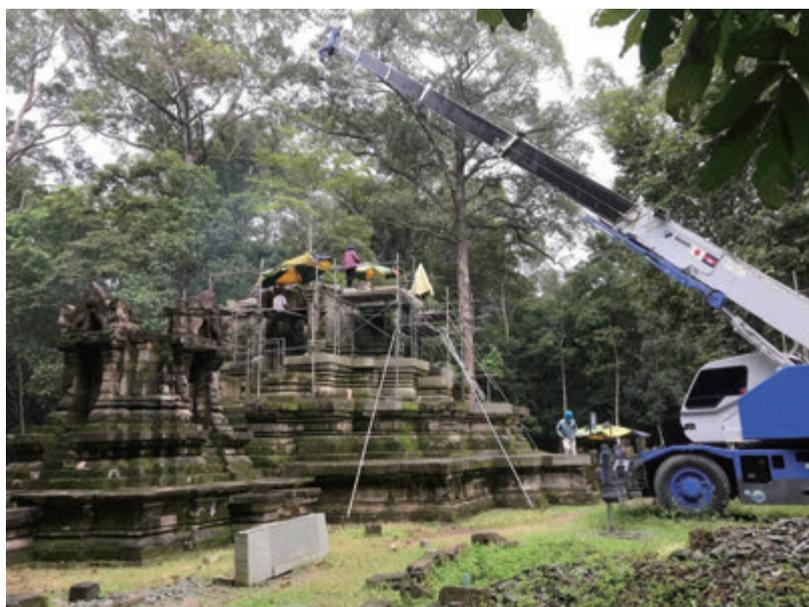
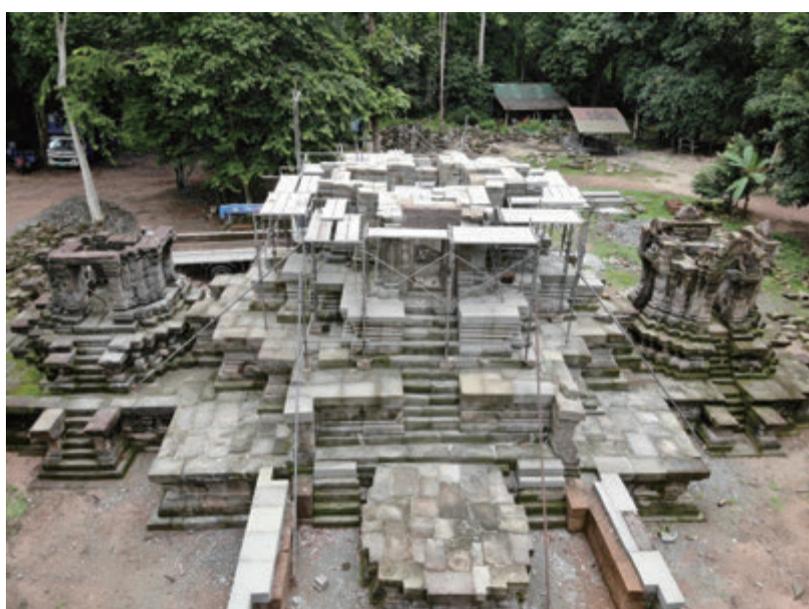
中央祠堂基壇部の再構築は、下成基壇の砂岩外装から順に進め中成、上成基壇、その後に躯体部へと進めた（第7, 8 図）。躯体部は開口部とその上部に設置されるリントルを境に構造が異なるため、躯体部上部と下部に分けて作業を進めた。第 25 層から第 16 層までの躯体部下部の再構築では、東西南北各面の開口部にあたる扉枠を先行して組み上げ、その後に壁面を積み上げていった。このうち、破損や劣化により再利用が困難な部材に関しては、接合または新材に置き換えている。

第7図 中央祠堂修復作業風景
(北西から)

第8図 中央祠堂修復作業風景
(東から)

開口部の扉枠・コロネット・リントルは、他箇所で使用される灰色砂岩とは異なり、赤色砂岩が使用されている。このうち、一部のリントルとコロネットは、他のペディメント材などと共にシムリアップ市内のアンコール保存事務所に保管されていた。文化芸術省と協議の上、これら装飾石材に関しては、西トップ遺跡現地に返還し原位置へ戻す方針となり、2020 年 10 月にアンコール保存事務所から西トップ遺跡に移送され、再構築のため現地で修復・接合作業を進めた。2021 年 4 月より開口部上にリントルの設置を開始し、躯体部上部の再構築作業へと移行した。

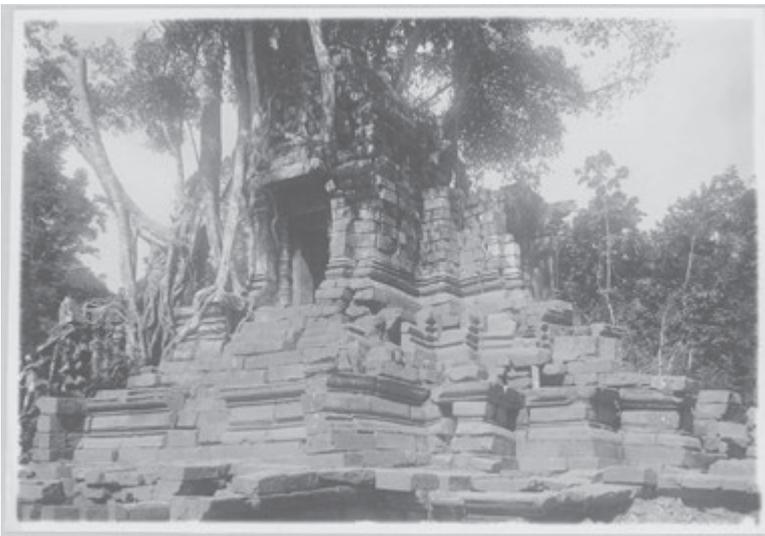
第9図 中央祠堂古写真（北東から）
(ESEO_CAM01489)

第1ペディメントは、他のアンコール遺跡に見られるペディメントと同様、帯状装飾で区画された龕内に半肉彫りで主題の図像を表現している。ペディメントの両端には冠状の装飾を冠した5頭のナーガが立体的に表現されているが、これらの構成は第1ペディメントの4面共で共通である。東面ペディメントは、フランス極東学院による古写真で当時唯一原位置を保っていたことが確認できるペディメントである（第9図）。ペディメントの龕内では、偏袒右肩の仏坐像が半跏趺坐で触地印を結ぶ様子が表されている。仏坐像頭部の上には菩提樹の葉が表現され、仏坐像の肩部付近まで葉文が続いている様子を見て取ることができる。この東面仏坐像では該当する仏坐像頭部、胴部、台座部分の石材が現時点では未確認である。

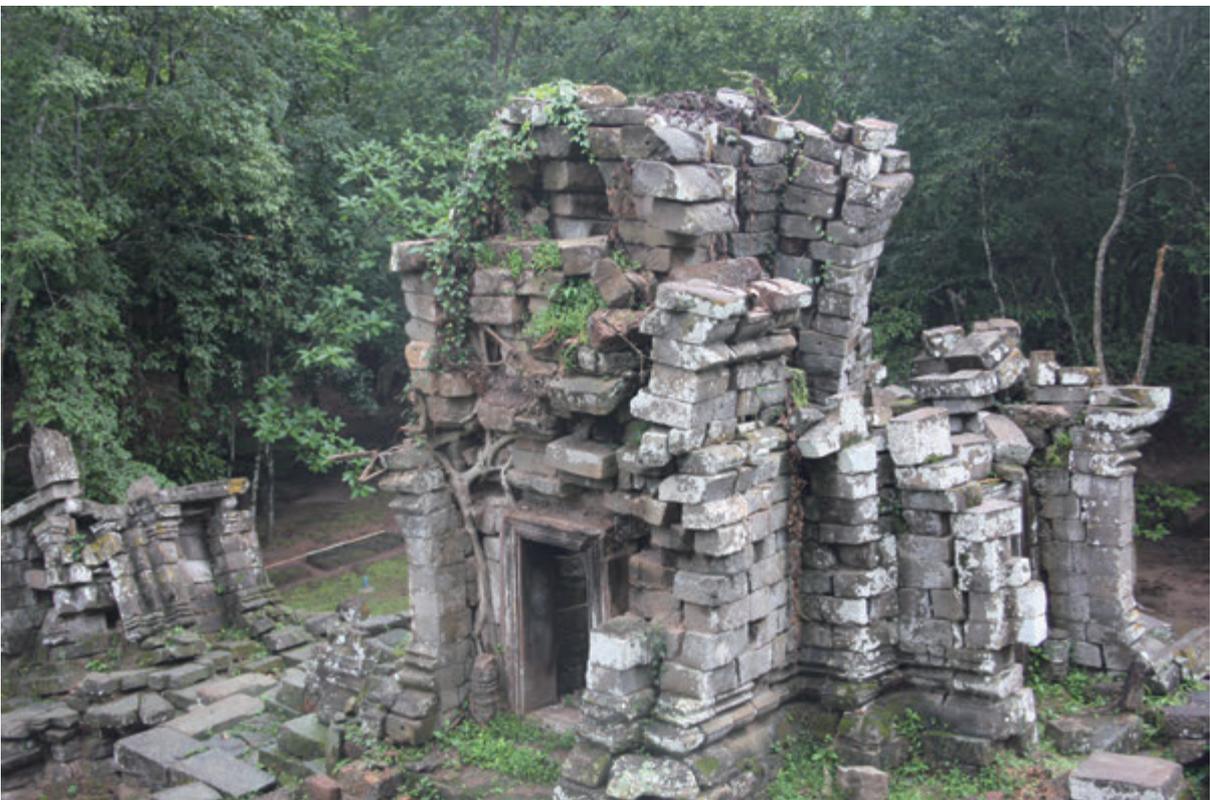
第10図 中央祠堂躯体部上部解体前状況（北東から）

躯体部上部は第15層から第8層までで、第1ペディメント部分もここにあたり（第10図）、東西南北各面の開口部上部に配置される。第7層から第1層にあたる屋蓋部には上層の第2ペディメントが存在したとみられる。調査開始時には既に石材の多くが崩落し、多くの欠損部材が存在した。それら過去に崩落した石材は、20世紀初頭のフランスによる西トップ遺跡整備の際に除去され、遺跡敷地内にまとめて積み置かれている状態であった。再構築にあたっては、千を超える崩落石材の中から、中央祠堂躯体部上部に該当する石材を探し出す作業が必要とされた。そのため、コンクリートベース上に仮組する際に、欠落部分に一点一点あてはめていく作業をおこなった（第11図）。また、アンコール保存事務所に保管されていた部材のうち中央祠堂のペディメント部分に該当するものは、仏陀像など図像の中核を担う部材を多く含んでいた。ペディメントの一部はフランス極東学院による古写真に記録されていたため、解体前の躯体部上部の図面と古写真などを参照しながらペディメントの再構築をおこなった。

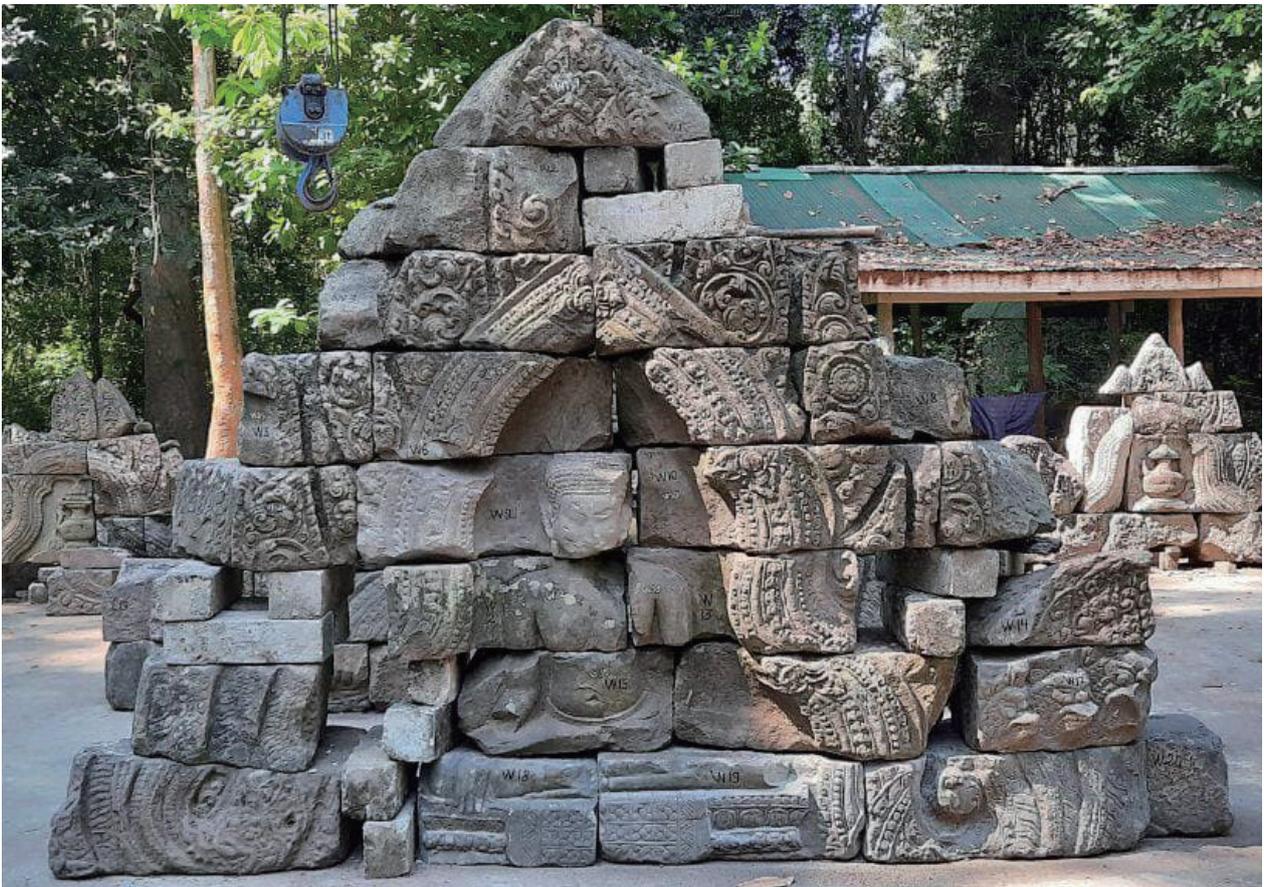
第 13 図 中央祠堂第 1 ペディメント西面仮組

西面ペディメントは古写真では確認することができなかったが、散乱石材の中から該当部材を発見し、ほぼ完全な形で復元することができた。龕内では半跏趺坐で触地印を結ぶ偏袒右肩の仏坐像が表されているが、東面に見られた菩提樹は表現されていない。顔貌は摩滅と欠けのために判然としない箇所もあるものの、目は切れ長で目尻が上がり、眉はやや弓形である。肉髻は細かな単位での螺髪が表現されているが、頂部に火焰型装飾が載っていたかどうかは定かではない。仏坐像が坐す台座は3層の文様帯で構成されている。上段には花卉文様帯、中段に複弁蓮弁文様帯、下段に蓮蕾状文様帯が表現されており、台座中央部には花卉文様を有する方形の装飾が表現されている。

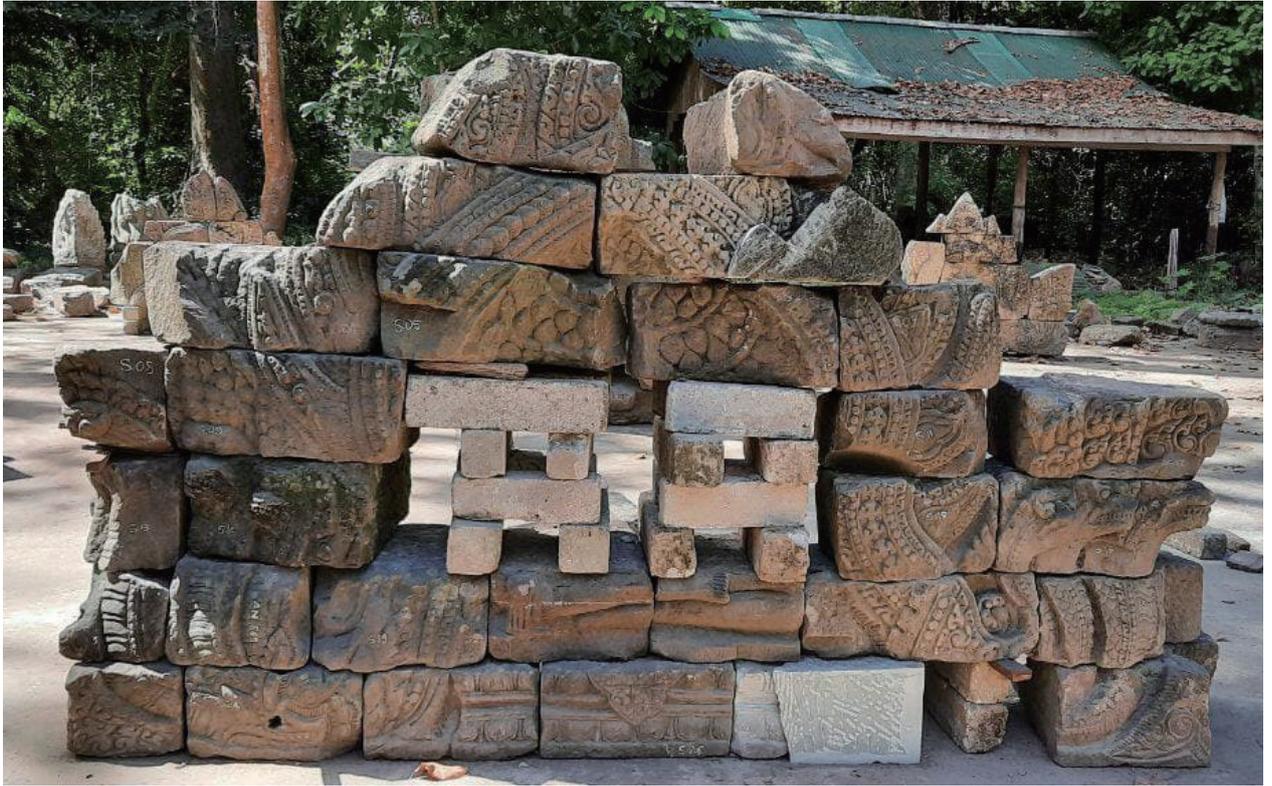
第 14 図 中央祠堂第 1 ペディメント南面仮組

南面も古写真には記録されていなかった。仏坐像の脚部は該当する石材を探し当てることができているが、残念ながら胴部以上の石材に関しては今までのところ発見に至っていない。脚部に見られる表現から、おそらく他面と同様に半跏趺坐で触地印を結ぶ仏坐像が表されていたものと推定できる。仏坐像上部には菩提樹の葉が彫りこまれている。台座は蓮弁が上段に、反花が下段に表され、台座中央部には逆三角形を呈した花卉文様を有する装飾が見られる。

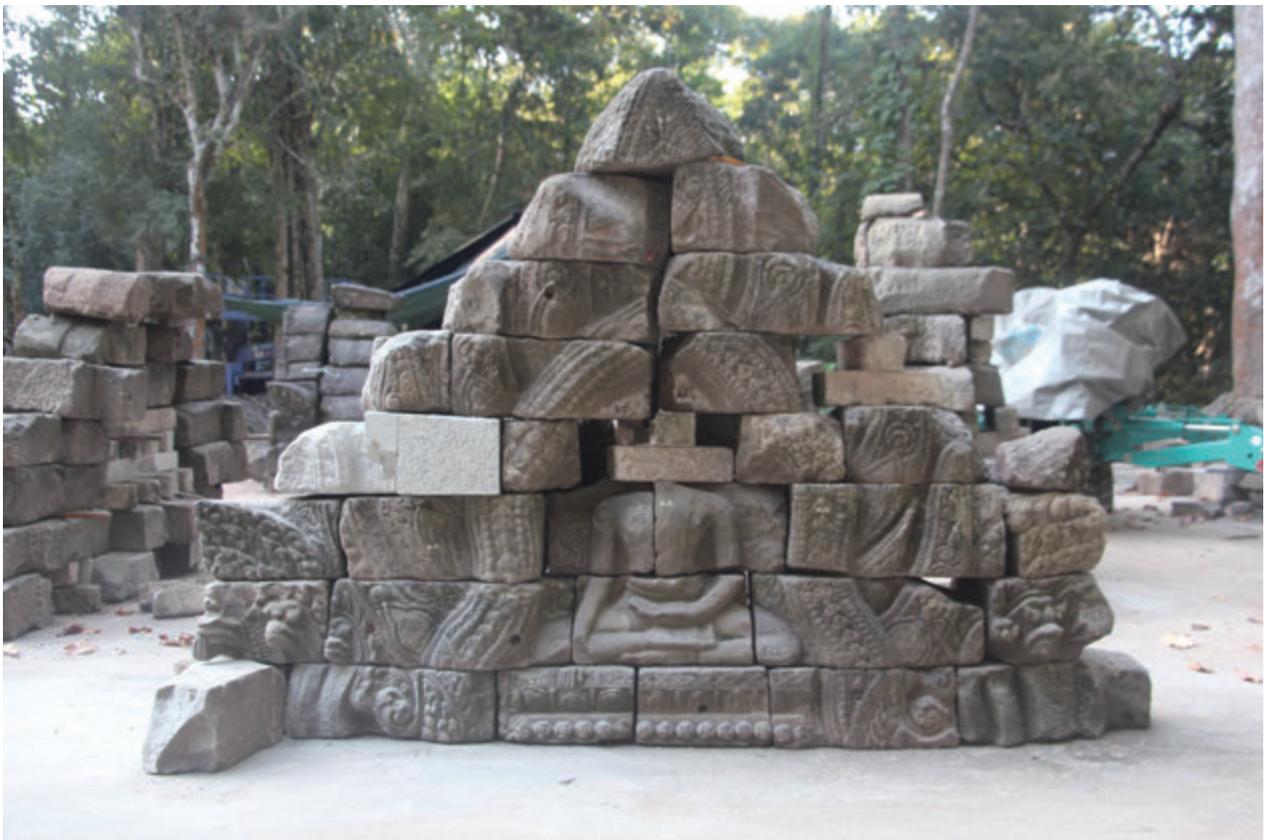
第 15 図 中央祠堂第 1 ペディメント北面仮組

北面も古写真で確認することはできなかったものの、仏坐像の頭部を除きほぼ完全に復元することができた。偏袒右肩の仏坐像が触地印を結び半跏趺坐で台座上に坐している。西面同様、仏坐像の上部には菩提樹の表現は見られない。台座は西面と類似した構成で、上・中・下段の三層の文様帯で構成され、上段には花卉文様帯、中段に複弁蓮弁文様帯、下段には蓮蕾状文様帯が表現されている。西面台座で見られたような布または装飾の表現は見られない。
