第一次大極殿院南面築地回廊（平城第 360 次）

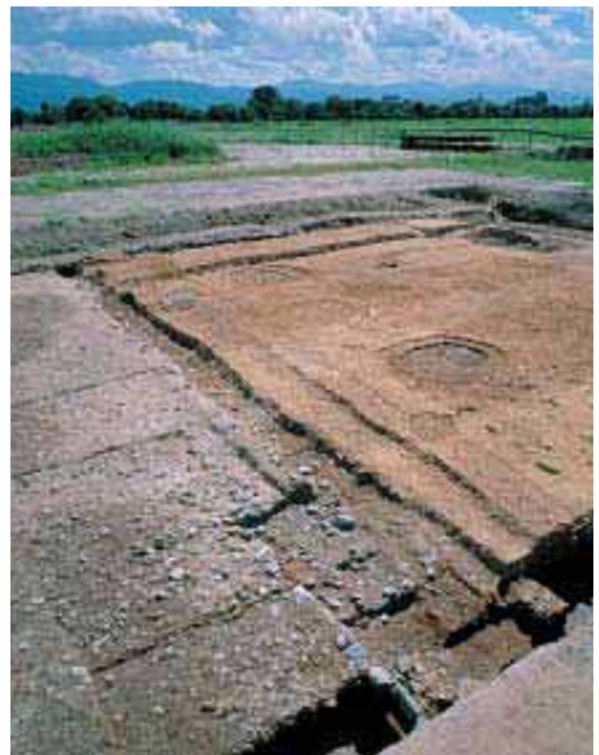
平城第 360 次調査区全景（北東から）

第 1 は、南面築地回廊の柱位置が推定通りの位置に確認されたことです。今回の調査により南面築地回廊のほぼ全面について調査が完了しましたが、これまでの調査成果をあらためて確認することができました。

第 2 は、南面築地回廊が解体された後のこの地区の変遷が明らかになったことです。奈良時代後半、解体された南面築地回廊の北側は、これまでの見解通り礫敷の広場であることが確認できました。それとともに、同じ頃、回廊基壇の南側にも礫が敷かれていた可能性が高まりました。加えて、奈良時代前半のものと思われる築地回廊南雨落溝と礫敷が、奈良時代後半に敷かれた礫敷の下層でみつかりました。

第 3 は、少なくとも 3 時期にわたる、築地回廊北雨落溝を検出したことです。上層・下層の雨落溝はこれまでの調査所見をあらためて確認するものでしたが、中層の礫溝は、東西に見切り石をならべ、その南側（回廊基壇側）に石を敷き詰めた遺構で、南面回廊でははじめて確認されました。北雨落溝の遺
