### 平城宮中央区朝堂院の調査(平城第389次)

中央区朝堂院朝庭部分における3回目の調査です。過去2回の調査では、この場所で掘立柱の建物跡群を発見し、天平神護元年(765)11月称徳天皇の大嘗祭にともなう大嘗宮の遺構と推定しました。今回の発掘調査は、大嘗宮の付属施設である廻立殿の全貌を明らかにすることを主な目的として、2005年3月29日より開始しました。調査面積は約1700㎡です。

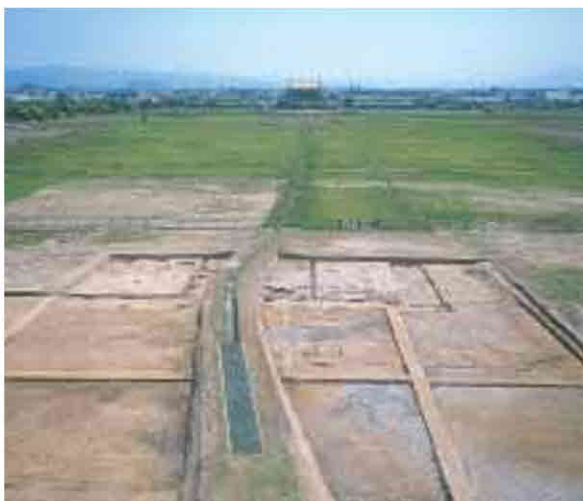
調査区全景(北から朱雀門を望む)

今回は、これらの課題を解明するため、廻立殿相当の建物を含む範囲と、それに続く北側に調査区を設けました。そして、廻立殿相当の建物がさらに北に延びるか否かとともに、周辺に関連する建物や区画施設などが存在したかを明らかにしていきたいと思います。

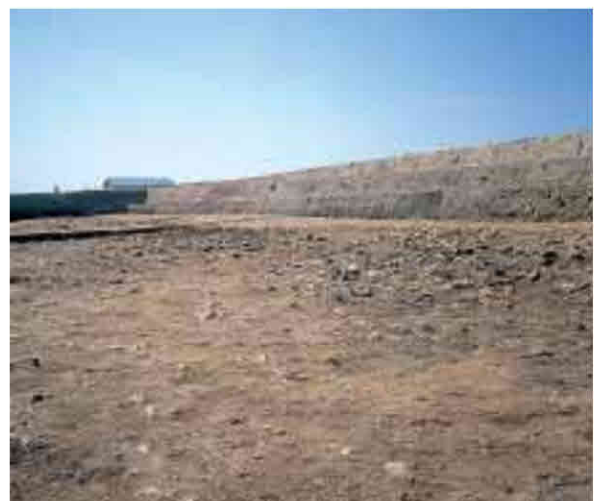
礫敷きの様子(東南から)

5月20日現在の状況としては、調査区の広い範囲に礫が敷きつめられた状態を確認しています。この礫敷きは、過去の調査によって、朝堂院朝庭部の舗装に由来するものと考えられています。そのため、廻立殿相当建物の柱穴や他の遺構との関係がどのようなかを確認しながら、慎重に調査を進めています。
