# 平城京左京三条一坊一坪の発掘調査（平城第 491 次調査）現地説明会資料

2012 年 6 月 23 日

奈良文化財研究所 都城発掘調査部

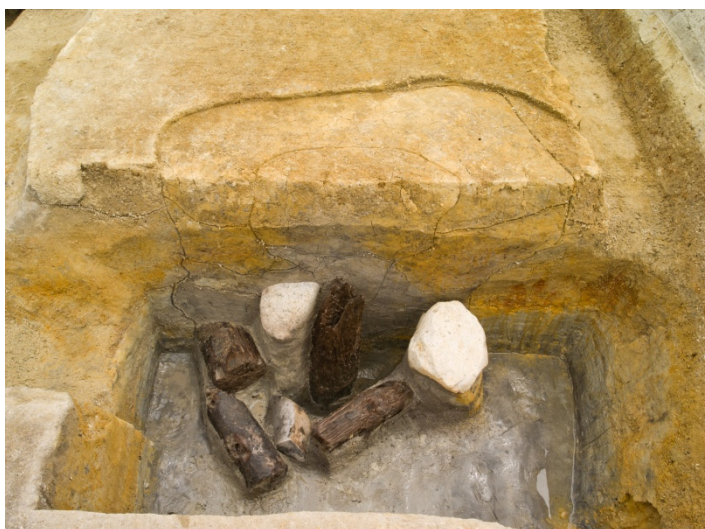
建物1の柱穴<sup>ちゅうけつ</sup>（柱根<sup>ちゅうこん</sup>やさまざまな部材が見つかりました）

**建物1** 桁行<sup>けたゆき</sup>10間、梁行<sup>はりゆき</sup>2間の南北棟の掘立柱建物で、東面の南6間分に廂<sup>ひきし</sup>がつきます。第488次調査で桁行8間分が見つかったいましたが、本調査でさらに南2間分が見つかり、桁行が10間であることがわかりました。2箇所<sup>ふたところ</sup>に間仕切<sup>まじきり</sup>があり、桁行方向を4間、2間、4間に分割しています。柱間<sup>はしらま</sup>の寸法は桁行、梁行ともに約3m（10尺）等間、廂の出は約2.4m（8尺）です。
