平城宮第一次大極殿院の発掘調査（平城第 520 次調査）記者発表資料

奈良文化財研究所 都城発掘調査部

調 査 地：奈良市佐紀町（平城宮第一次大極殿院）

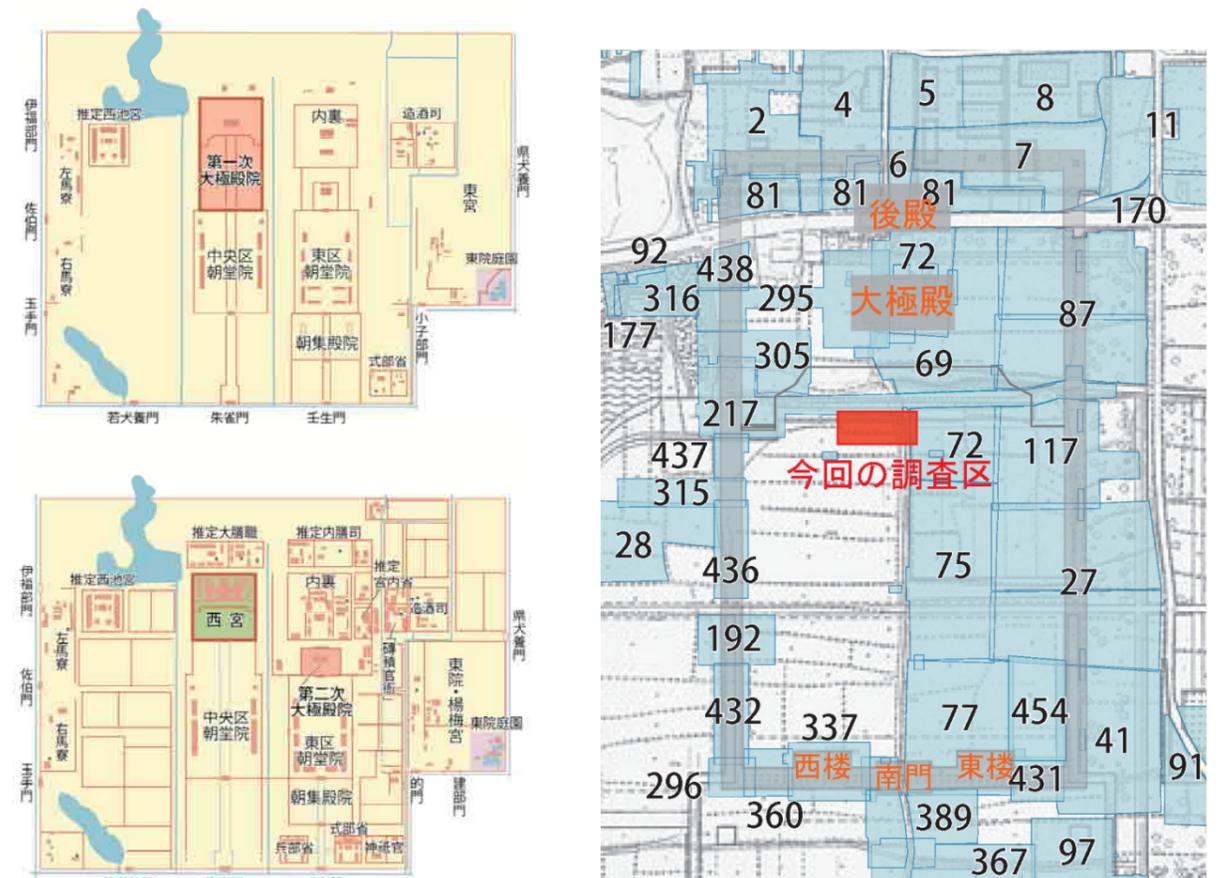
図1 平城宮(上：奈良時代前半 下：奈良時代後半)

奈良時代の前半には、平城宮の正門である朱雀門の真北に大極殿が存在していました。大極殿は、天皇即位や元日朝賀など、もっとも重要な国家的儀式がおこなわれた建物です。天平12年（740）には、都が恭仁京へ遷され、大極殿も移築されたことが知られています。天平17年（745）に、都は再び、平城京へ戻ってきましたが、このときには、大極殿は平城宮内の東側の地区に新しく建てられました。そのため平城宮には奈良時代前半と後半の2つの大極殿があり、奈良時代前半の第一次大極殿は平城遷都千三百年にあたる 2010 年に建物復原がおこなわれています。この第一次大極殿を囲む東西約 180m、南北約 320m の区画は第一次大極殿院と呼ばれています。天平 17 年（745）の平城京への還都後には、この地区は『続日本紀』などにみえる「西宮」という宮殿として整備され、のちに称徳天皇が内裏として使用し、神護景雲 4 年（770）に、ここで亡くなりました。その後、平安時代初期には平城太上天皇によって再整備され、居所として用いられたとされています（【図 1】）。

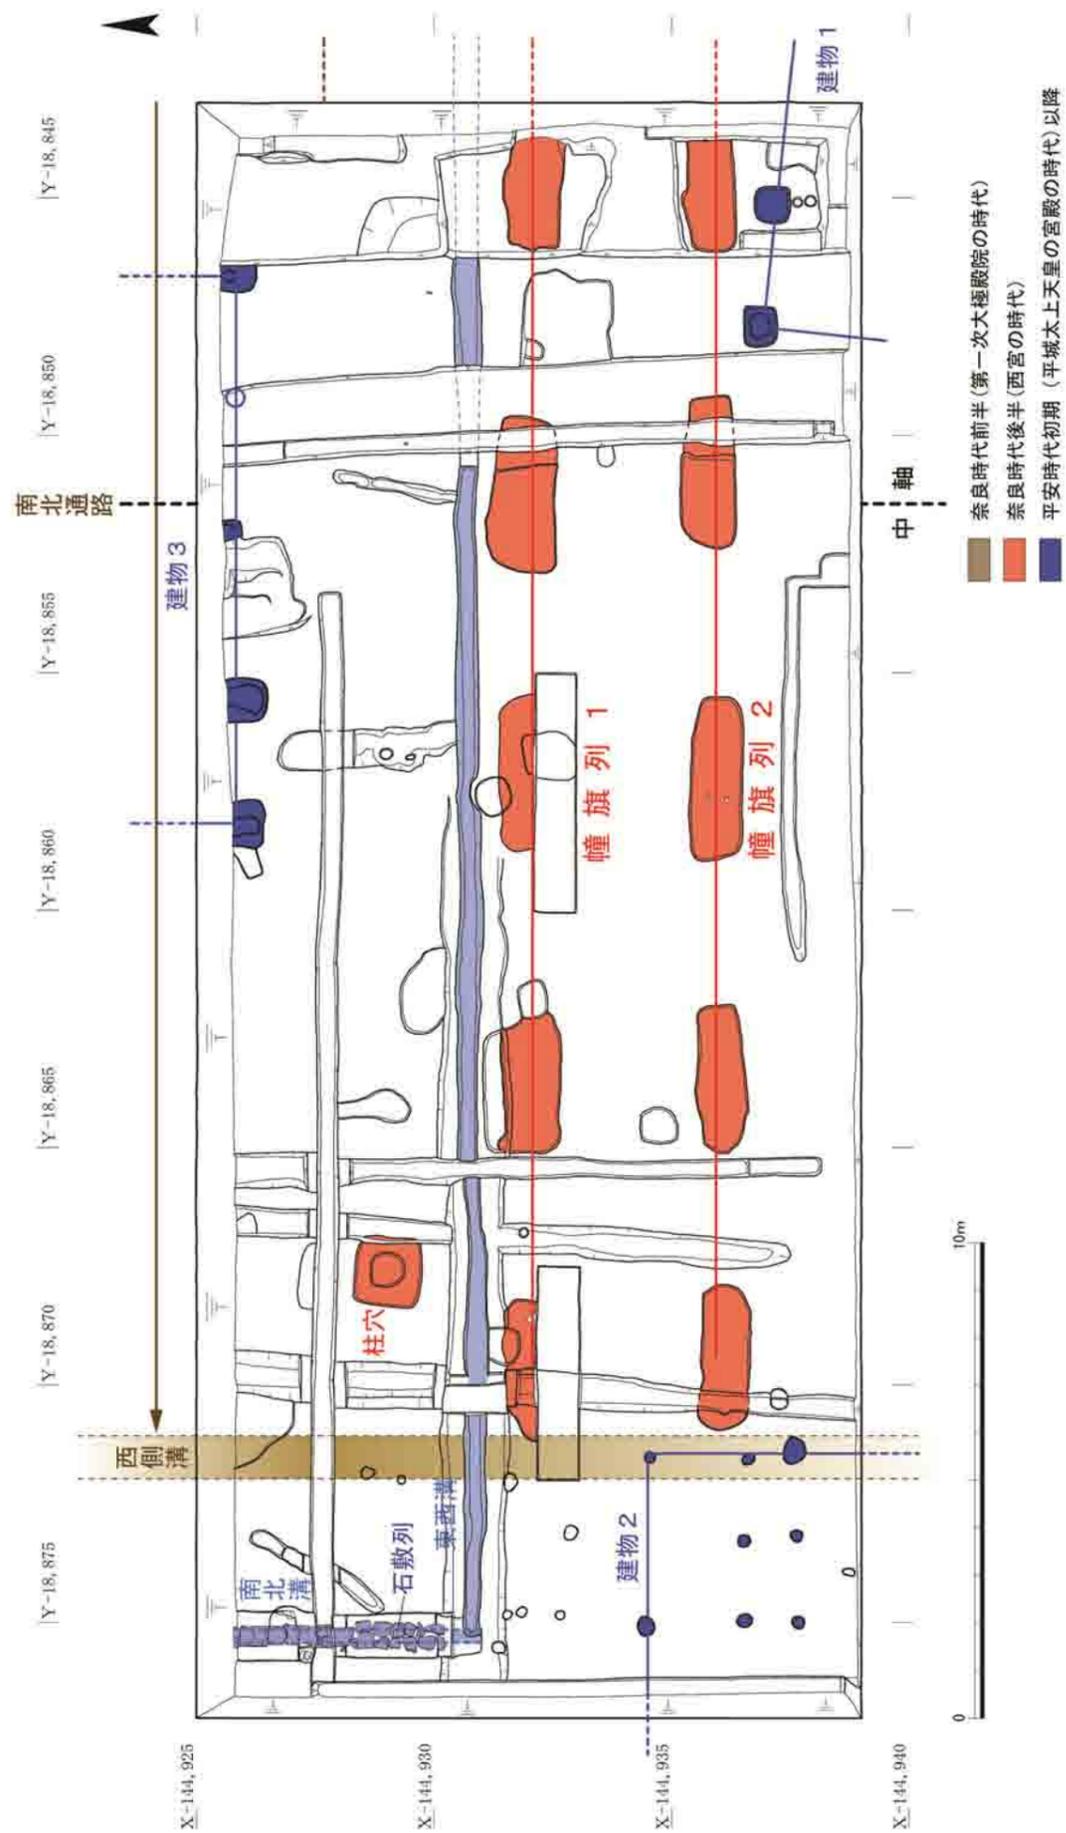
図3 平城第520次調査 遺構平面図

主な検出遺構は、奈良時代前半（第一次大極殿院）、奈良時代後半（西宮）、平安時代初期（平城太上天皇の宮殿）以降のものです（【図 3・4】）。以下、古い時期の遺構から順に記します。

幢旗列 1・2 調査区のほぼ中央で、東西に 5 基並ぶ柱穴列を、南北 2 列検出し、調査区東方の第 72 次調査と合わせて、各列 7 基ずつであることが確定しました。柱間寸法はともに約 6.0m（20 尺）等間で、幢旗列 1・2 は、約 3.8m（13 尺）離れています。柱穴は東西に細長い楕円形で、北側の幢旗列 1 で東西約 3.0m、南北約 1.2m、南側の幢旗列 2 で東西約 3.0m、南北約 1.0m です。それぞれ楕円形の柱穴の中に 3 つの抜取穴があり、それぞれの抜取穴の間隔は約 1.0m です。柱径は約 25～30cm と推定され、掘方の深さは約 1.0m です。これらは、幢旗の遺構と考えられますが、詳しくは後述します。

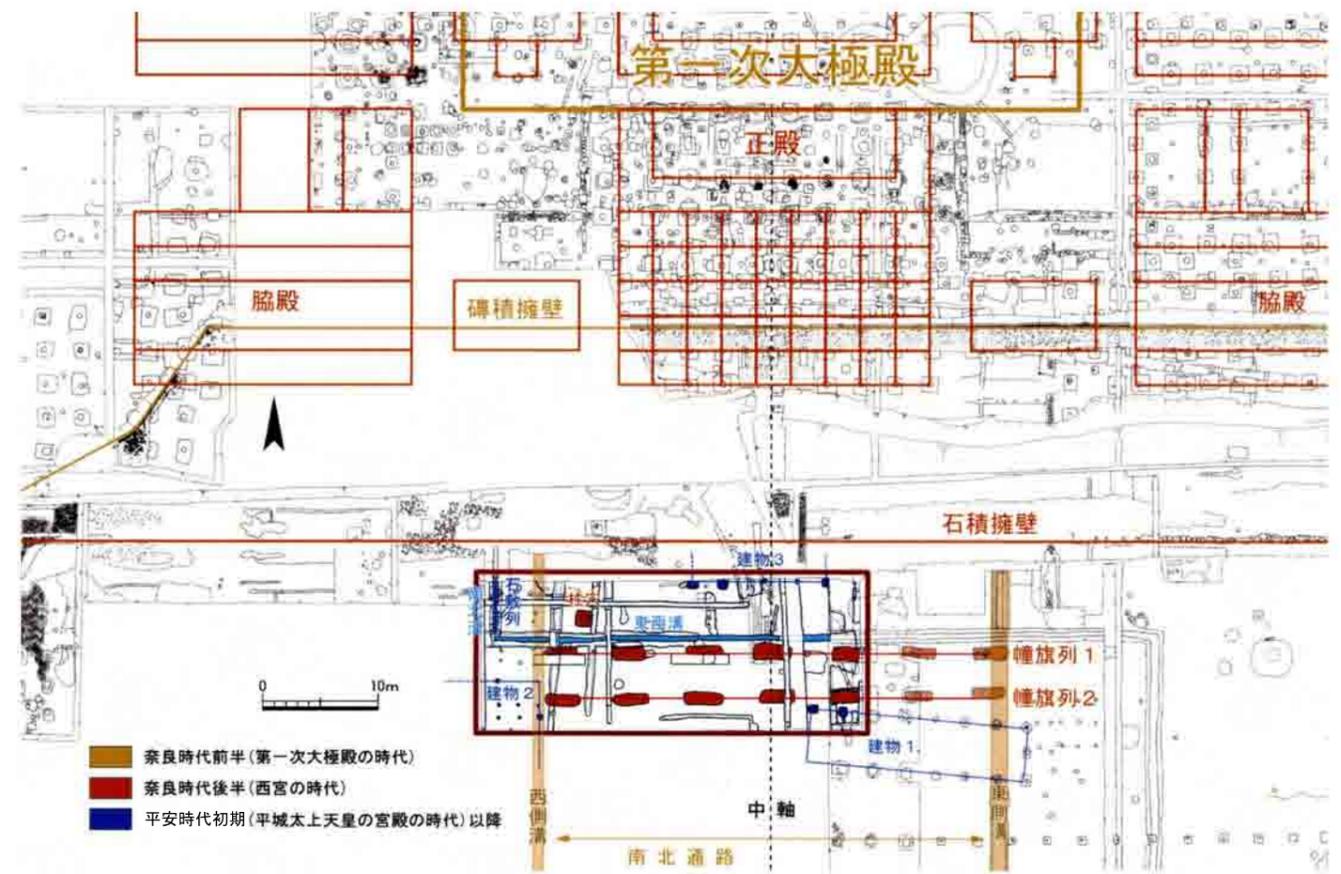
図4 平城第520次調査および周辺の遺構平面図 (1:600)

今回の調査地は、第 72 次調査（1971 年）と第 217 次調査（1990 年）との両調査区に挟まれた場所を対象としており、調査面積は 476 m²（東西 34m×南北 14m）です（【図 2】）。昨年 12 月に予備作業をはじめ、1 月 7 日から調査を開始しました。

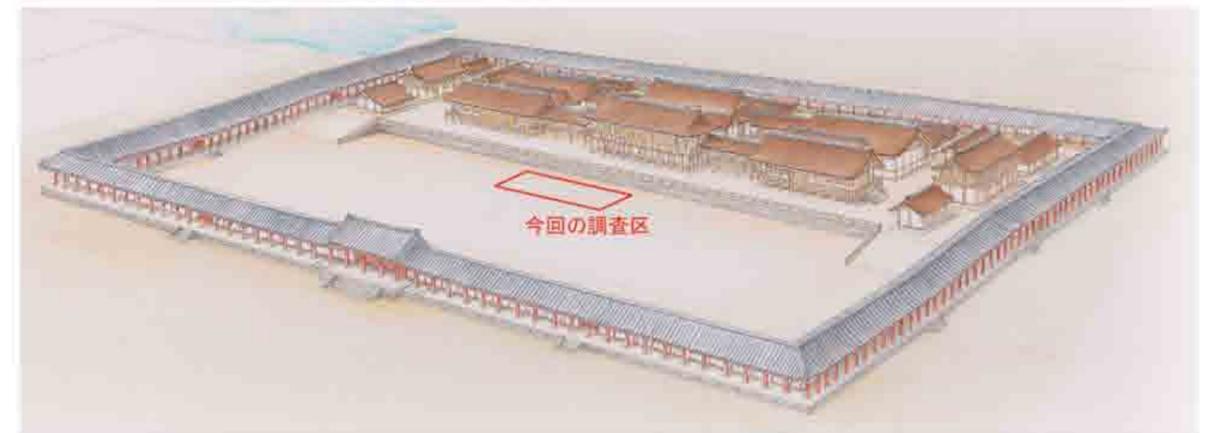
図5 西宮イメージ図 (『地下の正倉院 平城宮第一次大極殿院のすべて』より)

奈良時代後半（西宮の時代）（【図 5】）

礫敷広場 調査区全体に広がる礫敷で、奈良時代前半の礫敷の上に、厚さ約 5 cm の整地を広範囲におこない、その整地の上にさらに径 5 cm 程度の礫を 5～10cm の厚さで敷いています。南に向かって緩やかに傾斜し、排水したと考えられます。

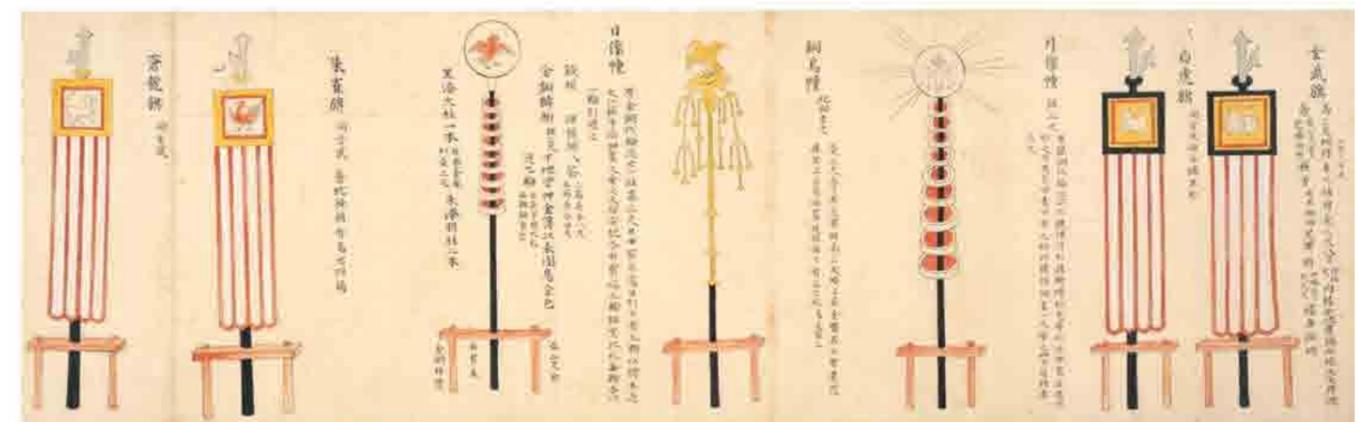
図6 「文安御即位調度之図」(神宮文庫蔵)に描かれた幟旗

また、時代は下りますが、院政期の儀式の様子を反映していると考えられる「文安御即位調度之図」(12世紀頃、【図6】)には幢旗の姿が描かれています。これによると、中央の柱と2本の脇柱を持つ構造で、高さは約「三丈」(9m)とされています。今回検出した遺構にも、3本の柱が立てられたことが確認でき、これと一致します。
