発掘調査の概要

藤原宮朝堂院朝庭の調査(飛鳥藤原第179次)

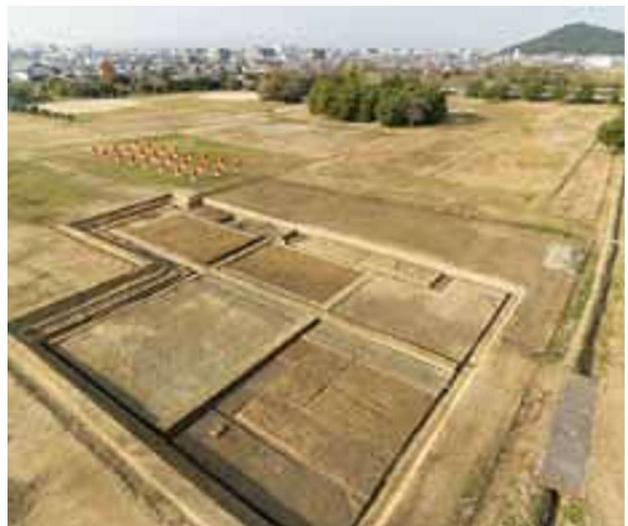
調査区全景(南東から、右奥は耳成山)

再開後は、調査区全域で検出していた礫敷の一部を除去し、下層の状況を調査しました。その結果、東西方向に延びる柱列や、大小複数の沼状遺構等が見つかりました。

東西柱列は約3m(10尺)間隔で、19基の柱穴を確認しました。長さは54m以上におよび、更に調査区の東に延びる可能性があります。柱穴は直径30cm前後の不整形円形をしており、埋土に礫を含んでいることから、礫敷上から掘り込んだと考えられます。また、柱穴直上の礫敷面は、周囲よりわずかに盛り上がっていました。

沼状遺構は、これまで大きな一つの遺構であると考えていましたが、今回の調査で、大小複数の沼状遺構が隣接して存在していることがあきらかとなりました。いずれの沼状遺構も、埋土には木屑が含まれ、岸付近に瓦が多量に捨てられている場所もありました。木屑や瓦は、藤原宮の造営にともなって廃棄されたものと考えられます。
