N A B U N K E N 2 0 1 1

BULLETIN
Nara National Research Institute
for Cultural Properties
2011

目 次

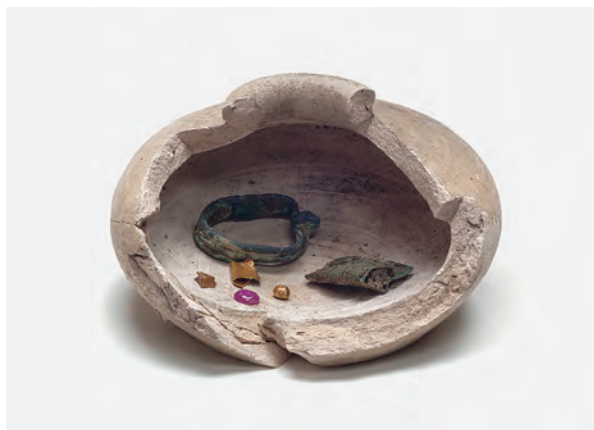
カンボディア・西トップ遺跡出土の仏像と鎮壇具
 西トップ遺跡第11次調査では仏像の頭部が発見され、それに伴って出土した土器の内部には、青銅製指輪1点・ルビー小玉1点、金小玉1点、金剥片2点、鍍銀銅製品1点が含まれていた。その内容物から鎮壇具の一種ではないかと想定される。続く第12・13次調査においても仏像が1体ずつ発見された。

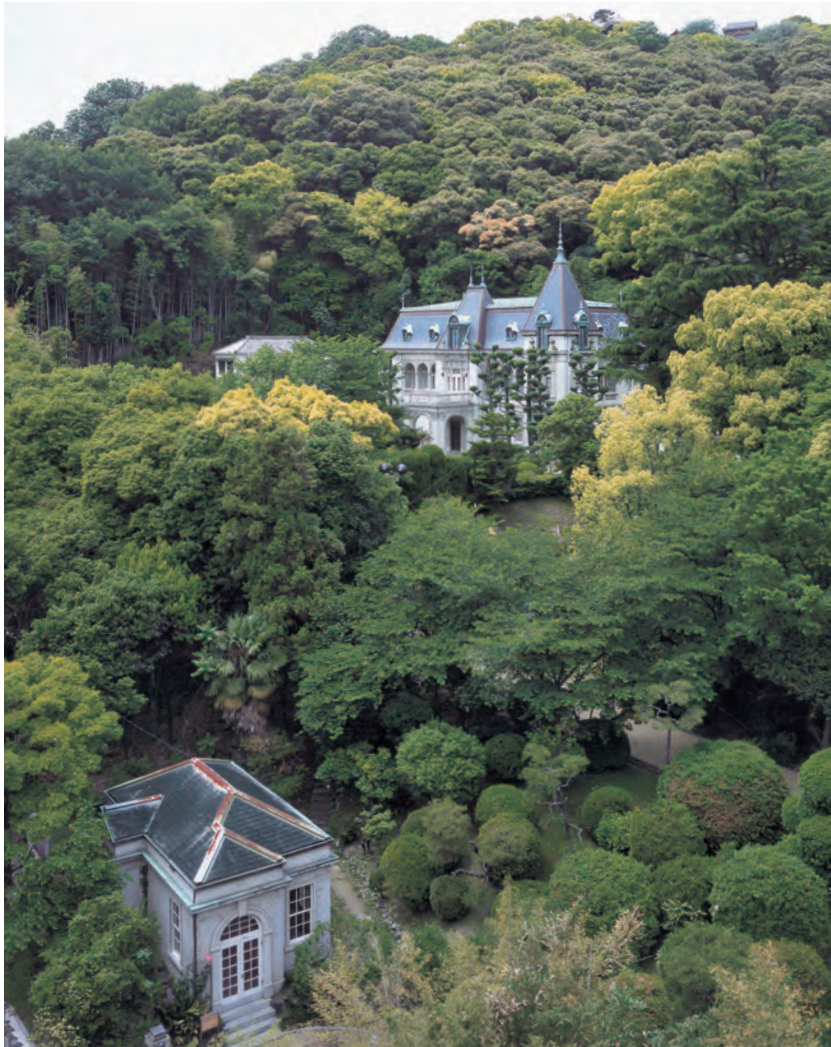
萬翠荘の調査（愛媛県松山市）

萬翠荘は、鉄筋コンクリート造のフランス・ルネッサンス風建築である。旧松山藩主家の久松定謨が大正11年に別邸として建設した。敷地は、松山城が築かれた勝山南麓の谷部に展開し、山の斜面の高低差を活かした建物・庭園配置をとる。

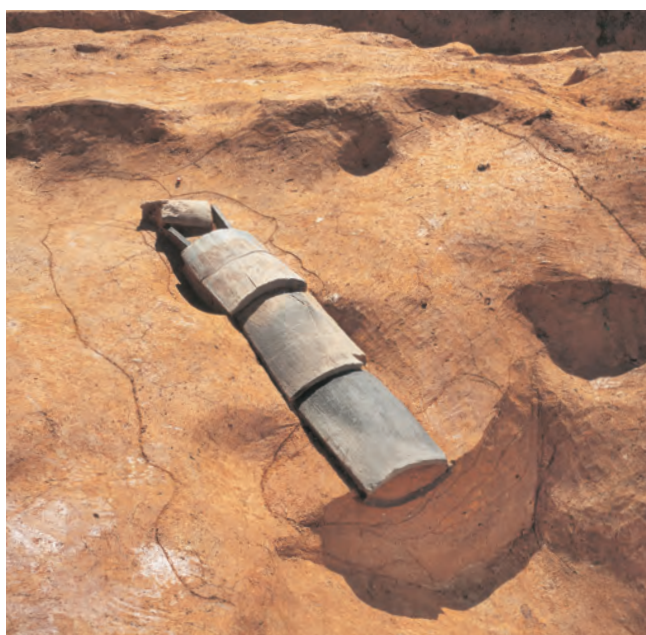
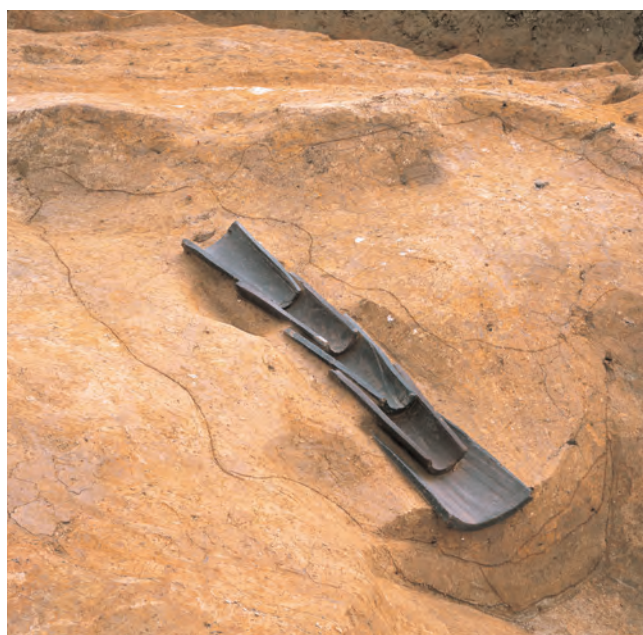
檜隈寺周辺の調査（飛鳥藤原第 164 次調査）

檜隈寺講堂跡の北側にある第 1 区では、谷 SX921 の谷頭部で瓦組暗渠 SX920 を検出した。暗渠は、下に行基式丸瓦を敷き、上に平瓦をかぶせている。暗渠に用いられた瓦は 7 世紀後半の檜隈寺創建瓦だが、暗渠の据付掘方からは 10 世紀の土器が出土した。このことから、後世に檜隈寺の瓦を転用して瓦組暗渠が造られたと考えられる。写真左は SX920 検出状況。写真右は上蓋の平瓦を取り外した状況。いずれも北東から。

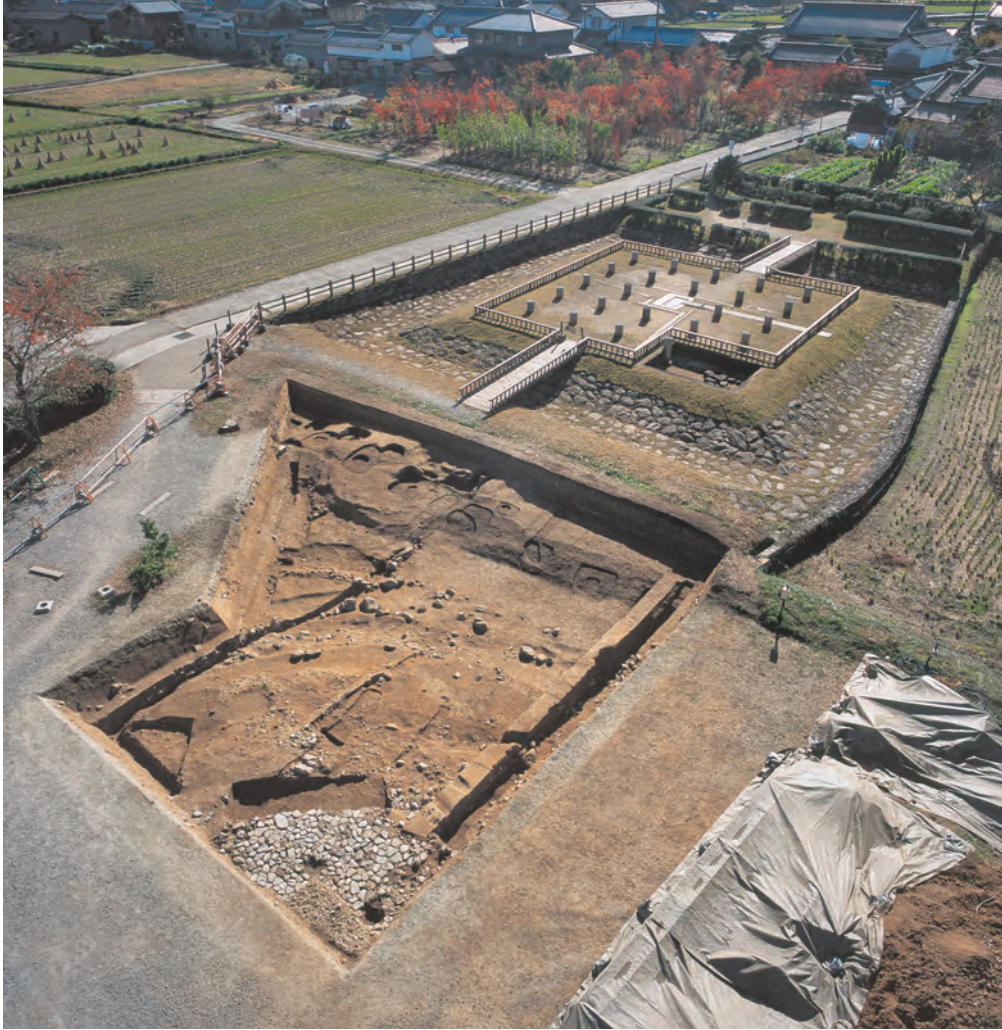
水落遺跡の調査（飛鳥藤原第 165 次（東区））

齊明朝の漏刻台とされる基壇建物（右上）の北側にあたる部分を発掘した。調査区南側では基壇建物の北側に位置する東西棟建物の北柱列を、調査区北西側では石敷を検出した。後者は写真左下へとつながる石神遺跡の一部である。北西から。本文 106 頁参照（撮影：栗山雅夫）

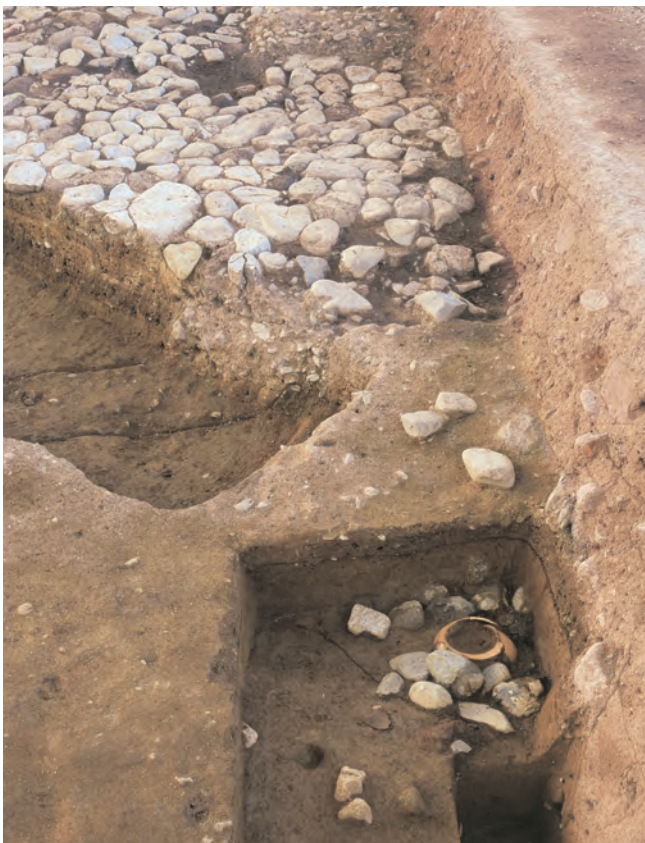
石敷（奥）と、それ以前に設置された木樋暗渠を抜取るために石敷の上から掘られた抜取溝（中央）、および石敷に先行する時期の土器埋納遺構（手前）。東から。本文 106 頁参照（撮影：栗山雅夫）

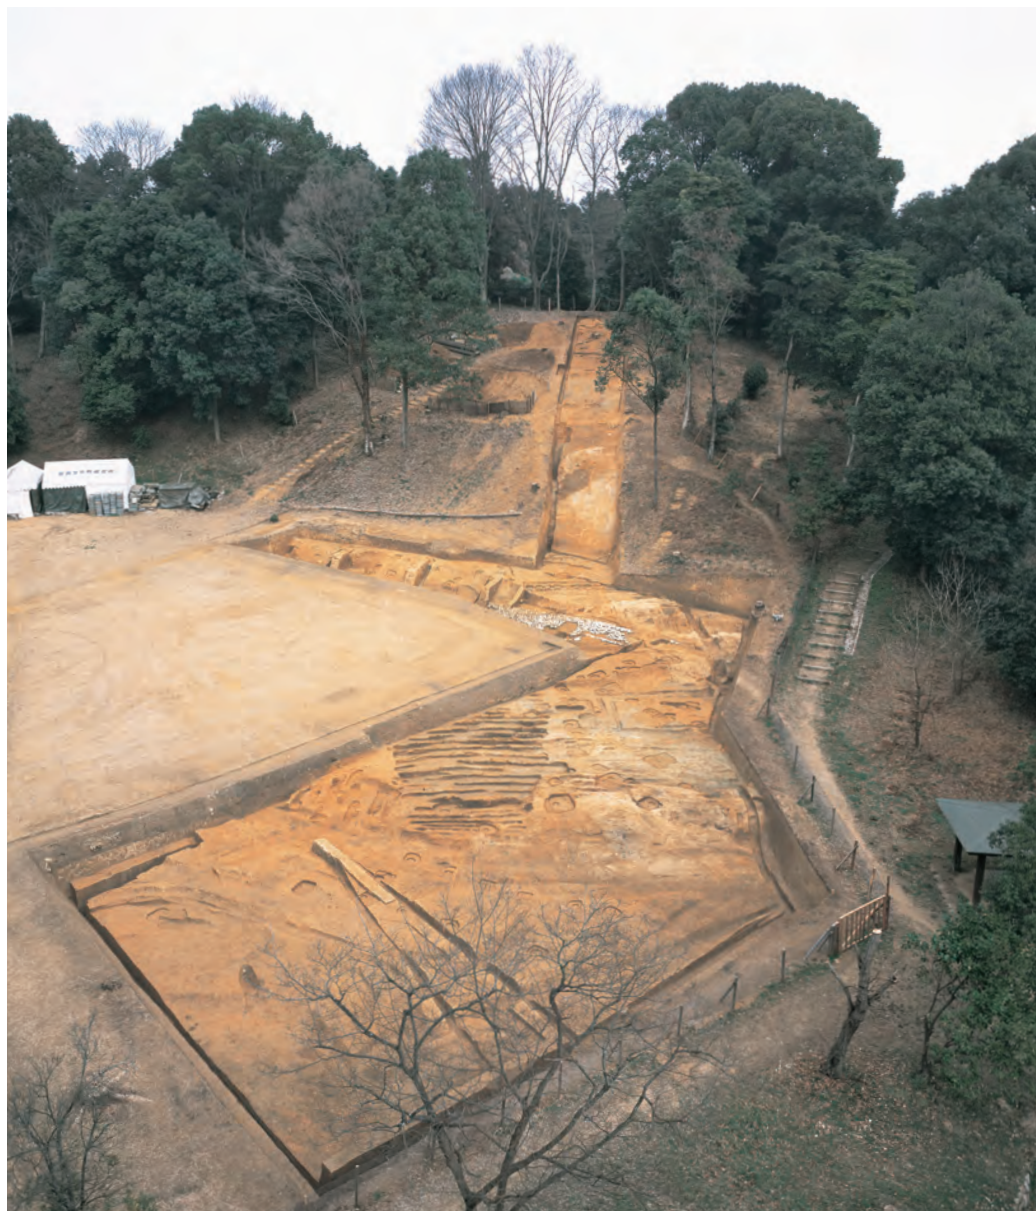
甘樫丘東麓遺跡の調査

谷の入口部、尾根の裾部、丘陵上部を調査し、それぞれに 7 世紀の遺構が展開する様子があきらかになった。尾根中腹の緩斜面では、地山を削り出して平坦地を造り出した様子と、尾根をめぐるような 7 世紀の柱列 SA210 を確認した。

写真上は調査区全景（南から）。写真下は柱列 SA210（東から）。

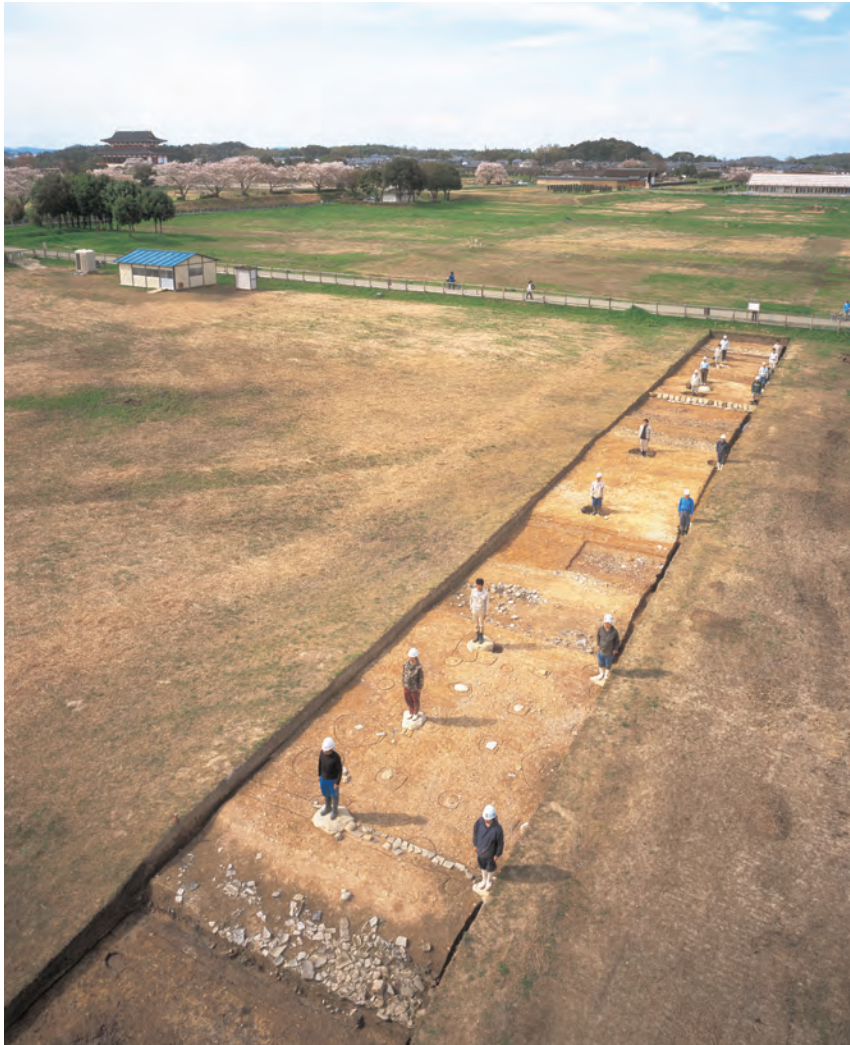
石組溝 SD19394

調査区北端で検出した東西棟礎石建物 SB19393 の南雨落溝。未加工の安山岩・花崗岩巨礫を側石と底石に用いている。側石の天端は北側石のほうが高い。奥には SB19393 の礎石が見える。西から。

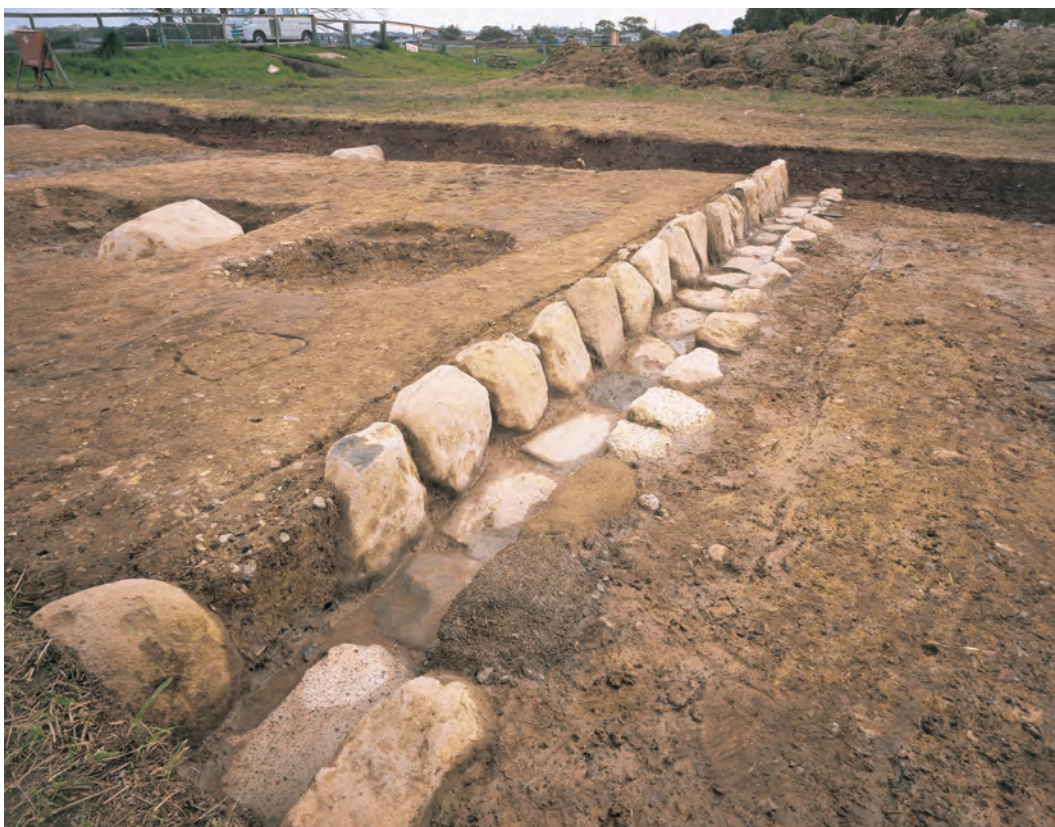
東院地区の調査（平城第 446 次調査）

東院地区西北部の調査。6 時期の遺構変遷を確認した。調査区の中央やや南寄りに、幅約 15m (50 尺) の通路空間が存在することをあきらかにした。東院中枢部への主要な導入路であった可能性がある。東から。本文 163 頁参照（撮影：牛嶋 茂）

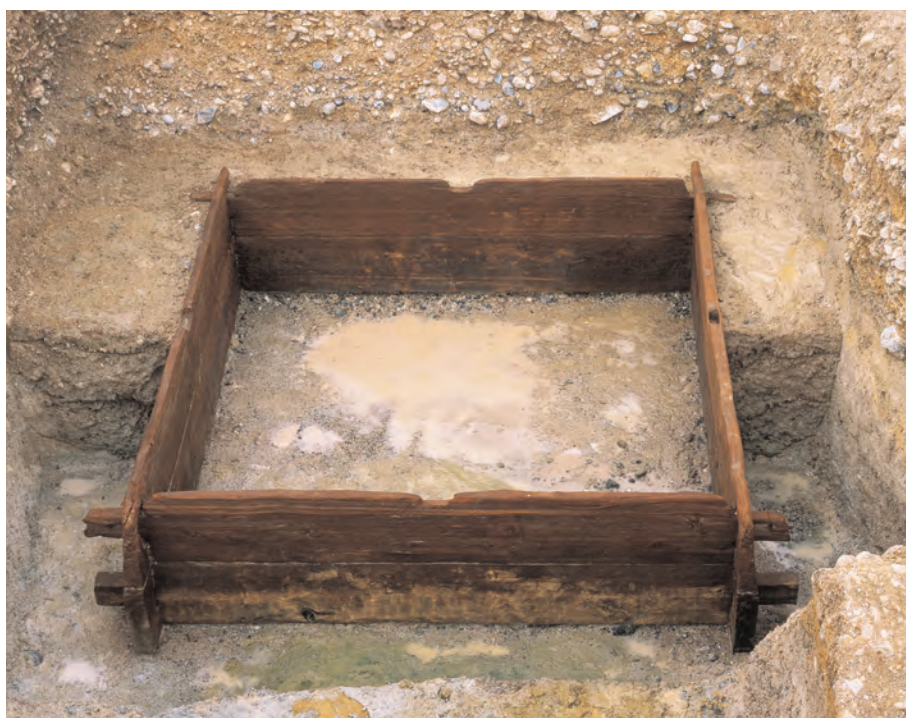
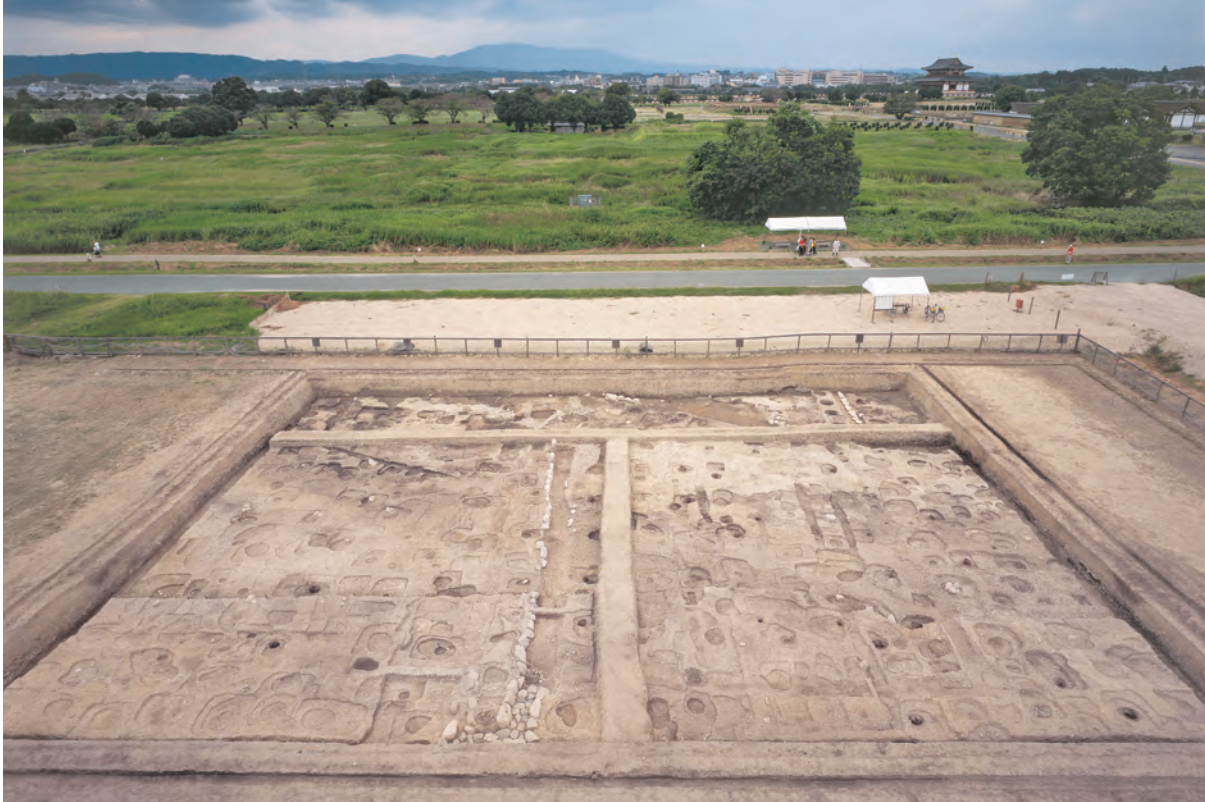
東院地区の調査（平城第469次調査）

調査区中央部の石組東西溝 SD19500 を挟んで、南北に展開する建物群を検出した。建物群は少なくとも6期に区分できる。石組溝や調査区北側（写真右側）では多量の遺物が出土した。奥に第一次大極殿をのぞむ。東から。本文 169 頁参照（撮影：中村一郎）

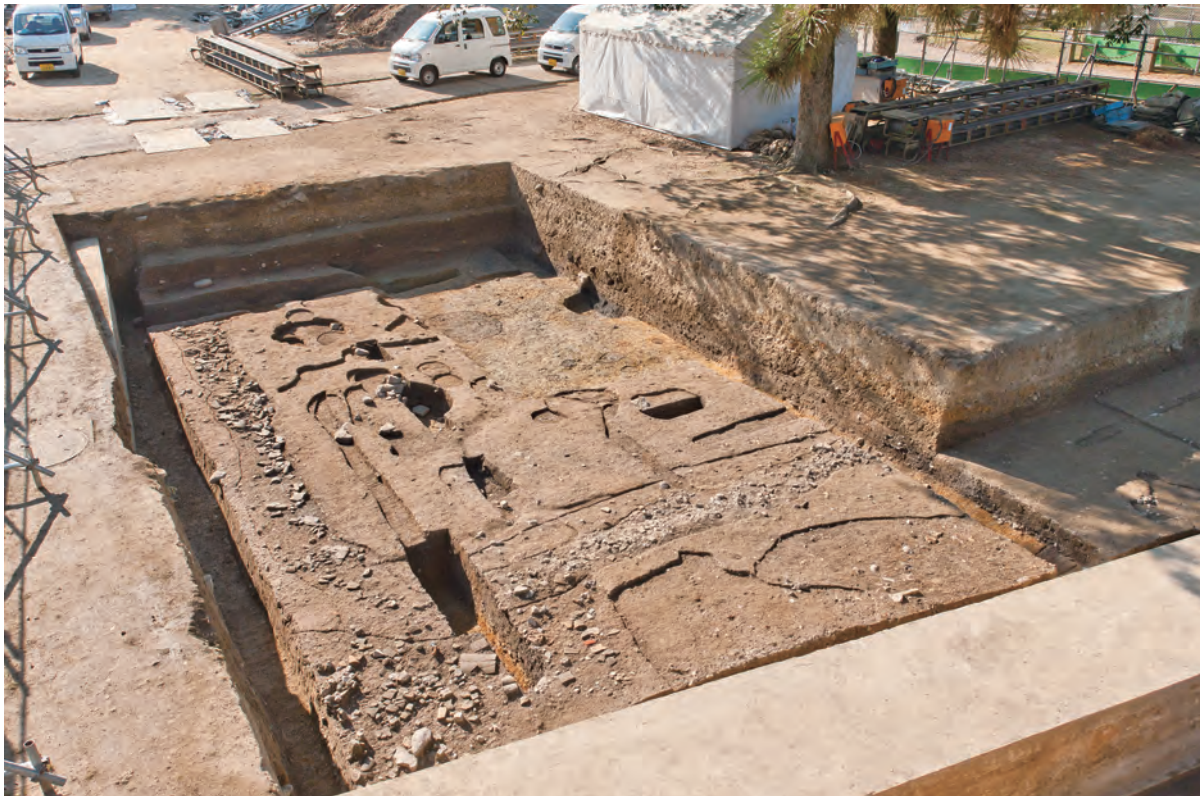
春日東塔院の調査（平城第477次調査）

春日東塔を囲む春日東塔院の東北隅の調査で、奈良国立博物館と共同で調査をおこなった。L字形に折れ曲がる区画施設の外側の雨落溝を検出した。一部、東塔の造営以前の下層遺構を検出した。北東から。
