水落遺跡の調査

—第165次

1 第165次（東区）調査

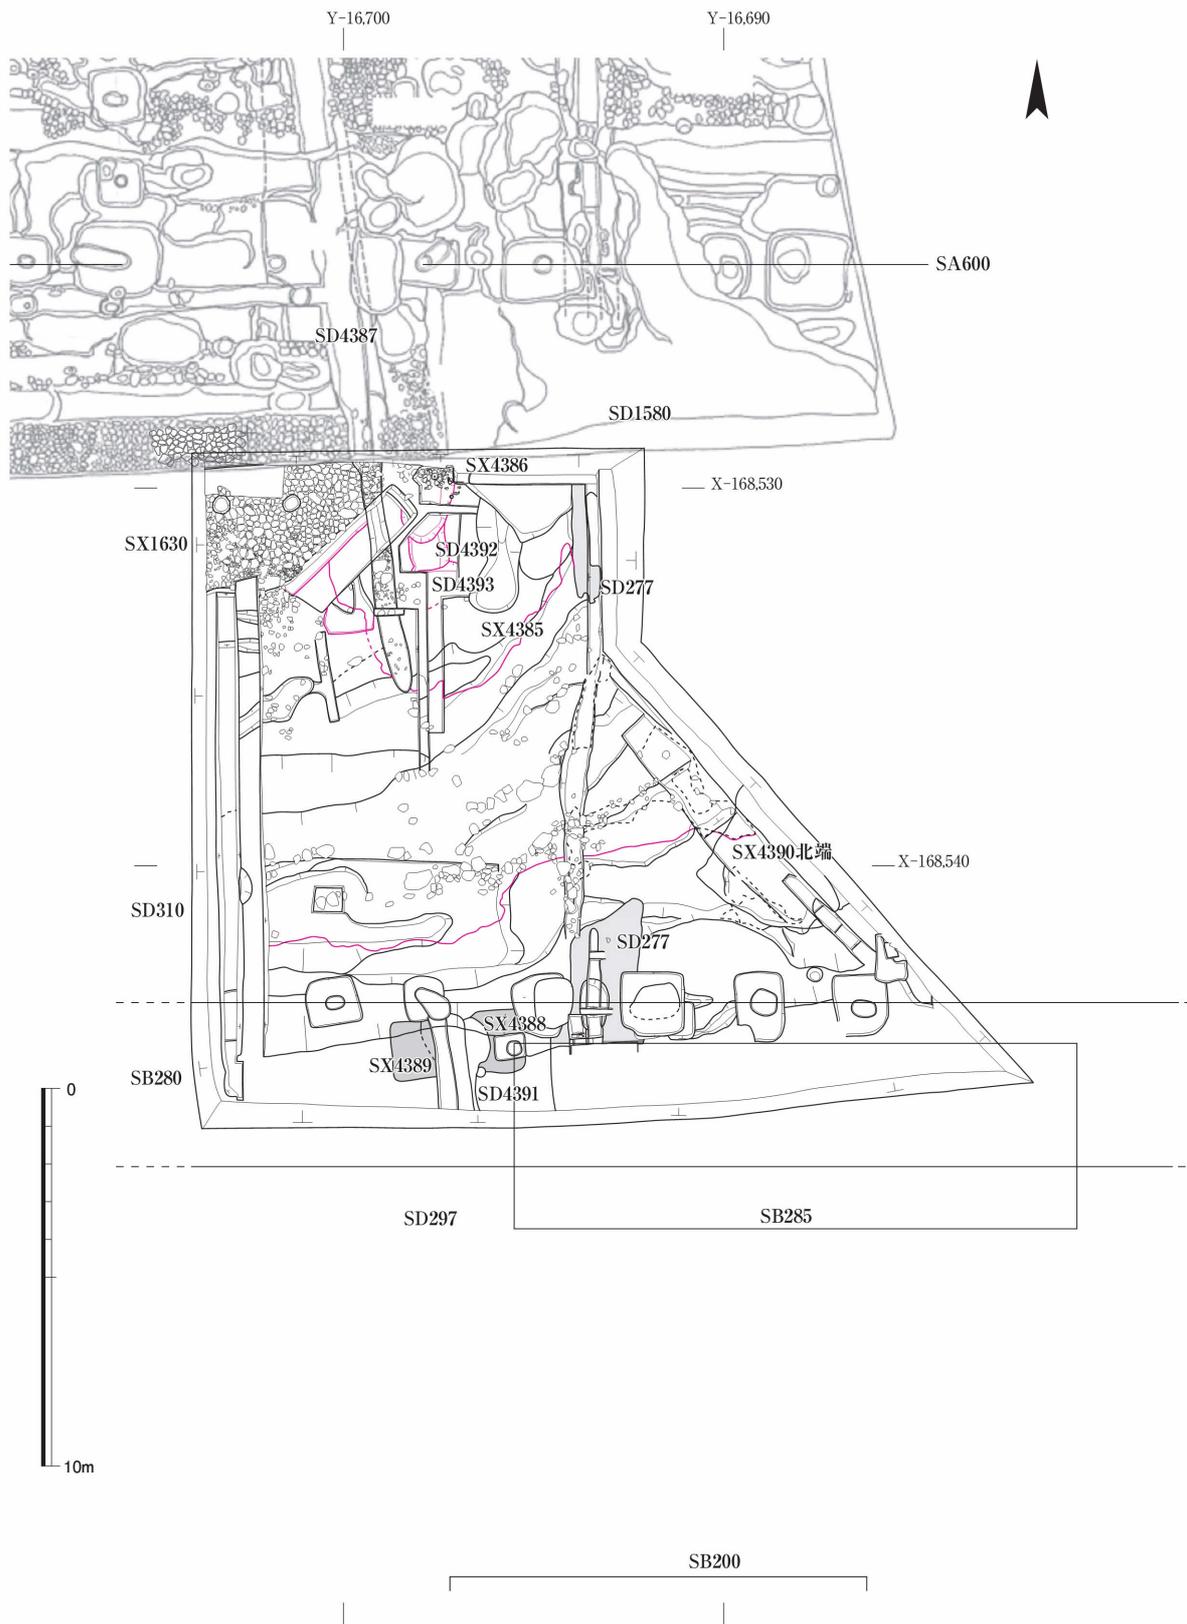
図131 第165次調査（東区）遺構図 1：200

に比定、石神遺跡A-3期と同時期)の遺構である掘込地業SX4390、壺地業SX4388、壺地業SX4389、小銅管・木樋暗渠E埋設素掘溝SD277、東西棟建物SB280、木樋暗渠H SD297、南北溝SD4391、石敷SX1630、③水落遺跡B期(天武朝)の遺構である東西棟建物SB285の、大きく3時期に属する遺構が確認された他、A期直後と考えられる木樋抜取溝SD4387、中世以降の自然流路SD310およびSD1580などを確認した(図131)。以下、時期ごとに各遺構について述べる。

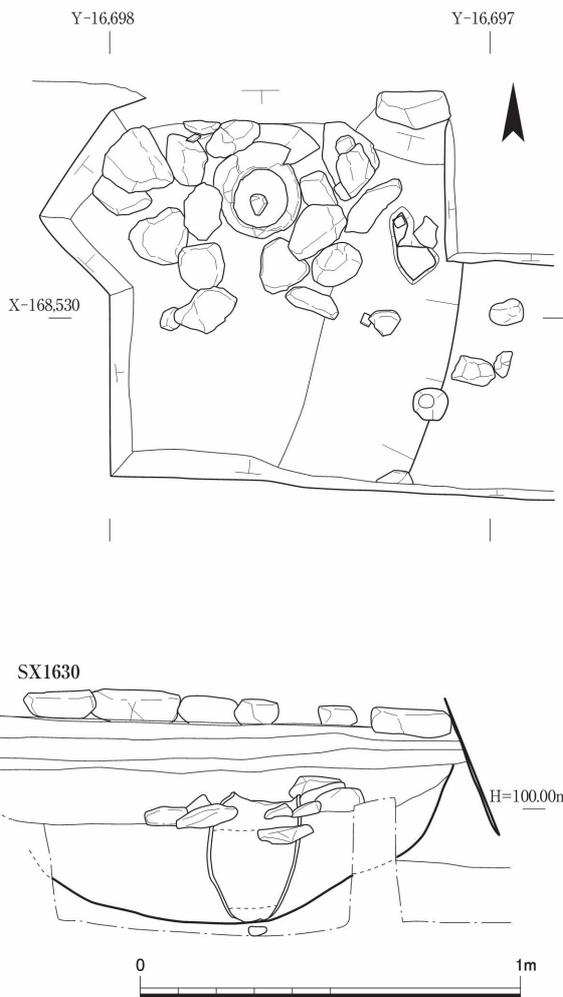
図133 土器埋設遺構SX4386平面図(上)および断面図(下) 1:20

土器埋設遺構SX4386 石敷SX1630の東側で、同遺構より下層で検出された。東西1.4m×南北2m以上、深さ40cmの挿鉢状の土坑に堆積した灰緑色砂の中に長胴甕が正位に据えられていたが、底部はなく、底部に該当する位置に5cm大の小礫が水平に置かれていた(図133・

134)。この土坑自体は掘込地業SX4385の上から掘り込まれており、石敷SX1630直下の整地層によって覆われているため、石敷の敷設に先行して何らかの意図的な埋納がおこなわれた可能性がある。土器口縁部の周囲には口縁部と同じ高さで15～20cm大の礫を配しており、礫は土器の周囲にのみ集中する。礫の周辺では、木炭や焼土もわずかに検出された。土器の大きさに対して埋設坑の掘方の範囲が広いと、土器周辺を繰り返し精査して掘方を探したが、埋設遺構内に堆積した灰緑色砂は均一であり、土層を分かつことは困難であった。内部の土は全て水洗選別したが、細かな炭化物の他には何も回収されなかったため、その性格は不明である。

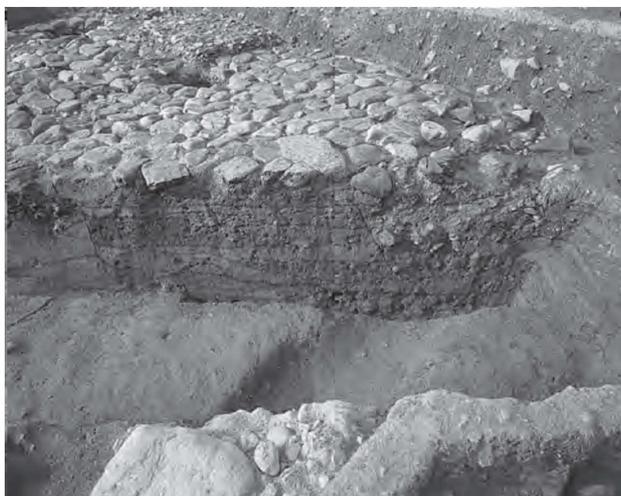
図132 掘込地業SX4385および木樋抜取溝SD4387(南東から)

掘込地業SX4385 調査区北部で検出された。後述する石敷SX1630の下層にあり、木樋抜取溝SD4387や土器埋設遺構SX4386はSX4385を破壊して構築されているため、当調査区内で最も古い遺構と判断される。攪乱坑の壁面や、中世以降の流路であるSD310およびSD1580によってSX1630の石が失われた箇所で見出した。平面的な範囲が石敷SX1630と大幅にずれていること、およびSX1630直下の整地土がSX4385を覆っていることなどから、この掘込地業は少なくともSX1630の敷設のためのものではない。掘込地業は、青灰色砂を主とする砂地の地山を掘り込んだ後、黄褐色や暗褐色の砂質土を5～15cm単位で水平に積み上げている(図132)。

溝であり、石敷SX1630および掘込地業SX4385を壊して掘られている。土層断面では木樋を設置した据付溝と考えられる部分がSD4387の外側に幅13cm程度残っているのが観察されたが、上層にある石敷を保護するためにその平面形態は調査できなかった。抜取溝の埋土には石敷SX1630を構成する礫やその直上に堆積しているバラス層の小礫と同一の特徴を持つ大小の礫が、不規則な傾斜を帯びて大量に含まれており、木樋の抜取にともなって原位置から動かされた礫がこの溝に投棄されたものと推定される。

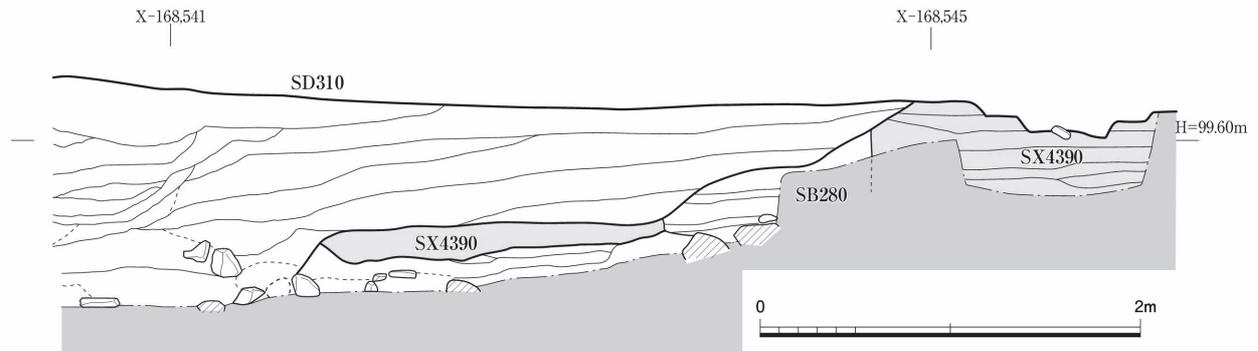
図135 調査区西辺の断割で確認された掘込地業SX4390 1:40

掘込地業SX4390 水落遺跡第4次調査で掘込地業の南端を、第7次調査(『藤原概報25』)で東端を、それぞれ確認している。今回は北端の検出を目指したが、中世以降の流路SD310・SD1580によって大きく削平されていたため、調査区中央付近では残された地業の最下部を検出

するに止まった。SB200の南側で確認された掘込地業の最下部の標高は99.0mであるが、今次調査区で確認された最下部の標高は98.92～99.36mと近似の値であった。掘込地業の残存範囲の北端部を確認したことにより、掘込地業の規模は南北48.2m以上であることが判明した。基壇建物SB200が一辺10.95mであるのに対し、掘込地業の範囲が相当に大規模であることがわかる。掘込地業は葉理の発達した灰色および黄褐色の砂層を掘り込んでいたが、その内部に積まれた土の様相は場所によって異なっている。掘込地業内の土層断面を4カ所で観察したが、砂質土と粘質土を組み合わせそれぞれ20cm程度の厚さで積む場合もあれば、色調の異なる礫混じり砂質土を10cm程度の厚さで互層に積む場合、あるいは礫を含む粗砂を40cm程度の厚さで積む場合など、そのあり方は多様である。ただし、標高99.95m～99.98mにかけては今次調査区内での掘込地業検出範囲全体にわたって白色粘土を2～3cm程度の厚さで水平に積んでおり、ここで掘込地業内に水平面を設けることを意図したことをうかがわせる。

掘込地業の規模 基壇建物SB200の建設にともなう掘込地業の規模が、南北48.2m以上におよぶことを確認した。掘込地業の北端の立ち上がりは未確認であるので、本来の北端はさらに北側に位置することになる。ただし、調査区北部ではA期以前の掘込地業SX4385が確認されているので、SX4390がここまでおよんでいなかったことがわかる。よってSX4390の北端は最長でも2m程度しか北へ延びない。掘込地業に対する地山は飛鳥川の氾濫原と考えられる水成堆積層で、不安定な地盤を改良するために大規模かつ入念な地業を施した様相を把握した。土層の観察からは、この一帯が絶えず流水にさらされていた様子がうかがわれたが、このような地盤の不安定さが、基壇建物SB200の建設にともなって大規模かつ堅固

な掘込地業がおこなわれることになった背景として考えられる。掘込地業内の盛土の堆積様相は多様であったが、今次調査区で残存していた範囲全体におよぶ水平な白色粘土層を検出したことから、底面では地点により40cm程度の高低差のあった掘込地業が、60cm～1m程度積み上がった段階で一度水平に整えられたことが把握された。

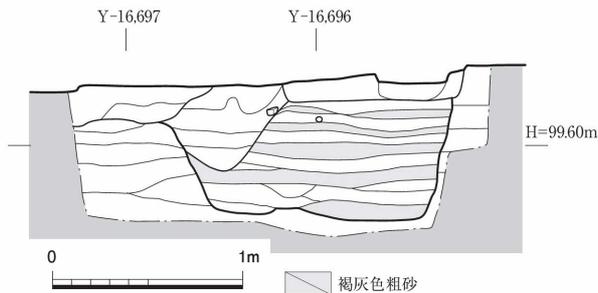
図136 壺地業SX4388断面図 1:40

遺構の重複が著しいために全形の把握は難しかったが、東西・南北ともに約1.6mの正方形に近い形状である。内部には5cm程度の厚さで灰色粘質土と褐灰色粗砂が互層に積みあげられており、これらの層界は褐鉄鉱の沈積により明確であった(図136)。掘込地業SX4390内の整地

よりも、細かく入念な地業がおこなわれている。段下げをおこなうなど平面・断面ともに精査したが、柱痕跡や柱抜取穴は見出されなかった。このような入念な壺地業が何の目的でなされたのかは、現段階ではあきらかにしえない。

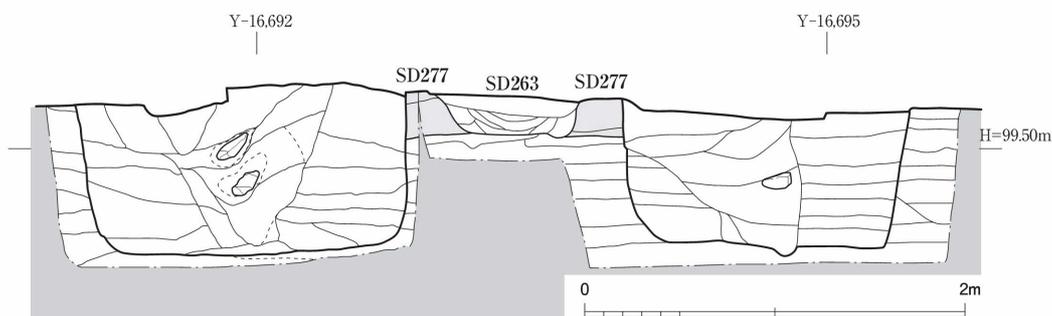
図137 SB280北柱列柱穴およびSD277断面図 1:40

は、流路SD1580によって大部分を削平されているものの、長さ3.2m、幅0.7m、深さ40cmが残存していた。A期以前の掘込地業SX4385より新しい。検出部分の西端が直線的であり、これを南側に延長していくと、先述の流路SD310の南肩で断面が露出している部分の西端と一致する。SD277と東西棟建物SB280の北側柱列が交差する部分で、SD277の両端がSB280の北側柱穴によって破壊されている(図137)ことから、素掘溝の掘削と小銅管・木樋の設置がSB280の建設よりも先行することがわかる。

木樋暗渠E(SD263)は、第5次調査区ではSX275と平行していたが、今次調査区ではその方向を維持しつつSX275よりもさらに北に延びている。溝の堆積物には黄褐色や暗灰黄色の砂質土とともに、木樋本体や木樋の設置に関わると考えられる黄灰色粘質土の層が確認された(図137)。木質そのものは残存していなかったものの、第5次調査区内にある本遺構の延長上で木樋本体が

見つまっていることおよび上記の土層観察所見から、この遺構が木樋暗渠であると判断した。このSD263は流路SD310によってSD277が削平されている部分までは続くことが確認できたが、調査区北端において確認された素掘溝SD277は残存状態が悪く、土層のどの部分がSD263に該当するのかを判断するのは難しかった。

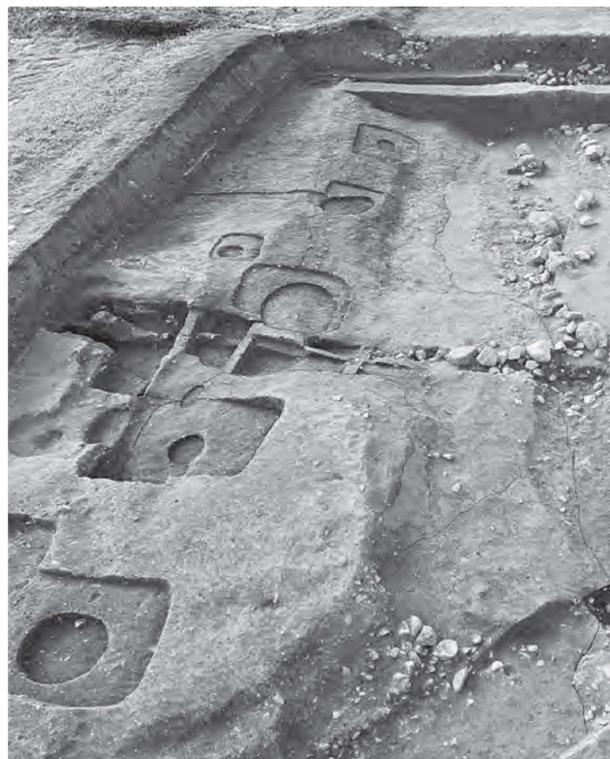
図138 SB280北柱列柱穴およびSX4390北端ライン（東から）

東西棟建物SB280 第5次調査において南側柱列9間分、北側柱列3間分が確認されていた。今次調査によって北側柱列の柱穴6基を新たに検出し、桁行9間分（東西24.6m×南北4.5m）全体の柱穴が確認された（図138）。柱穴の大きさは、1辺1.7mにおよぶものもあるなど全般的に南側柱列よりも若干大型である。西方の状況は、西区で確認する予定である。いっぽう東側は第5次調査区の東北隅で検出されている柱穴まで続くことが確認されているが、それ以东については不明である。

東西棟建物SB280の規模 第5次調査で確認されていたSB280の南柱列に対応する北柱列を検出し、東西9間以上の建物であることを確認した。SB200を挟んで反対側にあるSB180との位置関係を見ると、柱筋はほぼ一致し、SB200および南北の東西棟建物が一貫した設計のもとで建設されたことがうかがえる。ただし、SB280がSB200の周囲にある石貼溝から2～3m離れた位置に柱列を設置しているのに対しSB180は石貼溝の南辺に接している点や桁行方向の柱間が異なるなど、両者の相違も大きい。SB280の東西端が未確認であることを考慮すると、基壇建物の南北に類似した施設が置かれたのかどうかについては、より慎重な検討が必要である。

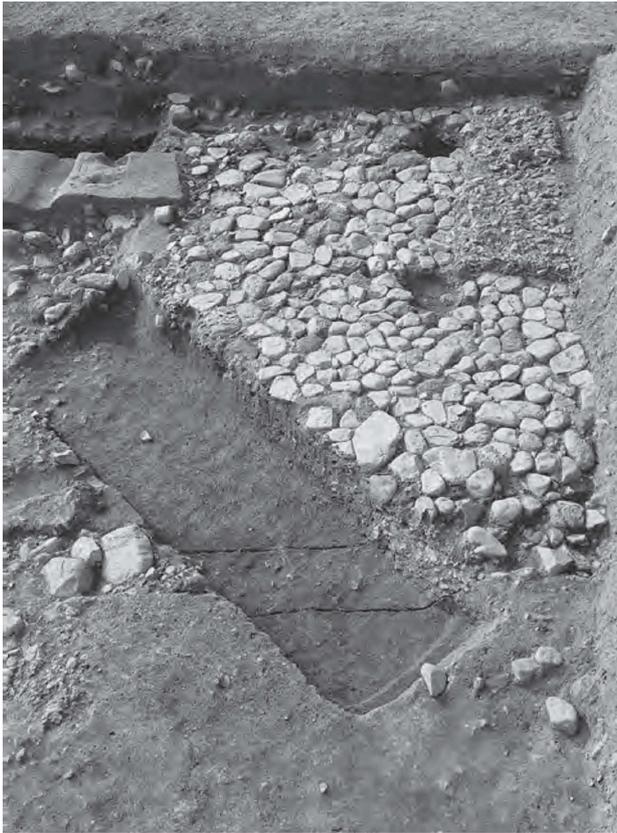
図139 石敷SX1630 (東から。手前の方形坑は近現代の攪乱)

石敷SX1630 石神遺跡第10次調査で検出された石敷SX1630と一連のものである。調査区の北西部分において、東西約4m、南北約3mの範囲で石敷を検出した（図139）。石敷は、10～30cm大の上面が平坦な石を並べている。石敷の上には2～3cm大の礫を10cmほどの厚さで敷いたバラス層が、石敷検出範囲のほぼ全面にわたって検出された。木樋暗渠H（SD297）の設置後に敷設され、その抜取溝SD4387によって壊されている。石神遺跡第10次調査で検出された部分を含めた南北幅は6.2mであるが、現代の攪乱や流路によって遺構の南側が破壊されているため、本来の南限がどこにあったのかは不明であ

る。石敷に使用された石材には、花崗岩・閃緑岩・花崗閃緑岩・石英閃緑岩などがあり、大多数は閃緑岩である(石材の鑑定は高妻による)。

石敷SX1630 石神遺跡第10次調査区で確認された石敷SX1630の続きを検出した。流路による攪乱のために本来の南端は把握できなかったが、石敷の範囲がさらに南に続くことを確認し、その南北幅が6.2m以上におよぶことがわかった。通路としての機能が想定されるこの石敷は、石神遺跡の南限堀SA600と平行するだけでなく、その東の延長上には飛鳥寺北面大垣が位置している。このような立地条件は、この石敷通路が当時、極めて重要な道路であったことを示唆する。

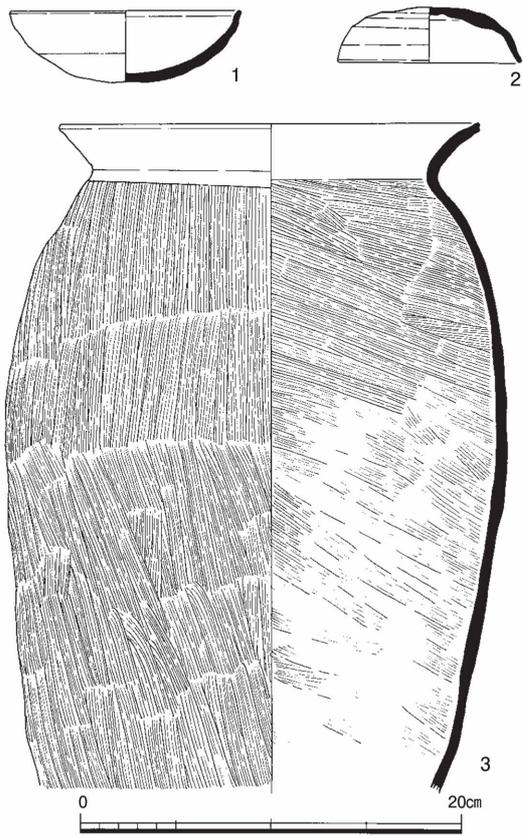
図140 SD4392・SX4386出土土器 1:4

土器 本調査区からは、整理箱にして13箱分の土器が出土した。ほとんどが中世以降の流路SD310・SD1580や包含層からの出土で、遺構にともなう古代の土器は少ない。その中で、石敷SX1630下層の溝SD4392からは、少量ながらも完形品に復せる土器が出土した。ここでは石神遺跡形成期の状況を示すものとして、土器埋設遺構SX4386出土土器とあわせて報告する(図140)。

1・2はSD4392、3はSX4386出土。1は土師器杯Gで、赤褐色を呈し、径高指数は31.4。2は須恵器杯Gで、口径は9.8cmを測る。粗い白色砂を含み、底部外面に丁寧なロクロ削りを施す。1・2ともに飛鳥池遺跡灰緑色粘砂層出土土器に併行する。3は土師器甕C。胴部外面を縦方向のハケ目で調整し、胴部内面にも横方向のハケ目を施す伊勢型の甕。外面のハケ目は上半部がやや粗い。口縁部から胴部上半は全周するが底部を欠き、胴部下半も半周ほど欠失する。出土時はこの胴部欠失部に石が入り込んでおり、その石の上に胴部上半が載る状況となっていた。7世紀前半のものと考えられ、SD4392出土土器とは大きな時期差は認められない。(玉田芳英)

南北溝SD4392 掘込地業SX4385の一部を壊し、土器埋設遺構SX4386によって壊されている南北溝である。底面付近で完形の土師器杯Gや須恵器杯Gを始めとする土器(図140)が出土した。

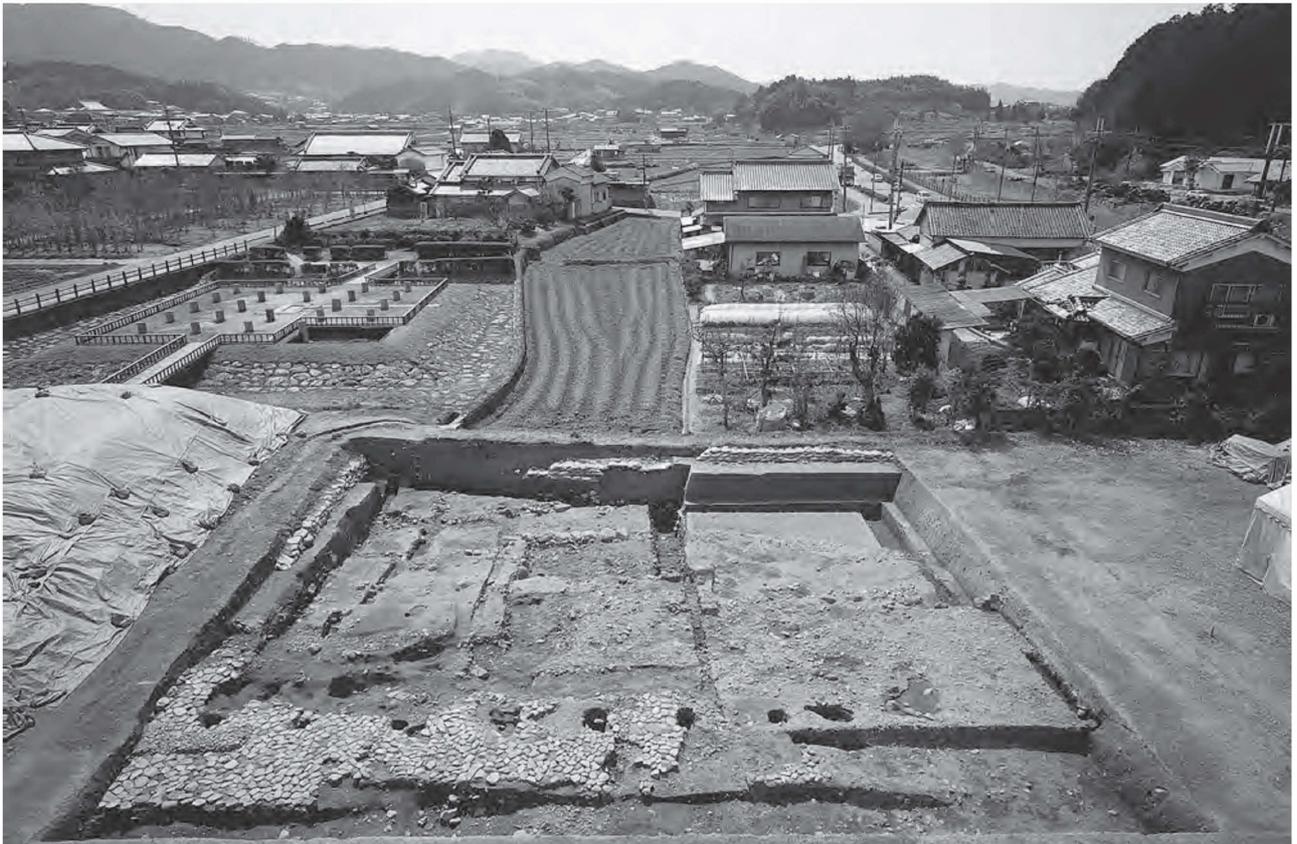
図141 第165次（西区）調査区全景（北から）

水落遺跡の掘込地業は、東区から引き続き確認された。しかし、後世の流路に削平されることで、南西方向に湾曲しながら調査区外へ続く。

石敷SX1630と掘込地業との間は、東区と同様、流路が確認された。調査区中央部では、近世頃の所産と見られる石組を検出した。これは流路北側の護岸施設で、最下段に径60cm程度の石を配置し、加工された平坦面を流路内（南方向）へ向けて並べている。南岸は削られた掘込地業に石を積み並べるが、石の大きさは径30cm前後で、北岸のものとはあきらかに異なる。今回の調査区は、飛鳥川に至近で、近世石組背面側も石・礫・砂層が堆積する。したがって、長きにわたって流路であり、何度かの護岸をおこないながら、近代の小学校用地を経て現在に至ったものと見られる。
