第二章 高山の町並と町家

第一節 調査の概要

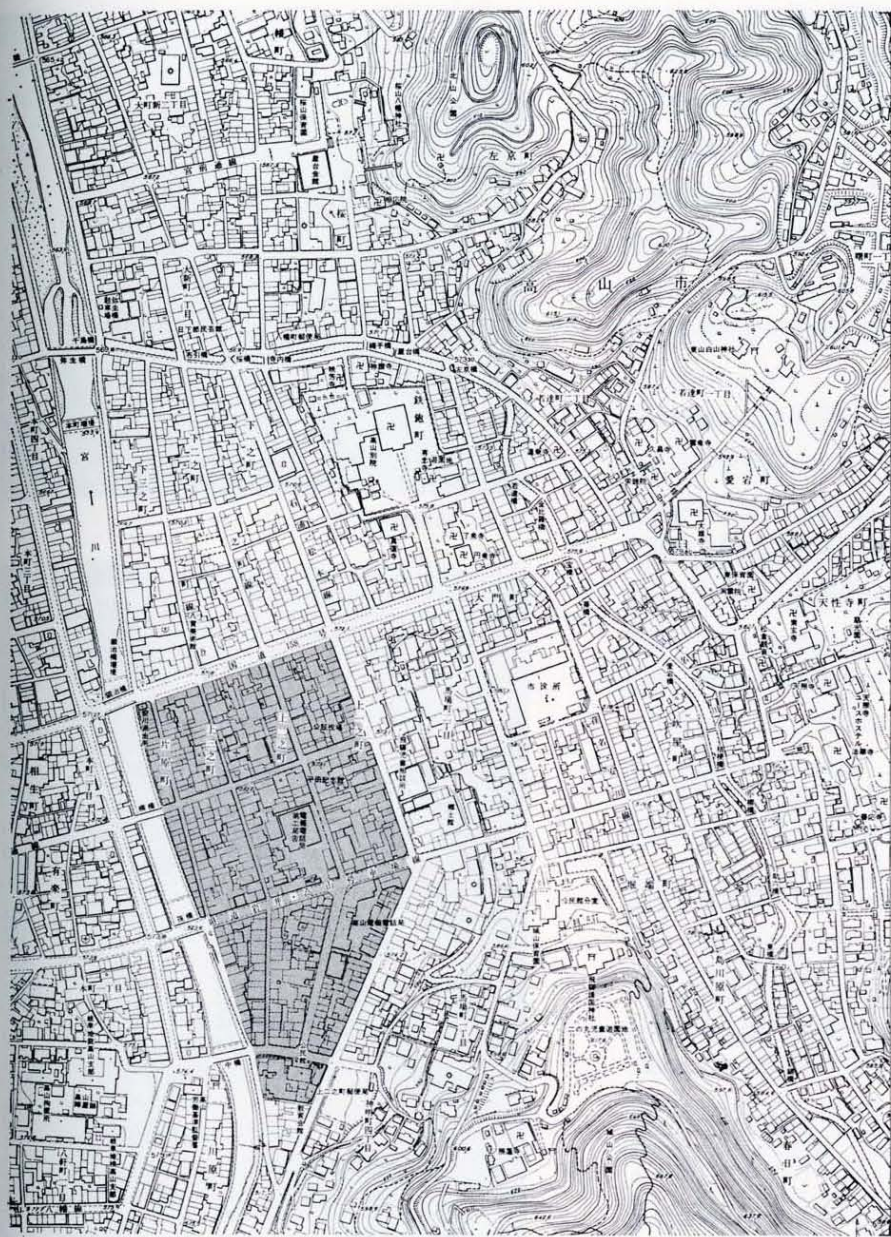
2-9 調査地区位置図

調査地区の決定 上三町筋と下三町筋とでは上三町筋がまとまった町並景観をよくのこしている。ただ上二之町南半部には鉄筋コンクリート造の巨大な電々公社ビルが3棟あり、屋上にはパラボラアンテナが設けてあるので、町並景観は著しく破壊されている。また上三町筋を東西に横断する本局通りはアーケードの商店街である。このように町並景観の残存状況は異っているが、まず、古い町並がよくのこっていると言われ、また積極的に町並保存を進めてきた恵比須台組の町並を調査することにした。さらに恵比須台組だけでは町並の性格を捉えるには範囲が狭いので、恵比須台組周辺という意味で上三町と片原町を調査範囲とした。先に述べた町並景観が比較的のこっている地区を取り上げることは、今回は調査費に限りがあるので出来なかったが、できるだけ早い時期に調査を行っておくことが望ましい。
