図141 第327次調査遺構平面図・断面図 1:80

#### 4 出土遺物

#### 5 まとめ

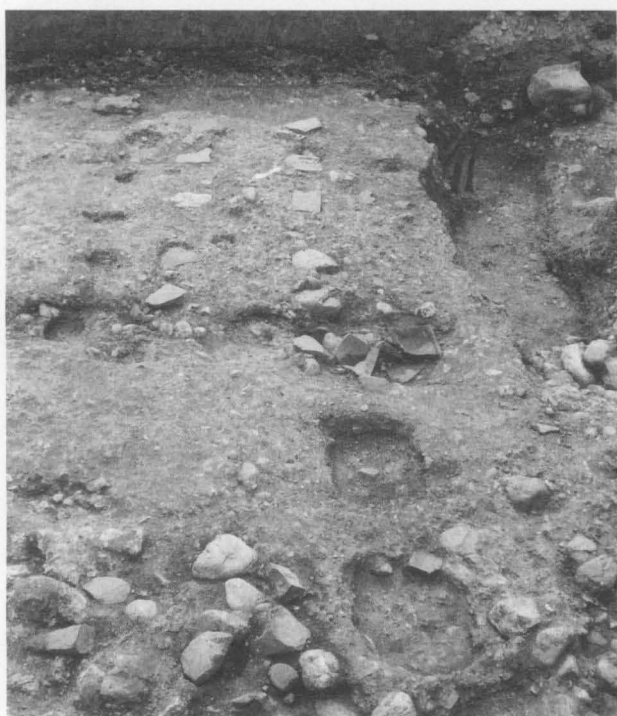
**SX8179** 調査区南端から北へ5m程のところで東西方向に黄褐色土の高まりが認められ、その中に一部埋没した状態で検出した石列（図142）。東西方向に5基2列にわたり20cm四方の平石を10基配列する。間隔は東西に50cm等間で東端のみ30cm、南北は60cm。東端の2石はSD8181の西肩にかかる。同様の石を、南西に外れた位置に2基、南に1基検出したが、筋が揃わないことから、二次的な移動を受けた可能性がある。

図142 SD8179・SD8181・SD8178検出状況（東から）

**SD8178** 調査区中央で検出した東西方向の素掘溝。幅65cm、深さ20cmで、東半部は礫を多量に含む黄褐色土により埋められている（SD8178a）。西半の2.8m分は、幅1m、深さ50cmに再掘削され、北肩に1辺30cm～50cmの

塊石を護岸状に据えている（SD8178b）。南肩には丸木杭が打たれていた。埋土は上下2層に分かれ、上層の黒色土からは、瓦、陶磁器、および貝殻などの食物残滓を含む多量の遺物が出土した。下層の橙褐色砂質土は、無遺物層である。

**SD8181** 長さ2.9m、幅50cm、深さ10cm程の浅い南北方向の素掘溝で、両端は土坑状に広がる。北端では平瓦の破片が充填されていた。近世後半の瓦を含む。

一方、石列SX8179は、規則的に配置され上面が平坦になるように据えてあることから、何らかの構築物の基礎であった可能性が想定できる。地山上に高まりとして残された黄褐色土中に埋もれていたこと、東方に礫、漆喰の集中するSX8183が存在し、SD8178aも同様の土で埋め立てられていることなどの状況から、SX8179の位置に土塀状の施設があり、これら一群の混礫黄褐色土はその崩壊土である可能性がある。この場合、SD8181は土塀にともなう瓦組暗渠の抜取跡とも考えられる。すなわち、区画塀SX8179、その暗渠SD8181、北側の区画溝SD8178aという関係があったものと想定でき、これらが近世の興福寺、あるいは大持院北辺に関わる遺構であった可能性がある。ただし、通常土塀の基底部は基底部幅に沿って外側に面を揃えた2条の直線的な石列として検出される場合が多く、SX8179の性格についてはなお検討の余地を残す。
