# ◆ 第一次大極殿院地区の調査

## — 第295次・第296次

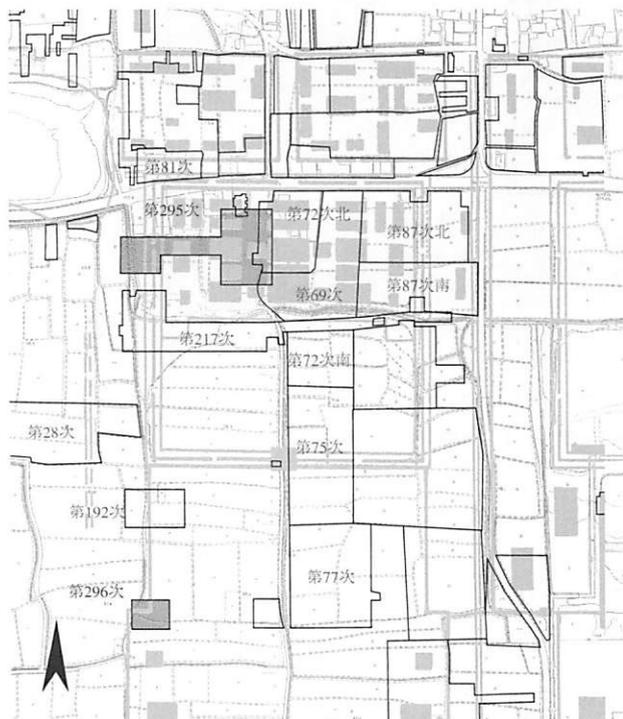
図2 第295・296次調査位置図 1:5000

このようなことから、第295次調査は第一次大極殿の全容と大極殿から西面築地回廊に至る部分の様相を、第296次調査は西面築地回廊の南西隅の様相を解明することを目的としておこなった（図2）。ところで、第一次大極殿院地区の遺構変遷は『平城報告 XI』では、Ⅰ、Ⅱ、Ⅲと大きく3期に分け、Ⅰ期をさらにⅠ-1～4の4小期に細分化する。すなわちⅠ-1期は、第一次大極殿・後殿・築

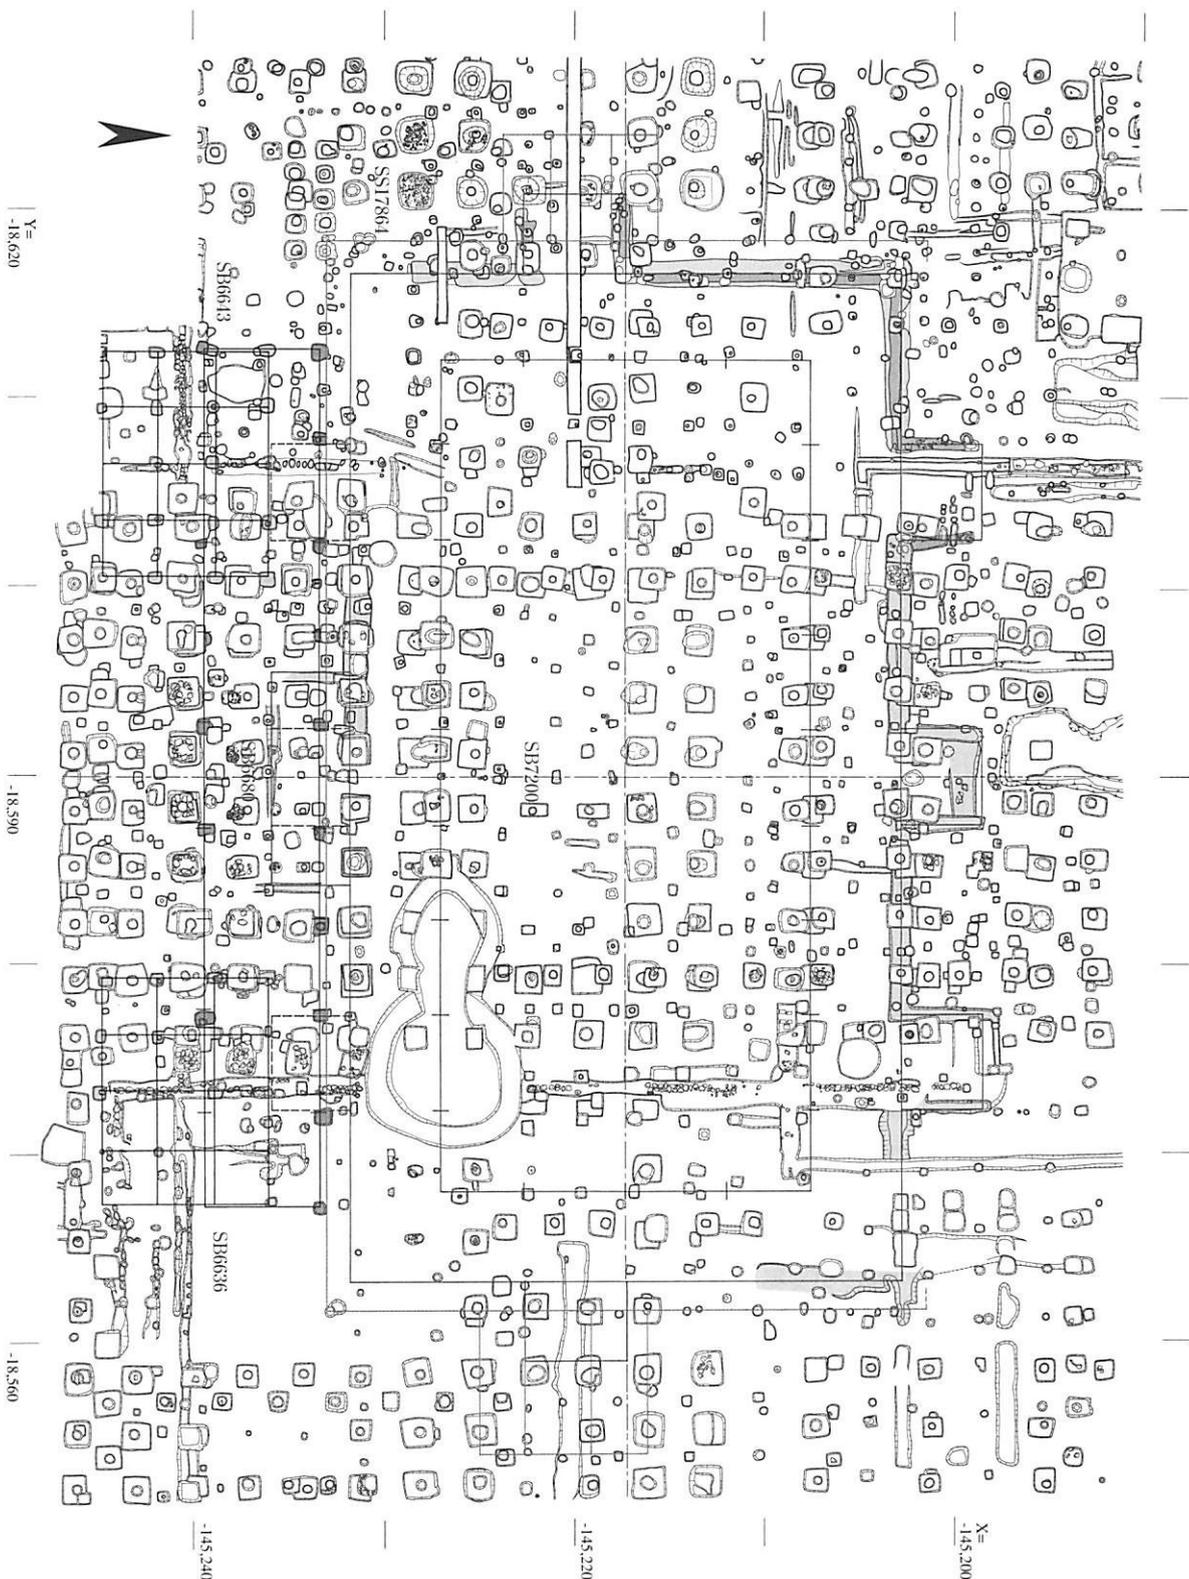
图3 第一次大極殿遺構平面圖 1 : 400

SB7200・SB6680・SS17864 第一次大極殿SB7200は7間×2間の身舎に四面庇が付く基壇付礎石建ち、東西棟建物で、第69・72次北調査同様、地覆石据付掘形を北面

で東西約17m分、西面で南北約23m分検出した。基壇北西隅は検出したが、南西隅から北1/3ほどと南面は削平されており検出できなかった（図3）。

大極殿の基壇規模は、地覆石痕跡の北西隅を検出したことから、東西181尺×南北98尺と確定した。（なお、基準尺は1尺=0.2954mと推定。）建物規模は、階段地覆石の心を建物の柱心と合わせているという前提にたてば、今回の調査で桁行・梁間の階段と柱の位置がすべて把握できたことから、東西149尺×南北66尺と推測できる。

第一次大極殿SB7200に関する成果の中で、基壇地覆石の据付掘形・抜取痕跡を明確に区別して検出し、基壇の平面規模が確定したこと、痕跡の折れ曲がりから北面西階段と西面階段の位置を確認できたことの意義が大きい。基壇化粧だが、据付掘形は外側が浅く内側が深く下がる2段掘りとなることから、地覆石の外側下面に延石はなかったと考える。一方、抜取痕跡の壁が垂直に上がることから、地覆石は抜取痕跡の中に収まり、幅は1.2~1.3尺程度と推測する。（基準尺は1尺=0.2954m）

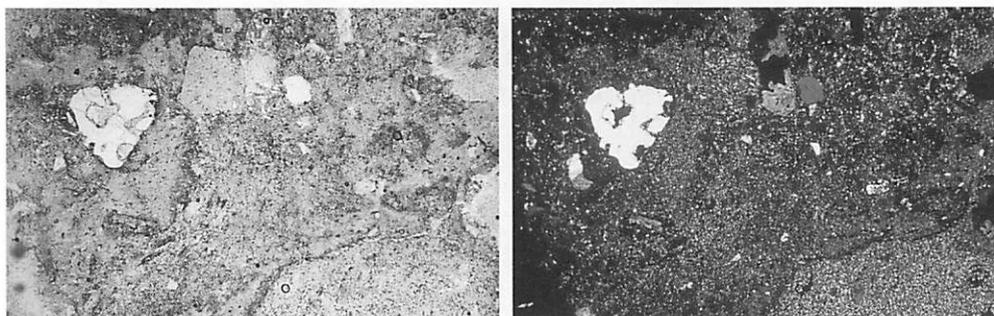
図4  
第一次大極殿SB7200地覆石  
（流紋岩質溶結凝灰岩）  
偏光顕微鏡写真 約12.5倍  
左：-ニコル 右：+ニコル

据付掘形は幅130~160cm、外側が浅く（深さ0~5cm）内側が深い（深さ15~20cm）2段掘りで、埋土は遺物をほとんど含まない茶灰褐砂質土であった。抜取痕跡は幅40~50cm、深さ10~15cm、据付掘形の深く掘り下がった部分の中央にあり壁がほぼ垂直に上がる。埋土は凝灰岩や瓦片などを含む黄灰褐砂質土である（図6）。北面西階段の抜取痕跡から出土した凝灰岩片は、分析の結果、「流紋岩質溶結凝灰岩（いわゆる竜山石）」と「流紋岩質凝灰角礫岩（二上層群ドンゾルボウ累層産出）」の2種類であることがわかった（図4）。

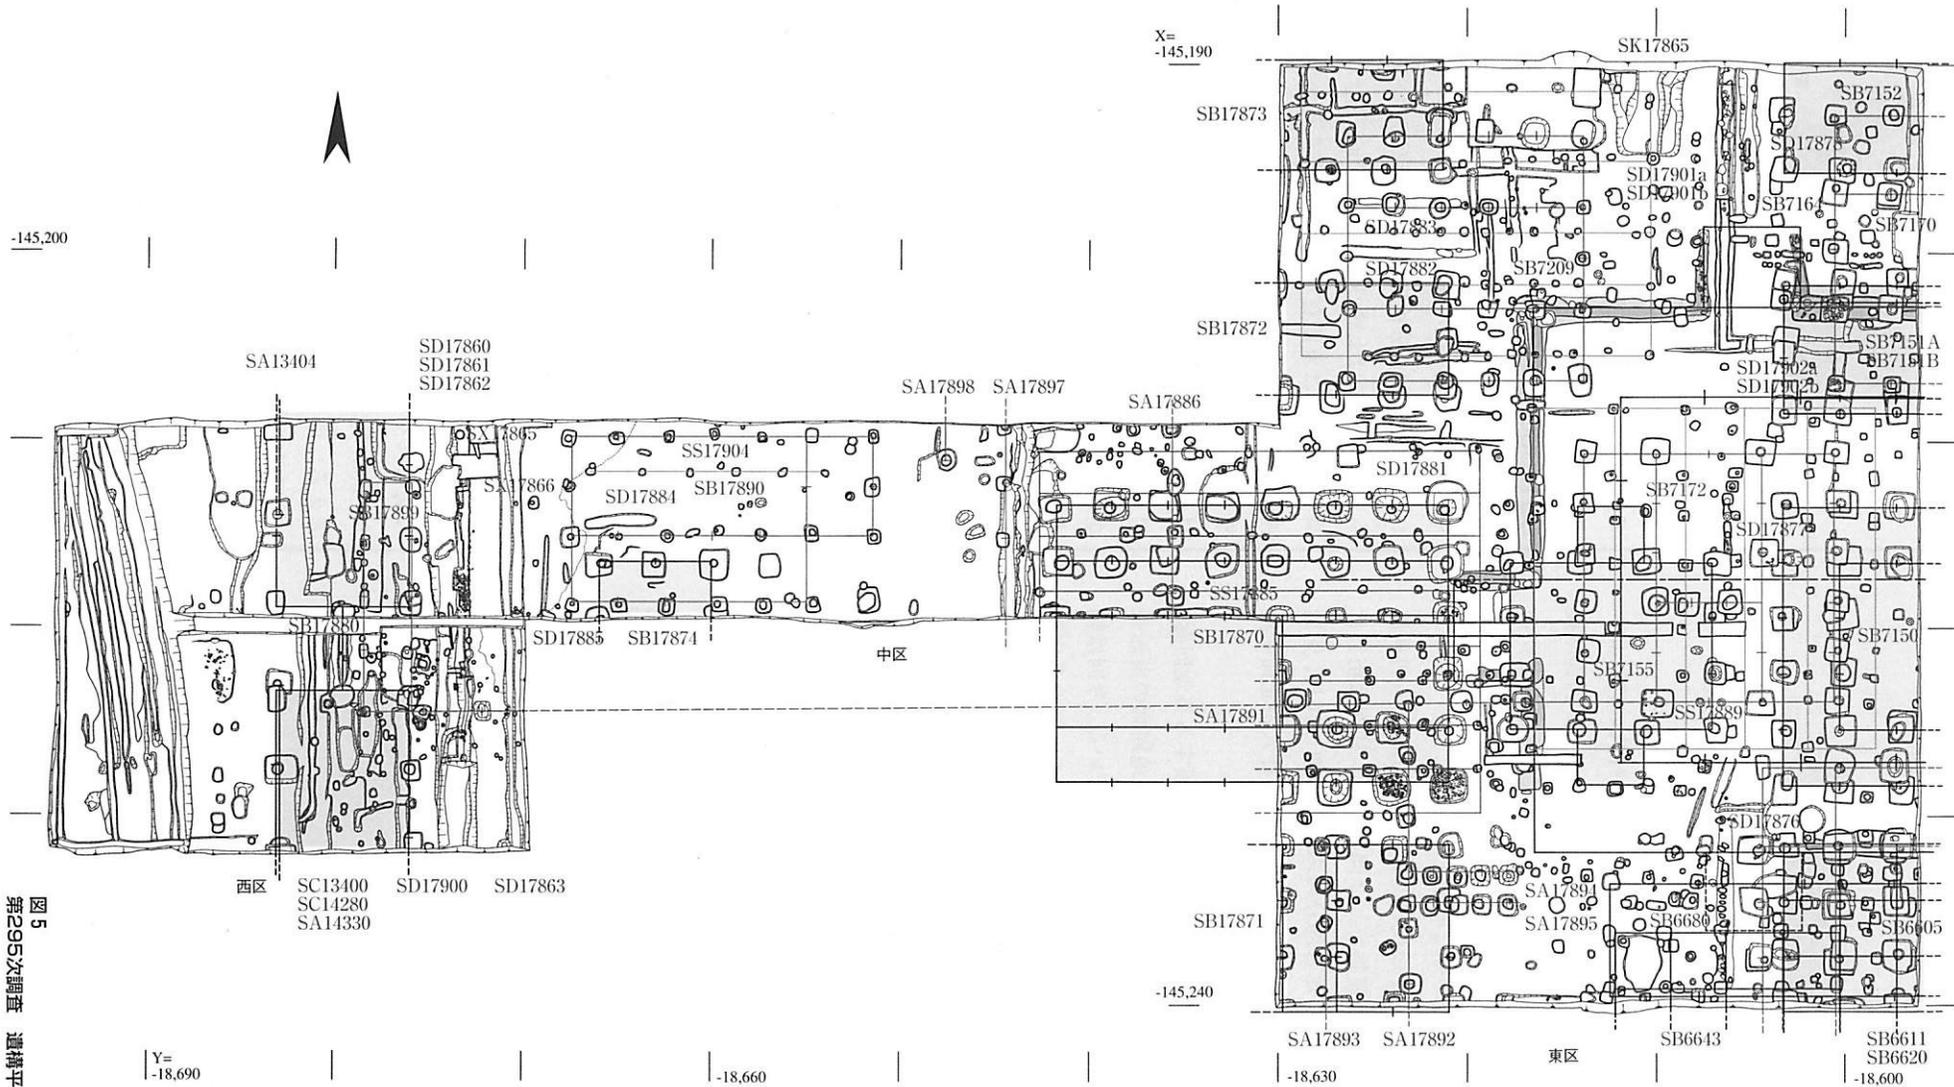
図5  
第295次調査 遺構平面図 1:400

今回の調査で検出した主な遺構は再検出も含め、礎石建ち建物1、掘立柱建物21、足場穴8、築地回廊2、築地塀1、掘立柱塀9、溝16、土坑1、バラス敷き2である。遺構は切り合い関係や建物配置より、大別してA～Gの7時期、さらにAとBは大極殿基壇と仮設建物の変化に基づきA1、A2、B1、B2に細分する。

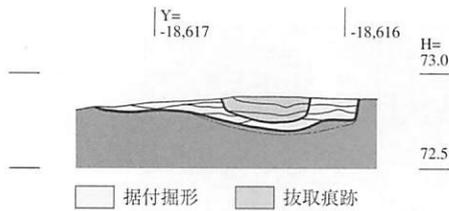
図6 第一次大極殿SB7200地覆石痕跡  
断面図 (X=-145,209.6) 1:40

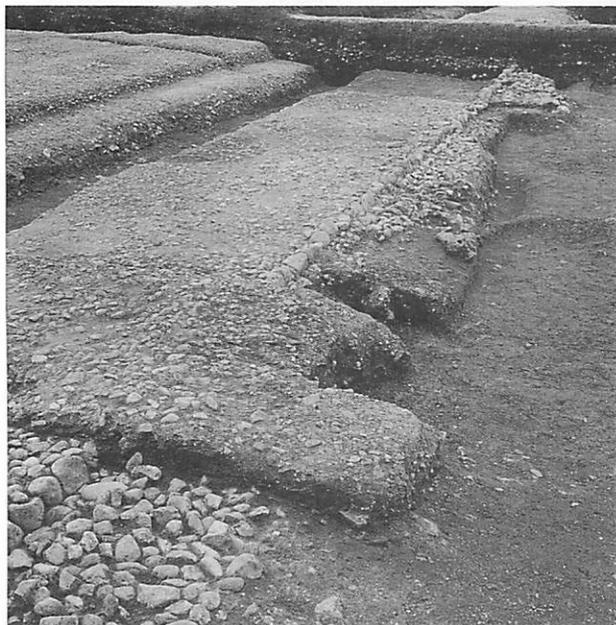
図8 SD17860・SX17865・SX17866 (北西から)

**SD17860・SX17865** SD17860は西面築地回廊東雨落溝。X=-145,225.5以北では、底に直径4~5cmの石を敷き、東岸に側石を並べる。側石は直径約10cmの拳大の石を連ねたもので約11m分検出した。下層バラスSX17865の西端も兼ね、D期には上層バラスSX17866に覆われる(図8)。調査区北端では東側石と底石のレベル差が5~6cm、幅は西端が全面的に壊されているので定かでないが、断面観察より60cm内に収まるとみられる。一方、X=-145,225.5以南では素掘りで幅2m弱、深さ80~90cmと大きくなる。第192次調査で検出したSD13401に対応するが、SD13401が奈良時代前半の間存続するのに対し、SD17860は恭仁京遷都前のB期までしか存続せず、遷都の際には壊して素掘り溝SD17861につくりかえている(図7)。SD17860は下層バラスSX17865の西端も兼ね、SX17866に覆われる。

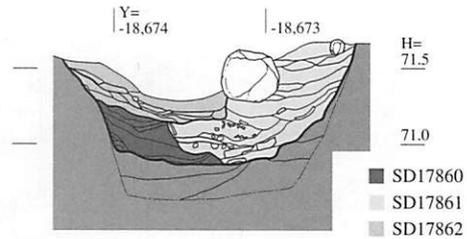
図7 西面築地回廊東雨落溝SD17860・SD17861・SD17862  
断面図 (X=-145,227.2) 1:50

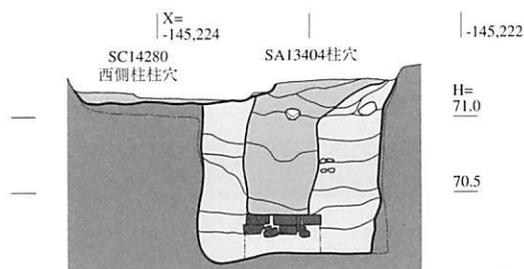
**SA13404** SC13400の西側柱と重なる位置にたつ掘立柱南北塀。一部E期の西面築地回廊SC14280の西側柱柱穴に切られている。柱間は15尺で今回は4間分を検出したが、南から3間目は30尺あり、通路として開けてあったと考える。南から2・3番目の柱穴では柱の礎板に塀を使っており、他の一つは抜取痕跡の底部中央に瓦がつまっていた(図9)。礎板塀は5~6個を2段ずつ積むが、形状からみて、恭仁京遷都の際に壊した塀積擁壁の塀を転用したと考える。第192・217次調査でもSA13404の柱穴で同様の地下地業を確認している。

図9 SA13404・SC14280 断面図 (Y=-18,683.0) 1:50

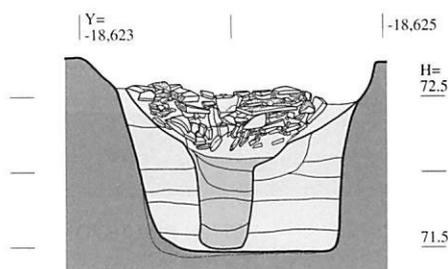
**SB17870・SS17885** 7間×3間の身舎に南北庇が付く掘立柱東西棟建物で、身舎内に間仕切りがある。西脇殿群の中心建物とみられる。柱間は桁行、梁間とも10尺等間。側柱や庇柱は掘形が160~180cm四方で深さも120~130cmと大きく、抜取痕跡は上部が漏斗状で下部は円筒状であった(図10)。遺物は抜取痕跡上部に含まれていたが、特に南側柱の東端2基の抜取痕跡で多量の瓦片と鉄釘が出土した(図11)。また足場穴もSS17885a, bの2回分がみつまっている。

図10 SB17870南庇柱穴 断面図 (X=-145,228.3) 1:50

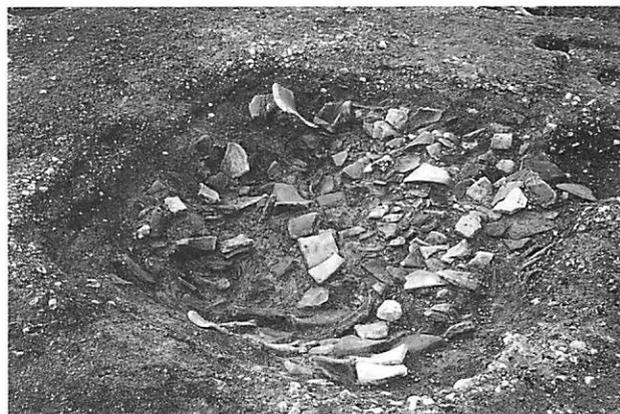
図11 SB17870南東隅柱穴検出状況

1は鉄釘。東区SB17870の南東隅柱穴抜取痕跡穴から、同一規格の角釘8本が束状に固着して出土した。基部で一辺約1.2cmの脚部に、一辺約2.2cmの頭部をつける鍛造の方頭釘である。最もよく遺存している個体の全長は18.6cm。束ねていた紐などの痕跡はみられない。曲がっている個体が含まれており、建物に使用していた釘を解体時に廃棄したものであろう。

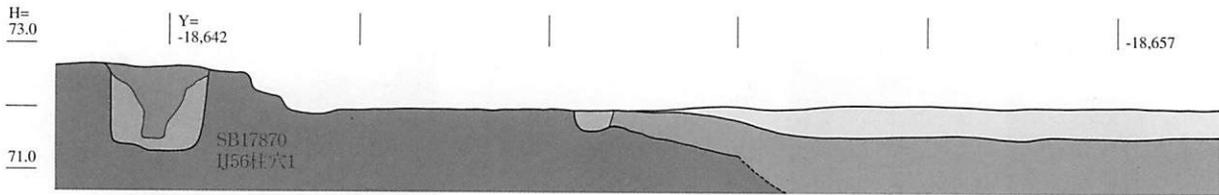
図12 SB17870～SD17860にかけての断面図 (X=-145,219.5) 1:120

一方、西脇殿群では、南北方向の検出面および柱穴底はほぼ水平で東のような傾斜はない。東西方向では、中区の段差に関して、段差東にあるSB17870のIJ56柱穴1と段差西にあるSB17874のIJ64柱穴2の深さはほとんど変わらなかった(図12)。ここでSB17870とSB17874で旧地表面がほぼ水平ならば、IJ64柱穴2は深さが180cm近いことになるが、今回検出したE期の柱穴で深さが140cmを超えるものはなかった。したがって旧地表面はSB17870とSB17874の間でレベル差があったとみられる。

しかも両建物に雨落溝があったとすると、両雨落溝間の約15mの空間内で、約50cmのレベル差を解消しなければならない。以上から、ここにはスロープでなく擁壁のような「段差」を設けていたと考えるべきだ。

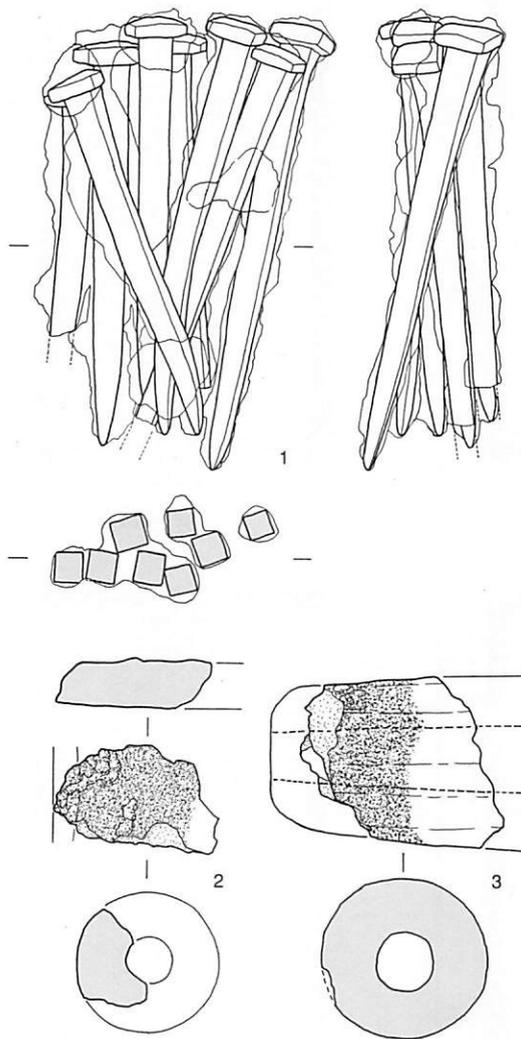
図14 第295次調査出土鉄釘・鞆羽口実測図 1:3

2・3は鞆の羽口で、直線羽口の先端部周辺の破片である。胎土は礫を多く含み、黄褐色を呈する。ともに西区南東部より出土した。2は外径5.6cm、内径1.8cmに復元できる。先端は溶解しており、外面は被熱のため灰色から黒色に、内面は橙色から暗赤褐色に変色している。3は先端部を欠損している。外径6.5cm、内径2.3cm。外面は灰色、内面は橙色に変色している。(石橋茂登)

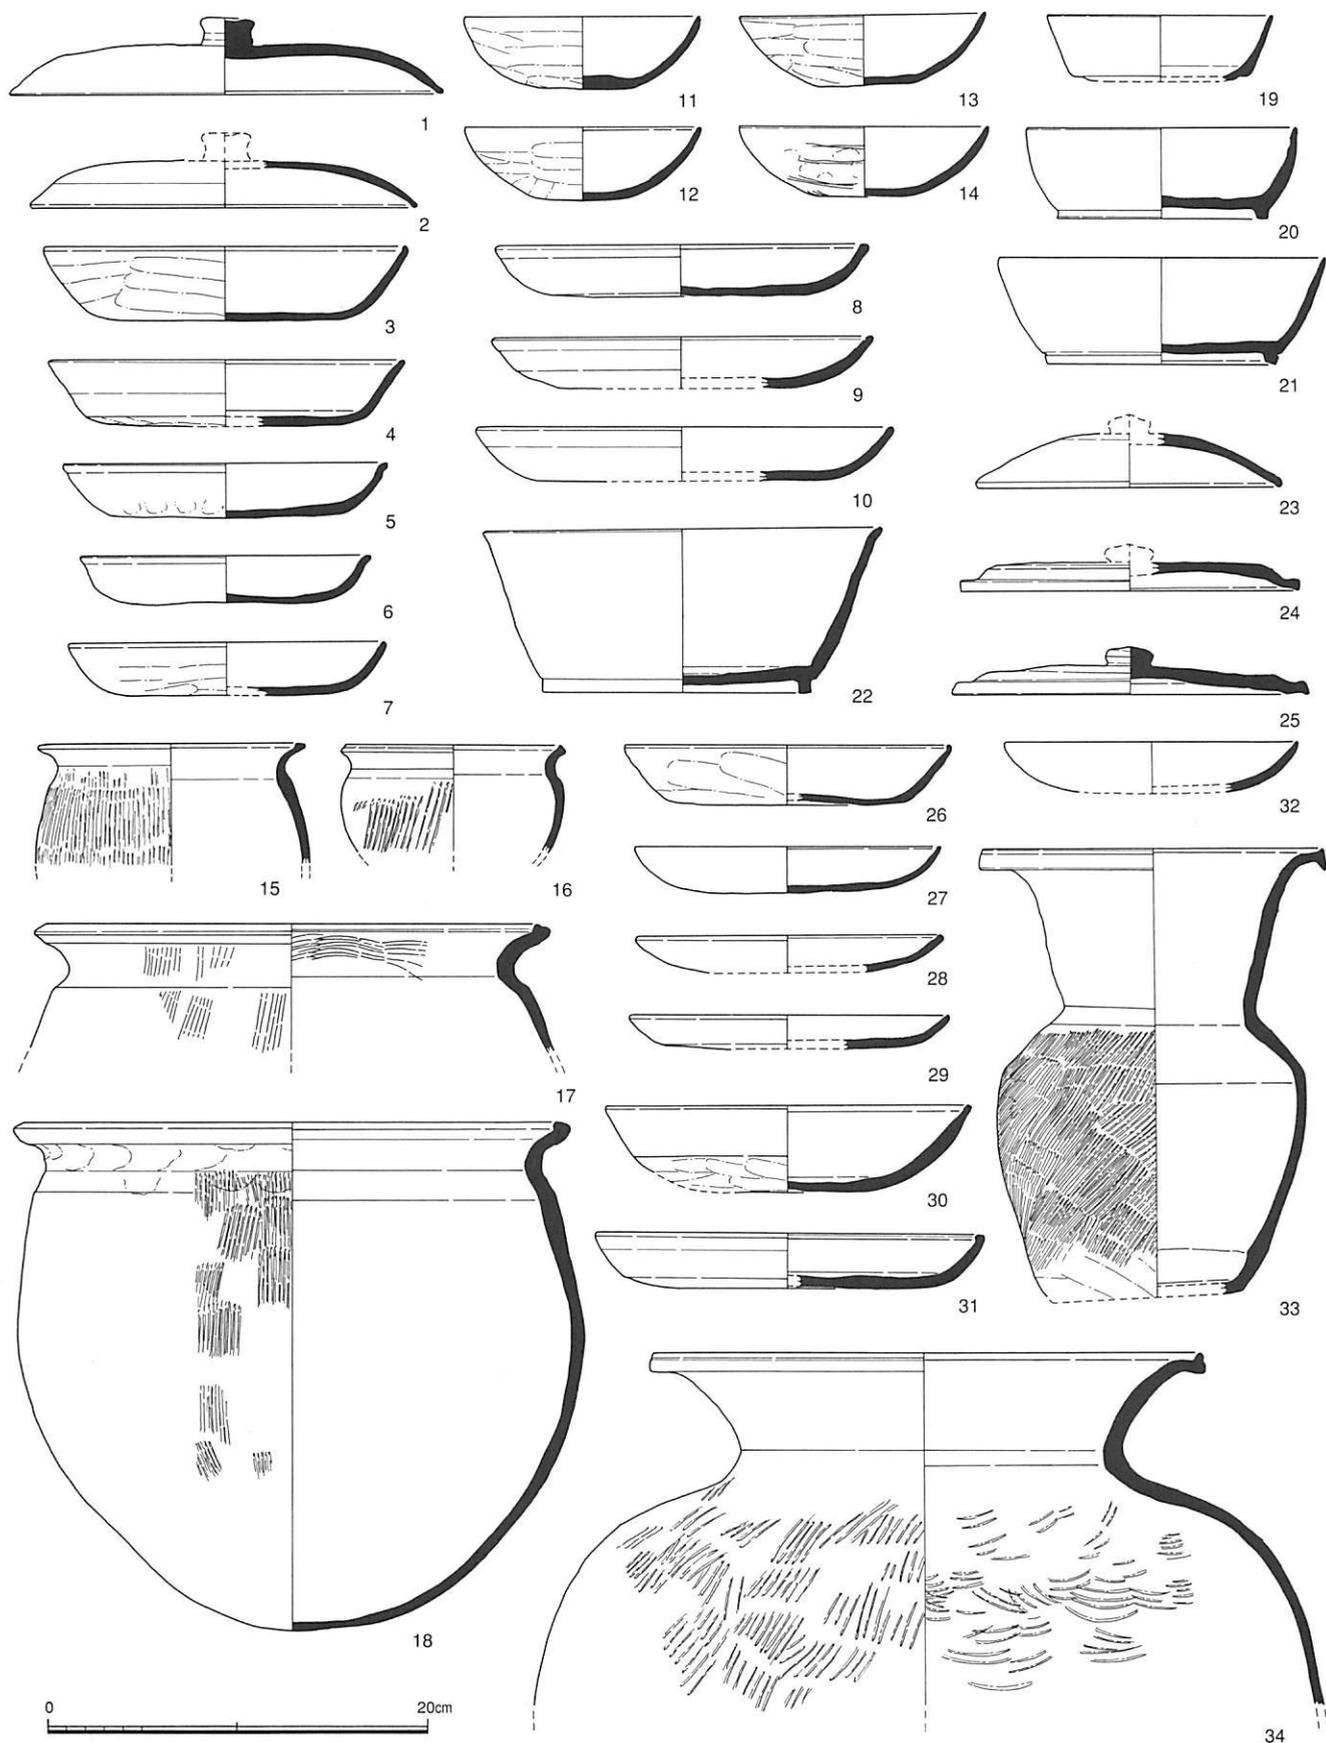
图15 第295次調査出土土器 1:4

瓦罏類以外の土器・土製品には、古墳時代の埴輪・須恵器、奈良時代の土師器・須恵器、平安時代の土師器・須恵器・黒色土器、中世の瓦器・土師器・白磁、青磁などの輸入磁器・国産磁器、近・現代の陶磁器があるが、ここでは第Ⅱ期(『平城報告XI』)建物群の柱抜取痕跡及び西面築地回廊周辺で出土した古代の土器についてふれることにする(図15)。

**第Ⅱ期建物群柱抜取痕跡出土土器** SB17870・17871・17874の柱抜取痕跡から比較的まとまって出土した。特にSB17870では、大量の瓦や燃えた木片、木炭とともに出土しており、その出土状況は、これらの土器を建物解体時に他の廃材とともに一括して投棄したことを示している。土師器と須恵器が各々の抜取痕跡から出土したが、7割以上が土師器である。土師器には杯A(3、4)、杯B蓋(1、2)、杯C(5、6)、ⅢA(7~10)、椀A(11~14)、甕A(15~18)、高杯、盤Aがあり、大小の甕A、椀A、ⅢAの出土量が目立つ。須恵器には杯A(19)、杯B(20~22)、杯B蓋(23~25)、壺A、平瓶、甕があり、食膳具である杯A・Bの出土量が大半を占める。これらの土器は、その形態や調整から平城Vと考え、SB17870は長岡京遷都後間もない頃に解体されたものと思われる。SB17871出土の遺物は少なく、甕(34)が図示できるのみである。SB17874の一角所の柱抜取痕跡からは、土師器杯AとⅢA4点が一括して出土した(26~29)。杯A(26)はC手法で調整されるが、口縁部直下外面には削り残しが認められ、ⅢAの削りも粗く施されている。これらの土器はその特徴から平城上皇時代の平城Ⅶと考える。

**西面築地回廊周辺出土土器** 東雨落溝SD17862出土の土師器杯A(30)、ⅢA(31・32)を図示した。いずれも奈良時代後半。(33)は平底を呈する須恵器甕で、口縁部外面は赤褐色に発色する。愛知県猿投窯の製品。遺物包含層である暗灰色砂礫土層出土。

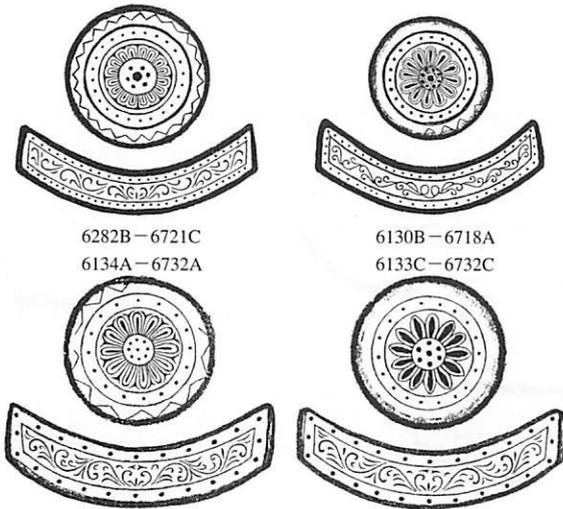
図16 第Ⅱ期殿舎の軒瓦

③問題点 第Ⅱ期（『平城報告XI』）のSB17870の柱抜取痕跡から多量に出土した6130B、6718Aを、SB17870に葺いたのだろう。初めて明らかになった組合せである。この2種は、殿舎地域の他地点では7点ずつ出土しただけであるから、第Ⅱ期殿舎では建物によって軒瓦の種が異なっていたと推定する。従来、6130Bは瓦Ⅱ期後半に置いていたが（『平城報告XⅢ』）、瓦Ⅳ期に下ると見られる。

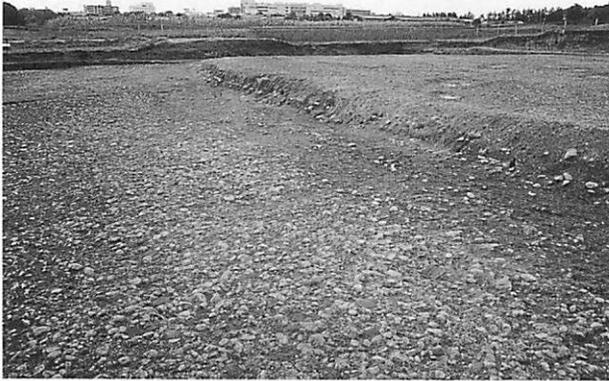
図17 SX17943 (上段)とSX17944 (下段) (南東から)

**SX17943** この地区の施設を全て撤去した後に敷き詰めた礫敷。瓦器など中世遺物を含まないので、中世までは下らないであろう。前述のSX17942B上に堆積した瓦溜の層との関係を見ると、瓦溜の上層がSX17943に覆われる際に意図的に細かく打ち砕いて平らに均していたあとが読み取れる。瓦溜とSX17943の間には、別の層をほとんどはさんでいない。また、SX17943の礫層の中から出土した軒瓦をみると、平城宮出土軒丸瓦編年Ⅰ~Ⅱ期のものに限られ、それより新しいものを含んでいない。これらのことから、SX17943はd期の築地回廊解体とそう隔たらない時期のものであることが推定できる。

**SX17944** 調査区南辺部及び西辺部で、SX17943を切って一段下がった部分に敷き詰めた礫敷。これにはSX17943に比べて大量の平城宮瓦が混ぜられており、石の大きさもやや大きい。全体に粗い仕事になっているように観察できる。上面で瓦器を見出しており、中世以降のものと思われる。なお、この調査区西端にある井戸は近現代のものである。

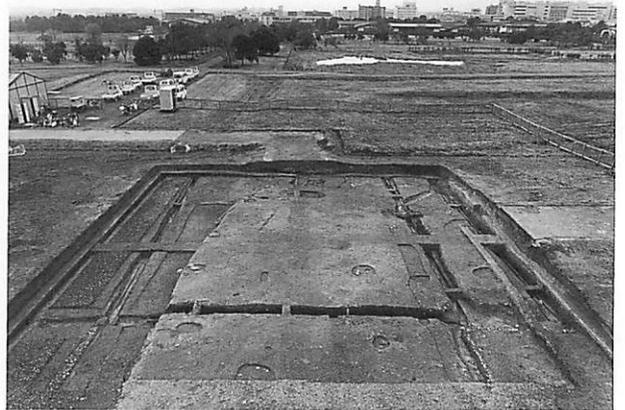
図18 第296次調査区全景 (東から)

**SD17961B** SD17940B及びSD17941Bの雨水を南へ排出するための溝。基壇下を木樋暗渠で貫くが、朝堂院部分では開渠とみられる。SD17941Aの堆積土を切ってSC7820の基壇上面から掘込み、SD17961Aの暗渠を抜取り、灰色粘土で包んだ木樋を据えている(図18)。木樋は断面箱形に材を削り抜いて用いている。蓋板は残っていない。2本の材を継いでいるが、北から長6.0m幅40cm、長4.8m幅30cmである。樹種はコウヤマキ。これにも木樋転用以前にかけられた柄穴があり、埋木を用いず粘土を詰めている状況が確認できる。

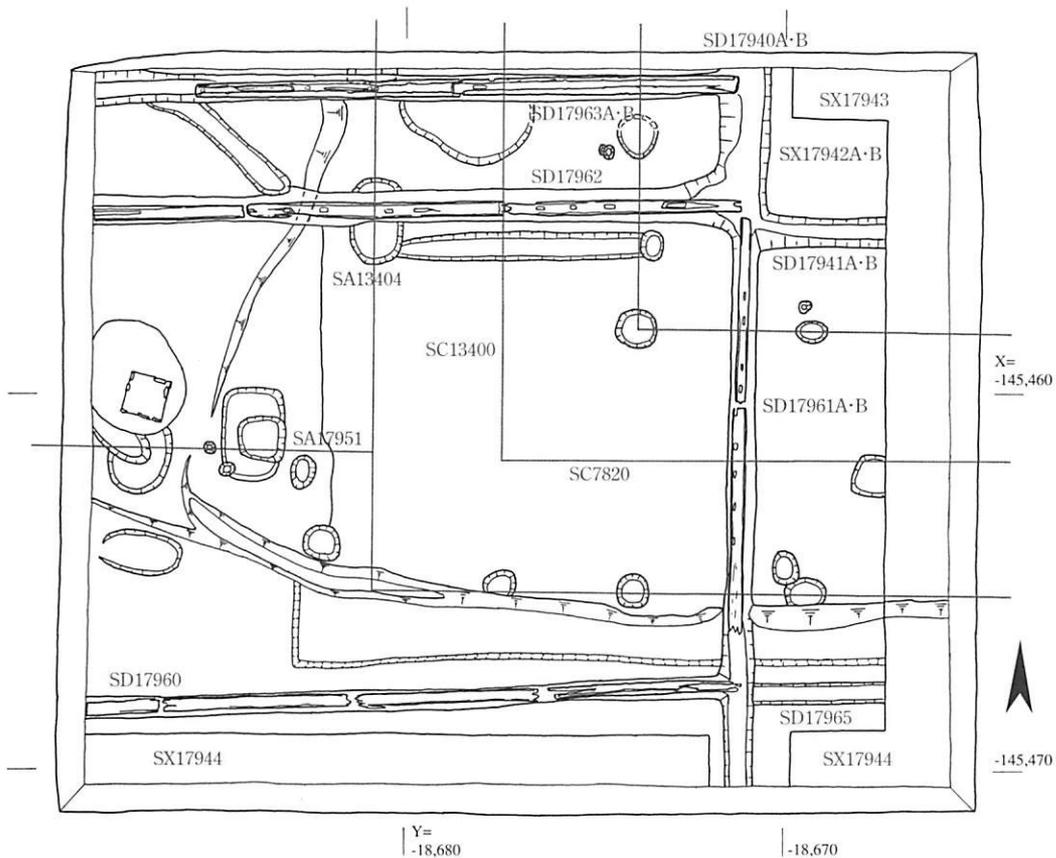
図19 第296次調査 遺構平面図 1:200

今回の調査では、築地回廊2、掘立柱塀1、溝11、広場2、礫敷2などを検出した。

**SD17961A** SD17940A、SD17941Aの雨水を暗渠により築地回廊SC7820の南側へ排出するための南北溝。暗渠は木樋であったと推定されるが、d期に同位置につくられるSD17961Bの暗渠掘削に先立って抜き取られており、SD17961Bの下層及び西肩に部分的に木樋を据えた際の裏込め土が残るのみである (図19)。

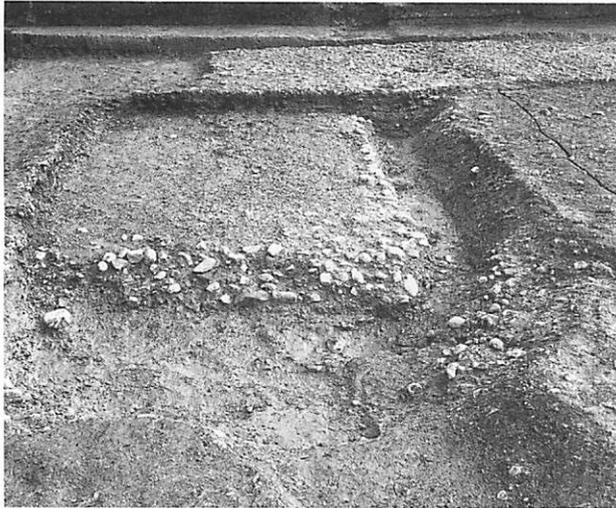
**SX17942B** d期における大極殿院内の広場。SX17942Aの上に約20~25cmの土を積み、その上に0.5~1.0cmの厚

さで径0.3~1.0cm程度の非常に細かい石を敷きつめている。この石は人工的に細かく砕いた小石であり、溝肩に並べられた石列で画されている。上面の標高は約67.6mである。大極殿院広場の景観を復原するのに重要な知見が得られた。

図20 SX17942B (東から)

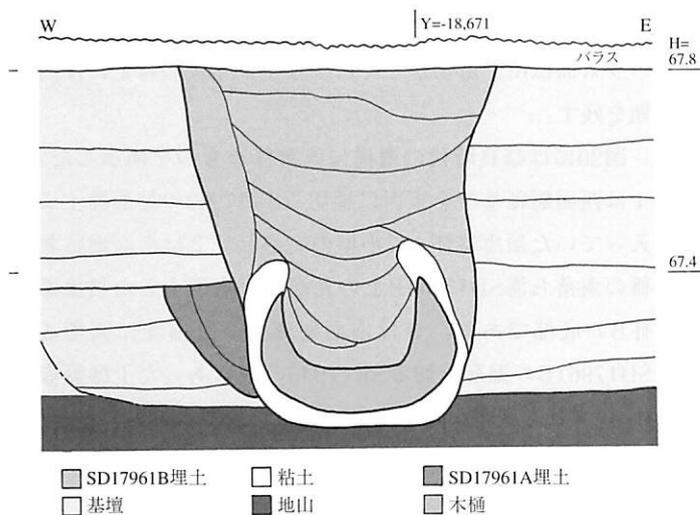
断面観察により設置の過程を復原すると、以下のようになろう。まず大極殿院で最初の基壇であろうSC7820をつくるにあたって、旧地表面を全体に地山まで掘り下げ平らにならす。ただし、この区画では、掘り込み地業はなされていない。それに続いて、地山の上に約25cmの整地を行った段階で、その面から掘り込んで木樋を据える。その後、土を埋め戻し暗渠を塞いだ後、回廊全体を覆うように基壇土を約40cm以上積んでいると考えられる。つまり、基壇上面では最初の掘形は検出できない。

図21 SD17961A・B 断面図 1:15

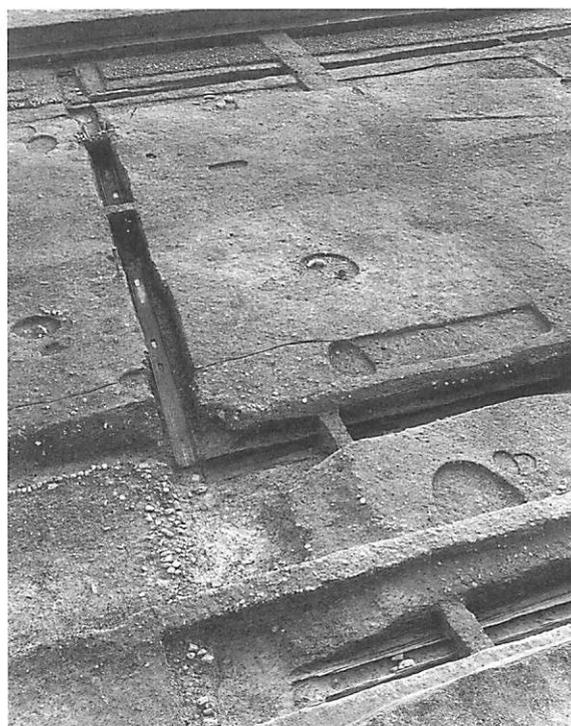
**SD17962** SD17940BとSD17941Bの雨水を西へ排出するための溝。基壇下及び基壇西外側を木樋暗渠で貫く。SD17940A堆積土、SA13404柱抜取り穴を切って、SC13400基壇上面から掘込み、木樋を据え、埋め戻してい

図22 SD17961B・SD17962 (北東から)
