I 調査研究報告

漢長安城桂宮 2号宮殿の調査

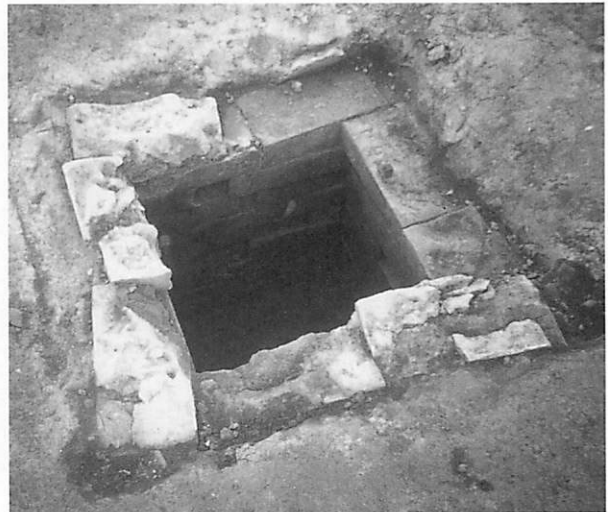
地漏 建物1の東北方にある排水用の井戸。方形で、一辺約60cm、深さは約1m。長方埴を組み合わせて作る。

排水用の地漏（北東から）
