◆飛鳥寺の調査—1996-1・3次、第84次

1 西門地区の調査 (1996-1次)

2 飛鳥寺1996-3次調査

3 飛鳥寺東南の調査（第84次）

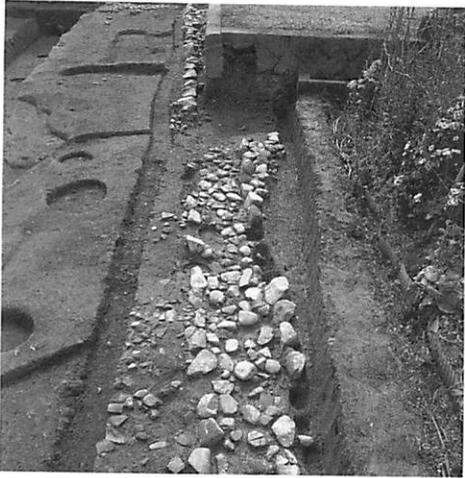
図39 石組小溝SD6684 (北から)

石組小溝SD6684 調査区の西辺で確認した幅0.5m、深さ10cmほどの溝。西側に直径40~50cmの大きな石を、東側には直径20~30cmの小振りの石を並べる。北では底石が残っていた。調査区南辺から北約4.5mの位置には、この溝を横断するように東西に並ぶ石列SX946があり、その北は長さ約1mにわたって小石を積み上げている(SX947)。石列SX946の南に接する部分ではSD6684の西側石が2・3石分抜けているので、北へ向かう流水を西に向けるための施設と思われるが、その行方は調査できなかった。今調査区の西に接して、発掘調査が行われている(飛鳥京跡第11次調査)が、関連しそうな遺構は未確認。SD6684は掘形埋土に瓦や土器を含み、石組大溝SD6685に似る。2条の溝の間隔は心間距離で8.8mである。

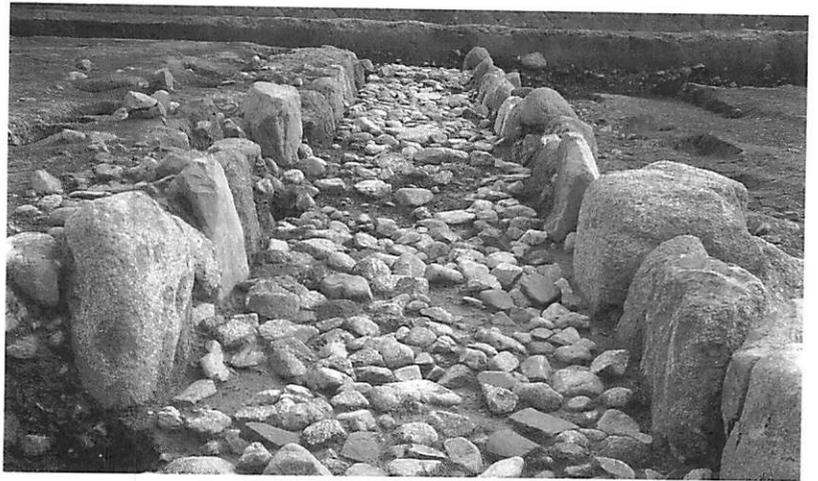
図40 石組大溝SD6685 (北から)

石組大溝SD6685 調査区のはほぼ中央にある石組溝。溝幅は約1.2m、深さ0.5m。側石の最も大きいものは幅70cm、長さ1mある。西門の正面でも溝幅や深さに違いはなく、橋のような施設もない。溝埋没後、西側に素掘溝SD739が掘られたため西側石のいくつかは倒れ、また、東側石のいくつかは抜き取られていた。溝底には拳大の河原石を敷くが、北の方では瓦が混じる部分があり、改修を受けている。掘形から瓦片と土器片(飛鳥II~III)が出土した。埋土からは、大量の瓦のほか、土器と若干の鉄器が出土した。溝の北部では東側から瓦を投棄した状況が残っていた。土器は7世紀代でおさまる。

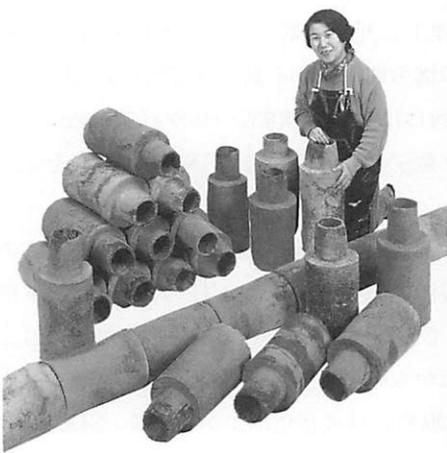
図42 土管

土管 暗渠SX740に使用されていた土管は分厚い円筒形で、連結のための細い玉縁部があり、筒部にはこれを挿入するためのえぐり込みがある。導水に使われる円孔部分は直径19cmほどだが、土管は、平均で全長約52cm、筒部長約38cm、重さ約22kgあり、極めて重厚である。個々の土管は、規格・重量にばらつきがあり、全長44.5～56

cm、筒部長33.2～44.5cm、重さ15.5～29kgの幅がある。

土管の成形は、円孔部となる布巻き軸に粘土を巻き付ける。玉縁部の円孔内面には、粘土紐の積み上げ痕跡が観察できる。表面は、ナデ調整、筒部のえぐり込みは、ヘラケズリでつくる。表面に「廿」のへら描き記号をもつものがあり、これらはある程度規格が揃うようだ。また、多くの土管は、表面にベンガラが付着していたが、記号かどうかは明らかでない。

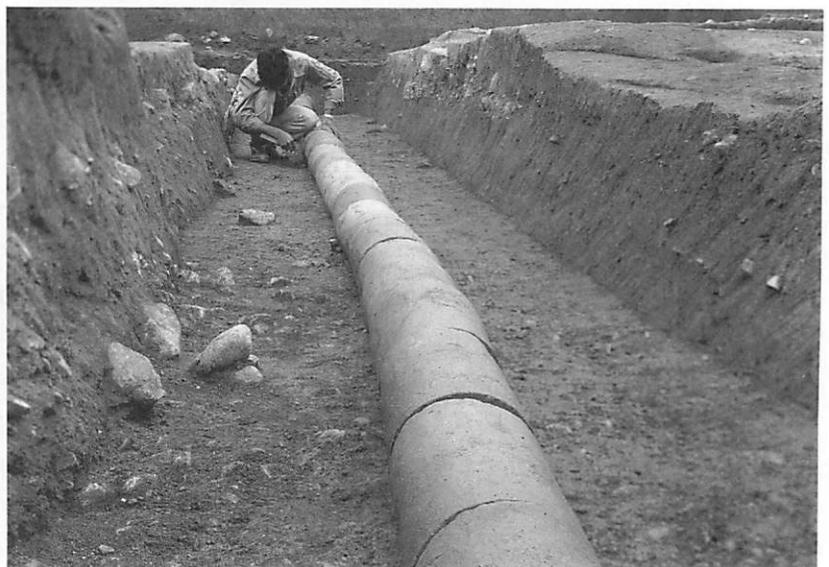
図43 土管暗渠SX740 (北から)

土管暗渠SX740 直径約20cm、筒部の長さ約40cmの瓦製土管をつないだ施設。今調査区南の1984年度調査区と北方の1989-3次調査区で掘形と北の1989-2次調査区では、土管本体を確認している。調査区内で土管41個を検出した。玉縁を北に向けて据えられ、調査区の北端は南端より5cm低い。土管の並びは直線ではなく、調査区内でごく緩いS字形を描く。

暗渠掘形は、幅1.5~1.8m、深さ1mの溝状。古墳時代の河川堆積土の上面に山土を置いた上に細かい瓦片で瓦敷SX955を作り、その上にさらに盛土整地した面から掘り込まれる。掘形は、土管設置後、黄褐色山土や礫を交えた土で版築状に埋め立ててある。埋土に、少量の瓦と土器を含む。

過去の調査成果を参考にすると、土管暗渠は、南北100m以上続き、南から北に上水を流下した。使用された土管の数は、250本をくだらない。南北塀SA738も少なくとも南北50m以上にわたって続き、飛鳥寺西の一郭の東を限る施設とも考えられるが、西面大垣との間隔があまり広くない点の一つの問題点として残る。

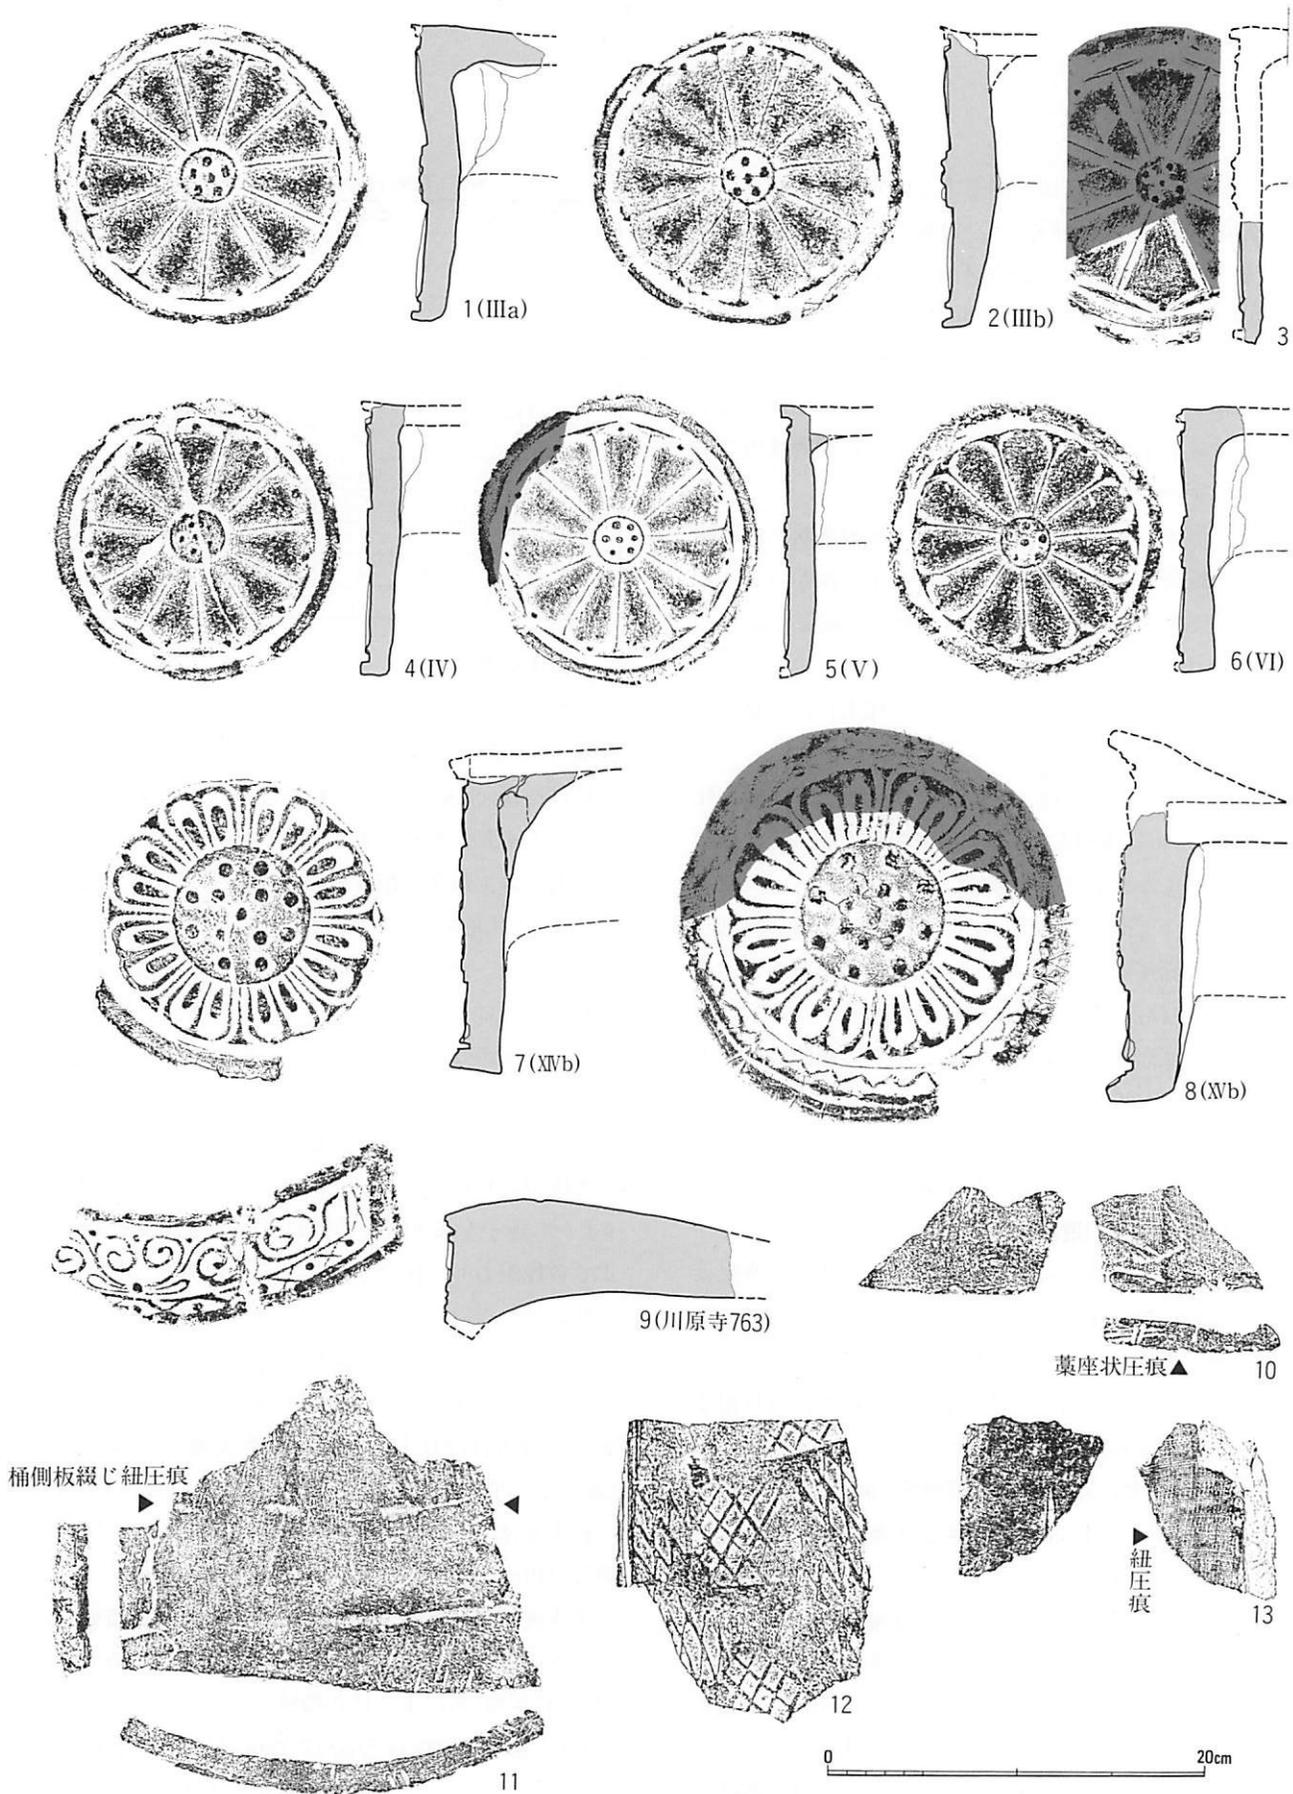
図44 飛鳥寺1996-1次調査出土瓦 1:4

軒丸瓦は、飛鳥寺創建期のものが最も多い。素弁十弁のI型式(「花組」)は、小さな破片が多く、主体をなすのは素弁十一弁「星組」のIII~VIII型式である。III型式は、間弁が中房にとどかないIII a(図4-1)と、間弁が中房につながるIII b(2)があり、両者が出土した。IV・V・VIは小振りの「星組」(4~6)。角端点珠八弁蓮華紋軒丸瓦(5)は初出である。創建以降では複弁八弁蓮華紋のXIV型式が目立つ(7)。瓦範がシャープな段階(XIV a)から蓮子を彫り直し範割れを起こした段階(XIV b)まで各種があり、接合手法にも変化がある。初期は鋭い刃物で細かな斜格子刻みを丸瓦の凹凸面に入れる。次に、凹凸面ともタテと斜めの簡略な斜格子刻み目に変わる。この段階では端面にも刻み目を入れる。最後はやや太いたテの刻み目だけとなる。奈良時代後半のXV型式b(8)は、平城京元興寺6201Abと同範。

「星組」に伴う平瓦は、凸面をタテ方向に丁寧にナデ調整するのが特徴であり、上下2個4箇所の分割突起を目安に粘土円筒を4分割する。広端近くの凹面に、桶の側板を綴った紐の痕跡を残すものがある（図44-11）。類例は、大阪・新堂廃寺（烏舎寺）にある（藤沢一夫「造瓦技術の進展」『日本の考古学』VI 歴史時代（上）1967年、286～310頁）。この一群も凹面は不調整、側面調整はb手法である。広端面に「藁座状圧痕」を残す例があった（10）。

7世紀後半の瓦は、大半が行基丸瓦と斜格子叩き目の粘土板桶巻き作り平瓦の組合わせである。平瓦は凹面をナデ調整し、凹凸両面の側面に幅広い面取りをする（12）。この一群は軒丸瓦XIV型式に伴う。ほかに、叩き目が深い格子あるいは斜格子の平瓦や、凸面を完全にスリ消した平瓦がある。川原寺から搬入された玉縁丸瓦と凸面スリ消しの縄叩き平瓦それに凸面布目平瓦の一群、縄叩き桶巻き作り平瓦の一群がごく少量ある。また、竹状模骨丸瓦が1点確認できた（13）。

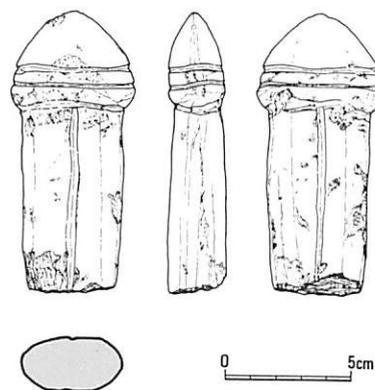
図45 石棒 1:3

土した(図45)。頭部3条の横方向の沈線をめぐらし、軸部には両面に縦方向の沈線がある。下部を欠損する。全体に磨きを施すが、敲打痕が随所に残る。現存長11.1cm、最大幅4.92cm、最大厚2.3cm。

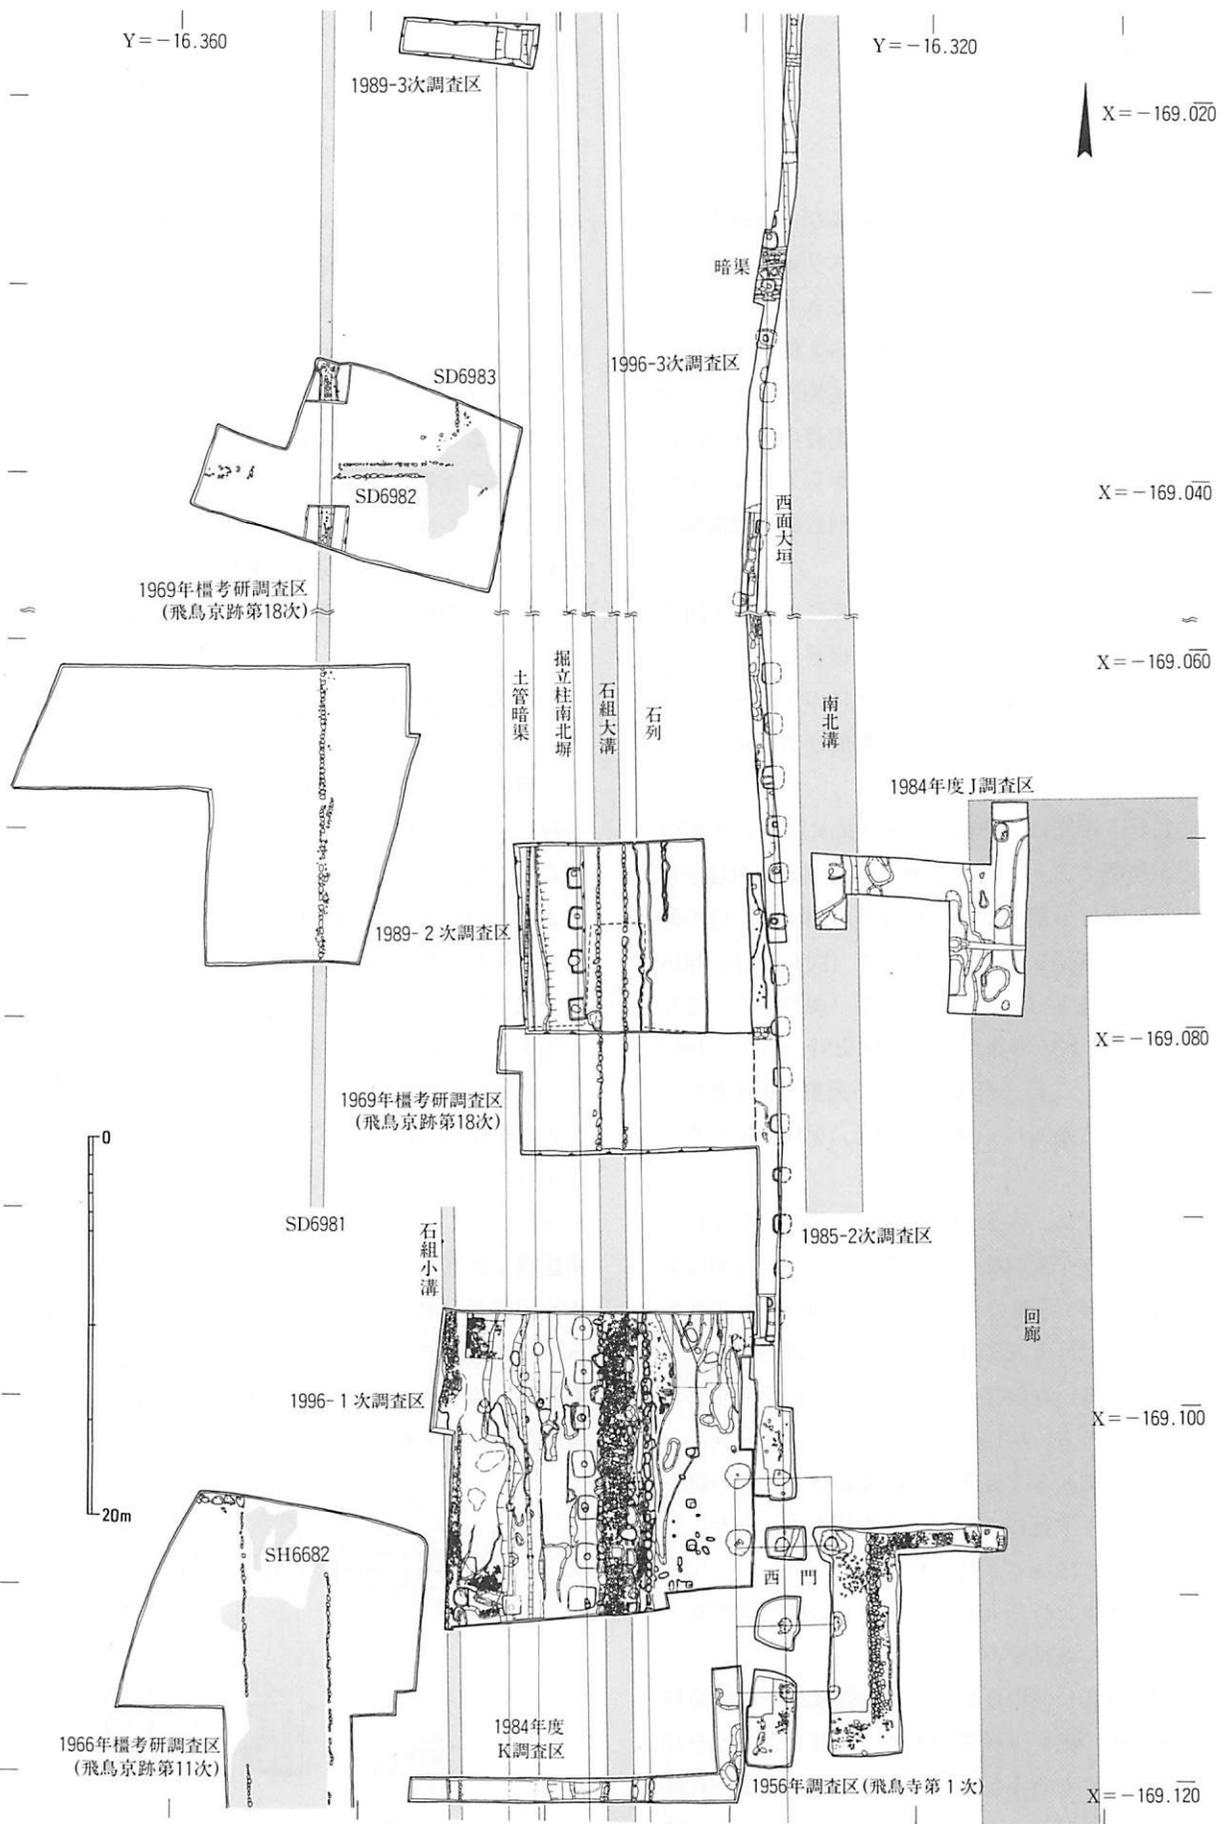
図46 飛鳥寺西門周辺遺構図 1:400

西門あるいは西面大垣から西約9mに幅1.2mの石組大溝SD6685があり、西約18mにも幅0.5mの石組小溝SD6684がある。大垣と石組大溝の間には石敷SX736・737や石列SX735がある。石組大溝の西に接して南北方向の掘立柱塀SA738があるが、これは大溝を作るときには撤去されていた。大垣の西約14mの地下には土管暗渠SX740が埋められていた。また、今調査区の西には、幅4.3mの玉石敷南北道路SH6682がある(図46)。

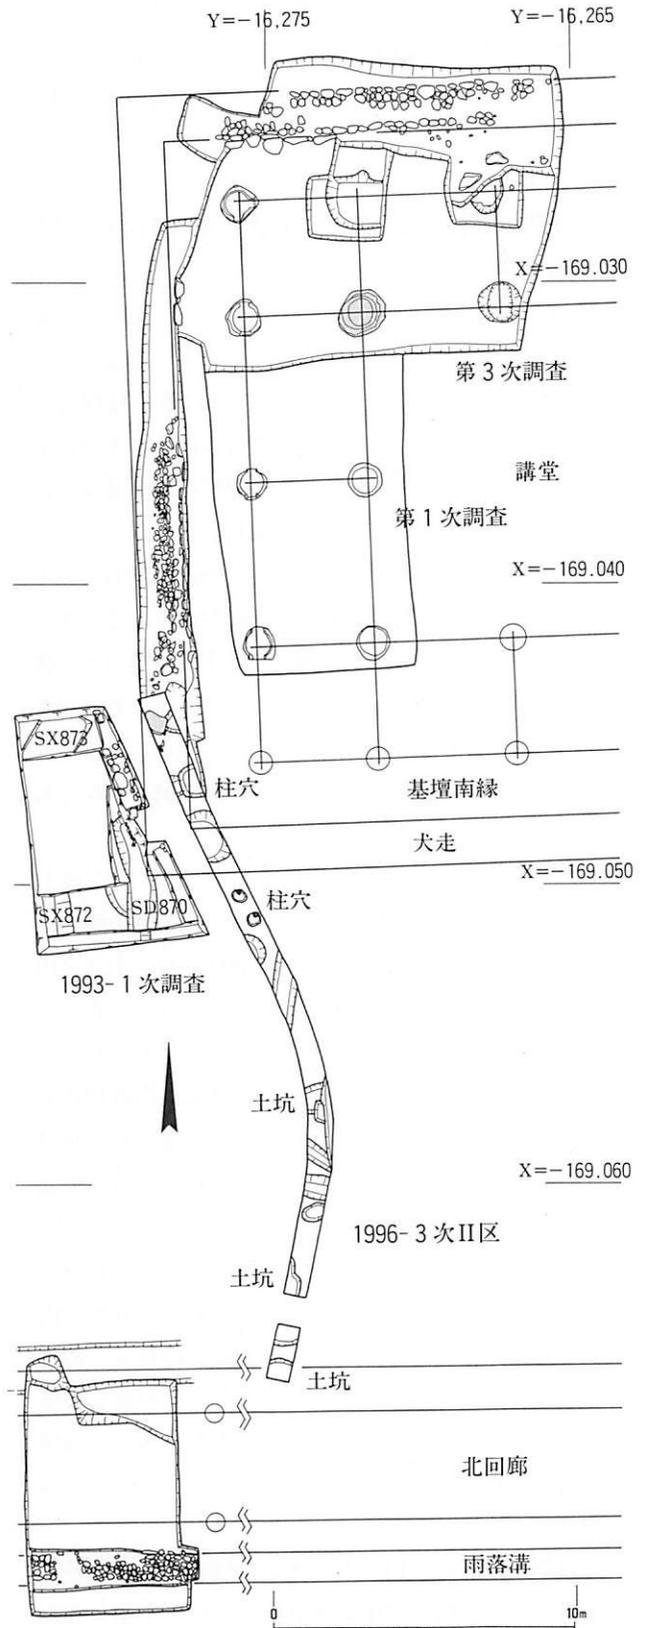
図47 II区遺構図 1:250

II区 講堂の北西から西辺犬走上を通り北回廊に至る約80mを対象としたが、講堂西南隅以北は道幅が狭く、今回は講堂西南隅から北回廊北端までの約23mについて幅0.8mの調査区を設けた。その際、調査区の北端を1957年の第3次調査区と重複させた。これは第3次調査の成果を現行の国土方眼座標及び標高で再計測することによって、今回調査が及ばなかった区間についても下水道管敷設のためのデータを得るとともに、講堂周辺部の復元をより確実にすることを目的としたもので、第3次調査の倒壊した基壇縁石等を再発掘した(図47)。

Ⅱ区では講堂に関わる新たな知見は得られなかったが、第3次調査地の倒壊した基壇縁石を再発掘、再計測し、1993-2次調査時に再測した身舎西北隅の礎石や1993-2次調査の講堂北東部の遺構とともに現行の国土方眼座標上に展開した結果、講堂基壇は『飛鳥寺報告』に示された1度33分44秒よりもやや大きく北で西へ偏していると考えられるに至った。それによれば『飛鳥寺報告』では復原基壇西縁線からはずれていた講堂基壇西縁の立石南半が、北辺と正しく直交するのである。図47ではその結果をもとに、第1次調査時に測図された講堂西庇南半の礎石4個の位置を修整して作図した。講堂が東西8間

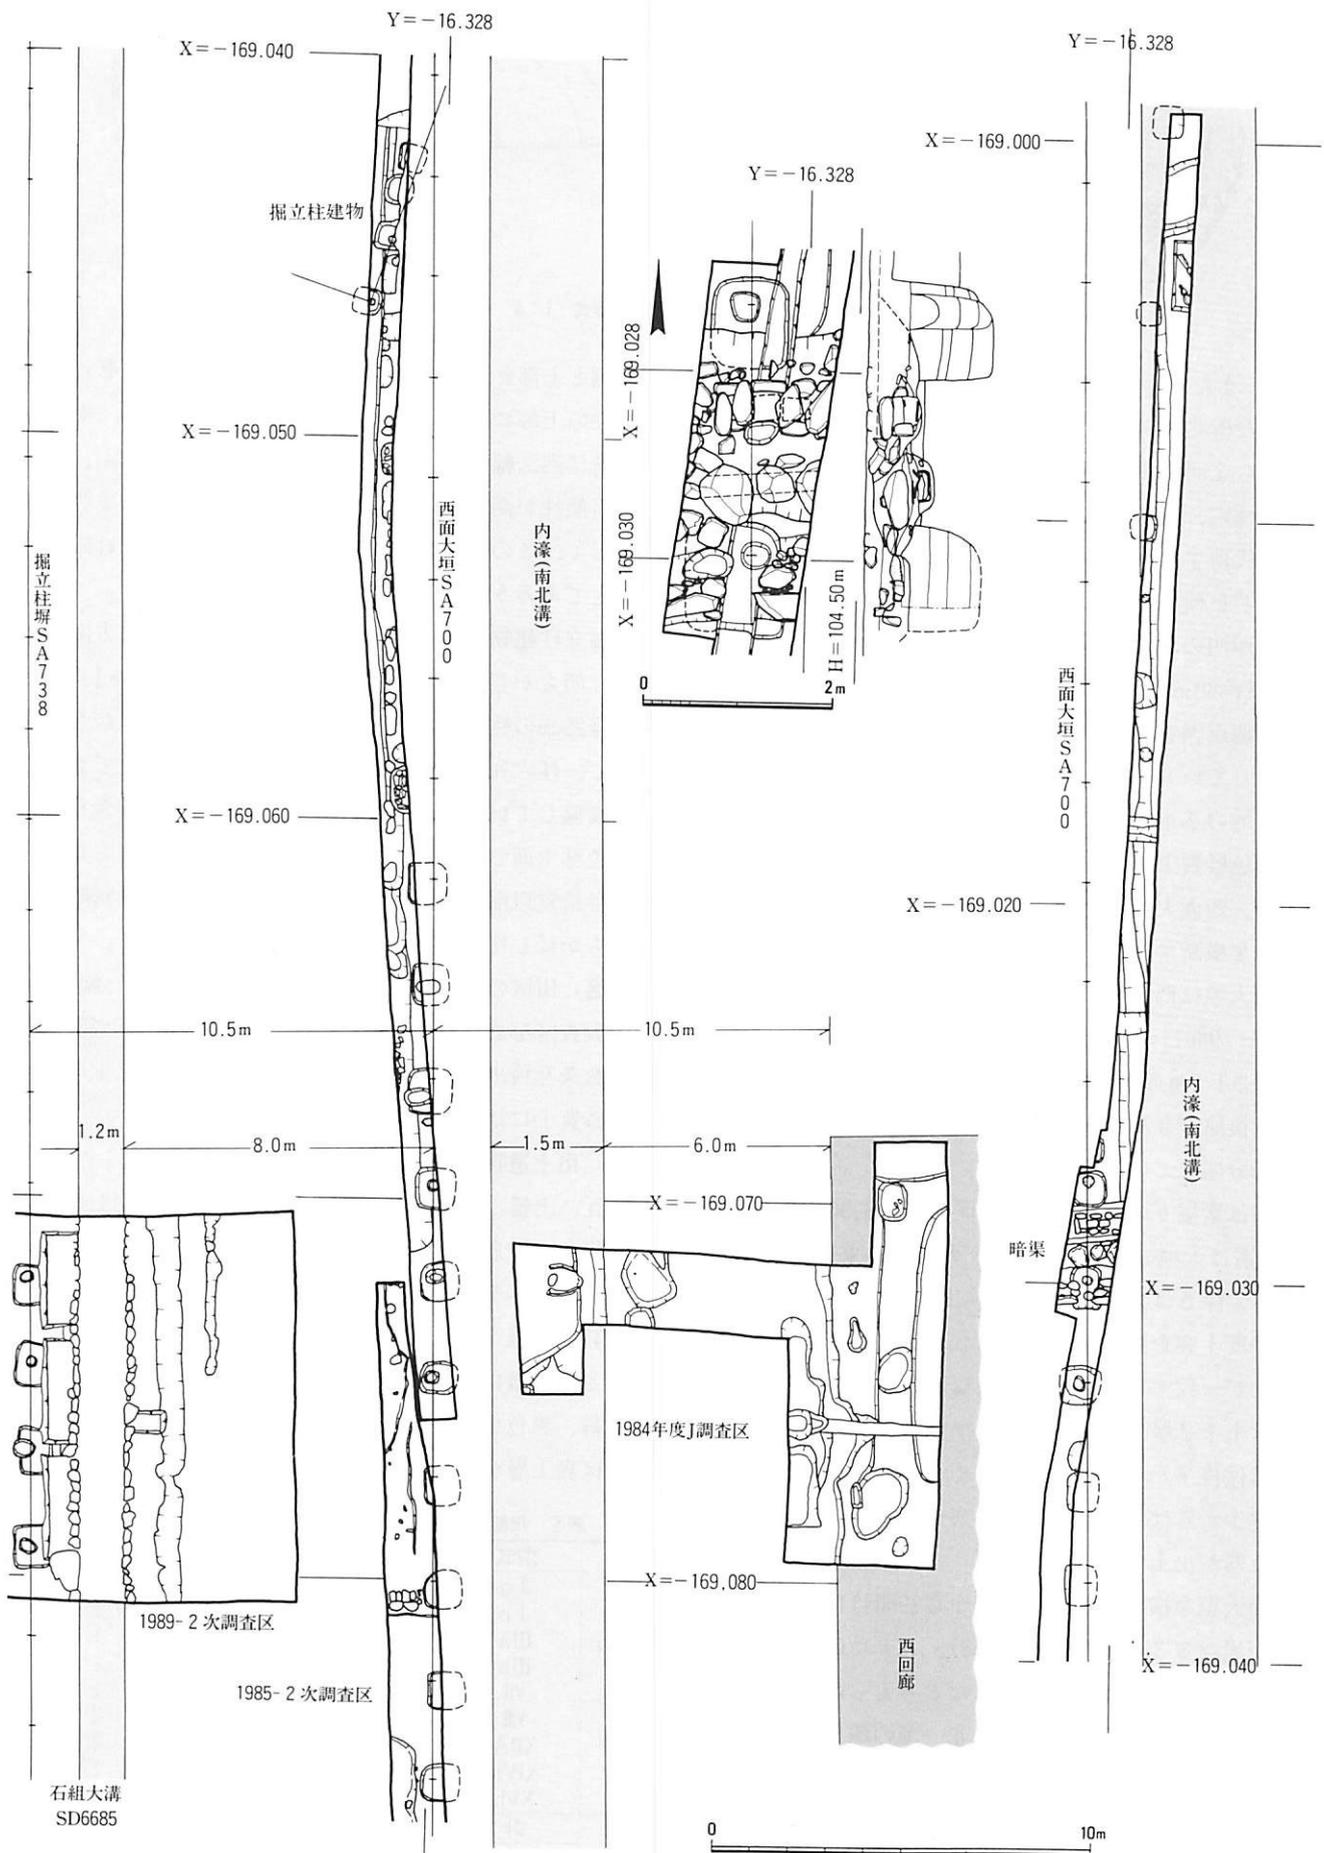
図48 III区遺構図 (1:200)、暗渠・石組溝平面・断面図 1:80

Ⅲ区 西門の北、西面大垣が想定される村道上に幅0.8m、全長約80mの調査区を設定した。調査区の南では1984年度J地点調査区、1985-2次調査区、1989-2次調査区と隣接している(図48)。

西面大垣を横断する溝は西門から29間目にある。溝は構造が異なる3条が併走し(図48)、ともに内濠の水を大垣の外に排水する機能を果たしたと考えられる。重複関係と底の深さからみて、中央→北→南の順に作り替えられている。中央の暗渠は内幅25cm、深さ10cmの木樋に凸面を上にした平瓦を2枚重ねて蓋をし、その両側と上部を玉石で囲う。暗渠は大垣柱掘形上にあり、天井石上面から木樋底面までは約0.6m。北の暗渠は中央暗渠の北0.8mに平安時代初頭の平瓦の凹面を上にして敷き、その

両側と上部を玉石で囲い、天井石の上にも玉石を詰める。暗渠の上部には内濠上層のあふれがのびている。南の石組溝は内法幅0.3m、深さ0.3mで底に玉石を敷く。開渠の可能性が高い。北側石が大垣の柱の上にあって共存は難しく、この石組溝の構築は大垣の廃絶時かそれ以後のことであろう。

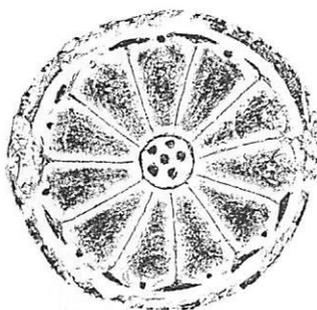
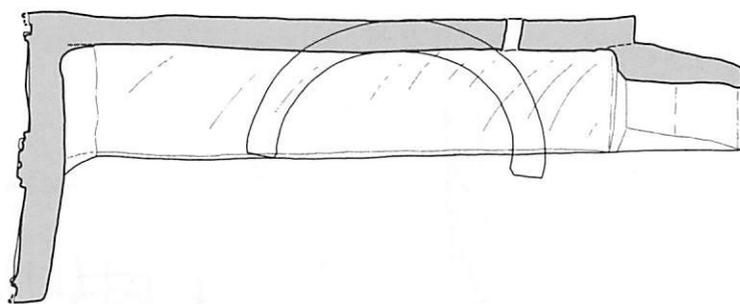
図49 内濠出土軒丸瓦Ⅲb型式 1:4

瓦、土器、金属製品がある。瓦には表5に示した飛鳥時代から鎌倉時代の軒瓦のほか、近世近代の軒瓦、垂木先瓦、へら書きのある平瓦、塼と多量の丸平瓦がある。図49は内濠下層出土の飛鳥寺軒丸瓦Ⅲb型式の完好例である。土器には古墳時代から平安時代までの土師器、須恵器、黒色土器、緑釉・灰釉陶器、近世陶磁器があり、Ⅱ区表土層から出土した14~15世紀の外国産三彩皿片が

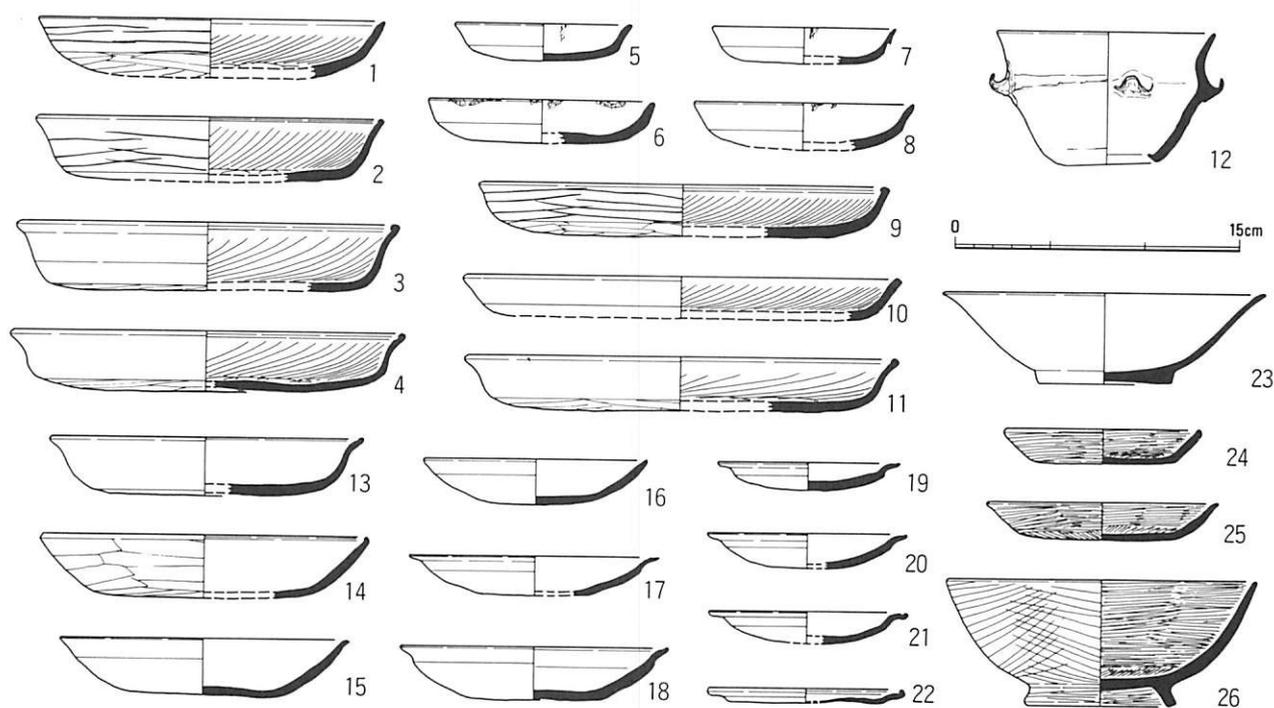
図50 内濠出土土器 1:4 下層:1~12、上層:13~26

珍しい。ここでは、飛鳥寺の変遷過程を理解する上でも重要なⅢ区の内濠出土土器を図示した(図50)。内濠出土土器は上層と下層とに大別され、いずれも土師器杯、皿が大半でその多くに灯明痕跡がある。下層には7世紀末から奈良時代中頃(平城宮Ⅲ)までの時期の土師器杯C(1)、杯A(2~4)、皿C(5~8)、皿A(9~11)、甕、ミニチュア甕(12)、須恵器杯B、同蓋、壺などがあり、上層には奈良時代後半(平城宮Ⅳ)から平安時代後期までの、土師器杯(13~18)、皿、小皿(19~22)、黒色土器A類碗、同B類碗(26)、同B類小皿(24~25)、緑釉陶器碗(23)、灰釉陶器皿がある。

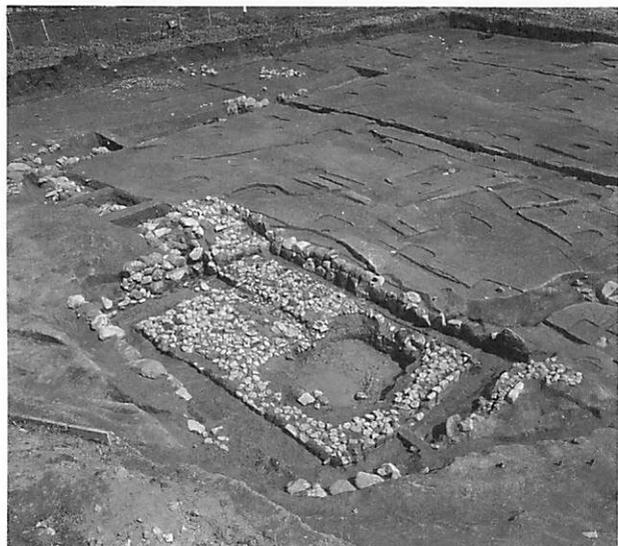
図51 第84次石敷井戸（西南から）

東西溝の南側には、ほぼ溝の方位に沿って建物や塀が建つ。調査区の北西にある井戸は、東西6m、南北8.5m、深さ約60～80cmの範囲で掘り下げられ、壁面は石積で化粧され、内部に石敷が施され、石敷面の南寄り中央に井戸本体がある（図51）。石敷の周囲には浅い溝がめぐり、井戸本体から北へ抜ける排水溝と合流して、石組の暗渠につながる。この暗渠が東西溝へ接続する。

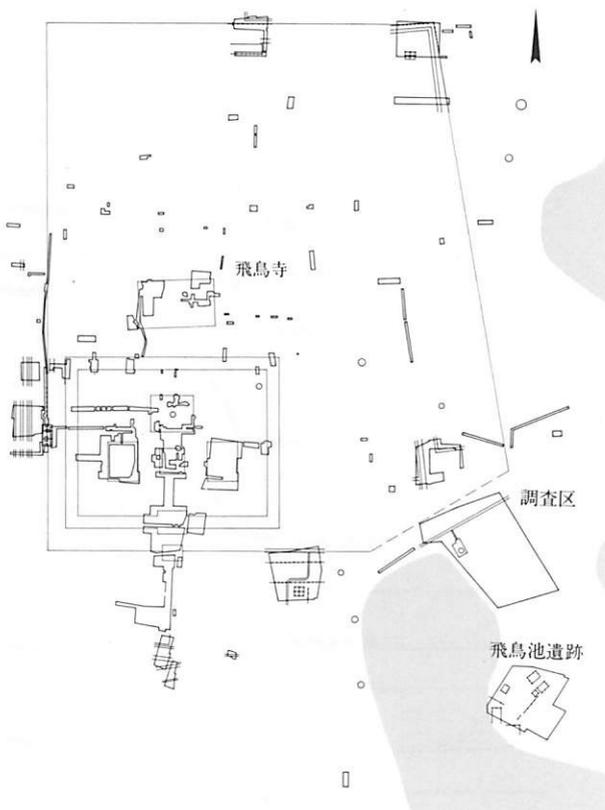
図52 第84次調査位置図

の北端で東西溝（藤原宮期～奈良時代前半）と、その南側で溝に沿った掘立柱塀を検出した。溝の北側でも、礎敷の通路をはさんで、大量の瓦が出土しており、塀の存在が予想される。したがって、溝の北と南それぞれに閉鎖された区画が存在していたと推定できる。溝は飛鳥寺の伽藍の方位よりも東で北に振れ、寺域東南隅を斜めに横切る位置にあり、従来の予想に反して、寺域は東南隅では斜めに切れていたと考えられる（図52）。
