発掘調査の概要

藤原宮東方官衙北地区の調査(飛鳥藤原第183次)

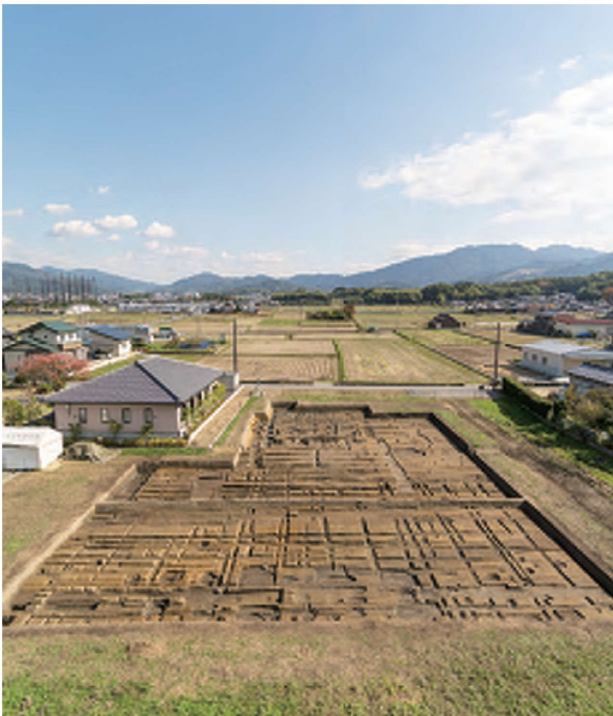
調査区全景(西から)

調査の結果、古墳時代以前から藤原宮期まで、大別4時期にわたる遺構変遷を確認しました。特筆すべき成果として、藤原宮期では東西に並ぶ2棟の大型建物を検出しました。そのうちの1棟は調査区の東端に建つ桁行4間・梁行3間の総柱の礎石建物です。2012年の調査でこの建物の一部を検出していましたが、今回その全容をあきらかにできました。もう一つの大きな発見は、調査区の西端に建つ床張りの大型掘立柱建物で、一辺2m近い柱穴からなり、規模は桁行5間以上・梁行2間です。これらの建物は、他の官衙地区の建物のように区画塀に囲われていません。礎石建物と大型掘立柱建物は、南北中軸がほぼ揃い、この2棟を結ぶ東西線が藤原宮大極殿

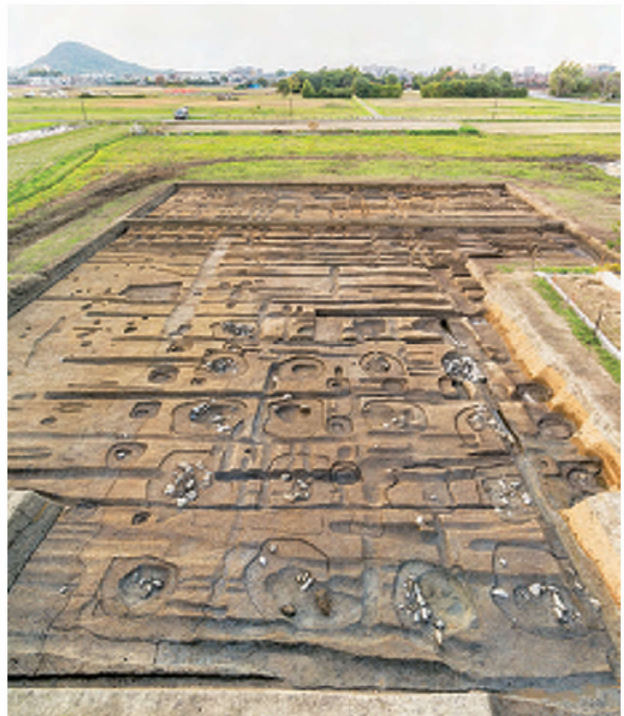
礎石建物(東から)

礎石建物には建て替えの形跡はなく、藤原宮期を通じて存在したようです。大型掘立柱建物は内裏東官衙の官衙区画塀より古いことがわかりましたが、その規模や構造からみて藤原宮期以前の建物とは考えにくいものです。おそらく、この大型掘立柱建物は藤原宮前半期に存在し、後半期に取り壊されて、その場所に内裏東官衙区画が増設されたのではないのでしょうか。

礎石建物は総柱であることから高床の倉庫や楼閣のような建物等が想定できますが、その性格の解明は将来の課題です。ただし、これらの大型建物は配置や規模の大きさからみて、大小の区画の中に整然と並ぶ既知の官衙建物とは異なる特殊な性格をもつものであったことが推測でき、藤原宮の構造を考える上で非常に重要な発見であることは間違いありません。調査では、このほかに藤原宮造営直前や造営期の条坊道路や建物も検出し、多くの成果があがりました。
