第一次大極殿地域の調査

— 第315・316・319・313次

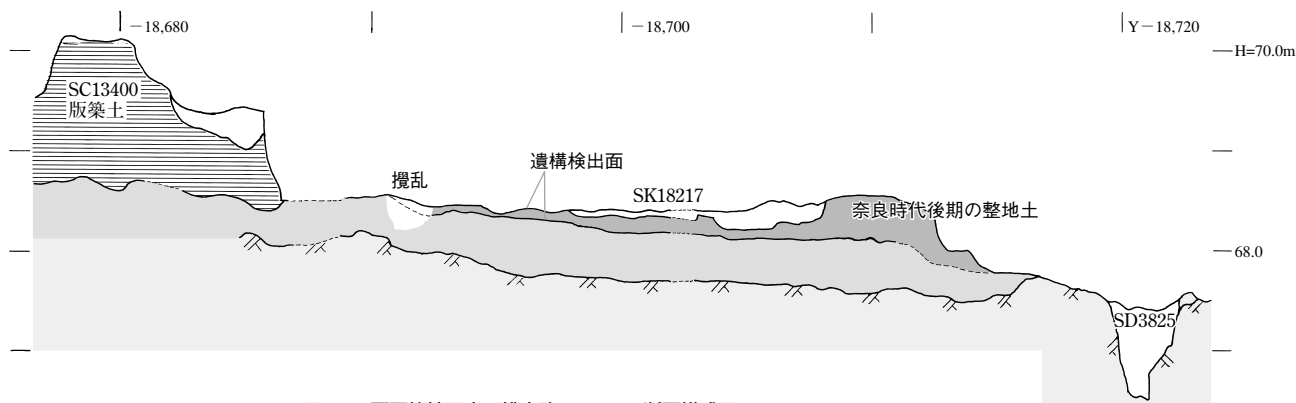
図99 西面築地回廊～排水路SD3825断面模式図 (X=-145,314 縦を4倍に拡大)

る。奈良時代に、築地回廊の西側に段差を設け、平坦地を造成したのだろう。平坦地は、西部に奈良時代後期(Ⅱ期)の整地土が堆積するが、全体に遺構は極めて希薄である。大きな施設を置かない空地として機能していたものと思われる。平坦地の西は、SD3825まで東西約7mにわたってなだらかに落ちる緩斜面を形成する(図99)。

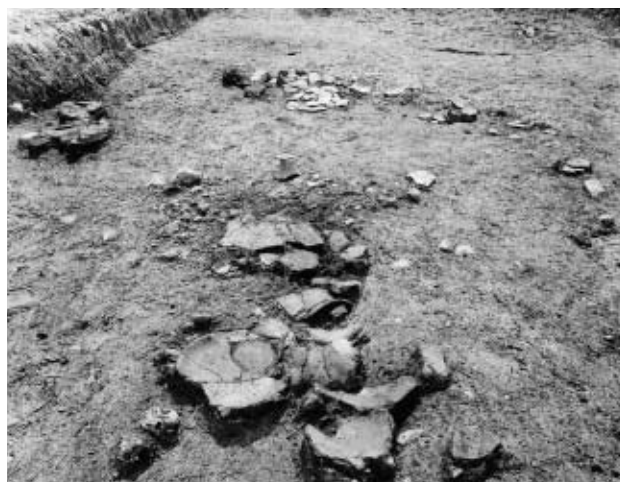
図100 SK18217土器検出状況(北東より)

SK18217 浅く広い落ち込み状の土坑。土坑の西端は、明確に、奈良時代後期の整地土を掘り込んでいるが、東端の落ち込みは緩く、明確でない。北端は本調査区内で閉じるが、南は第28次調査区を縦断し、その南方にまで及んでいる。深さは25cm程度である。主に土坑の西肩付近より、ほぼ完形となる土器が多数出土した(図100)。奈良時代末(Ⅱ期)の不要品廃棄用の土坑とみられる。

西面築地回廊の西、Y=-18,687付近は、調査前に存在した段差に合わせて検出面も1mほど落ちる。段差の西側は、Y=-18,712付近まで約25mにわたって、平坦な面が続く。この平坦地は、SK18217の検出状況から、奈良時代の地表面からさほど削平されていないと考えられ

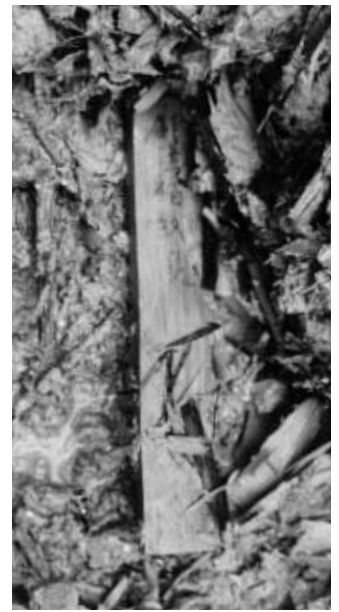
図101 SD3825断面図 (X=-145,314 1:40) と木簡出土状況

SD3825 佐紀池に源を發し、南に流れる排水路。位置はおおむね、平城宮の南面西門である若犬養門と、朱雀門との中間にあっており、宮西部の基幹排水路として機能していたと考えられる。奈良時代前期(Ⅰ期)に開削され、奈良時代末(Ⅱ期)に埋没する。本調査区では、第28次調査の延長部分を新たに12m分検出した。幅2.6~3m、深さ1.1mほどの素掘りの溝で、溝心はおおよそY=-18,720.7である。溝の堆積土は下から大きく、灰白色砂・暗黒色砂・白斑暗黒色粘土・暗黒色粘土・灰色砂・白色砂の6層に分類される(図101)。暗黒色砂には大量の木屑を含んでいた。暗黒色粘土~白色砂は奈良時代後期(Ⅱ期)の土層である。溝はこの時期に堆積が進み、最後には白色砂の範囲の、幅0.8m深さ0.2mほどにまで狭まっている。それも奈良時代末には埋没し、機能を停止している。

木簡 SD3825の灰色砂～灰白色砂から156点（うち削屑107点）、SD18220の下層から5点（うち削屑4点）が出土した（図101）。①は上部を欠損するが、四角柱状の材の現存部中程のやや上に、人名のみを記している。用途は不詳である。②は下部を欠損する。③は、釘に添えられた木簡で、SD3825暗黒色砂の木屑層中から出土しているので、その木屑を出した造営に伴うものとも考えられる。この暗黒色砂からは④が出土していることも注意される。⑦は上部を欠損する。里名を記すが、⑤・⑥などと同一層位からの出土であり、里制ではなく郷里制の里と考えた方が自然だろう。⑪も「余戸里」とあるが、この土層からは平城Ⅳの土器が出土しており、郷制の郷を里と表記したのだろうか。同様の例には、『平城宮木簡一』404号木簡がある。（吉川 聡）

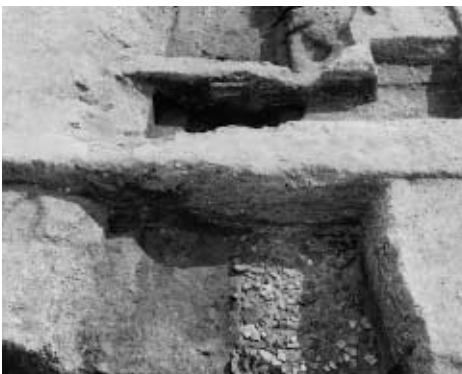
図105 SD3825AとSX18256

SX18256 SX18255Aの南に沿って東西に設けられた瓦敷込み層。平城I期を中心とする軒瓦等が約3m幅で敷き込まれ、東はSD3825Aを覆ってちょうどその心で終わり、西は調査区外へと続く。平滑に敷かれていないので、瓦敷面として露出していたのではなかろう。

SD3825A 平城宮内を南北に貫く3本の基幹排水路のうち西に位置するもので、幅約1.7m、深さ0.5mの素掘溝 (図104～106)。第92次調査のSD8195および、第

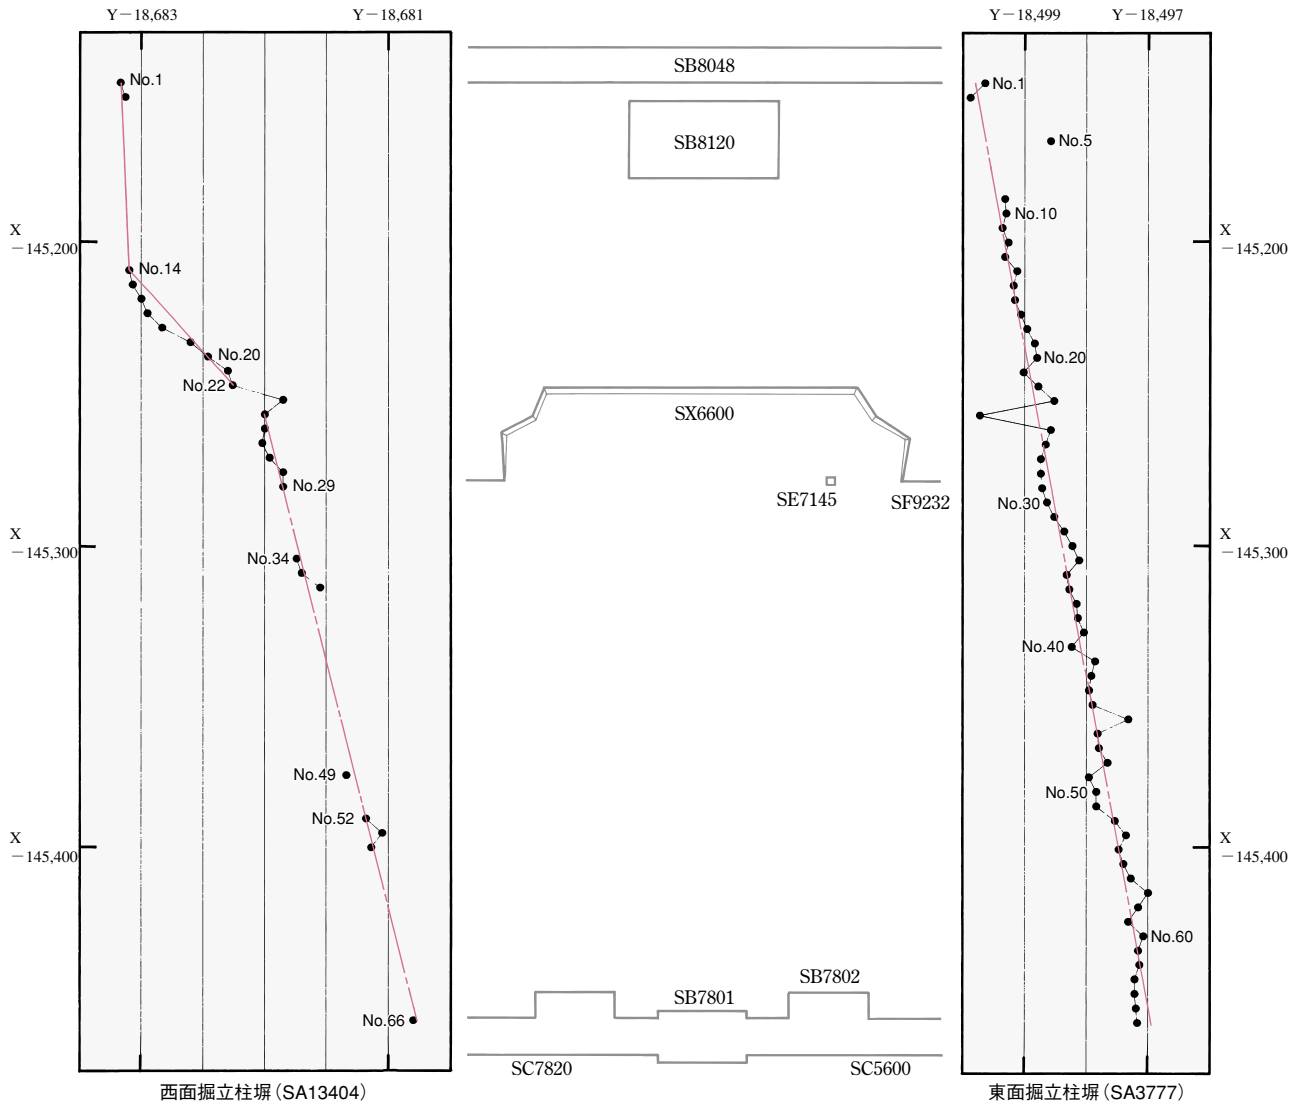
図115 I期掘立柱塼柱位置模式図

図115左は西面一本柱塀の柱穴位置を示すが、ずれを鮮明にするため、東西方向の縮尺を南北の40倍に拡大した。西面の柱穴No.14～22は、他の柱穴群と比べ、西に大きくずれる。この間の柱穴群は微妙に振れるが、No.14とNo.22を結ぶ直線と見なすならば、国土座標系に対し北で西に $1^{\circ}11'$ 振れている。ところが、今回調査した柱穴

No.1とNo.14を結ぶ北端部分では、振れがほとんどない（北で西に $0^{\circ}4'$ ）。一方、No.24より南側の柱穴はほぼ一直線上に並び、推定計画線の方位は、国土座標系に対し北で西に $0^{\circ}22'$ の振れを示す。

図115右に東面一本柱塀SA3777の柱穴位置を示した。北から南まで66基の柱穴がほぼ一直線上に並び、推定計画線の方位は、国土座標系に対して北で西に $0^{\circ}16'$ の振れを示し、西面一本柱塀南側No.24～No.66の振れと近似する。なお、東面でも推定計画線から大きく外れている柱穴があるが、実測に誤差が生じた可能性が高い。

さて、一本柱塀と築地基底が併存していたとするならば、Ⅰ期の西面築地回廊SC1340も同様のねじれを備えていたはずである。また、北面築地回廊SC8098の南雨落溝は、中央付近から西側が南に振れている。以上を考えあわせると、回廊北西部は南西方向にねじれていることになる。一方、第一次大極殿院の磚積擁壁より北の高い部分では、西側部分の地表面が東側に比べて低くなっている。これは、奈良時代後半に建てられた掘立柱建物柱穴の底面レベルから確認できる（『年報2000-I』14-15頁）。この地盤にあらわれたねじれと高低差は、平面的にほぼ重なる範囲で認められるので、両者は連動して発生した可能性が高い。要するに、第一次大極殿院西北部は、南西に振れながら地盤が下がっているのである。この部分は、奈良時代以前の地表面が西に向かって崖状に下がる谷地形を呈し、平城宮造営時に大量の盛土をして整地したことが、第316次調査で確認されている。以上から、以下の異なる2つの解釈を導きうる。

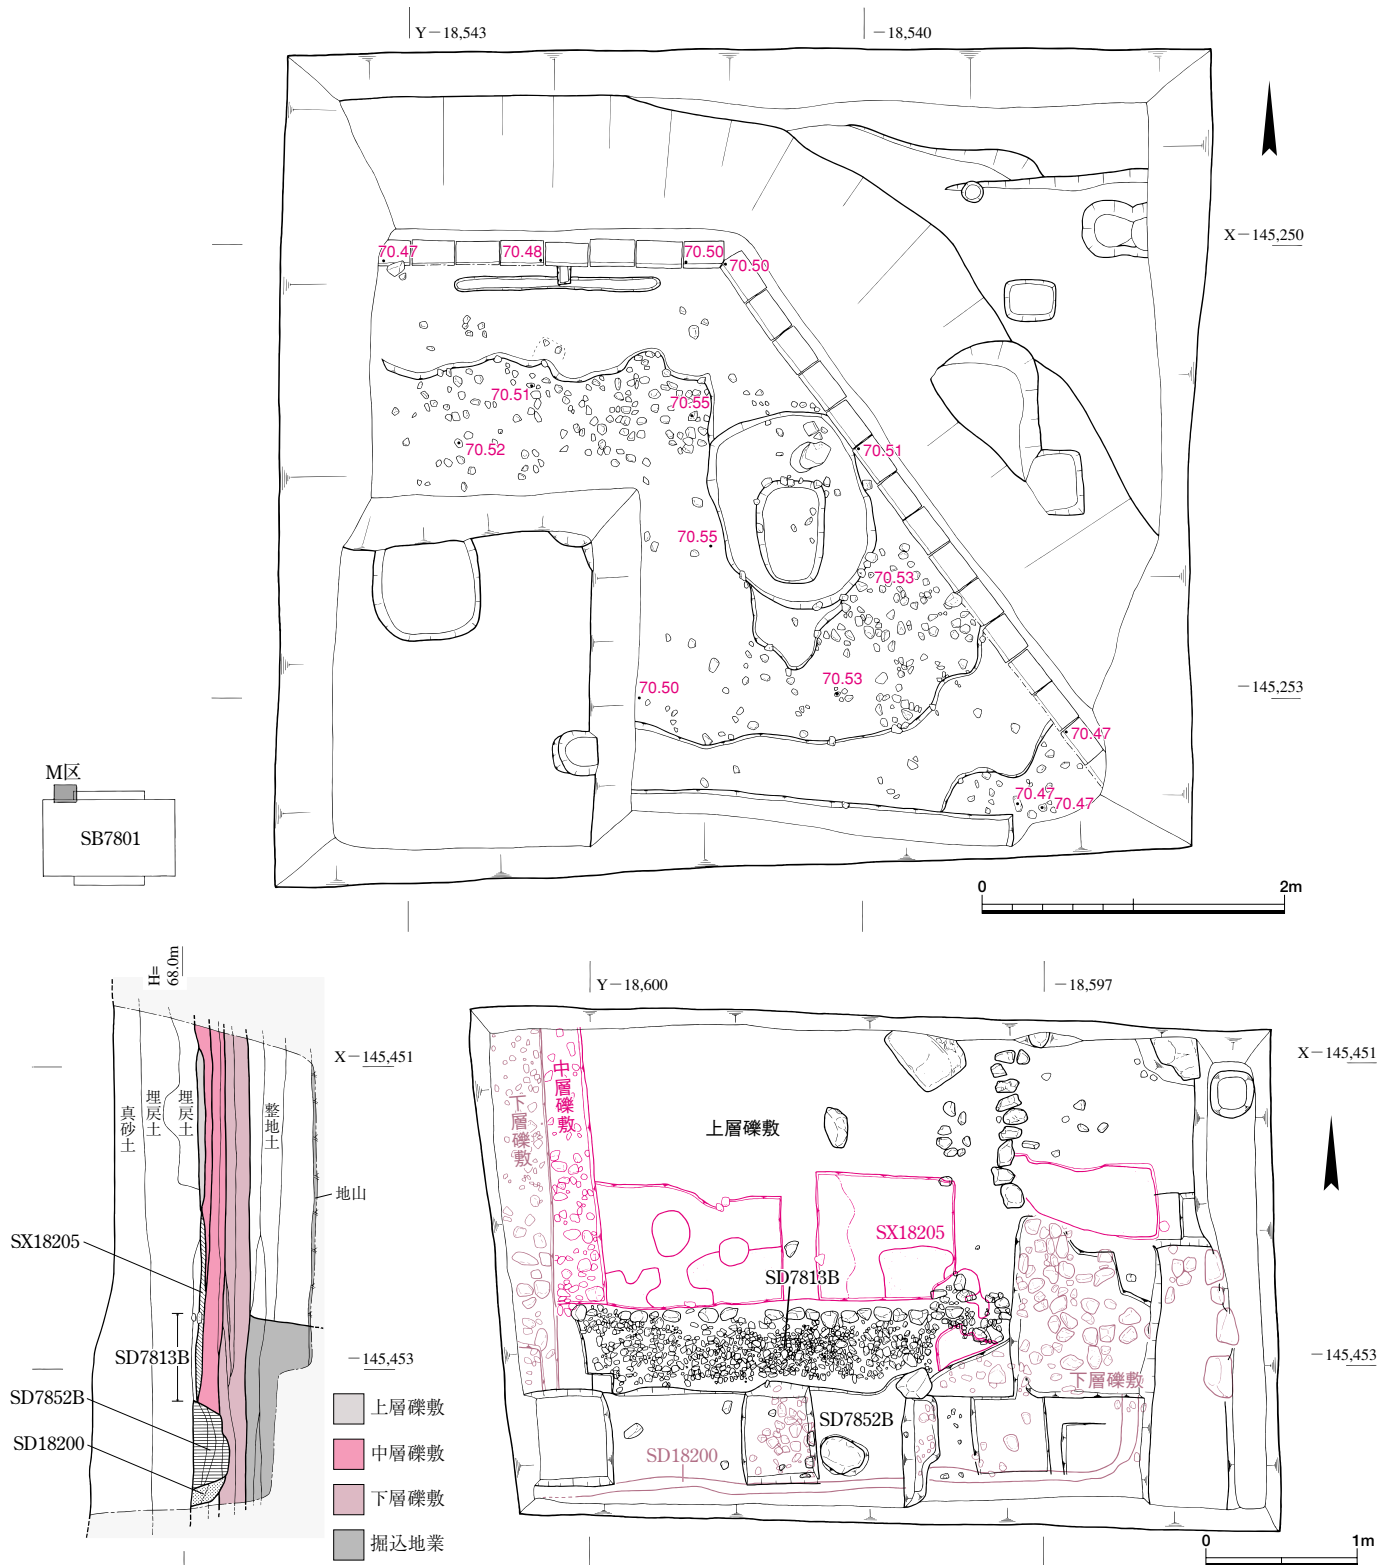
図116 第313次調査遺構平面図・断面図 (上: F区、下: M区、左下断面図はY=-18,600.4) 1:50

F 区 F区は磚積擁壁SX6600の東入隅部にあたる（図116上）。磚は最下段の1段のみが遺存している状態であり、屈曲部では、完形の2つの磚をほんのわずか打ち欠いて、突き合わせていた。磚の上端のレベルは、磚の南端で70.47～70.51m、その南面に広がる磔敷広場SX6601の北端のレベルは70.50～70.56mであった。第305次調査で検出した磚積擁壁西入隅部では、最下段の磚の上端のレベルは70.48～70.49m程度、磔敷のレベルは70.52～70.61mであるから、磚積擁壁・磔敷広場ともに、東西で全く同じ高さに仕上げられていたことが再確認された。（吉川 聡）

M 区 M区は第77次調査の再発掘部分で、第一次大極殿院南門SB7801の西北部にあたる。門基壇と北面階段西北隅を含む東西5.4m×南北3.4mに調査区を設定した。旧調査埋土除去後、上層磔敷上面から第77次検出の遺構を確認したが、新たに、基壇外側に敷いた凝灰岩製敷石痕跡などを検出した（図116下）。ここでは新知見を中心に説明するが、各期の区分は『平城報告XI』にならう。

I-2期 中層磔敷、凝灰岩製敷石痕跡SX18205を検出した。SX18205は基壇西北部、地覆石外側で上層雨落溝の下から検出した。凝灰岩粉を多量に含む黄灰色粘砂（厚さ4～5cm）が幅80～100cmで地覆石痕跡外側に沿う。北面階段西端にあたり、調査区東壁でも観察できた。凝灰岩の表面1枚が残った形であり、幅1mほどの敷石があったと考えられる。検出状況から、基壇の外側だけでなく、北面階段の前面にも敷かれたと見られる。また上層雨落溝東で検出した45cm×90cm（厚さ約5cm）程度の凝灰岩痕跡は、上層雨落溝の下に潜ることから、上記の敷石片の可能性もある。
