# 一乗院発掘調査概要

建造物研究室  
歴史研究室

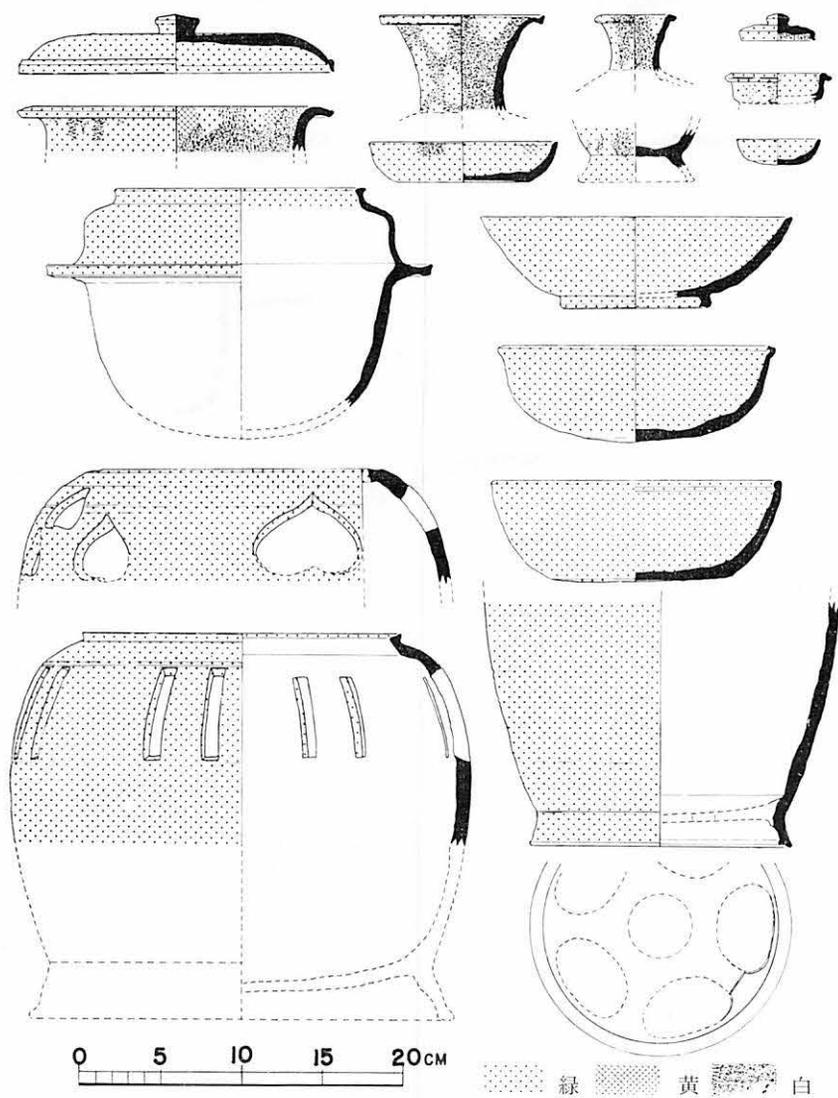
第4図 宸殿下検出施釉陶器

遺物は、主として宸殿下の土壇と向拝南側の瓦溜りから発見され、  
施釉陶器を含む土器類、各種の瓦類、少量の銅銭・金属器・石製品・  
ガラス製品など、奈良時代前期から近世初頭におよんでいる。注目さ  
れるのは、宸殿下の土壇から出土した土器類、なかでも施釉陶器や陶  
硯類である。施釉陶器では、緑釉陶(蓋・杯・碗・罍・釜・火舎?)・甗  
? が多数をしめ、少量の三彩陶(蓋・杯・火舎・香炉・壺)と二彩  
陶(長頸壺)がある。陶硯類では、円硯35点、八花硯1点、鳥と亀の  
動物形のもの2点に杯や蓋を転用したものが10数点ある。その他に灰  
釉を施した水瓶・浄瓶の類を含む須恵器、量的には最も多い土師器な  
ど、整理後は重要な基準資料になる一括遺物である。(八賀 晋)

次に創設の東半盛土基壇を撤去したところ、東西約20m南北約25mの土壇が検出された。この土壇内には焼土の堆積もみられ、硯や施釉陶器を含め土器片が瓦片とともに多数埋没されていた。また西半基壇を形成する高い地山は方形に削出されていて、その東辺に凝灰岩粉片が南北一列に付着していたので、一乗院創設前にここに凝灰岩基壇をもつ建造物があつたことが想定された。
