II 平城京・京内寺院等の調査

表7 1992年度平城京等発掘調査一覧（*は巻末別表に概要掲載）

6 左京三条一坊十・十五・十六坪の調査 第230次

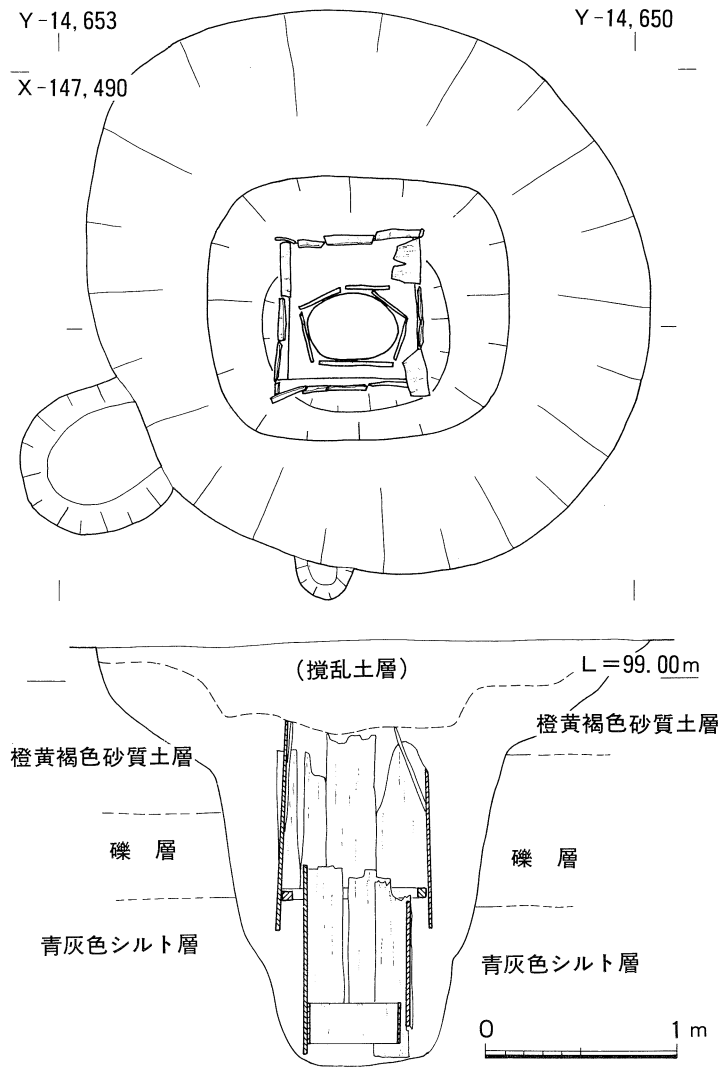
図33 井戸SE05平・断面図 1:40

SE05 井戸枠は上半部が方形縦板組横棧留め、下半部が六角形縦板組、底部に円形曲物を据え付けている。井戸枠上半部は一辺が約90cm、高さ1m以上、六角形の枠は一辺が20～40cm、高さ約1m、曲物は直径が40～50cm、高さ20cm。現状での深さは約2.2mである。井戸掘形は階段掘りで、検出面では直径3mの円形、検出面から50cm下で段がつき一辺1.5m程度の隅丸方形に狭まり、さらに1.7m下で段がつき直径1m内外の円形坑となる。井戸枠内の埋土には9世紀前半の須恵器、土師器等が含まれており、そのころに井戸が廃絶したと考えられる。また、井戸掘形西辺部の埋土から土馬の胴部が出土したが、今回の出土状況からは井戸枠設置時の祭祀に伴うものとは断定できない。

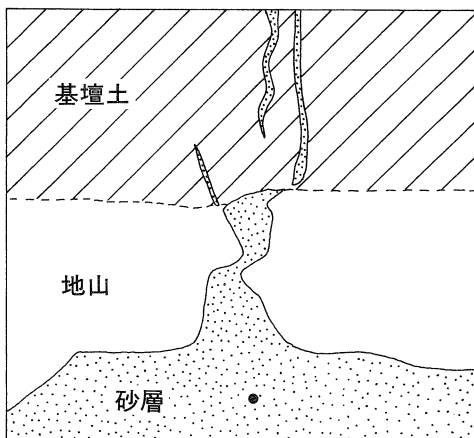
図40 液状化跡の断面図 1 : 10

今回の薬師寺跡の発掘調査においても、過去に激しい地震動が存在したことを示す液状化現象の痕跡が検出された。これは、図40のように、現地表面下140cm以深にある砂層の上端が液状化して、噴砂が発生したものである。砂層から上昇する噴砂の通り道（砂脈）は下部では最大幅9cmで、上に行くにつれて分岐し、幅1～1.5cmの複数の細長い砂脈になる。薬師寺回廊の創建基壇を引き裂いているこ

である。しかし、規模は小さく、震度Vの上位程度の地震動でも生ずる可能性がある。時代は8世紀以降に限定されており、奈良盆地周辺の内陸地震、又は、くり返し発生している東海、南海地震のいずれかによるものと考えられる。今後、周辺地域の遺跡においても、地震の痕跡が検出される可能性があり、発掘調査の際留意して頂けるようお願いしている。 (寒川 旭)

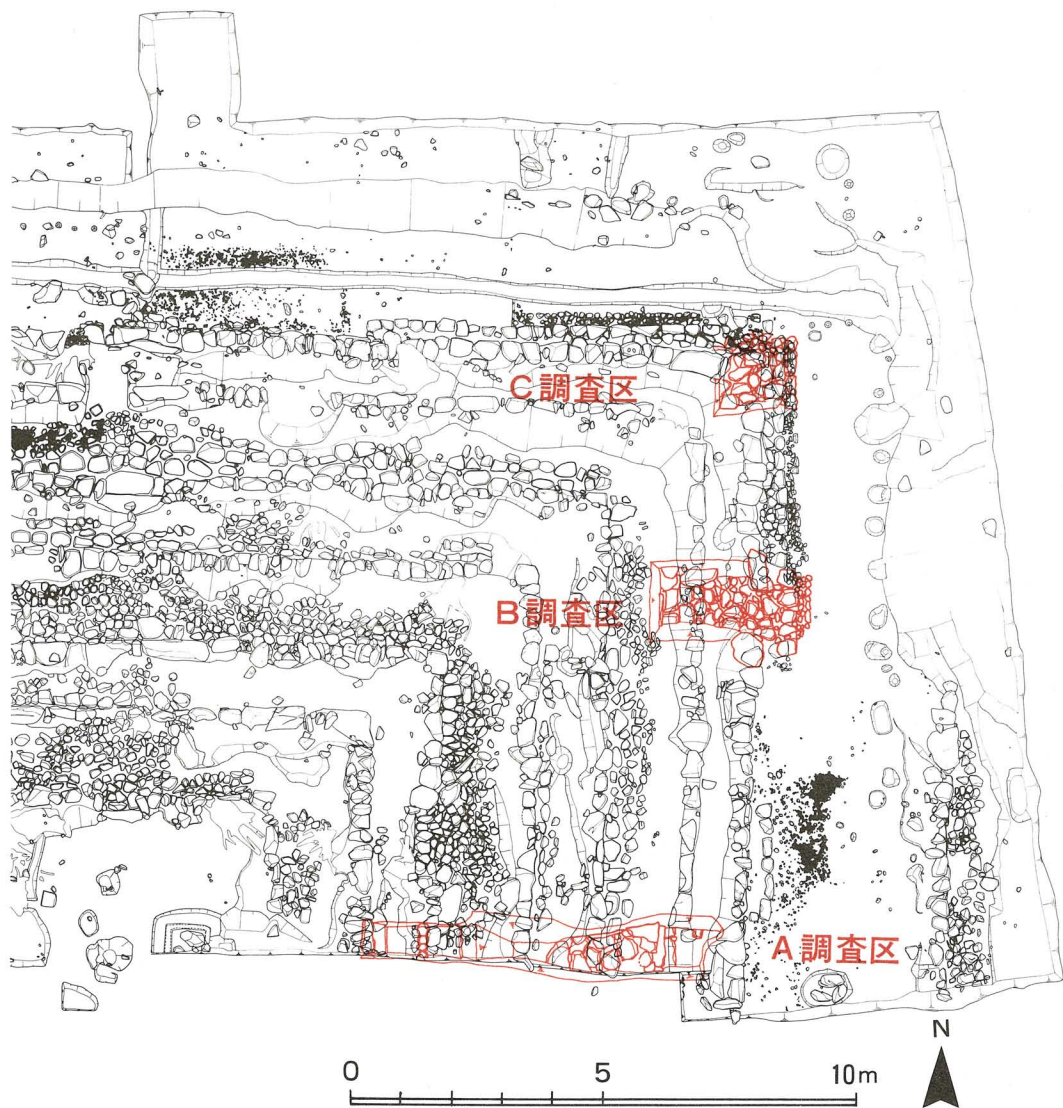
図44 頭塔北東部遺構図（朱線は第237次） 1:150

下層石積 A調査区では現存する石積内部でもう一つ別の階段状の石積及び仏龕状の石積を検出した。ここでは以前から確認している七段の塔本体石積を上層石積、今回発見した積土内部の石積を下層石積と呼ぶ。下層石積の平面位置は上層第二段石積から第四段石積の間で上層第一段石積前面から約1.7mのところである。下層石積は基底部分が2段の階段状を呈しており、その上に径30~50cmの石を

5～6段に積む。残存する石積の高さは約1.8mである。下層石積の上半部はトレンチ北壁から約30cm南のところで西へ折れ、約1.7m延びて再び南に折れる。一方、下層石積の下半部はまっすぐ南に続く。つまり、石積上半部が「コ」字形に入り込んだ形を想わせる。入り込み部の上面にはほぼ全面にわたって石が敷かれてお

A調査区で下層石積を発見したことから、この石積の北延長部をB、C調査区でも確認すべく調査を進めた。その結果、B調査区では同様の形状をもつ石積を検出できたが、C調査区では検出できず北端を確認することはできなかった。石積の高さは不揃いで高いところでも約1.3m残すのみである。下層石積は後述する理由から第I期の遺構と考えられ、その方位は第I期基壇上面石敷と同様、ほぼ国土方眼座標系の方位に一致する。

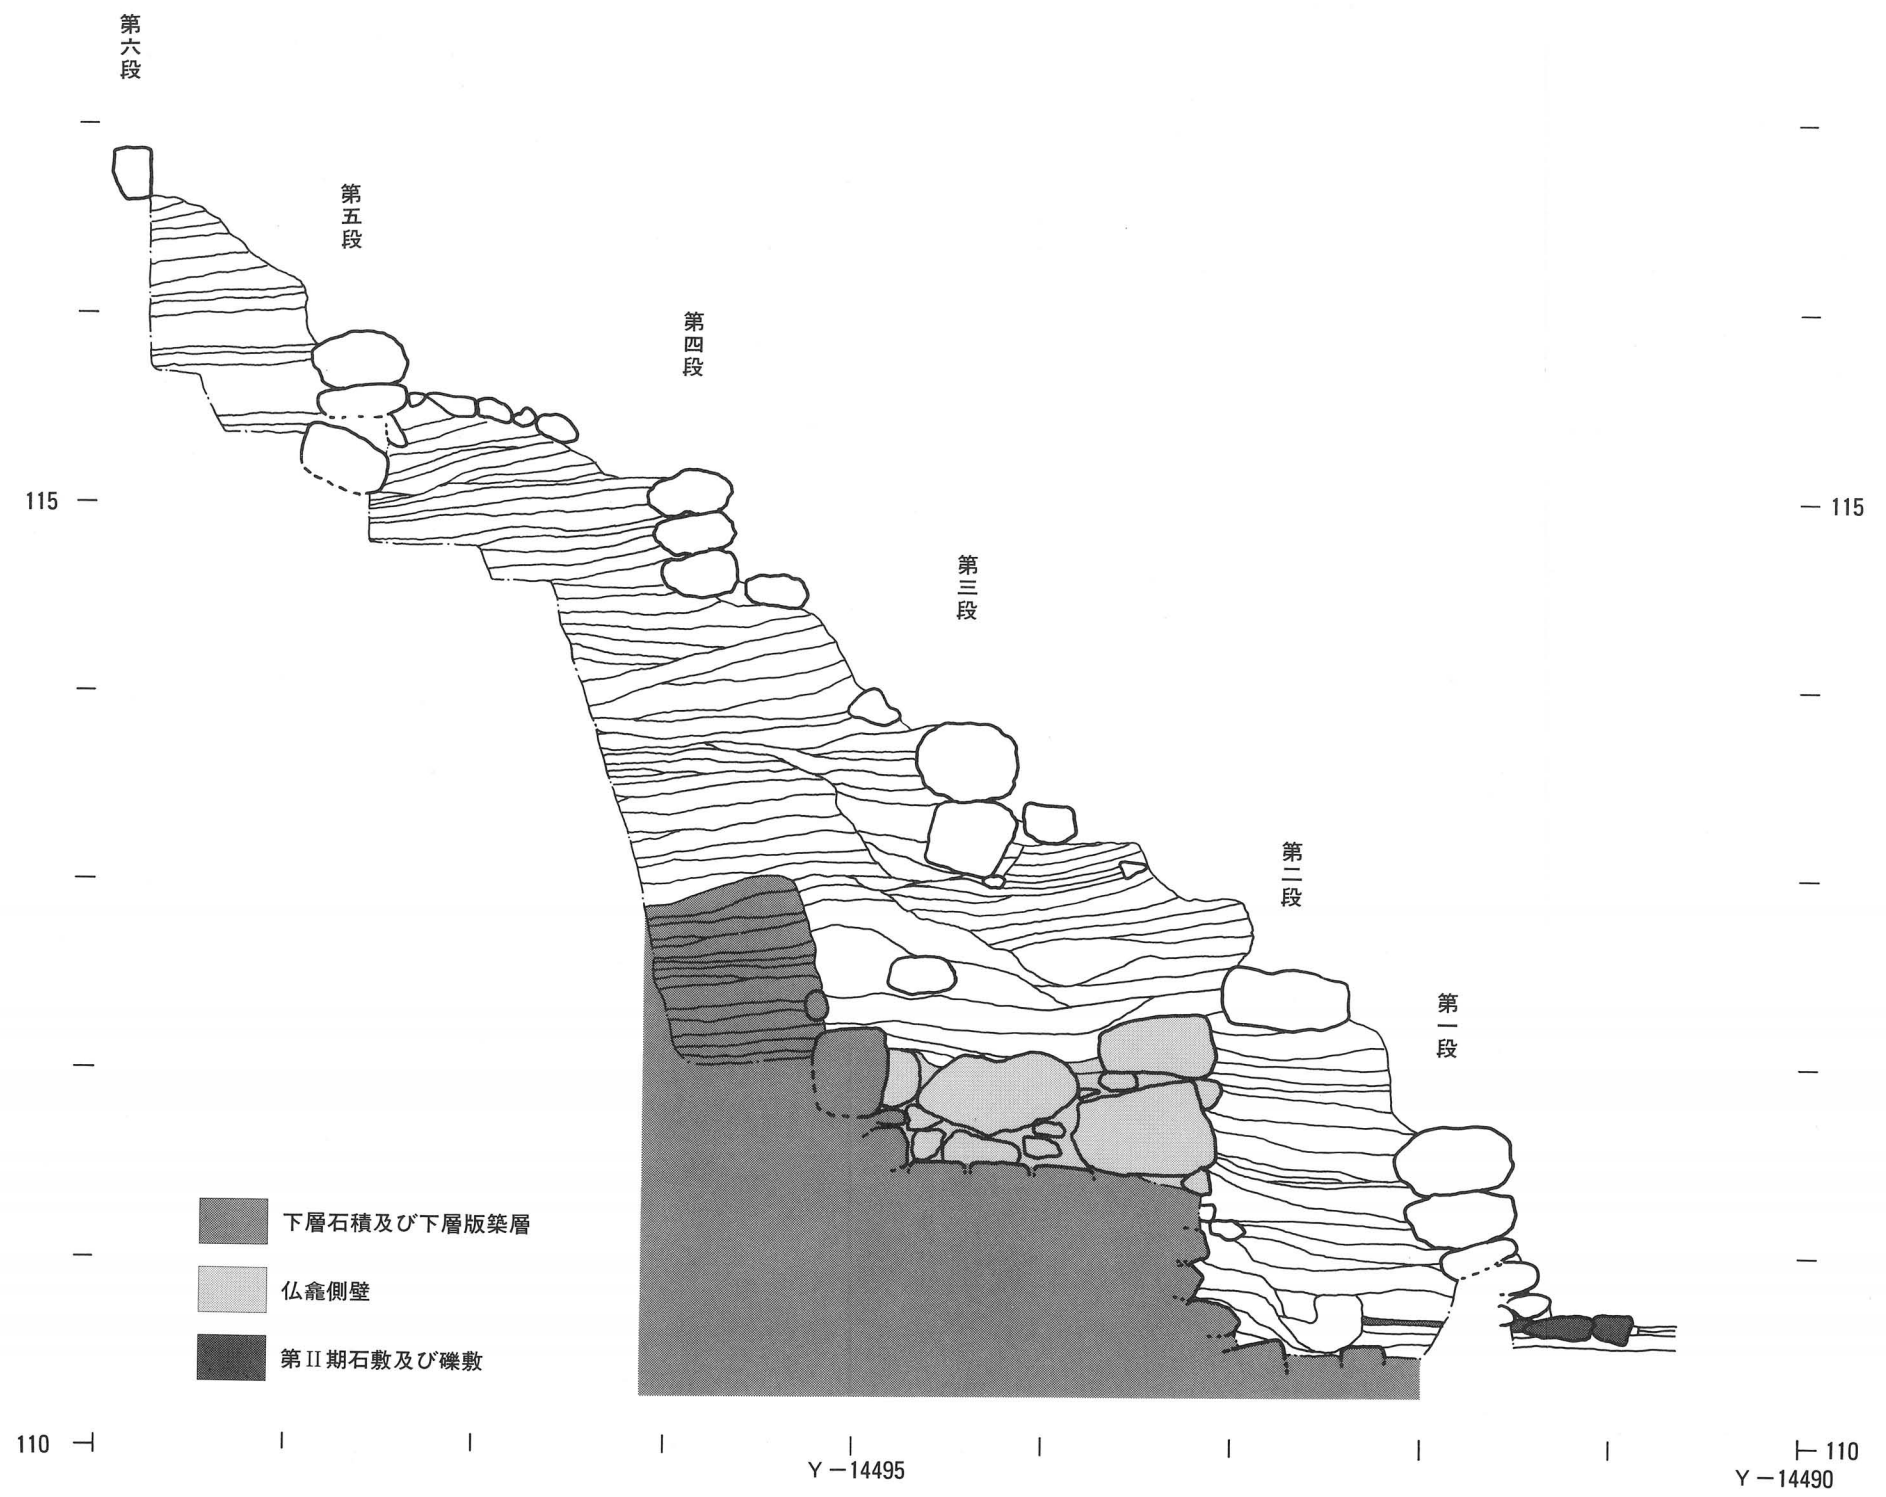
図45 A調査区北壁土層図 1:40

り、石敷の高さは約1.1mである。さらに、この入り込み部の奥壁石の前面には石敷を約30cm埋めた上に板状の石が敷かれた時期がある。さて、この入り込み部が仏龕をなし、かつ、上層と下層の東西中軸線が一致していたと仮定するとこの仏龕は幅約1.6m、奥行き1.7mとなる。なお、奥壁裏込部には下層石積に伴う版築層が標高約113mまで残る。残存する奥壁石の上に上層石積東面第1段中央石仏(高さ約1.1m)がのっていたとすると石仏天端の標高は約113.3mとなり、下層第一段石積の高さは約2.8mに復原できる(ただし、石積上のテラスは平坦なものとする)。

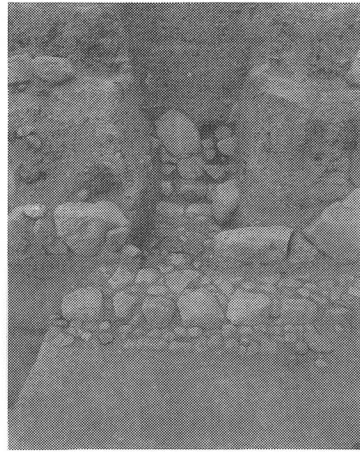
図47 B調査区(下層石積, 第I期石敷)

基壇上面石敷 前回までの調査で基壇上面には3時期の変遷がみられ、上層石積は第III期の基壇上面舗装を伴うことが確認されていたが、第I期基壇上面石敷および第II期基壇上面礫敷(一部石敷を伴う)は上層第1段石積みの内側に入り込むためその幅は不明であった。この第I期石敷はB調査区で下層石積の階段状の基底石に接続し、その幅が約2.3mであることを確認した。なお、この石敷はB調査区では内側が約2%の勾配で低くなっているが、C調査区で確認した石敷は外側へ傾斜している。傾斜方向の違いは永年の不等沈下によるものか、施工の差を示すものかは不明である。
