I 平城宮の調査

I - 1 右馬寮の調査 第246次

I - 2 内裏北外郭北方の調査 第248-1次

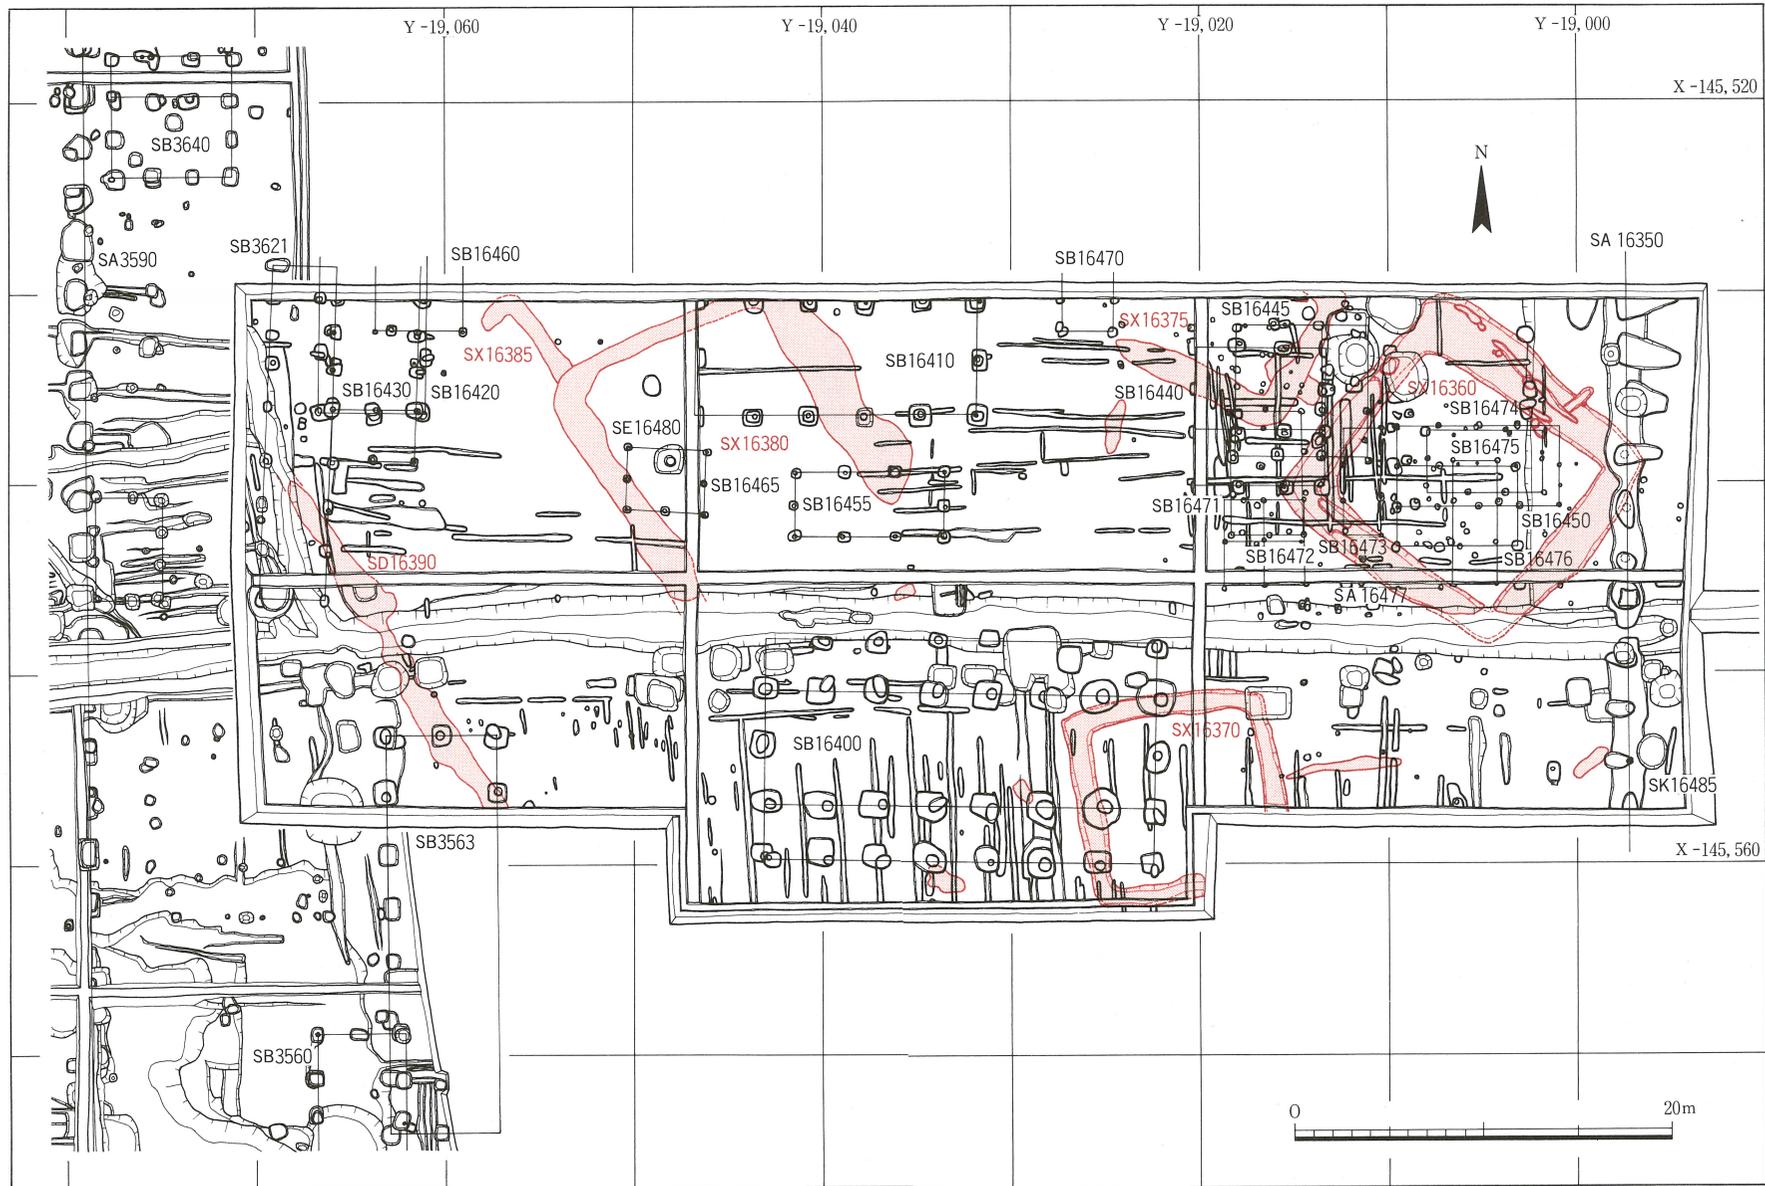
図2 第246次調査 遺構平面図 1:400 (左は第25次調査区 色刷りは弥生時代の遺構)

南北塀SA16350 調査区の東端で検出した、柱間9尺の掘立柱塀である。幅2m前後、深さ0.9～1.4mの深い溝を掘り、柱を立てた後に埋め戻している。「布掘り」とよぶ工法である。ほとんどの柱を抜き取っており、大きな抜き取り穴がのこる。ただし、柱が腐朽していたためか、途中まで掘り下げたものの、結局柱を切断した例があり、そこでは、直径45cm（1尺5寸）に達する太い柱根がのこっていた。この塀は、佐伯門の北東で確認している馬寮の東限塀SA5950

正殿SB16400 調査区の南中央部で検出した、東西棟の掘立柱建物である。南と北に庇があり、桁行7間 (70尺=10尺×7)、梁間4間 (40尺=10尺×4) の規模を有する。身舎の柱掘形は、長辺が1.3~2.1mと大きい、庇の柱掘形は、長辺1.1m前後と小型である。ほとんどの柱が、抜き取られている。抜取穴下部の収束状況から復原される柱径は、身舎柱が約30cm (1尺) ないしそれ以上、庇柱が約24cm (8寸) である。11個の柱穴を断ち割って調査したが、断面で見ると、柱掘形があきらかに重複しているものが存在する。また、西南隅の庇柱のように、平面でもそれが認められる例がある。したがって、同位置で建て替えがおこなわれた可能性が高い。この建物規模は、佐伯門北東の馬寮で確認した第Ⅱ期 (奈良時代初期) の正殿SB6450と等しく、区画内での位置関係も近似する。当該官衙の正殿とみて誤りあるまい。なお、このSB16400の建物心は、東限の南北塀SA16350の35.5m西にある。これは、正しく120尺に相当し、令大尺では100大尺と、さらに完数性の高い数値を得ることができる。配置に際して、大尺を使用した可能性が想定されよう。

南北棟建物SB3563 調査区西南部で検出した掘立柱建物である。第25次調査で西側柱列を検出し、『平城宮発掘調査報告Ⅸ』では、南北塀と認識していた。今回の調査で、東側柱列の一部と北妻を確認し、桁行7間 (70尺=10尺×7)、梁間2間 (20尺=10尺×2) の建物となることが判明した。北妻の位置は、正殿SB16400の棟通りに一致する。正殿の東側には、対応する

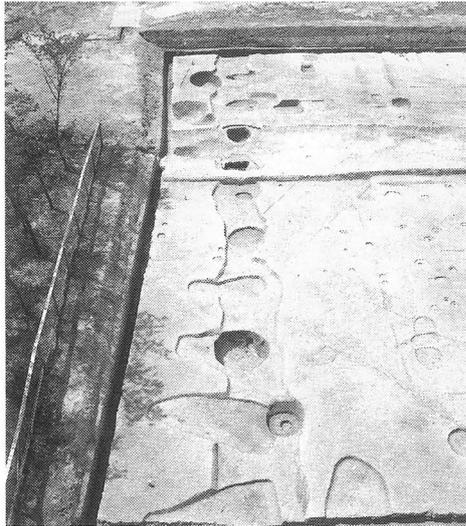
図3 南北塀SA16350 (北から)

『平城宮発掘調査報告Ⅻ』によれば、SA5950は、奈良時代中頃に掘立柱塀として設けられ (SA5950A)、奈良時代後半に、築地塀に改造されている (SA5950B)。前者は、個々独立した柱掘形をもつが、柱間は9尺で、SA16350と共通する。柱根の直径も、45cmと同格である。したがって、SA16350とSA5950との間に、強い関連があったことは疑いない。同一の規格で設計されたものであろう。ただし、SA16350には、改造の痕跡が認められない。

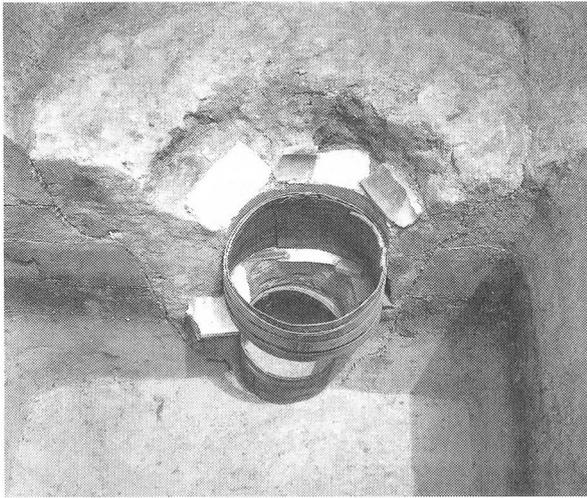
図6 井戸SE16480 (南から)

井戸SE16480 調査区の西北部で検出した曲物の井戸である。一辺約1.6mの略方形の掘形をもつ。曲物は、三段分が遺存するが、中段のものは内側へ崩落していた。曲物と曲物の間には、板石や瓦をはさんでいる。掘形の中から、灰釉陶器や白磁が出土した。

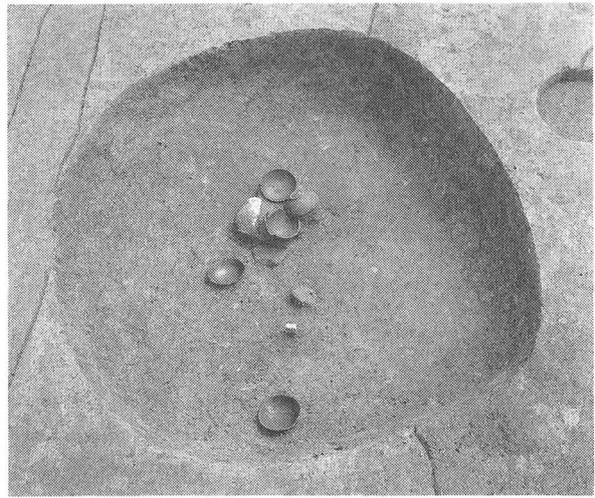
図7 土坑SK16485 (北から)

土坑SK16485 調査区東南隅で検出した土坑。ほぼ円形で、直径1.6~1.8m、深さ約0.8m。壁面は、垂直に近く立ち上がっている。底面付近から、完形の瓦器碗5点・瓦器皿2点・庖丁1点が出土した。11世紀後半の一括遺物である。

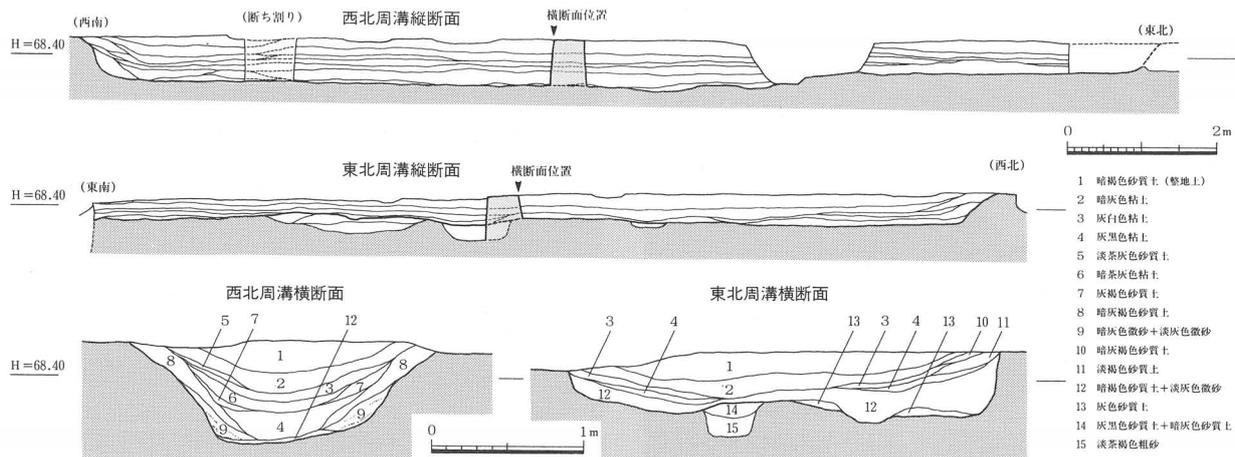
図8 方形周溝墓SX16360 縦断面 (1:100)・横断面 (1:50)

方形周溝墓SX16360 調査区東北部で検出した、比較的大型の方形周溝墓である。周溝の外肩間で15m、内肩間で9.5~11mの規模を有する。削平をうけているため、主体部はまったく遺存しない。周溝は、南のコーナーが後代に破壊されているが、全体によくのこっており、とぎれる部分はない。検出面での周溝の幅は1.8~3.1m、深さは25~65cmである。西北および西南周溝は、ほかに比べて深い。また、東北周溝では、周溝埋土下から、先行する細溝と土坑を検出した。今回の調査では、横断面とあわせて、縦断面の検討をおこないながら発掘を進めたが、周溝がコーナー部分でとくに浅くなるということはなく、溝底の勾配はほぼ水平である。

周溝の埋土は、最下部に、地山のブロックをふくむ掘削直後の埋土があり、その上を、粘土と砂質土の自然堆積層が覆う。西北周溝・西南周溝の横断面をみると、ある程度埋まった後に、掘り直した可能性がある。最上部の埋土には、瓦をふくんでおり、平城宮造営時の整地土と考えられる。その時点まで、周溝が完全に埋まりきってはいなかったことがうかがえ、興味深い。なお、西北周溝の最下部から、後述する弥生時代前期の壺用蓋形土器が出土している。

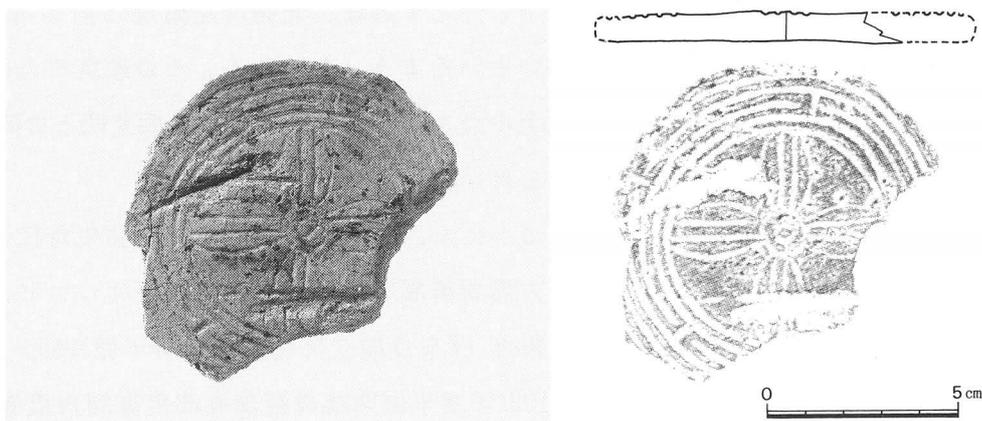
図9 方形周溝墓SX16360出土 弥生土器 1:2

方形周溝墓SX16360出土土器 弥生時代前期の壺用蓋形土器。縁辺は欠ける。紋様のある上面、紋様のない下面も、ともにミガキを最終調整とするらしい。また上面に限って、赤色顔料を塗布した痕跡がある。なお、紐孔は残部がない。上面には、中心に陰刻有軸木葉紋を、外側に陽刻表現の横型流水紋を配している。篋描き→ミガキの痕跡がある。篋は太い。沈線の切り合い関係から描き方を復原すると、次のようになる。木葉紋は、中心と外側の円を描いてから、軸線→弧線の順で描く。流水紋は、まず中心の円と外側の円を描いてから、短い縦線を入れ、それから横線を描く。この横線は、縦線にあてないように、細心の注意をはらって引いている。三角形抉りはない。なお、配置からみると、欠けた部分には、本来、上段に縦線が1本、下段に縦線が2本あって、横型流水紋がきっちり割りつけられていたとみられる。 (深澤芳樹)

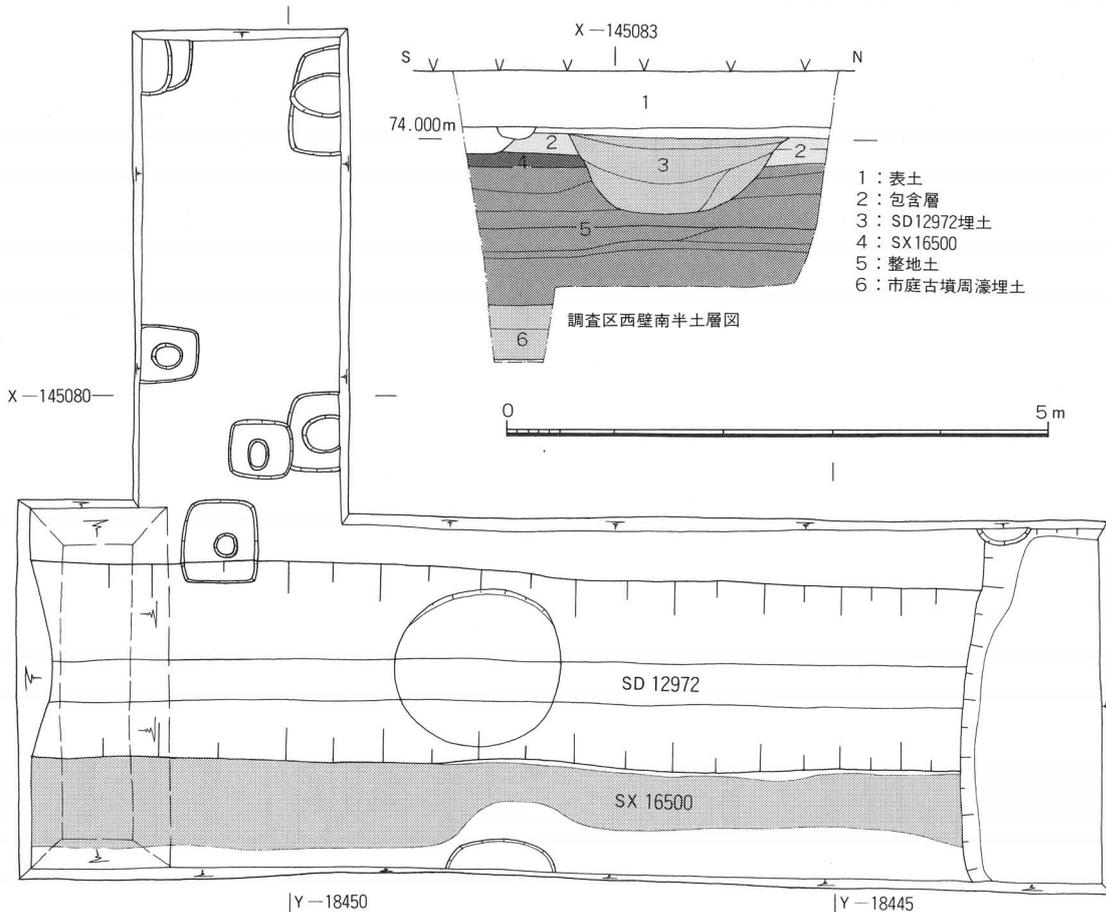
図11 第248-1次発掘調査遺構平面図・西壁土層図 1:70

調査区は、まず幅3.5m×長さ10mの東西トレンチを設定し、そこから北へ幅2m×長さ4mのトレンチをのぼし、西端では市庭古墳周濠を確認するためにサブトレンチを入れた。検出した遺構は、東西溝1条、瓦溜りおよび柱穴と、近世・近代の井戸である。SD12972は東西トレンチ中央で検出した東西溝で、幅約1.6m、深さ約0.7mを測る。その南方の瓦溜りSX16500からは、大量の丸・平瓦と、軒丸瓦6304C1点、軒平瓦6664F1点、6664K6点、6721C1点および面戸瓦1点が出土した。これらは築地の落下瓦とみられる。SD12972は第174-8次調査でも検出しており、内裏北外郭の官衙の北面築地北雨落溝と想定されていた。しかし、遺構の重複関係をみると、SX16500よりも新しく、奈良時代の溝の位置を踏襲した後世の溝と考えられる。また、サブトレンチの地表面下約2.5mの地点で、市庭古墳周濠の底を確認した。

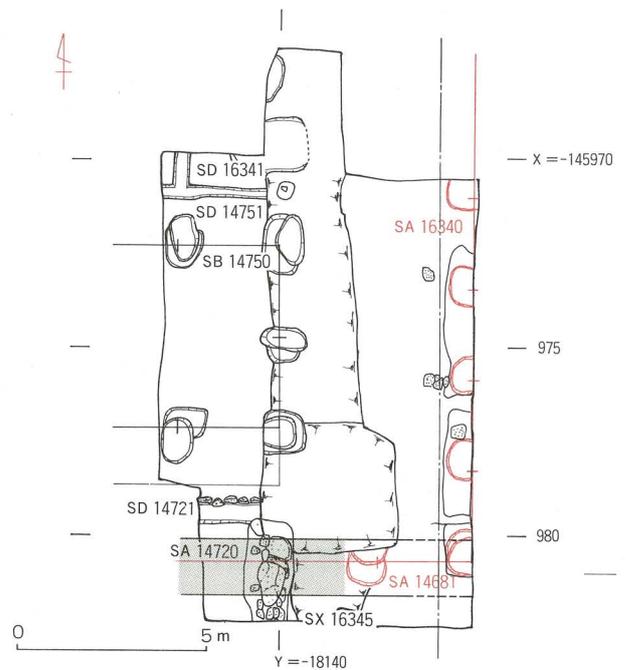
図12 第256次発掘調査遺構平面図 (1:200)

SA14681 式部省下層官衙の南面を区画する掘立柱東西塀。上層官衙の南面築地塀の下層に位置する。調査区内には3間分が存在すると推定できるが、柱穴は塀東端部の1間分に相当するもののみを確認した。柱穴のひとつは用水升により大きく破壊されている。柱間寸法は約2.4m（8尺）等間。

SA16340 式部省東下層官衙の東面を区画すると考えられる掘立柱南北塀である。下層官衙の西面を区画する掘立柱南北塀SA14682（第222次調査）・SA14685（第256次調査）から59.2m（200尺）東に位置する。塀南端部に相当する4間分を検出した。柱間寸法は、SA14681と同じく約2.4m（8尺）等間である。

SX16345 築地塀SA14720下の石組み暗渠。幅約70cm、長さ約60cm、厚さ15cm程度の平たい自然石（花崗岩）を4枚以上底石に据え、底石上面の両側に長さ約30cm、幅・厚さとも20cm前後の自然礫を一段ずつ一段に並べて側石とし、天井部に長さ110cm、幅約70cm、厚さ30cm程度の自然石（花崗岩）を2枚以上のせるもの。暗渠北端部は、用水升の設置のさいに攪乱をうけており、天井石1枚、底石1枚以上、側石多数が失われている。築地西端部にある石組み暗渠SA14735との心々野距離は約53m（180尺）である。

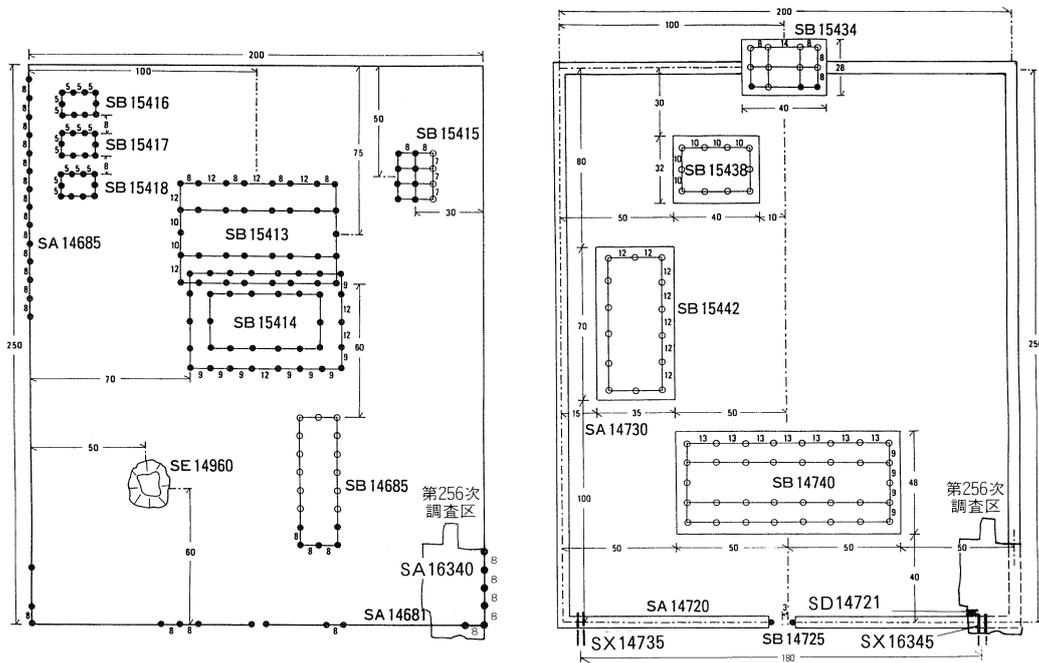
図13 式部省東官衙における建物配置の変化 (左:下層、右:上層 1:1000)

今回の調査では、式部省下層官衙の東面を区画する掘立柱塼SA16340を検出した。この遺構は第2次整地土層の下層にあり、西面を区画する掘立柱塼SA14682・14685から性格に200尺東に位置し、柱穴・柱間寸法などの点でもSA14682・14685と同程度の規模を有しており、下層官衙の東面を画する施設であることは誤りないであろう。上層官衙の東面を区画する施設については、西面築地塼から200尺東の地点において、南北溝あるいは南北築地塼などの明確な痕跡は認められなかった。また同地点において、南面築地塼本体も削平をうけてのこっていないこと、築地塼の北雨落溝が破壊されており、暗渠から東には存在しないことなど、東面築地塼の位置や方向を間接的に推定できる資料も今回は得られなかった。

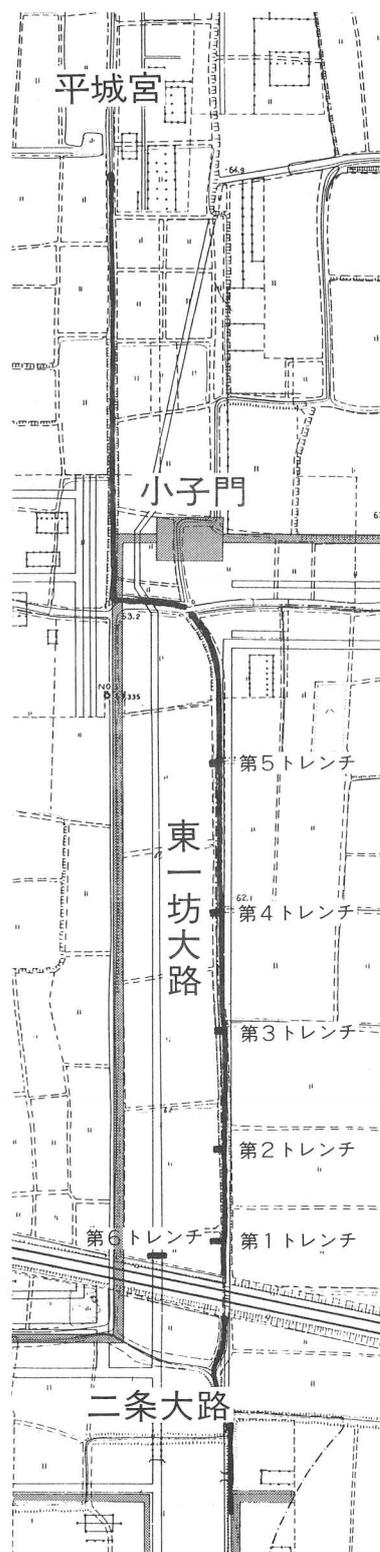
図14 水路改修工事箇所 1:2500

平城宮東院地域の水路改修工事にともなう事前調査である。現在、この一帯の排水路は、東院の西端を南流し、東院西南に開く小子門の西から東南へ流れ、そこから奈良時代の東一坊大路の東端に沿いながら南下して近鉄線の下を通り、さらに南流している。工事は、平城宮内については現在素掘りである水路を護岸し、小子門から南については、すでに構築されている擁壁を取り壊し、改めて水路を設けるものである。工事区域の幅は1～2mと狭いが総長500m近くにおよび(図1)、一部は平城宮大垣と東一坊大路の側溝にかかることが予想されたため、これらの遺構の近辺で調査をおこなった。

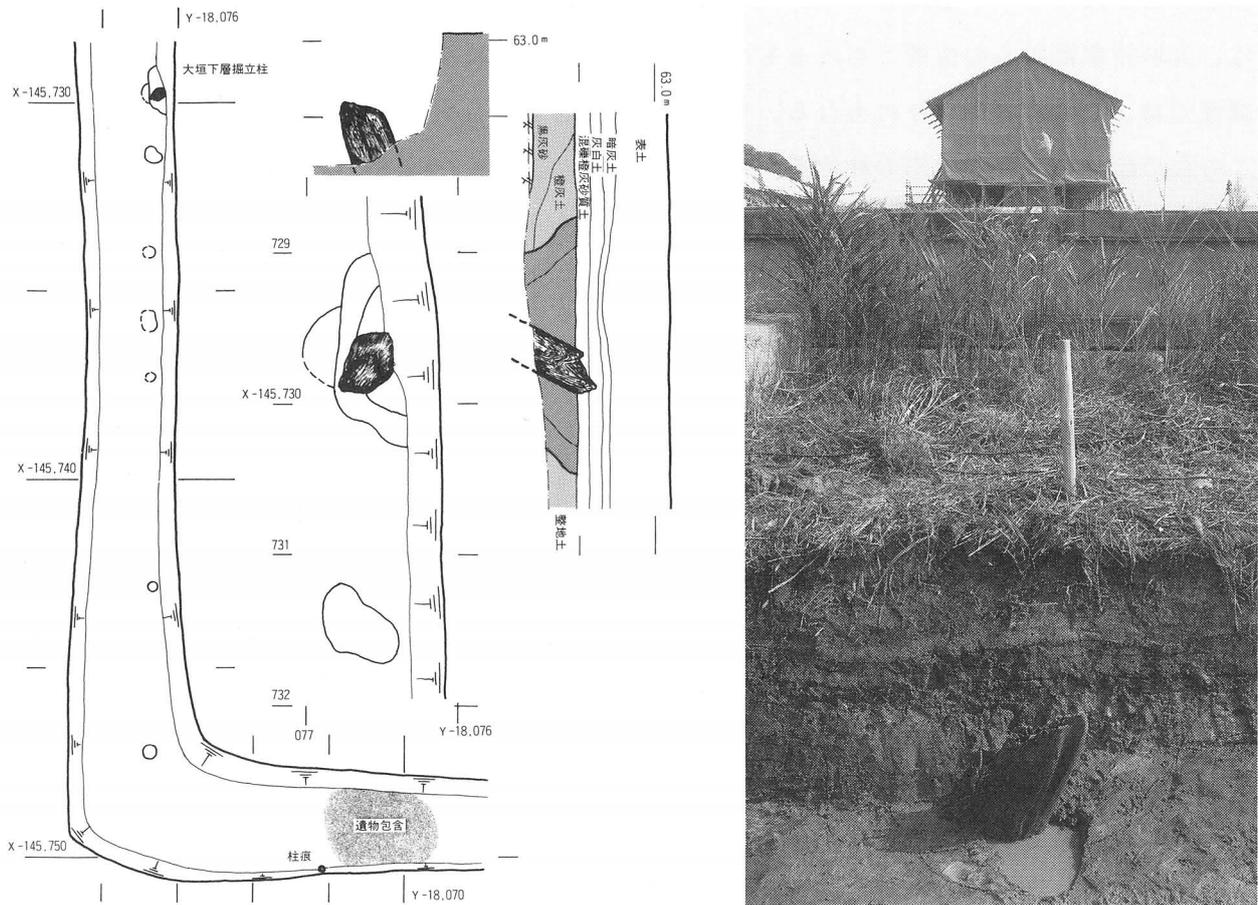
図15 遺構平面図（1:200）および大垣下層掘立柱実測図（1:80）と柱根出土状況

まず、小子門の西側、水路の東側法面に柱根1本があらわれた(図15)。門の棟通りにあたる位置で、築地大垣に先行する下層の掘立柱塀の柱穴である。地山の灰白砂の上に、北から南に土を入れて整地を施し、そこに南北幅1.7mの掘形を掘って、柱を立てている。柱は直径30cm弱である。西南に傾いているのは重機によるもので、また本来の埋没状況よりも、いくぶん上方に引きあげられた状態である。しかし、もともと南へやや倒れた状態で埋没していたらしく、また掘形の内側に掘り込み痕跡が認められる。築地大垣への改修時に、抜取りを試みたものであろうか。なお、この柱穴の上部には築地の積土は残存していなかった。

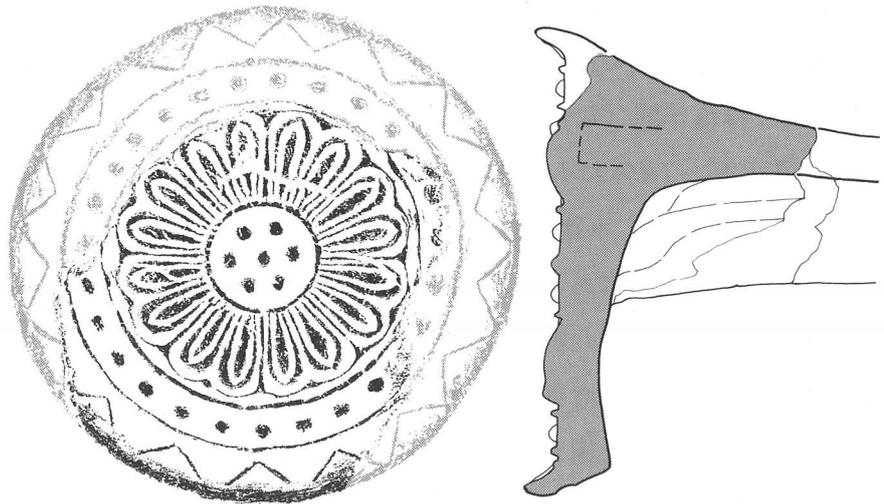
図16 小子門南で出土した軒丸瓦6304L 1:4

遺物は、水路北端部で軒平瓦6721C 2点、そこから小子門までの間で軒丸瓦6284Eb・6282Ca各1点、小子門の南で軒丸瓦6311Ba・6304L各1点、軒平瓦6664F 1点、鬼瓦 I A 1点が出土した。このうち6304Lは、良好な資料であるので図示する（図16）。

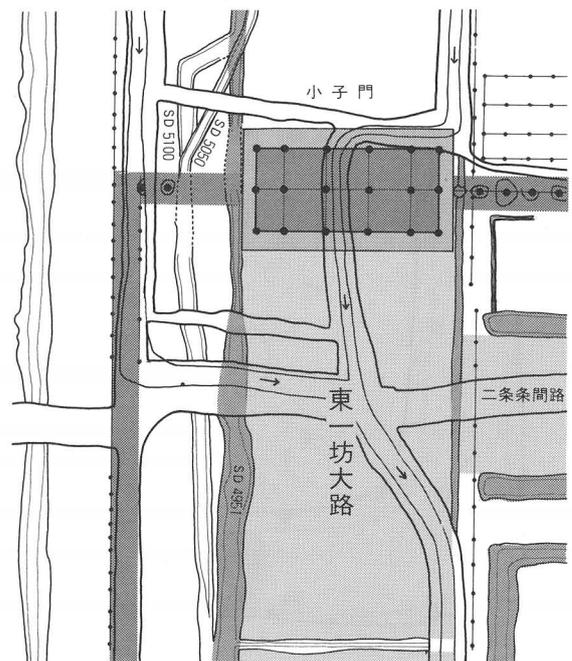
図17 平城宮小子門付近の復原 1:800

以上のことから、平城宮東南入隅部分付近の復原を示したのが図17である。ところで、築地の地業が認められた水路西側の法面では、地業の積土の下に柱穴は一切認められなかった。したがって、平城宮入隅部の東面部分については、先行する掘立柱塀はなく、当初から築地大垣が造営されていたことになる。築地に先行する掘立柱塀は、この入隅部分から始まり東へのびているのである。平城宮の大垣については、二条大路に面する南面大垣が当初から築地である一方、東院の張り出し部分、あるいは北面大垣は、築地以前に掘立柱塀があったことが判明している。今回の所見により、これら2通りの塀が作り分けられた境界があきらかになった意義は少なくないだろう。

る東面大垣は、おおよその推定が可能だが、正確な位置は未確定である。今回改修した水路の西側は、第29次調査によって築地基礎の掘り込み地業が認められている。この掘り込み地業の西端は、調査区の東端付近で南北に通るので、大垣心は水路内にあることが推定できる。今回の水路改修にあたっての掘削でも、西側法面には黄橙色の築地の地業が認められたが、東側の法面にはみあたらず、築地心は水路内でも西寄りと考えられよう。したがって、検出した柱根は、大垣屈曲部の心の位置にあたるものではなく、わずかに東に位置することになる。第39次調査では、この柱の東隣りにあたる、やはり柱根をとまなう大垣下層の柱穴を確かめている。この間の距離は、今回検出の柱位置がやや不確かだが、約2.7~2.8mほど（約9尺）になる。

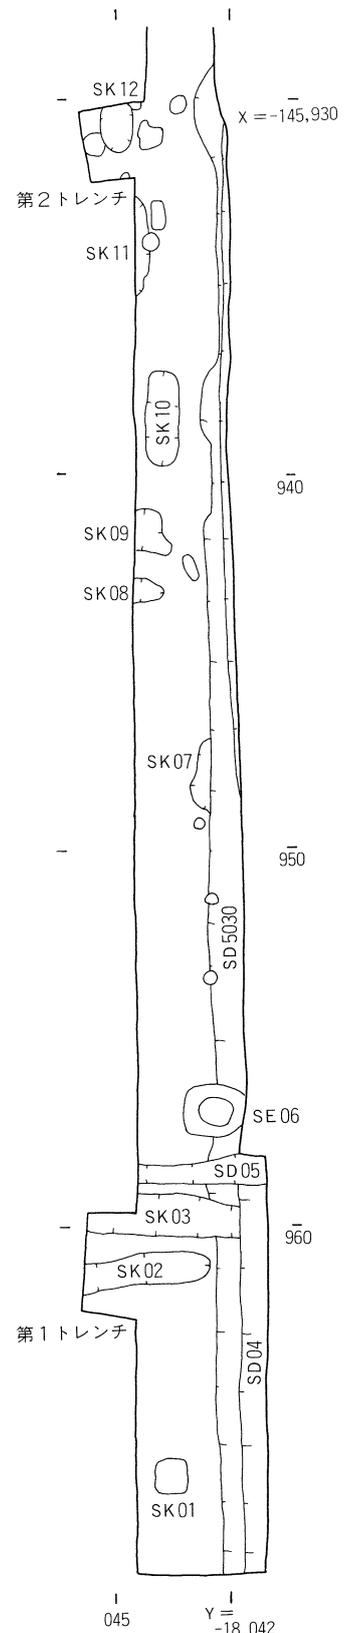
図18 小子門以南の遺構平面図
1:200

遺構 ①第1・第2トレンチ間： 東一坊大路の東側溝にあたる南北溝SD5030をの西肩を39mにわたって検出した。2ヶ所西にふくらんでいるが、ほぼ $Y = -18042m$ のところを南北に走る。しかし、この溝はちょうど現水路の擁壁及び近代の旧水路SD04と重なり、溝の大半が破壊を受けており、堆積土としてのこっているのは西肩から約数十cmのみである。したがって、溝の東肩及び溝心を確定することはできなかった。

のみであるが検出した。溝幅5.3m、検出面からの深さは80cmを測る。溝の堆積土は4層に区分され、第3層と第4層を中心に瓦・土器・木簡などの遺物が出土した。

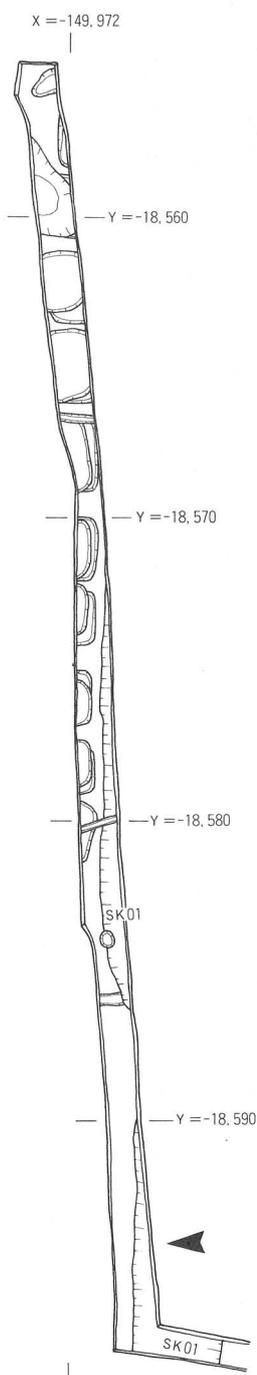
図19 第248 - 6次調査遺構平面図 1:250

柱掘形は、平面が約2m四方で、地山面から約1m掘りこまれていた。抜取穴の規模も大きいので、正確な柱位置は確定できないが、柱間寸法は10尺等間と推定できる。柱抜取穴からは、奈良時代前半の軒瓦 (6225A、6691Aなど) が出土している。東西溝は幅約3m、深さ約1mのもので、長さ約27m分を検出した。埋土からは、中世を中心に各時期の瓦が多量にみつかった。このほかの遺構も比較的新しいものと考えられる。
