I 平城宮の調査

I - 1 造酒司の調査 第250・259次

I - 3 第一次大極殿の調査 第262次

I - 4 第二次朝堂院南門の調査 第265次

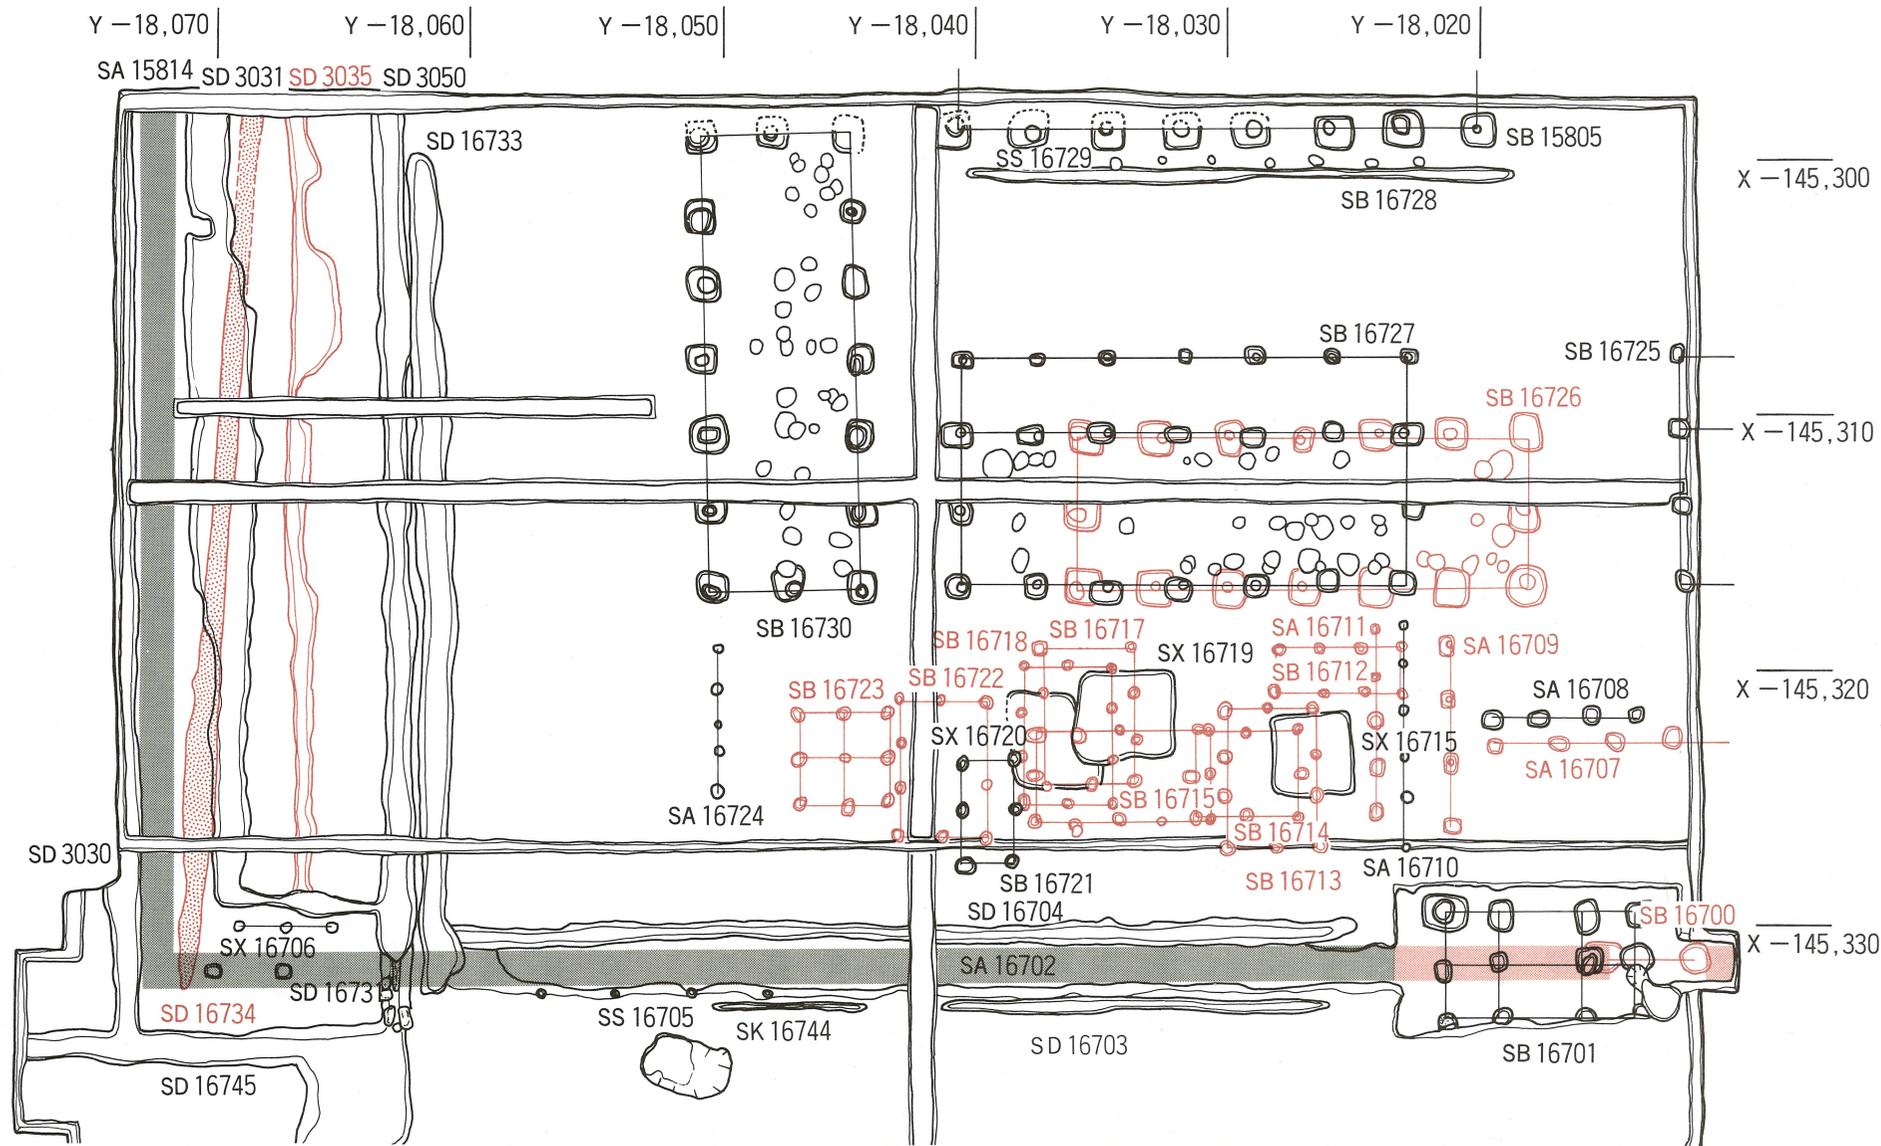
图2 第250・259次調査遺構平面図(1) 1:300

A 造酒司地区（図2）

南と西を築地塙で区画し、南に棟門を開く。西側に井戸からの排水路を設ける。南門の北西に大型建物を置き、その南に雑舎群を配する。

SB16700 南の築地塙に開く棟門。柱間は12尺等間。

SA16702 造酒司地区の南を区画する東西築地塙。基底部分を地山削り出しにより作る。基底部分の幅は6尺。

SD16731 南面築地の下を走り、造酒司内の水を南へ排水する南北溝。この時期にはSD16732がL次状にこの溝に取り付き、やや南でSD16704が、築地の南でSD16703が取り付いたと思われる。築地下の部分は木樋暗渠となる。

SB16726 SA16709の北に位置する6×2間の東西建物。柱間は10尺等間。内部に酒甕据え付け穴を持つ。

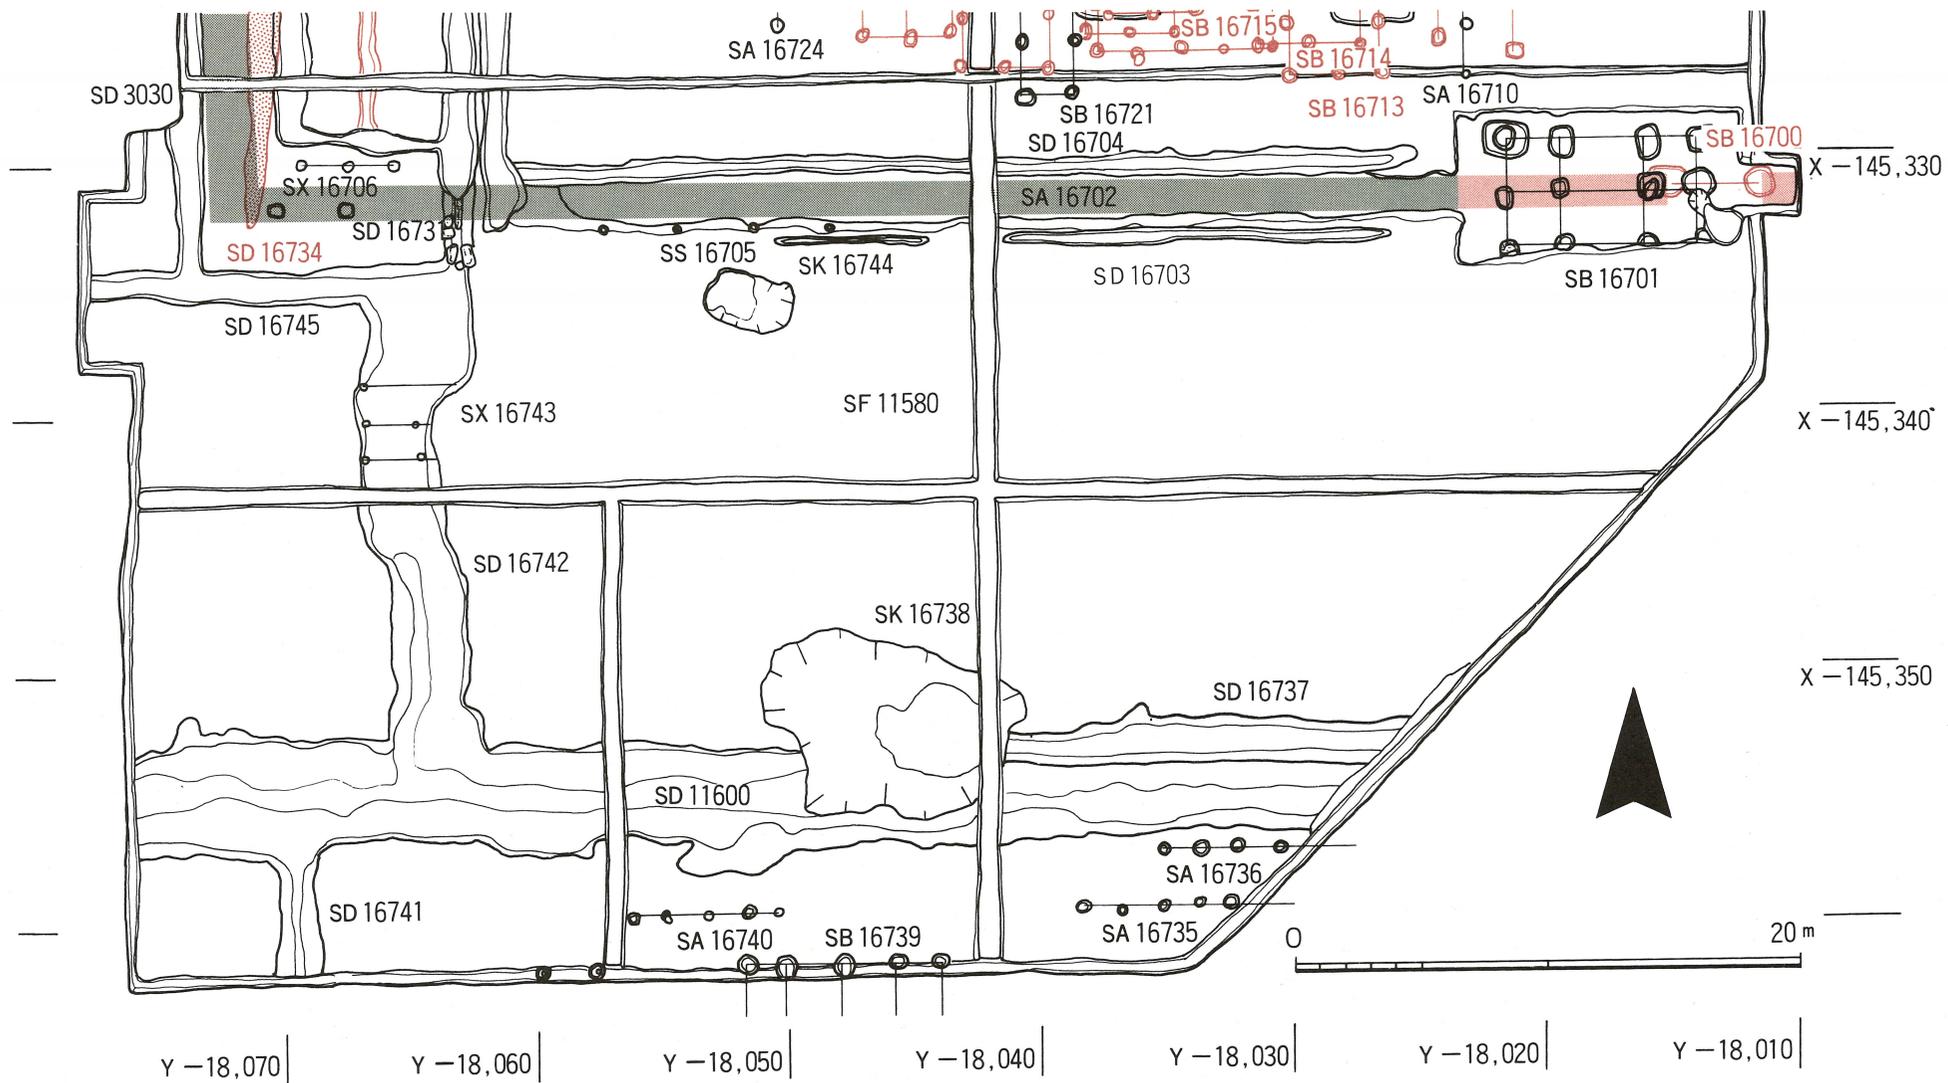
图3 第250・259次調査遺構平面図(2) 1:300

B 宮内道路・東院北方地区 (図3)

SF11514 幅約15mの東西道路。

SD11600 SF11514の南側溝。現状で幅約5m、検出面からの深さ約1mという大規模な溝である。北からSD16742、南からSD16741が取り付く。埋土より木簡が約2500点出土した。

SD16742 SF11514を横切る南北溝。幅約3.5～4.5m。SD16731とSD16745が取り付く。

SX16743 SD16742にかかる橋。西岸に杭3本、東岸に杭2本を検出した。

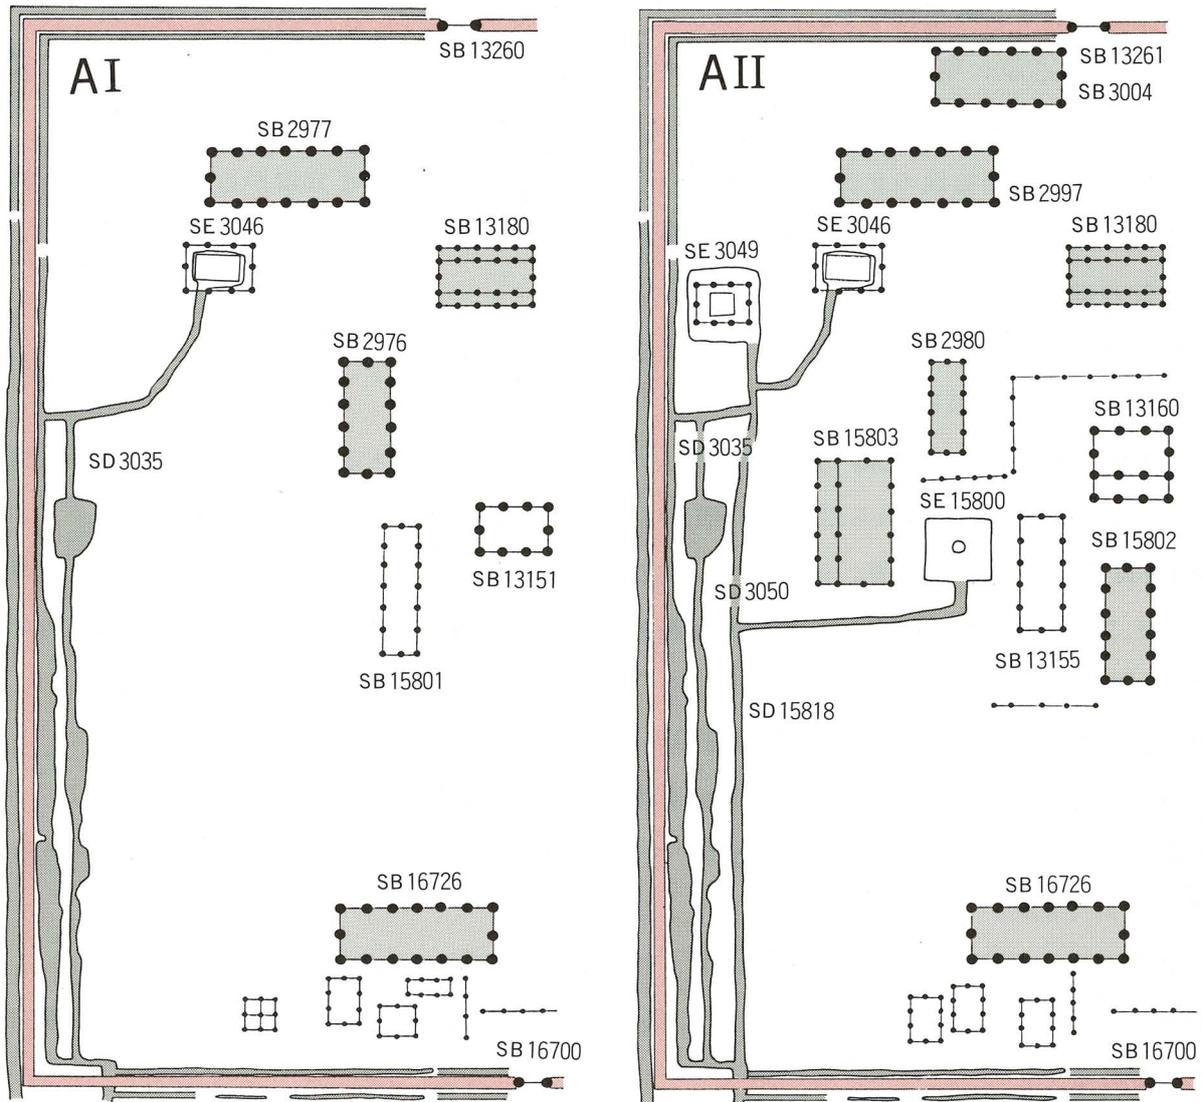
図4 遺構変遷図(1) 網目は酒甕を伴う建物

造酒司地区西半の遺構変遷については図4・5に示した。全体としては、建物の増加と建物規模の拡大という傾向がある。例えば、酒甕据え付け穴を持つ建物面積を比較すると、A I期が約350㎡、A II期が約610㎡、B期が約760㎡となる。A II期の井戸の増設も同じ傾向の結果と考えられ、生産体制の整備・拡大の様子が反映されているといえよう。

この他に、南面築地付近では、前半には雑舎群をひんぱんに建て替え、後半には竪穴状施設を置いていたことが確認された。これらの周囲にも多数の小穴が存在し、作業に関連する簡単な施設がひんぱんに建て替えられたと思われる。竪穴状施設については、竪穴の保温・保湿性と醸造との関連を考慮すると、種麴の保存施設などが考えられる。

さらに興味深いのは、当地区の建物配置が他の官衙に見られるような、正殿を中心とする整然とした配置をとっていない点である。しいていえば、区画の中心付近に酒甕据え付け穴を持たない建物が常に配置されているが、これらも正殿というよりは酒・酢の製造・管理に関連する機能を考えるべきであろう。また、各時期とも、建物の存在しない空間が比較的広く、何らかの作業場として利用されていた可能性がある。

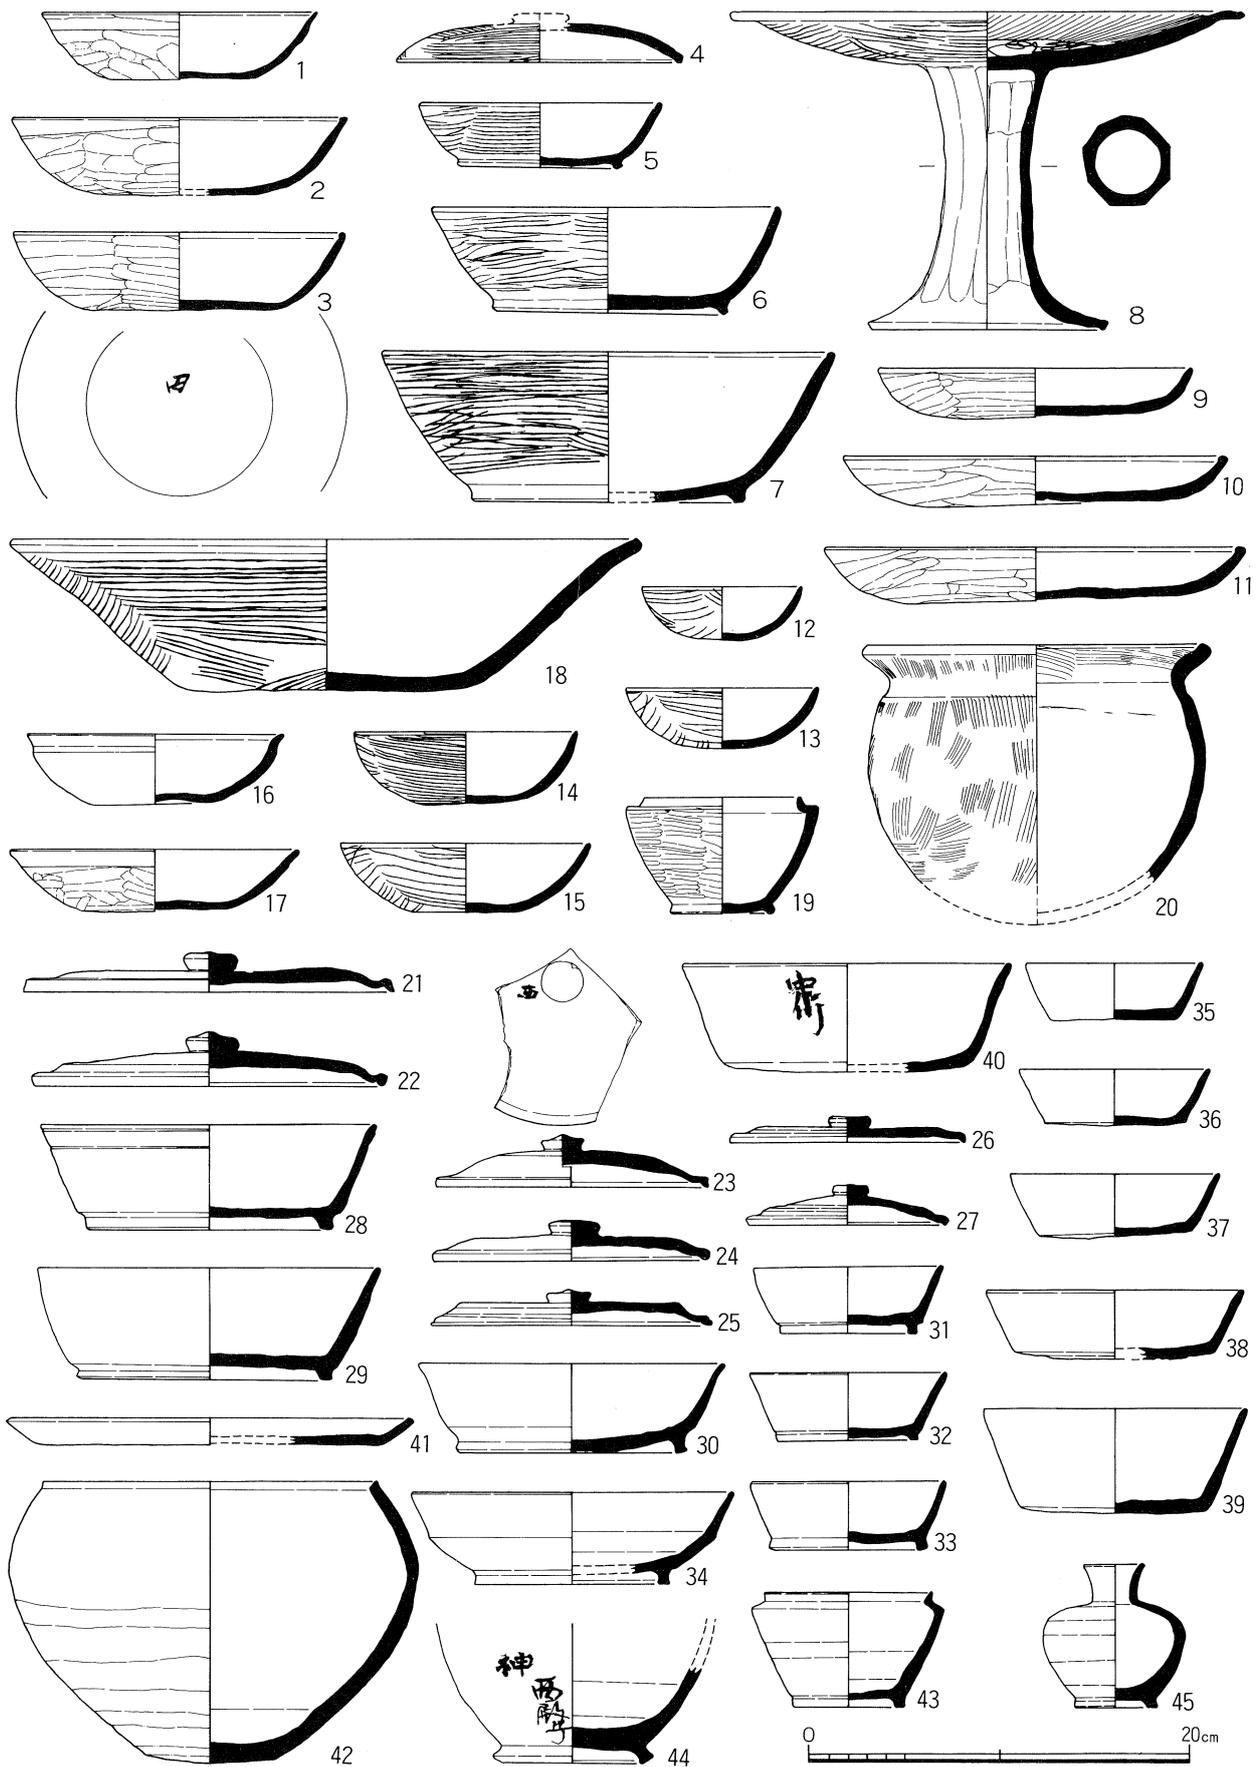
图6 SD11600出土土器 1:4

a SD11600出土土器(図6)

土器は5層に分けて取り上げたが、最上層の暗灰粘質土以外は、多少の混入はあるものの型的に大きな違いはなく、かつ延暦年間の紀年木簡は最下層に近い部分から出土しているので、ここでは一括して記述する。

土師器(1~20) 1~3は杯A。杯A I・A IIがあり、調整はc 0手法が主体で、b 0手法が一部ある。外面に磨きを施すものは殆ど認められない。1の削りは雑で、削り残しが多くみられ、3の底部外面には「田」の墨書がある。4は杯B蓋で外面を磨く。5~7は杯B。杯B I

須恵器 (21～45) 21・22は杯BⅠ蓋、23～25は杯BⅢ蓋、26・27は杯BⅣ蓋。全てI群土器で、23・25は転用硯として用いる。23の頂部外面には「西」、24のつまみには判読不能な墨書がある。28・29は杯BⅠ、30は杯BⅡ、31～33は杯BⅣ。30・31以外は全てI群土器である。30は口縁端部がやや外反し、底部を丁寧にロクロ削りする。赤褐色を呈するが猿投窯の製品ではなく、産地は不明。32・33は灯火器として使用する。34は杯L。体部の稜以下をロクロ削りし、内面を硯として用いている。灰褐色を呈する緻密な胎土で、口縁部の立ち上がりも短く、播磨地方の製品である可能性がある。40は杯AⅡ、38・39は杯AⅢ、35～37は杯AⅣ。37・39は底部外面をロクロ削りし、40は「中衛」の墨書がある。41はI群土器の皿C。内面に墨書がある。42は鉢Aで、内外面に黒色の物質が付着する。形態的には古い特徴を持ち、混入品であろう。43はI群土器の壺E。44は壺Lの胴部で、底部に糸切り痕が残る。外面に「神」、「西殿子」の墨書がある。45は壺Mで、頸部と体部の境には明瞭な接合痕は認められない。

以上、SD11600出土土器は、8・42が古い型式の混入品であり、12・17・33・41が暗灰粘質土の出土で、平城宮土器Ⅶに属するものやその可能性がある以外は、ほぼ平城宮土器Ⅴの範疇で捉えられる。その中で、土師器の調整手法でa手法が僅少であることや、杯Aの外面の磨きが殆ど消失することなど、より後出的な様相を示していると言えよう。

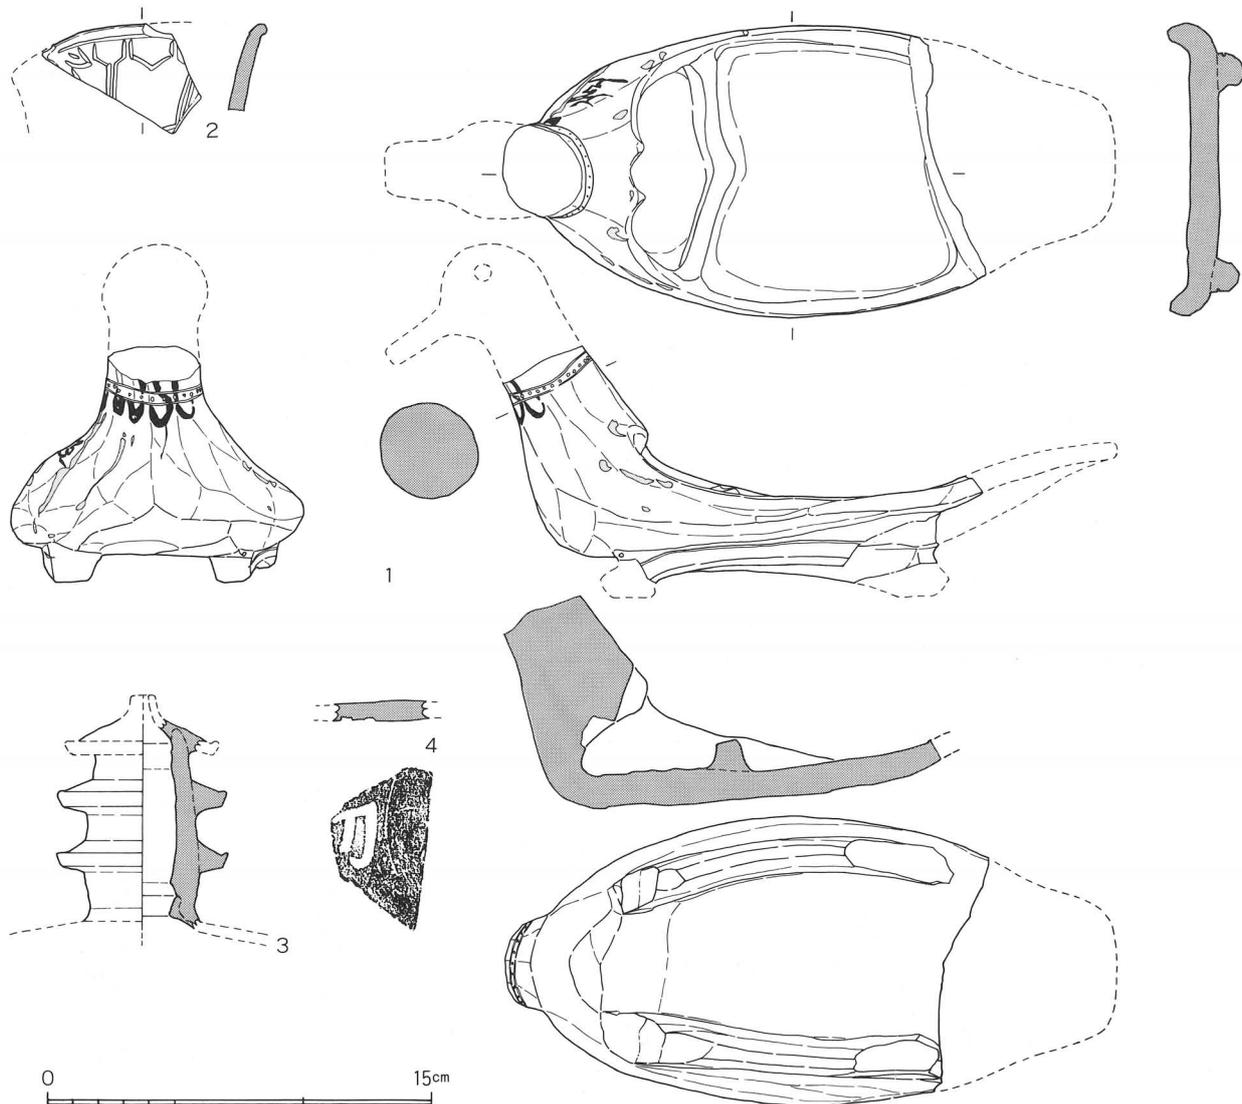
図7 SD11600出土特殊土製品類 1 : 3

b 特殊土製品 (図7)

1はSD11600出土の鳥形硯。頭部、尾部と脚部の両端を欠くが、平城宮・京出土の形象硯では最も残りの良いものの一つである。別々に成形した頸部と胴部、脚部を接合してナデ調整を施し、硯面の縁辺部と脚部を削りで整形する。胴部下面には布目痕が残る。脚部側面には一条の沈線を入れ、脚を折り曲げて座る姿勢を示す。硯面は突帯によって陸部と海部を区分し、尾部は一段やや高くなる。肩部上面には蓋をかみ合わせるための刃り込みがある。頸部には間に列点を施した平行沈線を持ち、その周辺に墨で羽毛を描いている。肩部右側面には「道」の墨書があり、筆ならしのための墨痕が各所に認められる。2はSD11600付近の包含層出土の亀形硯蓋。右側縁前部の破片で、沈線で亀甲文と花卉状の毛を表現する。内面は平滑に磨滅している。形態、文様ともに右京八条一坊十三坪SK1398出土品に酷似する。3はSD11600出土の須恵

器蓋のつまみ部。三層の宝塔形で内部は中空となり、火舎の蓋になるものであろう。4はSD11600出土の刻印須恵器。底部外面に「刀」を押すが、これは字の一部である可能性もある。

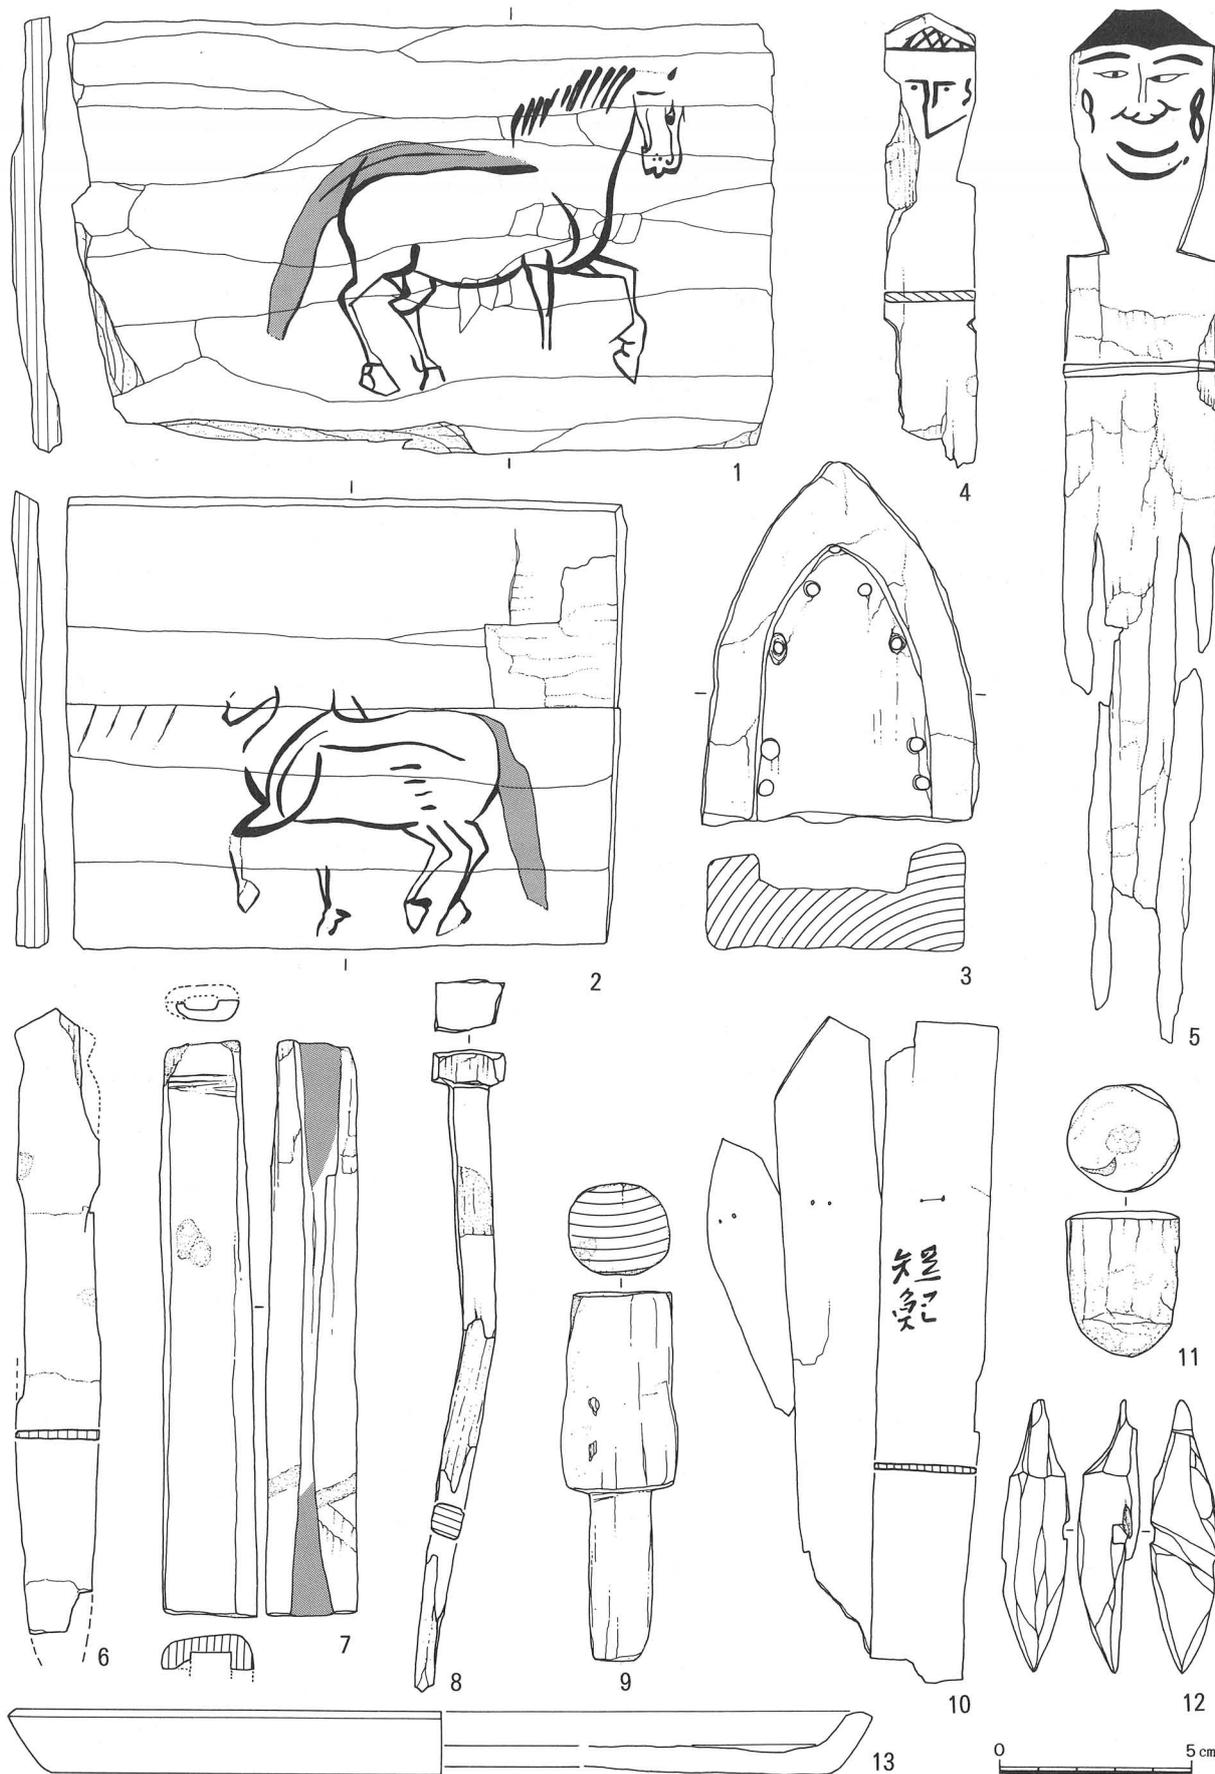
图8 第250・259次調査出土木製品 1 : 2

B 木製品 (図8)

1・2は絵馬である。いずれもSK16738から出土した。ともに板状の材の表面をやりがんな・刀子等で削った後、墨で馬を描いている。1は右向き、縦11.3cm、横18.6cm、厚さ0.7cm。2は左向き、縦12.0cm、横14.5cm、厚さ0.4cm。いずれも裸馬で左前脚を上げている。彩色等は肉眼では確認できない。また、穿孔等もなされていない。絵馬は宮内では初めての出土。

3は舟形。とも側を欠損する。底部に左右対称に並ぶ9つの小孔が穿孔されている。SD3050

4・5は正面全身人形。4は小さな三角形の切取りで腕・腰を表現する。頭部の墨書は網の冠を示しているものか。下半身を欠損する。SD11600出土。現存長9.2cm、幅2.4cm、厚さ0.2cm。

7は刀子柄。縦に2つに割れた片側が出土した。端部の一方がやや狭くなる。狭いほうの端部はやや欠損し、金具の装着痕らしい帯状のアタリがある。両端に茎孔が開く。茎孔内には焼き込みによる変色が見られる。SD11600出土。長さ15.2cm、幅2.5cm。

13は挽物皿。破損して出土したが最大径22.5cm程度に復元できる。全体に腐食が進み、表面の凸凹が激しい。SD11600出土。

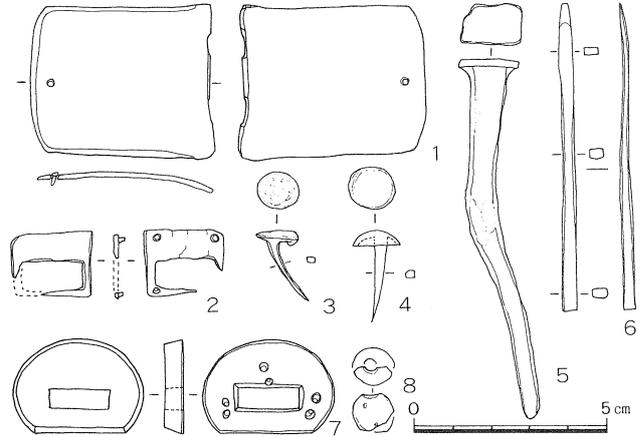
図9 第259次調査出土金属・石製品 1:2

C 金属器・石製品 (図9)

1は鉸具の板金。刺金・弓金具を装着する折曲げ部で折れ、逆面を欠損する。端部に鉸孔を開ける。鉸孔には鉸の小片が残る。幅4.1cm、厚さ0.1cm。SD11600出土。

2は巡方裏金具。隅を1ヶ所欠損する。残存する三隅には脚鉸が残る。1.8×2.1cm。SD16742出土。

5は、鉄釘。角頭。断面は方形。長さ9.5cm。幅1.6cm。SD16742出土。

7は石製丸靱。装着用の2孔1単位の潜り穴が3カ所裏面に開けられている。縦2.5cm、横3.4cm、厚さ0.5cm。SD16742出土。

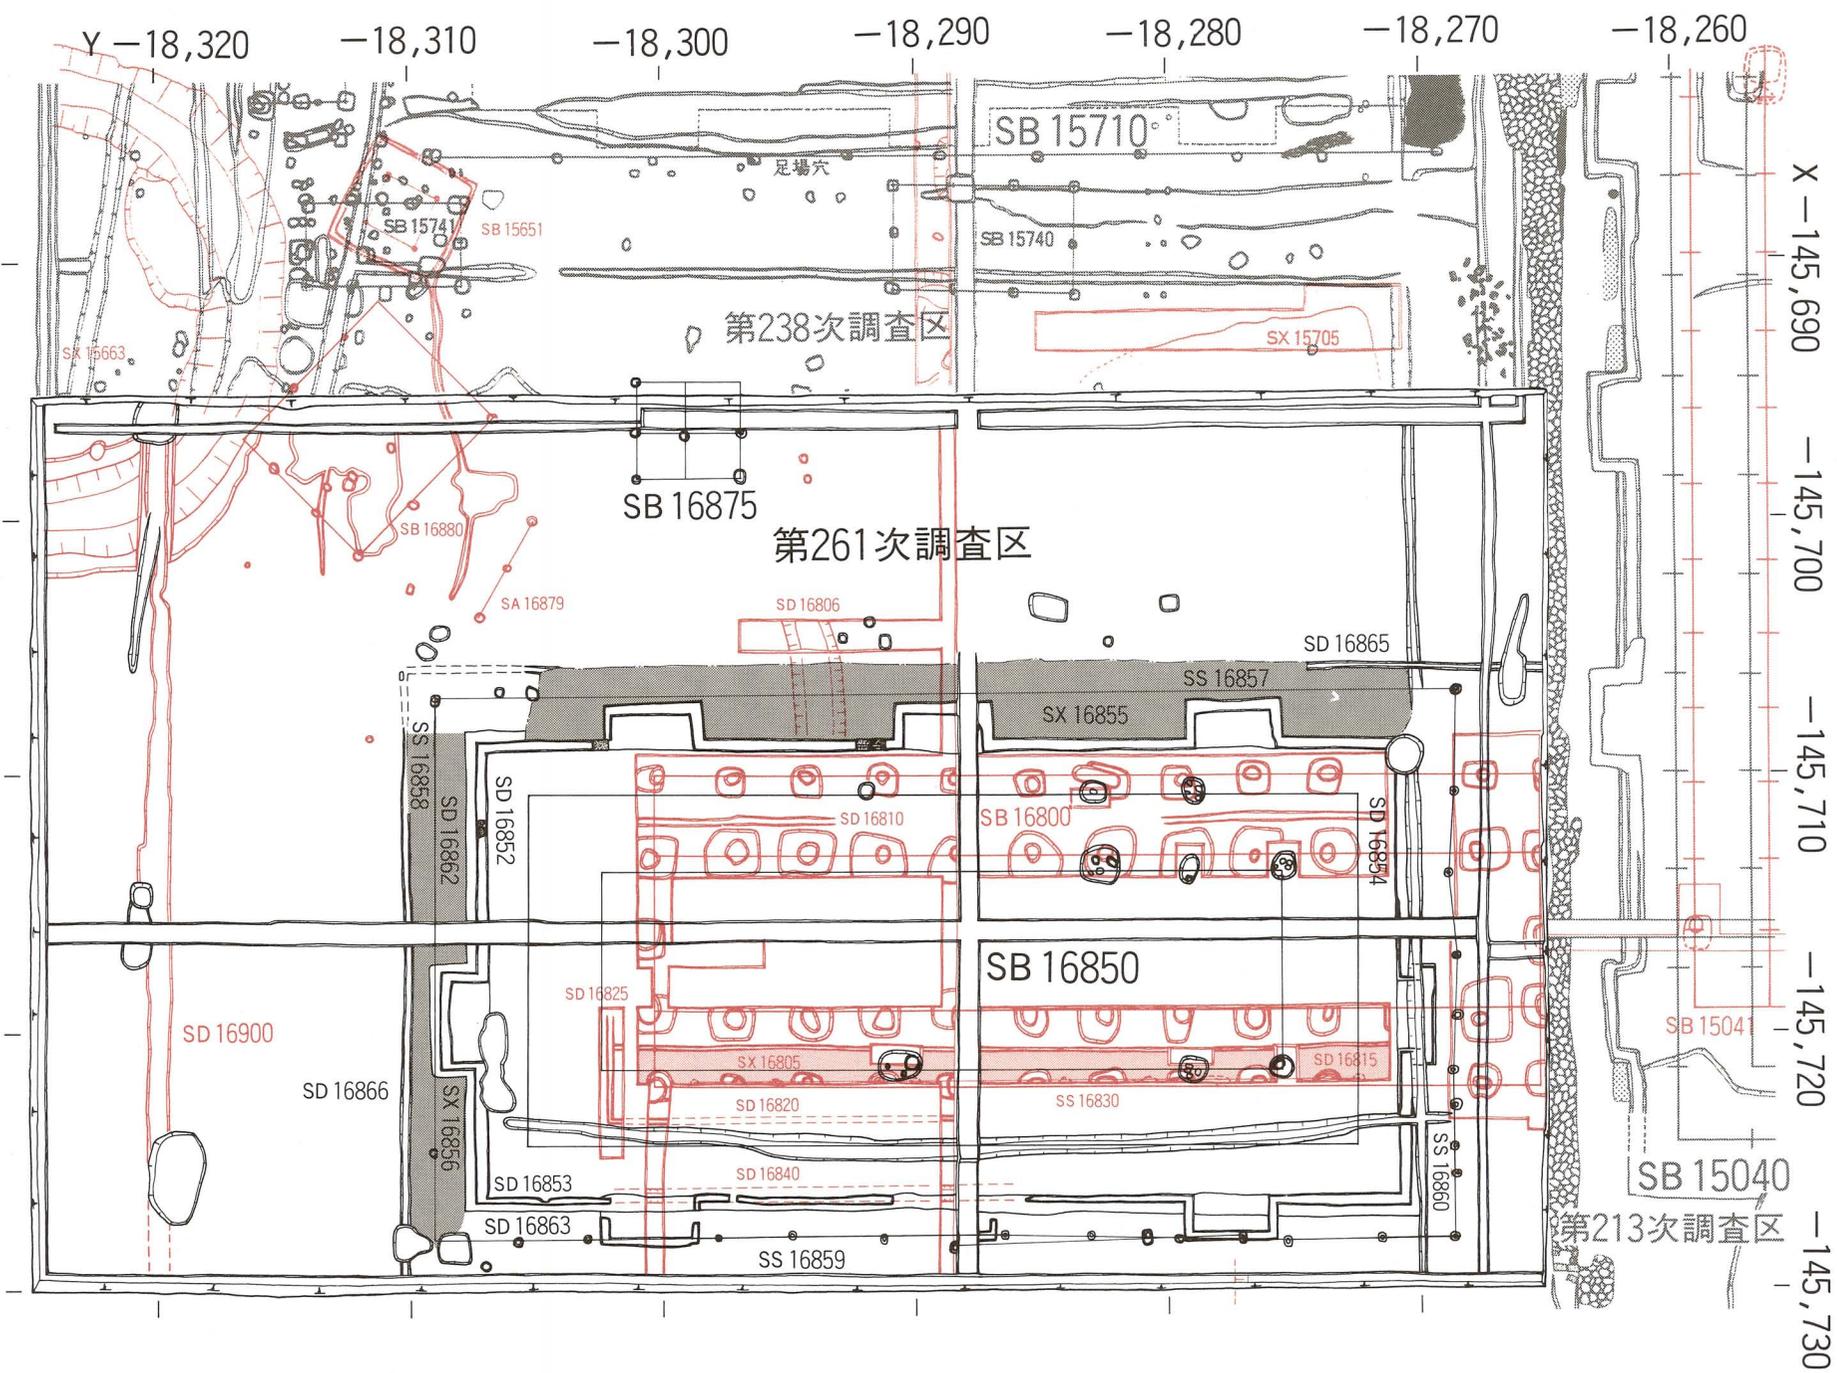
図10 第261次調査遺構平面図 1 : 300

SB16800 第六堂の下層建物。上層の整地土と後述する上層建物SB16850の基壇に全面が覆われる。これまでの第二堂～第五堂の調査では上層基壇の保存が比較的良好であったので、下層建物の柱穴は一部を検出していたのとどまるが、SB16850の基壇は大きく削平を受けており、SB16800の全容を明らかにするために、SB16850の基壇外周を壊さない形で5ヶ所にサブトレンチを設定した。SB16800の柱位置はこれまでの第四堂、第五堂の調査成果からあらかじめ想定できたので、東妻とその1間西の柱穴がかかる形で南北トレンチ、SB16850の基壇内では、北側柱と入側柱の柱穴の全体が出る形で1ヶ所、南側柱と入側柱の柱位置が壁にかかる形で1ヶ所、西妻柱の位置にSB16800が四面廂の形式であるかどうかを確認できる形で1ヶ所の3本の東西

トレンチを設定し、それぞれ東・北・南・西妻トレンチと呼ぶこととする。また、周囲にめぐ
 る溝の状況を確認するために南トレンチの西に短い南北トレンチを入れ、これを西トレンチと
 する。その結果、ほぼ全ての柱穴と外周をめぐり溝の一部を検出した。SB16800は桁行12間、
 梁間4間の掘立柱東西棟建物で、四面廂ではなく、南北に廂が付く。柱間は桁行、梁間ともに
 10尺で、総長はそれぞれ120尺、40尺となる。第五堂の下層建物SB15700と規模、構造ともに等
 しい。身舎部分には低い基壇を持ち、基壇高は最も残りの良い部分で約20cmである。南トレン
 チでは、廂部に礫敷の硬い舗装面SX16805があり、ここが下層の遺構面となる。北トレンチで
 は、これに対応する礫敷は見られなかった。SB16800の周囲にも、第三堂、第五堂で確認して
 いる細い溝がめぐり。北トレンチでは身舎と廂間にSD16810、南トレンチではSX16805の北に
 SD16815、西トレンチではSD16815と南廂南方のSD16820、西妻西方の南北溝SD16825を検出
 した。北トレンチ中央部では柱穴の検出面が深かったためにSD16810は平面では検出できな
 かったが、南北畦の土層で確認しており、本来は東西に通っているものである。これは東トレン
 チでも同様である。また、SD16815とSD16825は切り合いがあり、SD16815が早く廃絶する。これ
 らの溝の性格は、SD16810・16815は基壇外装の抜き溝とも考えられるが、基壇を持たない廂
 部分の外縁にもめぐるので、雨落溝である可能性が高い。SB16800は、東西の妻をSB15700の東
 西の妻に、南入側柱を第四堂の下層建物SB15041の南妻柱にそれぞれ揃える。SB16800とSB15
 700の間隔は110尺、SB15041との間隔は20尺である。

SB16800の柱穴は、側柱と妻柱が一辺約1～1.5m、入側柱が約1.5～2mの隅丸方形で、掘形
 の深さは約50～100cmである。これらの柱穴は数ヶ所の断ち割り調査の結果、掘り込む面が異
 なっていることが確認できた。身舎部分の柱穴は基本的に下層の整地土を施す以前、古墳時代
 の包含層である基盤面に直接掘形を掘り、柱を立てた後に整地を行ない、基壇土を積む。それ
 に対して廂の柱穴は整地土および礫敷SX16805を切って掘形を掘っている。このこととSD1681
 5・16825の切り合い関係から、第二堂～第六堂の廂の付加は建設時の工程差ではなく、当初身
 舎だけであった建物に廂を増設したという時期差であることが確定した。柱掘形と下層整地土
 からは平城宮土器Iに属する須恵器、下層基壇土から藤原宮式軒平瓦6561Aが出土し、従来問
 題となっていた下層朝堂の建設時期が平城宮遷都時まで遡るであろうことが明確となった。な
 お、第二堂～第五堂の調査では、下層の整地を行なってから柱穴を掘って柱を立て、基壇土を

SB16850 第六堂の上層建物で、基壇を持つ礎石建物。今回の調査地は、後世の開墾により大きく削平を受けており、旧地表面には土壇が全く残っていなかった。そのため、基壇の遺存状況が極めて悪く、最も厚い部分で約20cm残るだけであるが、凝灰岩の切石を用いた地覆石の抜取溝SD16851~16854とその外側をめぐる据付溝SD16861~16864から、第五堂同様、東西37.1m、南北17.1mの規模であることが判明した。SD16851には、羽目石を立てるための仕口を持つ地

基壇上の礎石据付穴は、削平のために北側柱で2ヶ所、北、南の入側柱で各3ヶ所の計8ヶ所に、底だけがかろうじて残っていた。河原石の根石が1ヶ所に残り、根石の抜取痕を持つものもある。南側柱と妻柱に関しては全て削平されている。これらの礎石据付穴は第五堂の上層建物SB15710と柱筋を揃え、基壇規模をも考え合わせると、SB16850はSB15710と同じく、桁行9間、梁間4間で、四面に廂が付く建物であったと考えられる。柱間は身舎が桁行、梁間ともに13尺、廂部分が10尺で、桁行総長は111尺、梁間総長は46尺である。

今回の調査の結果、予想どおりの位置に奈良時代前半、後半の第六堂を検出し、第二次朝堂院の建物配置が確定した。第六堂の下層建物S B 16800は、東、西妻をそれぞれ第五堂の東、西妻に揃え、南入側柱を第四堂の南妻に揃える。上層建物S B 16850は、第五堂との関係は下層と同様で、第四堂の南妻に南側柱を揃えるようになる。この第五堂、第六堂と第四堂との関係における下層と上層との間の差は、下層建物に廂を増設したことによって生じたものである。第二次大極殿院、朝堂院の建物配置については、第四堂の調査の報告(『1991年度平城概報』)と大極殿院の報告書(『平城宮発掘報告XIV』1992年)で検討がなされてきたが、今回の調査と第265次調査における朝堂院南門の調査成果を加えたものを図14に示したので、参照されたい。

上層遺構に関しては、S B 16850の東西の階段位置が第五堂と異なることと、S B 16850の西辺にも暗渠S D 16866がめぐることが判明した他には、さして新しい知見はない。しかし、下層遺構に関しては、多くの重要な知見が得られた。まず、S B 16800をほぼ全体にわたって平面的に検出できたことで、その構造が視覚的にも明らかとなり、平城宮の建物に関して、重要な一例を提供したと言える。また、南廂部に礫敷S X 16805を初めて検出し、下層建物が身舎のみに基壇を持ち、廂部には基壇がないことと、周囲をめぐり溝の変遷からも廂は当初からあったのではなく、後に増設したものであることが確定した。

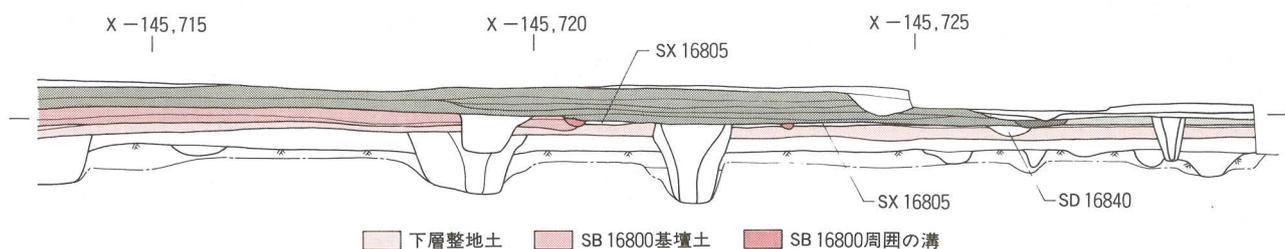
図12 南北畦西壁層位置(2) 1:100

覆石が2ヶ所にそのまま残っている。

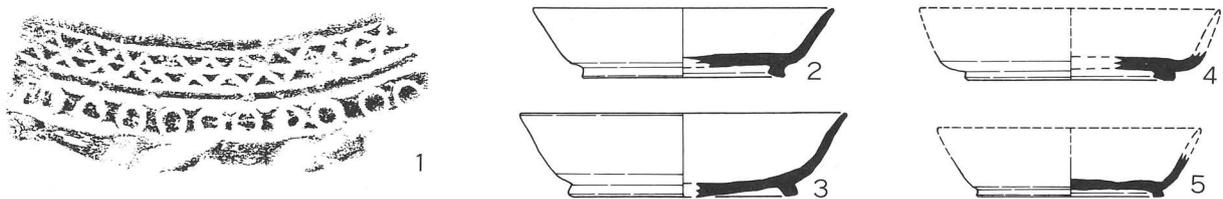
図13 SD16800・下層整地土出土瓦・土器(瓦1:3、土器1:4)

SB16850基壇周辺から主として出土した。出土遺物の大半を占める。表5に集計表を示したが、軒瓦の組合せは6225C-6663Cが主体であり、これまでの調査の所見と等しい。また、SB16800の基壇土からは藤原宮式軒平瓦6561A(図13-1)が出土し、SB16800の建設時期を示すものとして注目される。

SB16800の柱掘形と下層整地土から出土した須恵器杯BⅡ・BⅢを図13に示した。2はSB16800、3～5は下層整地土の出土。2・4の低く偏平な高台はSD1900出土土器に特徴的に見られるものであり、平城宮土器Ⅰに属する。このことによって、SB16800、ひいては下層朝堂の建設時期は平城宮造営時に遡ることが、出土遺物の面からも確定したと言える。他に特筆されるものとしては、SB16800の柱穴や包含層から円面硯が計9点出土している。

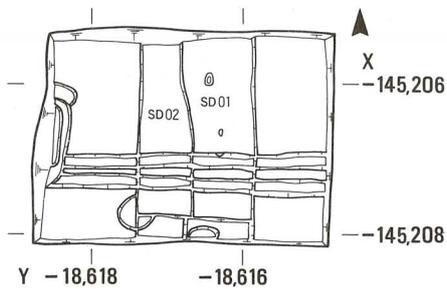
図15 第262次調査遺構平面図 1 : 100

今回の調査は基壇西面の北西隅に近い位置で、基壇位置の確認を目的とした。遺構検出面は現地盤下約30cmの標高72.9m附近である。東西2条の溝は耕作溝で、南北2条の溝が基壇に伴うものである。東側の溝SD01は幅約90cm深さ約12cmで埋土には凝灰岩片・礫が混じる。西側の溝SD02は幅約60cm深さ約5cmである。SD02がSD01を切り込んでおり、SD01が基壇地覆石据え付け溝、SD02が基壇地覆石抜き取り溝と考えられる。この様子は基壇北面の地覆石抜き取り痕跡の状況と似る。北面中央の階段の東西心-18,589.7から90尺西は、-18,616.25（1尺0.295m）

から-18,616.34（1尺0.296m）までの間となり、SD01の溝心実測値-18,616.3とほぼ一致する。これは基壇の東西規模を180尺とした推定が正しかったことを示す。また、他の遺構として調査区西辺では径1.4mの柱穴1基があるが中軸線に対称な東側では相当する遺構が見当たらない。さらに調査区南辺では2条の溝にかかる小規模な柱穴が2基検出されている。これらの性格の解明は今後の調査の課題であろう。（内田和伸）

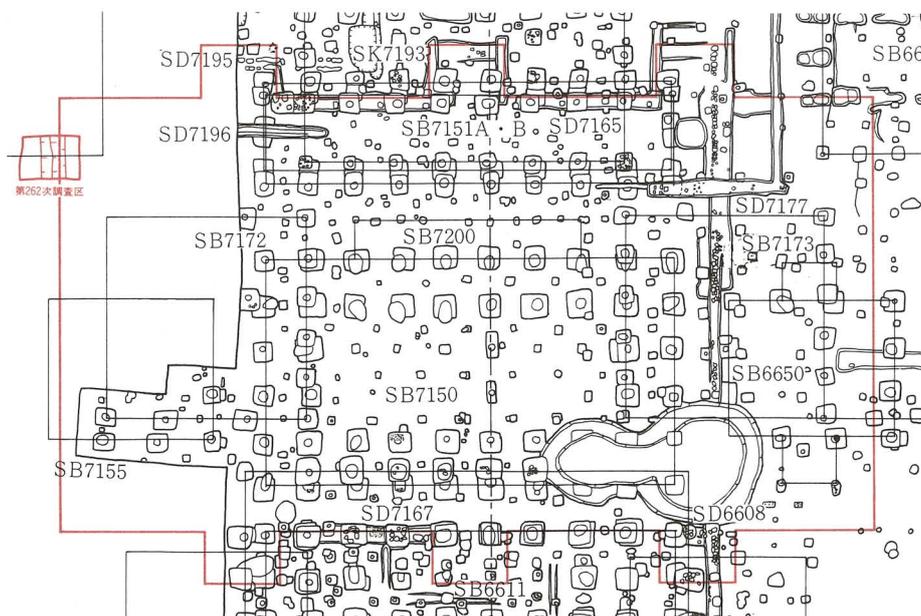
図16 第一次大極殿基壇復元図 1 : 500

第一次大極殿については第69・72次調査で階段を含む基壇の北面および南面の地覆石据え付け溝および地覆石抜き取り溝が検出されている。基壇の規模は南北29.5m（100尺）とされ（『平城宮発掘調査報告XI』1981年）、東西については遺構からはその規模を知ることはできないが、53.1m（180尺）と推定されている。

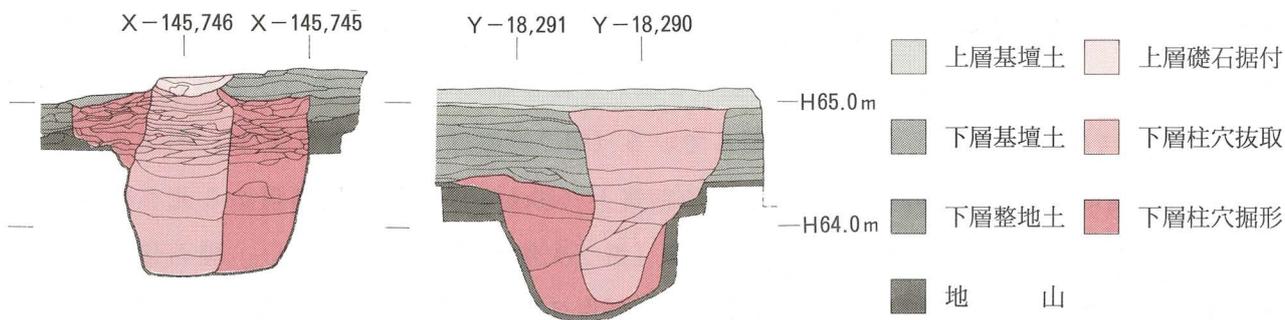
図17 SB01・SA03柱穴断面図 1:60

東区朝堂院南門SB01 平城宮造営当初に建てられた奈良時代前半の朝堂院南門。桁行5間、梁間2間の掘立柱の東西棟総柱建物で、掘立柱塀SA02・03の基壇より約20cm高い基壇を伴う。柱間は桁行が両端の間が10尺、中央3間が15尺、梁間は10尺等間。単層切妻の門とみるのが穏当な推定であろうが、重層門の可能性もある。上層の門の基壇土が残っている部分では柱穴は見

えない。また緩い傾斜面に水平に基壇を造成してから掘形を掘って柱を立てた後、さらに基壇土を積んでいるので、下層の門自体の基壇土が残っている箇所では抜取穴は見えるが掘形は見えない。掘形は一辺約2mに及ぶ隅丸方形で、下層基壇面からの深さは最大1.7mに及ぶ。なお、基壇の出や外装は不明。

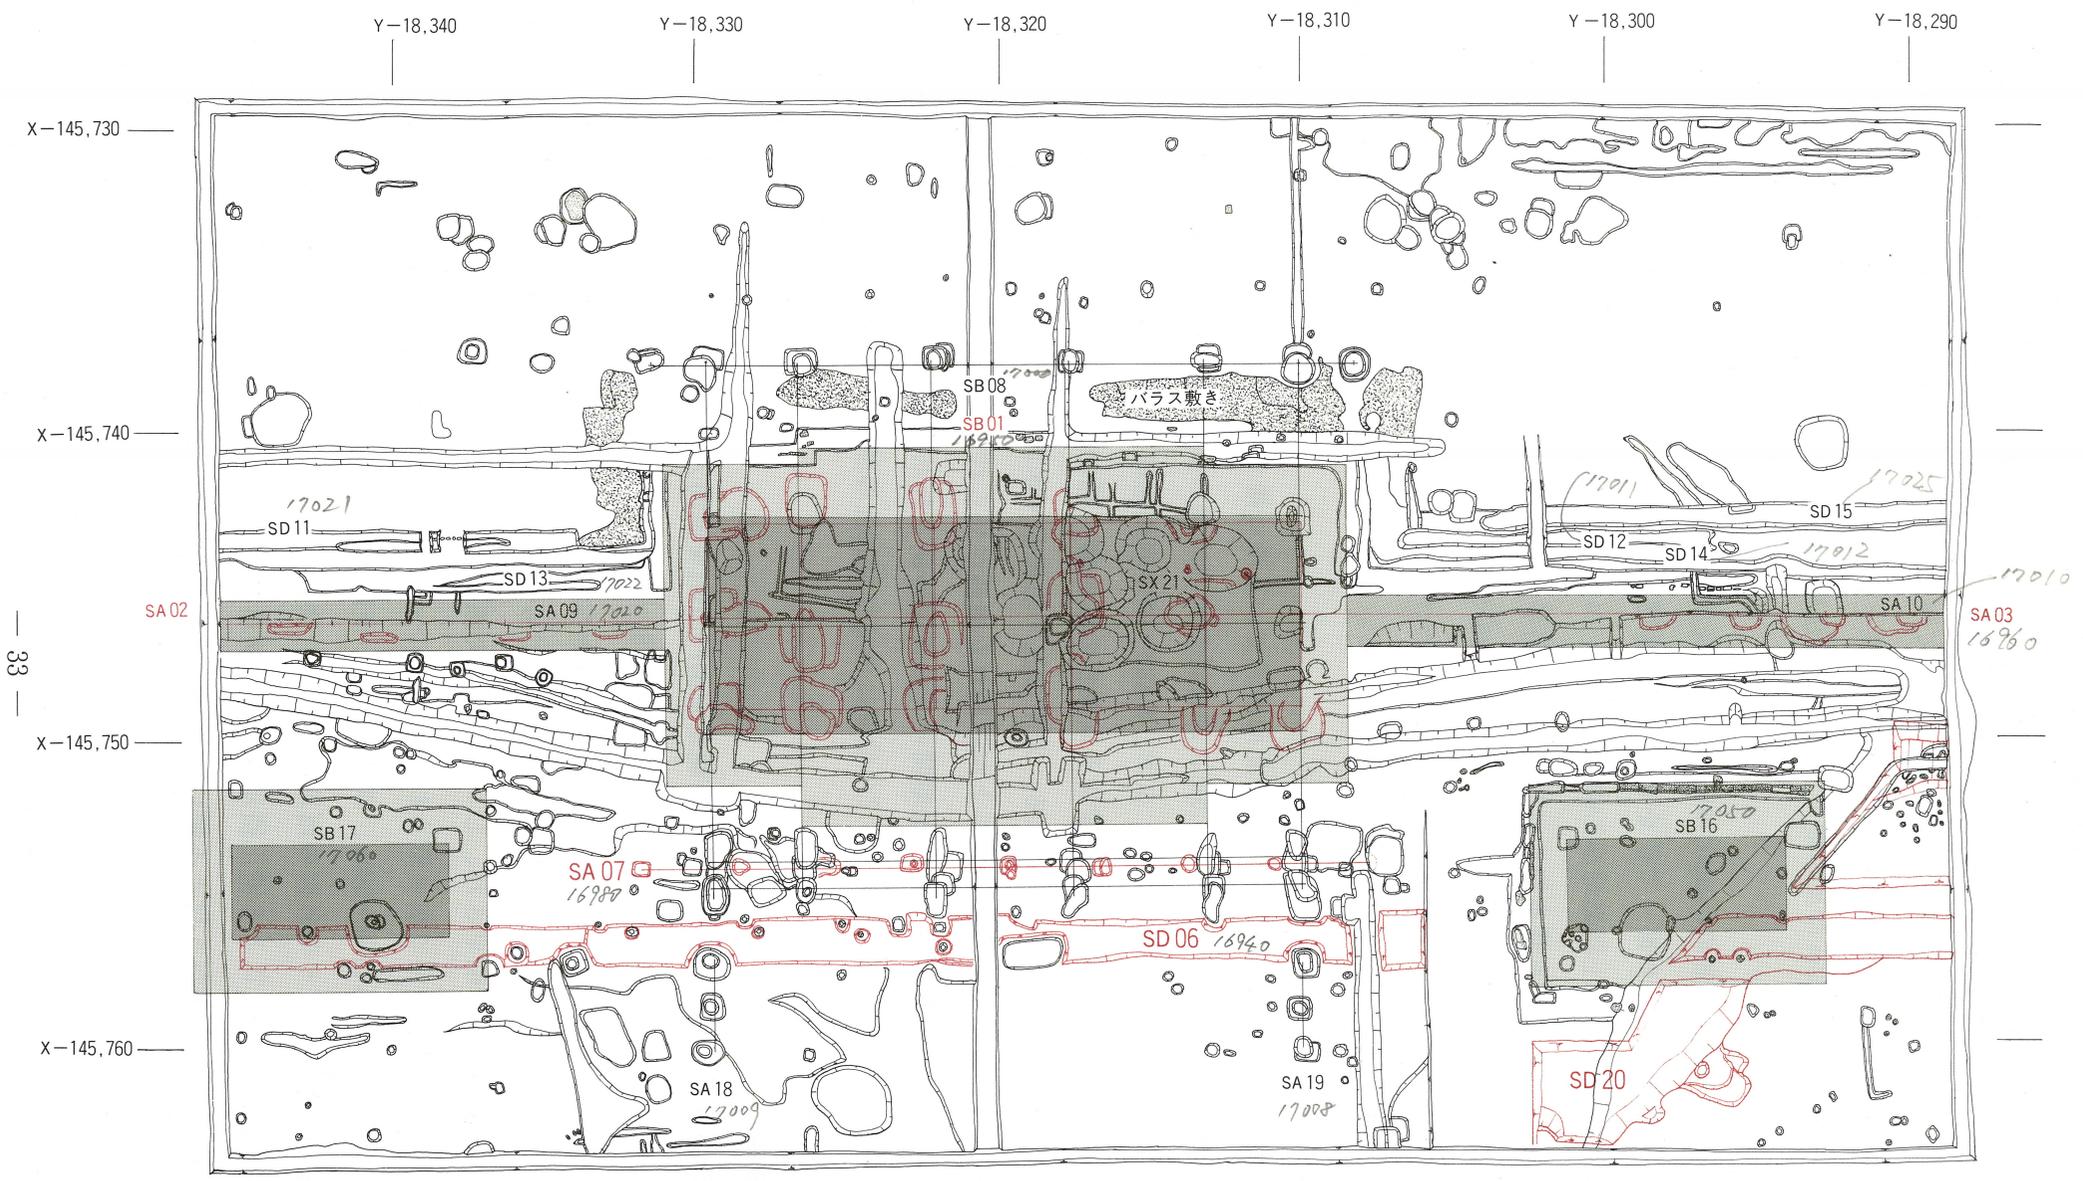
図19 第265次調査遺構平面図 1 : 250

東区朝堂院南門SB08 奈良時代前半の朝堂院南門SB01を梁間方向の柱間のみ12尺等間に変えて礎石建ちに建て替えた奈良時代後半の朝堂院南門。後述のように、柱間寸法や基壇の出などから単層切妻の可能性が高い。SB01の柱を抜き取った後、その抜取穴を版築によって丁寧に埋めた上で、さらに土を積んで基壇を造成して建てられているが、礎石据付掘形の底がかろうじて検出できる程度まで削平され、しかも基壇中央部は中近世の土坑群SX21によって大きく破壊されている。礎石は全て抜き取られ、わずかに一つが基壇上の礎石落とし込み穴に残る。

東西溝SD15 門東側の築地塀SA09の北雨落溝SD12の北で検出した東西溝。溝心が築地基底北端から約8尺の位置にある。幅約60cm、門の際では痕跡を留める程度であるが、東ほど深くなり東端では約25cmを測る。暗灰色砂質土の埋土には大量の瓦片が含まれる。門の位置で北へ折れ、門の北雨落溝に接続するものと考えられる。直接築地塀の雨水を受けるものではなく、犬走りを流れた雨水と流すとともに、朝堂院南限の排水溝の役割を兼ねたものであろう。但し、門の西側にはSD15に対応する位置には溝を検出していない。

基壇建物SB16・17 朝堂院南門南東の朝集院内で検出した建物。基壇西端が上層の門SB08 基壇東端から20尺、基壇北端が門SB08基壇南端に揃う位置にある。基壇の規模は東西約9.6m、南北約6.6m。北側で凝灰岩の地覆石を良好な状態で検出した。長さ約60cm、幅約25cmの地覆石が本来16個据えられていたようで、このうち9個が現存する。上面の基壇内側にあたる部分には、羽目石を受ける仕口が施されている。地覆石の外側には幅約40cmの雨落溝がめぐり、大量の瓦片が覆っていた。基壇北西隅で掘立柱の柱穴1基、南西隅で礎石据付掘形1基を検出した。他には明瞭な柱穴は現存しないが、これらを西妻とする掘立柱と礎石併用の桁行3間程度、梁間1間の東西棟建物があったと考えられる。梁間は10尺、桁行の柱間寸法は8尺、基壇の出は南北6尺、東西4尺か。

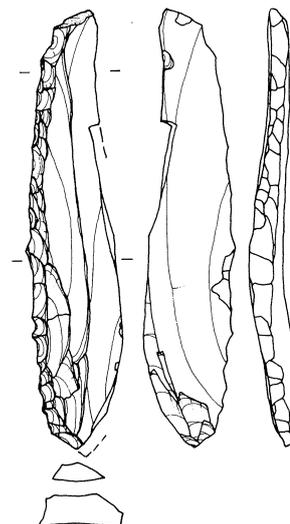
図21 第265次調査出土国府型ナイフ形石器 1:2

SD20発掘中に国府型ナイフ形石器1点が出土した。元来はこの溝を掘り込んでいるいわゆる地山の青灰褐色シルト層に包含されていたものであろう。刃部・裏面下端を欠損するが、約2万年前の典型的な国府型ナイフ形石器である。長さ11.6cm、幅2.2cm、厚さ0.9cm、重さ28.6g、サヌカイト製。今回の資料は、平城宮内で最初の確実な旧石器資料であり、右京一条北辺四坊

六坪（第151-26次調査）や左京三条二坊二坪（第186次調査）で断片的に出土していた旧石器時代の国府系文化の、奈良盆地北部での存在を確実にするものである。今後、平城宮内の調査でもいわゆる地山に相当の注意を払う必要がある。二上山周辺に集中する国府系文化の遺跡との関係などの検討は、今後の奈良北部の資料の増加をまちたい。（加藤真二）
