# ベトナム中部民家の特質

## フエ省フクティック村の調査から

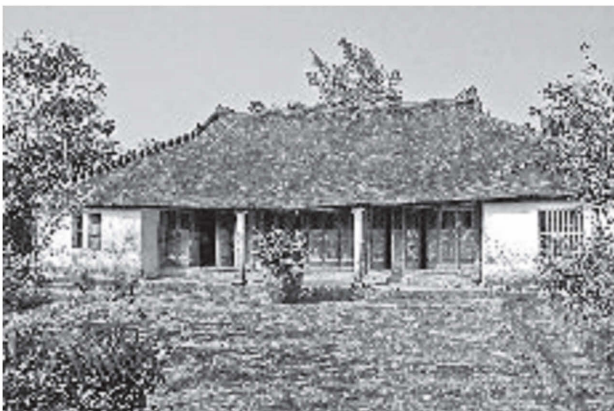
図16 民家の外観（図14の122）

伝統形式を保つ主屋の平面は、総柱形で桁行が5間もしくは7間×梁行5間、入母屋造、平入で、正面にヒエン（後述）をもつ形式が一般的である。日本古代の間面記法を援用すれば、桁行総長が7間の場合、桁行3間×梁行1間の身舎の四周に廂と孫廂をめぐらせ、正面のみヒエン（曾孫廂）をもつ形式と表現できる。桁行総長が5間の場合は、身舎桁行が1間になるだけで、その他は同じ形式である。以上のような構成のため、棟通りは梁行方向身舎柱間中央の位置であり、正面ヒエンの屋根は正面に縫破風で取り付いている。壁は外周の柱より30cm程度外側に設け、ヒエンのうち両端間2間分を屋内に取り込むかたちで設ける。ヒエン柱筋のうち中央3間は吹き放ちとし、主屋への主要な入口は、正面中央3間の孫庇柱筋に設けた内開きの扉部分となる。

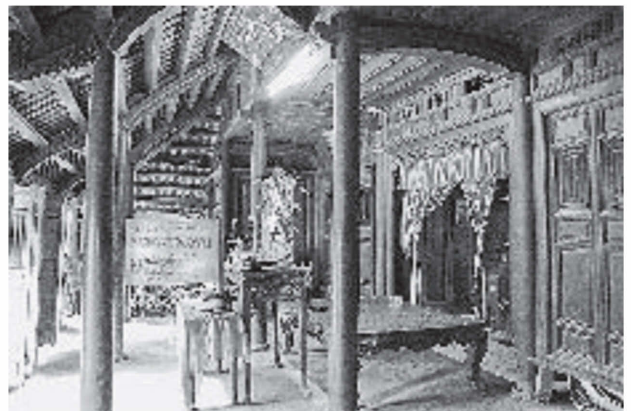
図17 民家の内部（図14の123）

内部の空間構成は、中央部の主室とその両脇の脇室からなる。ただしその構成は若干複雑である。主室は身舎背後の柱筋から正面側の桁行3間×梁行3間と、それらより背面側の桁行中央間×梁行2間からなり、平面凸字形をなす。背面側に突出する部分には先祖壇を置き、正面側は接客空間とする。それ以外の主屋両端部にL字形にできる脇室は、正面向かって左側を男性の寝室、右側を女性の寝室とし、そのうち背面側は倉庫としても用いる。脇室の正面側桁行2間分は、主室との間に梁行方向に間仕切りを設ける場合と、桁行方向に間仕切りを設けて、主室と一体化してしまう場合とがある。図17は後者の例だが、間仕切りはなくてもベッドなどを置くため、空間的な区別はあるらしい。

**民家の構造** 低い壇上に礎石を置いて内転びをもつ柱を立て、天井を張る身舎部分以外はその架構を見せる。身舎柱どうしは梁行に入れた胴差で固め、ここから四方と四隅方向の柱筋に斜梁（登梁）を入れて廂柱・孫廂柱筋をつないでいく。斜梁は柱間1間に1本ずつ入れるのが基本で、柱天から落とし込み、斜梁の下端は柱筋よりさらに持ち送りをのばして、その柱筋より外側に伸びる斜梁を受けていく。さらに柱天には母屋桁が落とし込まれ、柱間では斜梁が柱筋より断面の小さな母屋桁を受け、ゴヒラの垂木をかけて、野地板なしで瓦を葺いていく。棟は身舎柱と廂柱をつなぐ斜梁の上端をのばして交差させて棟木をかけている。以上の基本的な構造は、ほぼ例外なく用いられており画一的とも言える。
