津和野町社寺建築調査

調査の目的と内容 調査は、津和野町が文化庁から受託した、総合的文化財把握モデル事業の一環としておこなったものである。調査の目的は、第一に、町内に点在する社寺建築の掘り起こし調査をおこない、今後の文化財行政のための基礎資料を作成することである。地元では、地元住民組織によって、総合的な文化財把握調査がおこなわれ、調書が作成された。その調書をもとに、社寺建築のリスト作成および現地調査をおこなった。さらに、鷺原八幡宮について、国重要有形文化財の指定を目指して、その履歴・特徴を明らかにし、価値を明確にするための詳細な調査をおこなった。

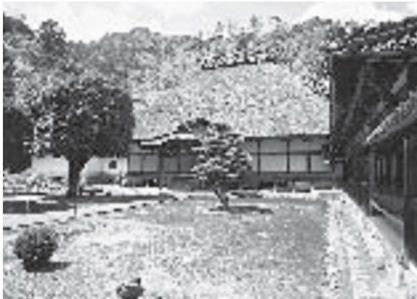
図58 永明寺本堂

寺院は曹洞宗および浄土真宗の寺院が多い。曹洞宗の寺院は永明寺が代表的な存在で、伽藍全体として良く残る。本堂は、いわゆる方丈形式の本堂で、曹洞宗本堂の規範的な姿を良く示し、大規模茅葺本堂の現存例としても貴重である。その他曹洞宗本堂で内部を実見したものは、いずれも外陣に円柱を立て、虹梁を架け渡した装飾的な本堂となっている。浄土真宗本堂は、外陣に虹梁をかけ渡した円柱を立て、内外陣境に折り戸障子を飾る定型的な形式とする。なお、津和野城下には、道場形式風の妻入の本堂が存在し、注目される。

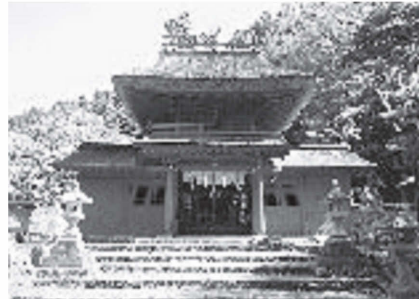
図59 鷺原八幡宮楼門

楼門は山口市を中心に分布する楼門に翼廊を付けた地方色ある形式である。楼門部分は、一間一戸の楼門の前面に向拝を付ける形式とする。向拝は大面取角柱上に枰肘木を組み、中備に古風な蓐股を飾り、手挟も古風である。楼門上層には、出組を組み、拳鼻を飾る。翼廊は、円柱に舟肘木とする定型的な形式である。ただし、山口地方の翼廊は一般的に開放的な形式であるのに対して、当社では、翼廊端間に随神を安置するために、端間を壁で囲む特有の形式とする。なお、中央寄りの間は、かつては部戸であった。従来は、正徳元年の「棟札控」にある「拝殿」を現在の「楼門」、「舞殿」を現在の「拝殿」にあて、正徳元年の建立と考えられていた。しかし、蓐股・手挟・拳鼻は室町末期の様相を示すこと、蓐股が後述の永禄11年建立の本殿と相似形をなすこと、かつて舞殿が拝殿脇に存在したこと、正徳元年建立と考えられる拝殿が舞殿としての形式をもたないことから、上記にある「拝殿」は現在の拝殿、「舞殿」はかつて拝殿横に存在した「舞殿」と考えられ、楼門は正徳元年に新築された訳ではなく、永禄11年の建築と考えられる。

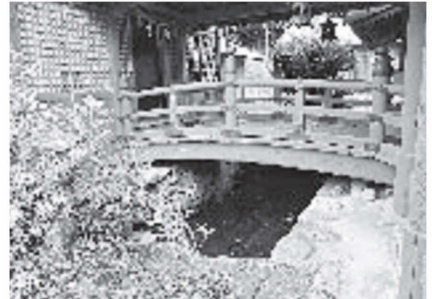
図60 鷺原八幡宮潔斎橋

楼門の背面、拝殿の間には、方形の池が設けられ、楼門から拝殿には潔斎橋と呼ばれる橋が架かり、きわめて特徴的な配置形式をとる。潔斎橋は、太鼓橋で、両側に擬宝珠高欄を備え、楼門・拝殿間に切妻造の屋根をかける。橋は正徳元年に建築されたと考えられ、方形池は少なくとも正徳元年には存在したことは確かであるが、こ

のような形式が永禄11年の造営まで遡るかどうかにについては、現在のところ確証はない。

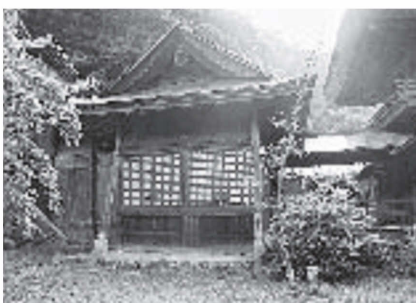
図61 鷲原八幡宮拝殿

拝殿は角柱で直接桁を受ける簡潔な形式の拝殿である。造作材は後世にかなり取り替わっているが、基本的な構成は、当初のままである。天井部材は、後世の改修後の部材であるが、小屋裏を確認したところ、当初から現状のような天井形態であったことが判明した。背面中央の虹梁、妻飾の虹梁の絵様から判断して、社蔵文書にある正徳元年に新築された拝殿と考えられる。

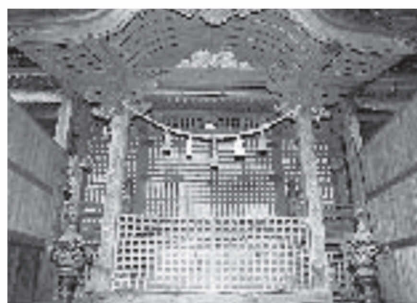
図62 鷲原八幡宮本殿(向拝)

いっぽう向拝は、柱上に頭貫を通さず、四方に木鼻のみを飾り、連三斗を組み、桁を虹梁形とする変則的な形式とする。様式的に、本体部分より時代が降ることは確かで、正徳元年の改修にともなう付加と考えられる。

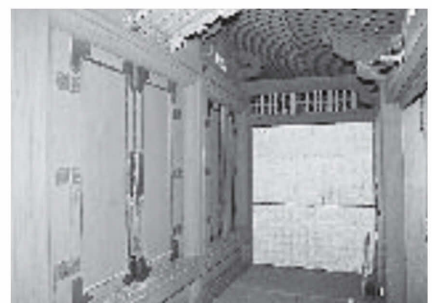
図63 鷲原八幡宮本殿(庇)

本殿は、前室付三間社流造本殿である。身舎は、円柱上に出三斗を組み、端部では連三斗とする。中備に蓐股を飾るが、正面中央間は当初より蓐股は飾らない。庇は大面取角柱で、柱上に三斗を組み、肘木には大きな面が施されている。桁には面をとり、垂木は地垂木にも面が施され、緩い反り増しをもち、飛檐垂木にも面が施され、下面を反らせる。これら本体部分の技法・様式はいずれも室町時代末期の様相を示す。
