## 桧隈寺第3次の調査

(昭和56年7月～昭和56年11月)

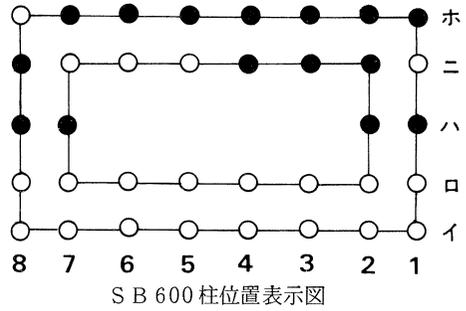
600 は桁行 5 間，梁行 2 間の身舎に四面  
 廂のつく東西棟礎石建物で，桁行 7 間，  
 梁行 4 間の規模をもつ。桁行総長 29.4 m，  
 梁行総長 15.3 m である。柱間寸法の基準  
 尺を 29.4 cm とすると，桁行は中央 3 間（3  
 -4，4-5，5-6）が 16 尺，両脇各 1 間が

15 尺，廂が 11 尺となる。梁行は身舎 2 間（ローハ，ハ-ニ）が 15 尺，廂（イ-ロ，ニ  
 -ホ）が 11 尺となる。すなわち，桁行 100 尺，梁行 52 尺の建物となる。礎石は南  
 側柱列（イ，ロ列）は総て抜き取られているが，妻柱と北側柱列（ホ，ニ列）では  
 15 個の礎石が原位置を保っていた。1ハの礎石は打ち欠かれており，一部が残存  
 しているだけである。礎石のうち 14 個については，長大な花崗岩の自然石であ  
 るが，2ホの礎石は凝灰岩製切石（竜山石）を用いる。この切石は 7 世紀代の石  
 棺式石室の底石を転用したものである。大きさは長辺 140 cm，短辺 100 cm，厚さ  
 43.5 cm である。東北隅 1ホの礎石上面には径 30 cm，深さ 25 cm の逆円錐状の穴を  
 穿っている。現存する礎石はいずれも基壇上面で据え付け痕跡が認められない。  
 基壇築成途中で礎石を据え付けた後，基壇上面まで土を積み上げたと思われる。  
 なお，礎石抜き取り痕跡で確認できる根石には大きな自然石を用いている。

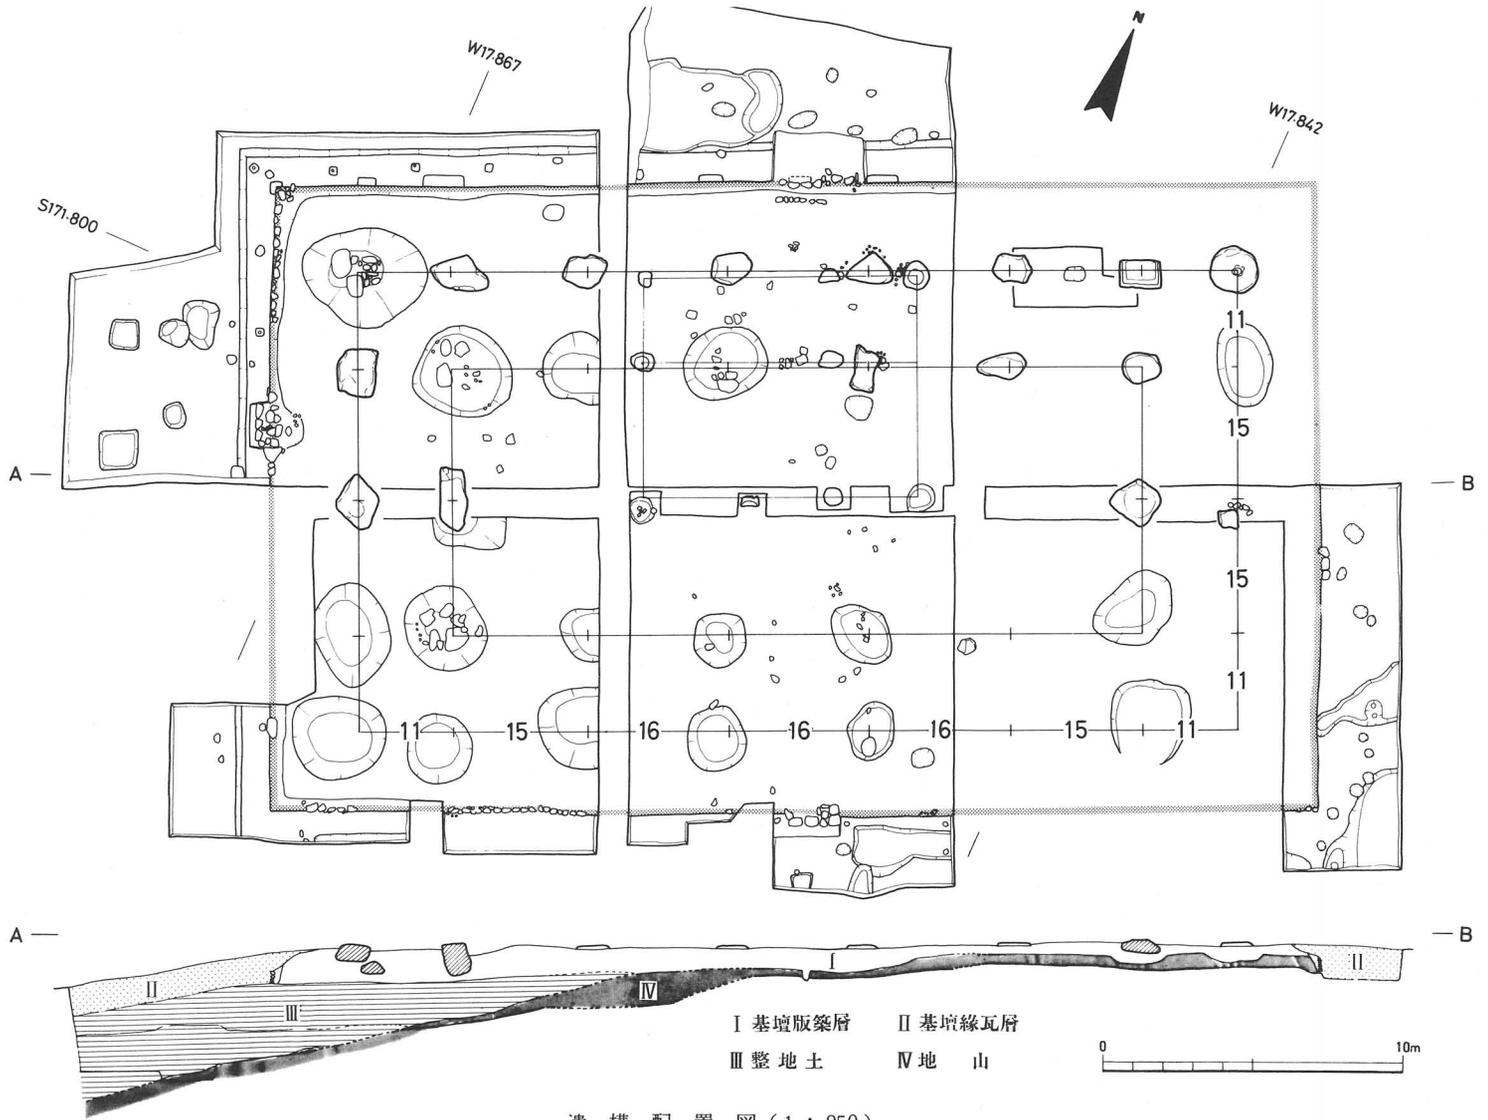
遺構配置図(1:250)

調査の結果、講堂跡SB600とその基壇、付属施設として階段、雨落溝、足場穴等を検出した。また、講堂廃絶後に基壇上に三間堂形式の仏堂SB601が建てられていることが判明した。なお、SB600の各柱位置には次頁図のように番付をして表記することにした。

**S B 601** 講堂 S B 600 廃絶後に基壇中央北半部に礎石建物 S B 601 が作られる。S B 600 の北側柱ホ列、身舎北側柱ニ列、妻柱ハ列の各柱列に、東西3間分の礎石とその据え付け痕跡を検出した。西から1間目の礎石は S B 600 の

礎石をそのままの位置で再利用している。南から1間目については礎石やその痕跡を検出できなかったが、3間×3間の仏堂と考えられる。東西行の柱間は3.0 m，南北行の柱間は、北1間が2.8 m，南2間が各2.2 mとなる。新たに検出したSB601の4個の礎石のうち3個については、円形柱座の造り出しをもっている。他の堂宇の礎石を転用したものであろう。礎石は基壇上を浅く掘り凹め、根石の代りに埴や瓦をつめ込んで水平を保たせている。

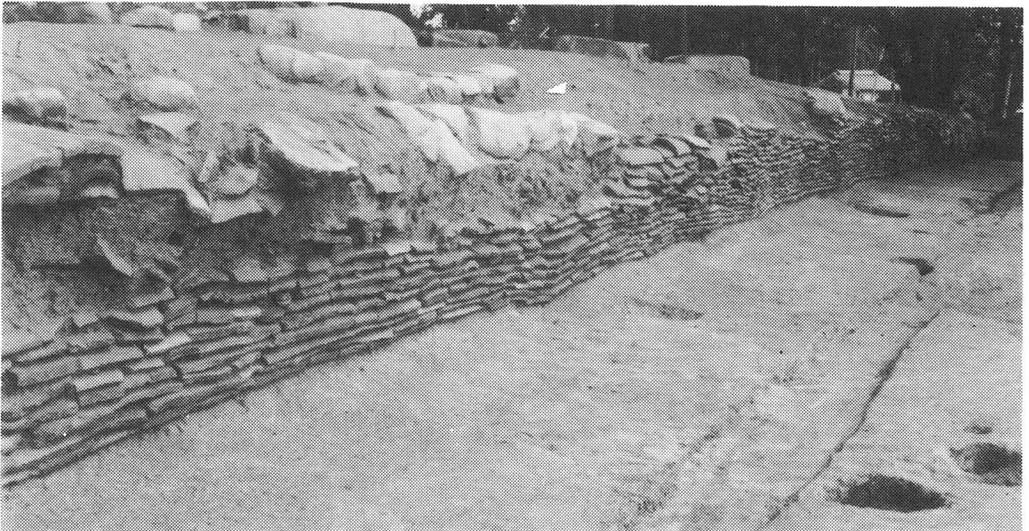
瓦積基壇（北面）

用いた地覆石の上に瓦を積んでいる。基壇に用いられている瓦は平瓦を半截した熨斗瓦状のものを平積みするが、一部に重弧文（Ⅱ A～C）、偏行唐草文（Ⅲ A）の軒平瓦、単弁蓮華文（Ⅰ A）や複弁蓮華文（Ⅲ A）の軒丸瓦を差し込んでいる。瓦積は北面が最も残りが良く、基底部から平均して約60cm残存している。西面と南面は玉石積みで後補するため、西面で5枚、南面で1～2枚が残る程度であった。基壇上面にはいくつかの方罫が認められ、また基壇周辺の瓦堆積層からも90点近くの方罫が出土しており、創建時には基壇上面が舗罫されていたと推定される。玉石積みは人頭大のものから幅50cm、長さ70cm程の自然石を用いており、南面では2段まで確認できる。土層の観察から、玉石積みの補修を行った時期には、瓦積基壇の基底部がすでに15cmほど埋もれていたことが判明している。この玉石積みは西面北側で瓦積基壇よりやや西偏する。

雨落溝は基壇端から約1mで検出した。幅約20cm、深さ5cmの素掘りの溝で、基底部の整地土を切って作られている。東面では雨落溝は確認できなかった。雨落溝の位置から推定して、建物の軒の出は約15尺であったと考えられる。北面と西面の基壇端と雨落溝の間の犬走りで一辺25cmの掘形をもつ小柱穴を検出した。柱間は9尺前後で軒足場と考えられる。北面では、瓦積の外装を行う前の足場穴と考えられる一辺約50cmの柱掘形を瓦積基壇の直下で検出した。柱間は10尺前後で、その部分が後に沈下したため、瓦積の基底がほぼ3m単位で弧状を呈している。

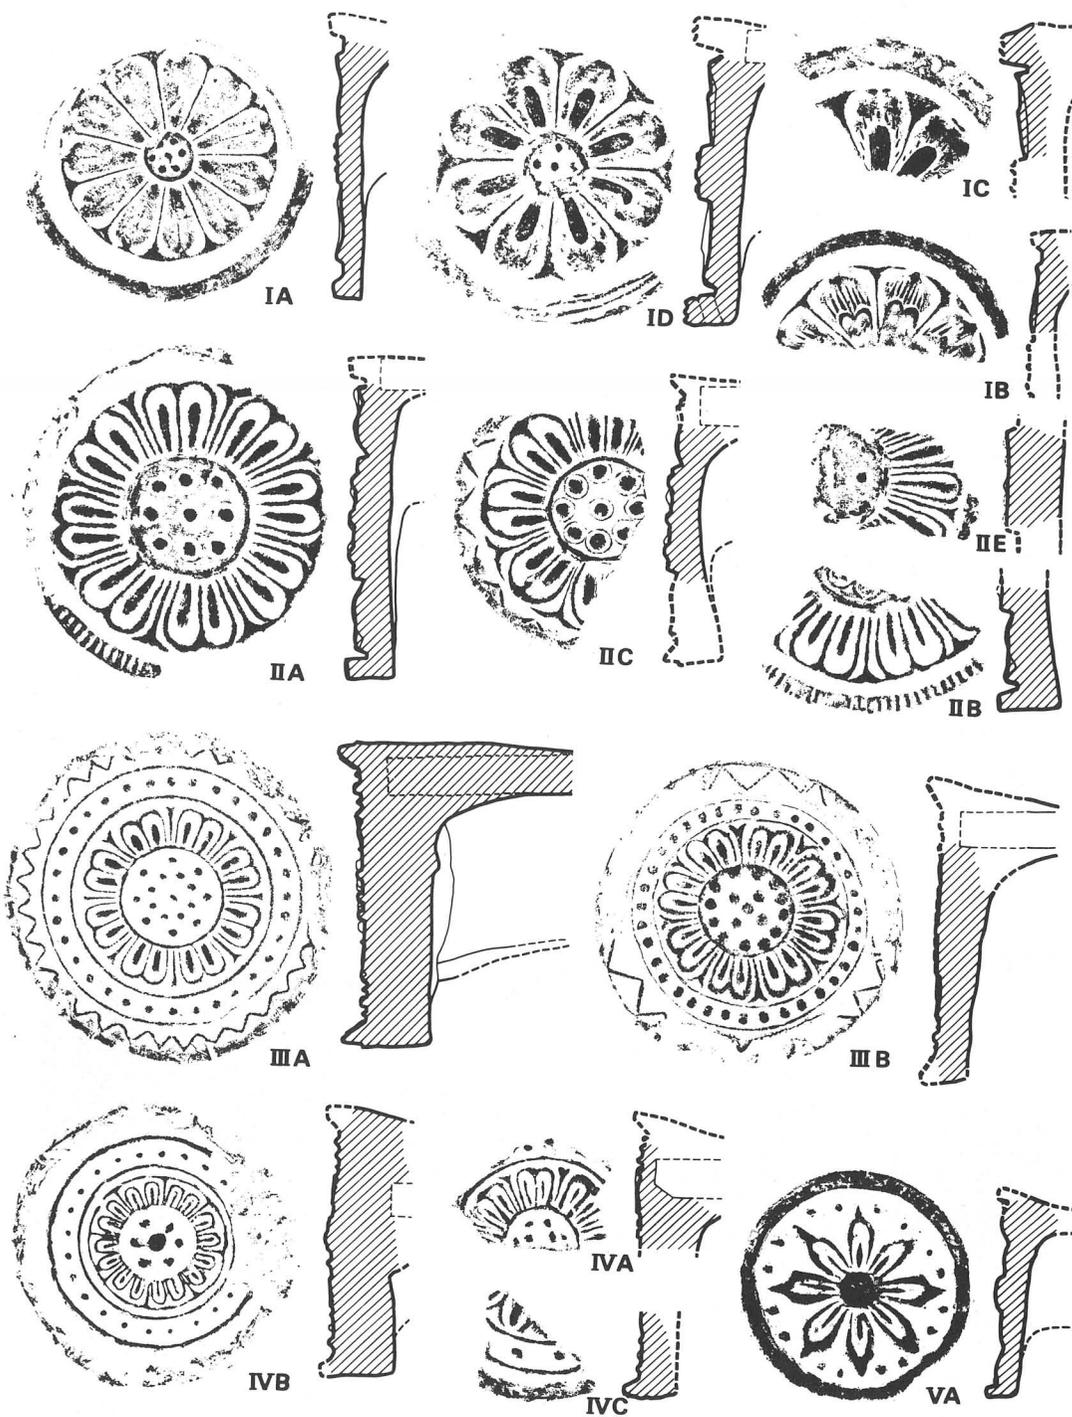
軒丸瓦実測図

**遺物** 遺物は莫大な量の瓦類、土器や金属製品が出土した。瓦類は大半が基壇縁に崩落した状態で堆積し、厚い瓦層を形成する。瓦類の大半は丸・平・軒瓦で、篋書きの瓦も含まれる。他に面戸瓦・熨斗瓦・榿先瓦等の道具瓦と方埴が出土した。軒瓦は489点出土し、内訳は軒丸瓦191点15種、軒平瓦298点6種である。軒丸瓦には7世紀代のものとして、前半のⅠ-A・B・C，中頃のⅠ-D・E，後半のⅡ-A・B・C，Ⅲ-A・B・Cの各種がある。Ⅱ-Bは素弁八弁の中に火焰をもつ複子葉を配しており、例をみない。Ⅰ-Dは子葉に火焰をもつ山田寺式で、広島県横見廃寺と同範である。8世紀代のものとしてⅣ-A・B（平城宮式6282 B・6133系），平安時代のものではⅤ-Aが出土した。軒平瓦は7世紀代の重弧文Ⅲ-A・B・Cの3種，偏行唐草文Ⅲ-A・Bの2種，8世紀代の東大寺式Ⅳ-A（6732 A），中世の瓦Ⅴ-Aがある。軒瓦

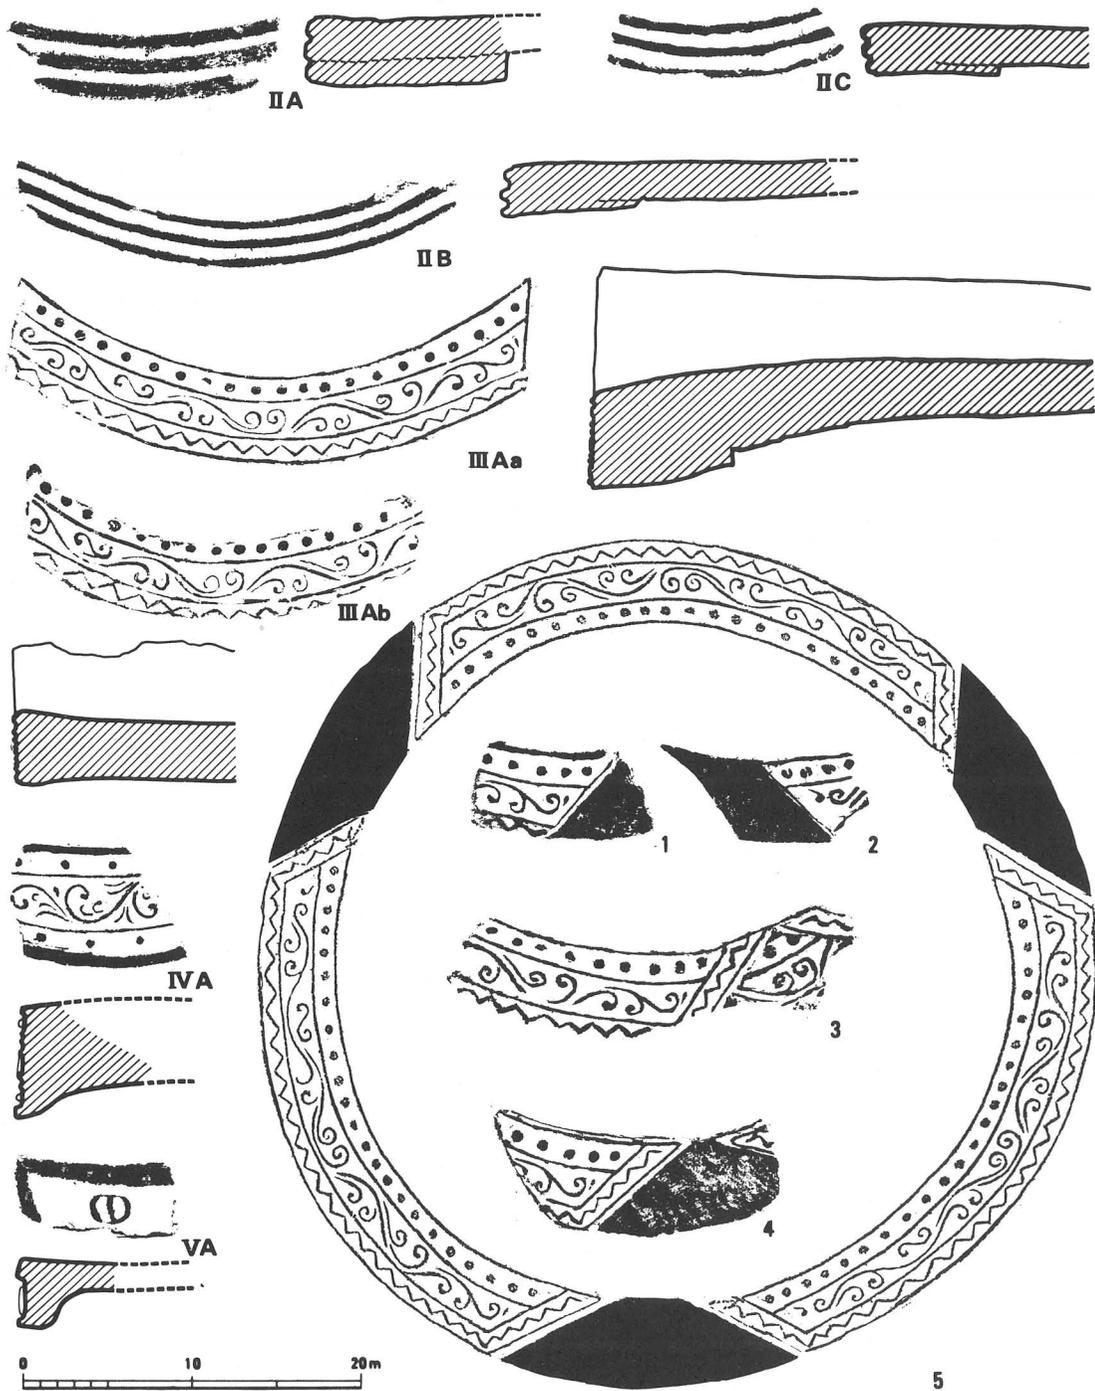
軒平瓦実測図(1~4隅軒平瓦, 5復原図)

のうち、今回最も多く出土したものは、いわゆる藤原宮式の軒丸瓦Ⅲ-Aと軒平瓦Ⅲ-Aの組み合わせである。他に榿先瓦が3種出土している。また、隅軒平瓦は軒瓦桶巻作りを傍証する資料として注目される。この資料はⅢ-Aの范型を用いており、一つの瓦当面に范型の右端と左端が押されている。一つずつ軒平瓦を作るとしたら、こうした押捺はしないであろう。おそらく、平瓦と同じように桶巻作りで顎の付いた瓦円筒を作り、円周に沿って范を連続して押捺した後、分割したためと考えられる。軒平瓦の完形品から円周を復原すると、今回の例はたまたま通常の軒平瓦の瓦割りより大きく分割を必要とした隅軒平瓦にその痕跡が現われたといえよう。
