西トップ遺跡南祠堂の解体・修復

藤原宮朝堂院朝庭の調査（飛鳥藤原第 169 次調査）

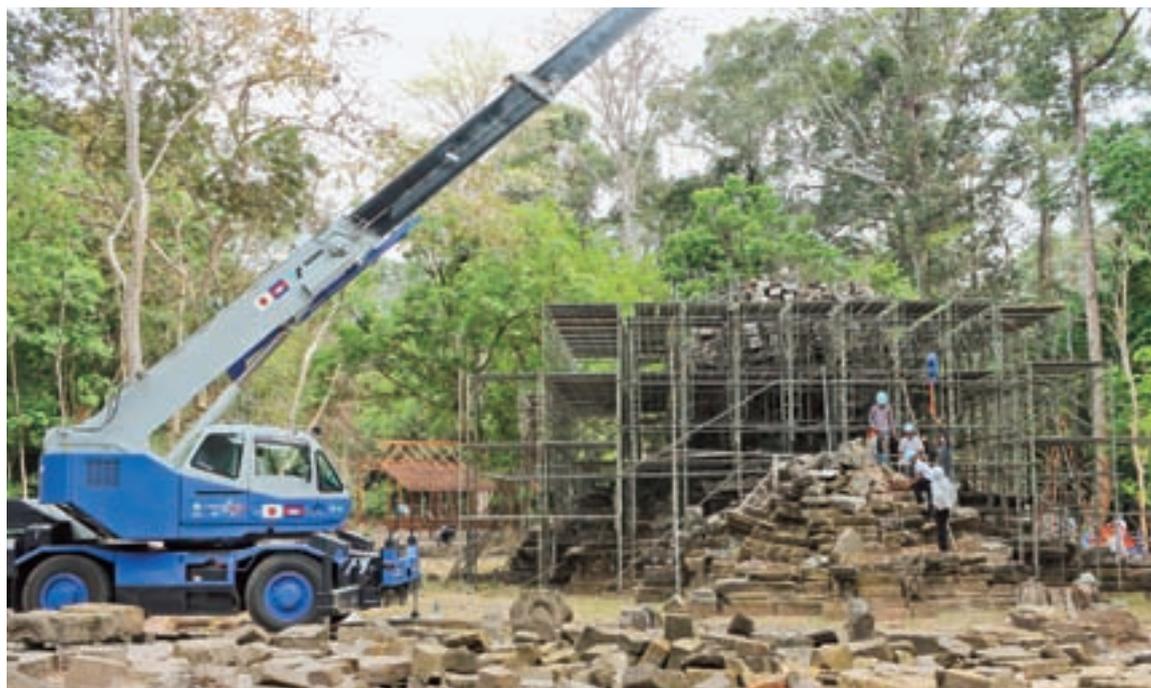
西トップ遺跡の調査修復事業では、昨年度から 2015 年度の 5 年間の予定で解体修復事業を開始した。2011 年度には様々な準備作業と、向こう 5 年間の覚書を調印して、2012 年 3 月から南祠堂の解体に着手した。写真では南祠堂躯体部の下半を解体している。(株) タダノより寄贈を受けたクレーンを用い、一石ずつ石をつり上げて、写真手前に新設した仮組場へ移動している。本文 8 頁参照 (撮影：杉山 洋)

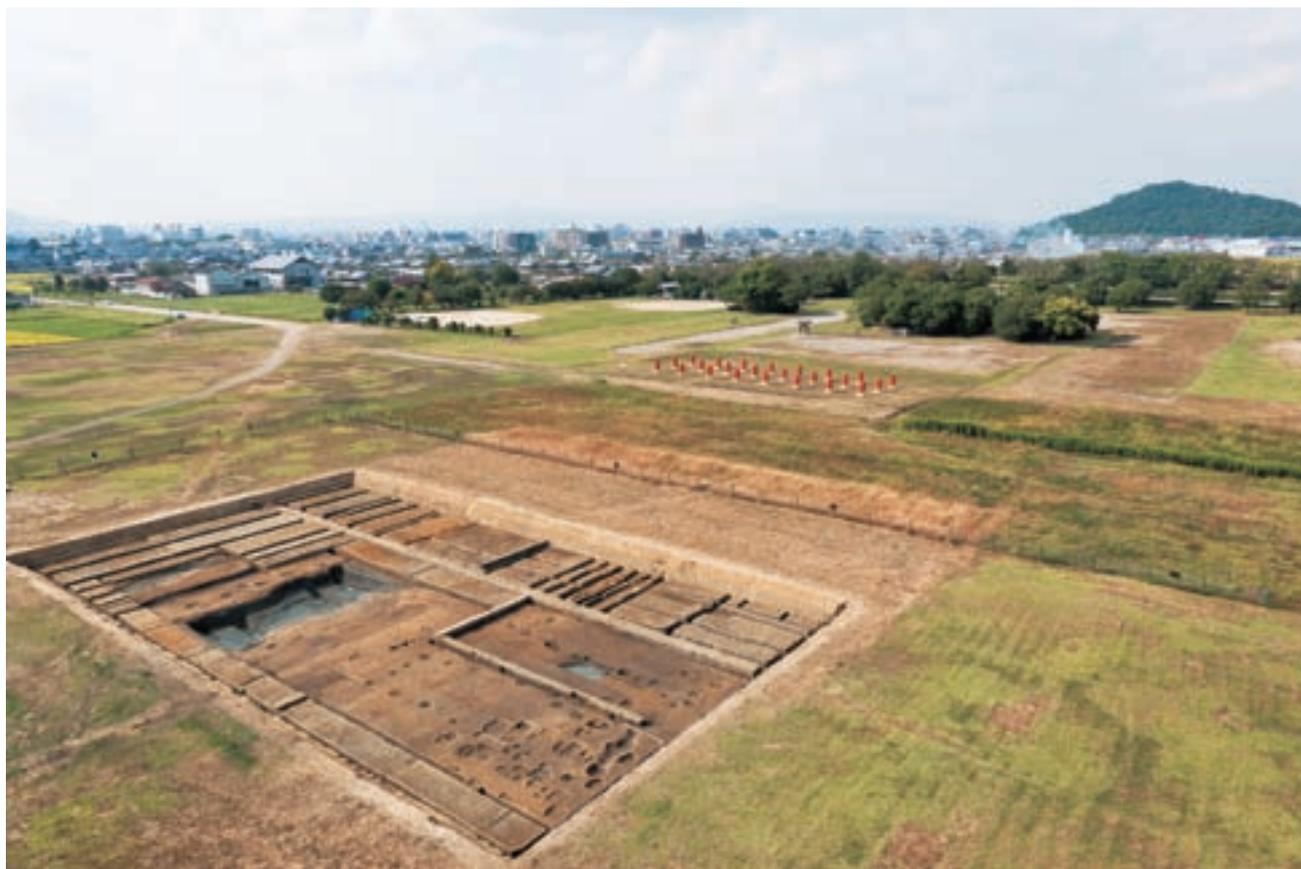
朝庭の礎敷広場と、その下層で先行朱雀大路東側溝、区画堀、運河、掘立柱建物群などを検出した。藤原宮朝堂院の下層で造営期の遺構がまとめて確認されたのはこれが初めて。上方は大極殿、その遠方は耳成山。南東から。本文 84 頁参照（撮影：栗山雅夫）

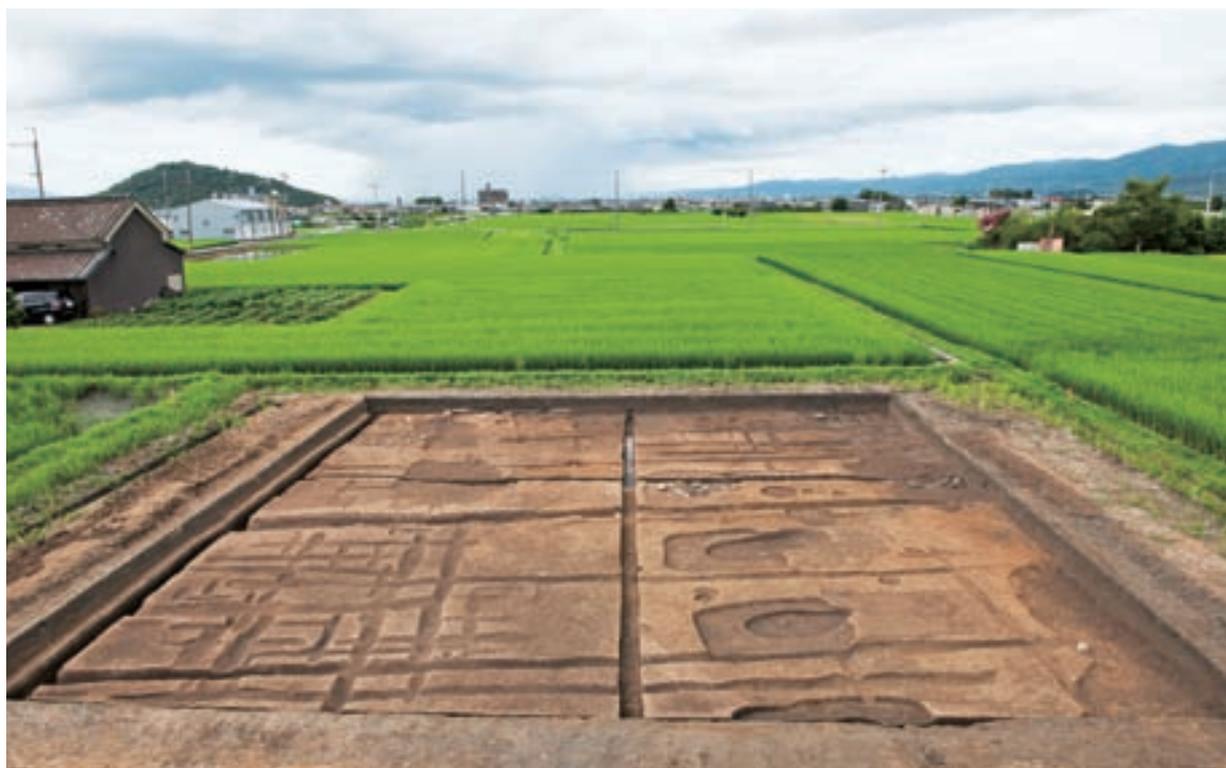
藤原宮東辺のほぼ中央で、宮城十二門のひとつ東面中門（建部門）の南端 1 間分と、これに取り付く東面大垣を検出した。写真手前から奥に向けて並ぶ大垣柱穴の先に、東面中門の礎石据付穴 6 基が並ぶ。南から。本文 98 頁参照（撮影：栗山雅夫）

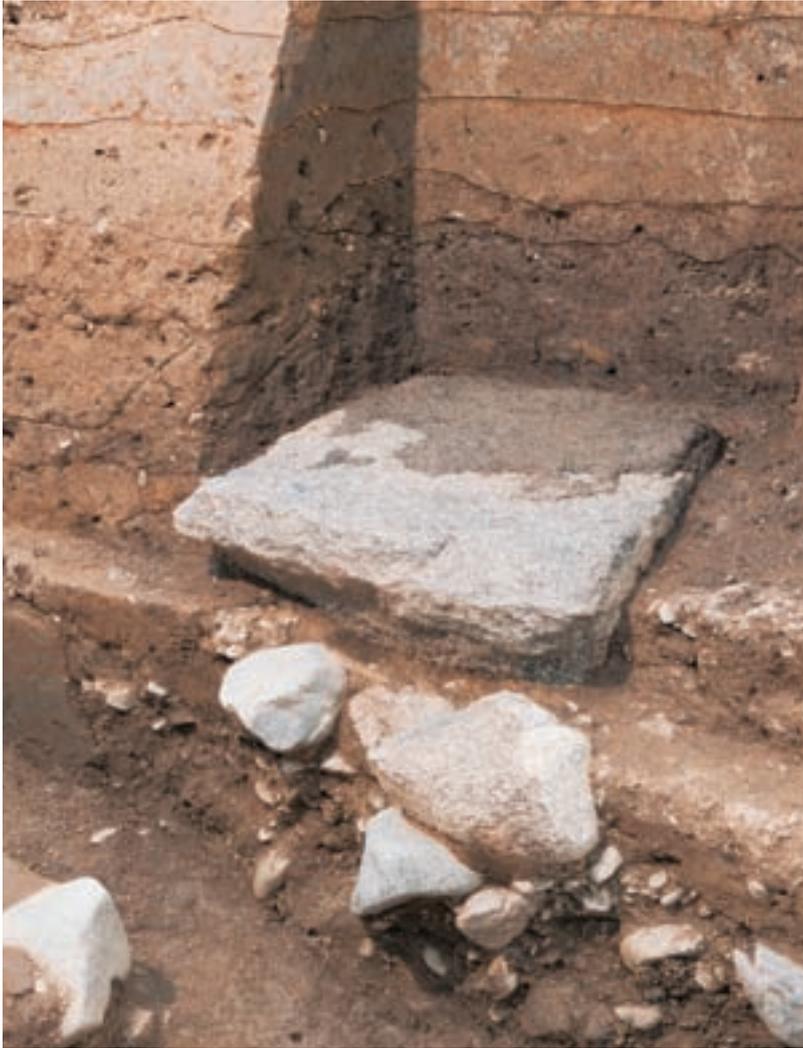
斉明朝の漏刻台とされる基壇建物の北西側を発掘した。漏刻台の四方は掘立柱建物で囲まれるが、その北西隅部分は柱穴に礎盤石を設置していたことを確認した。北西から。本文134頁参照（撮影：栗山雅夫）

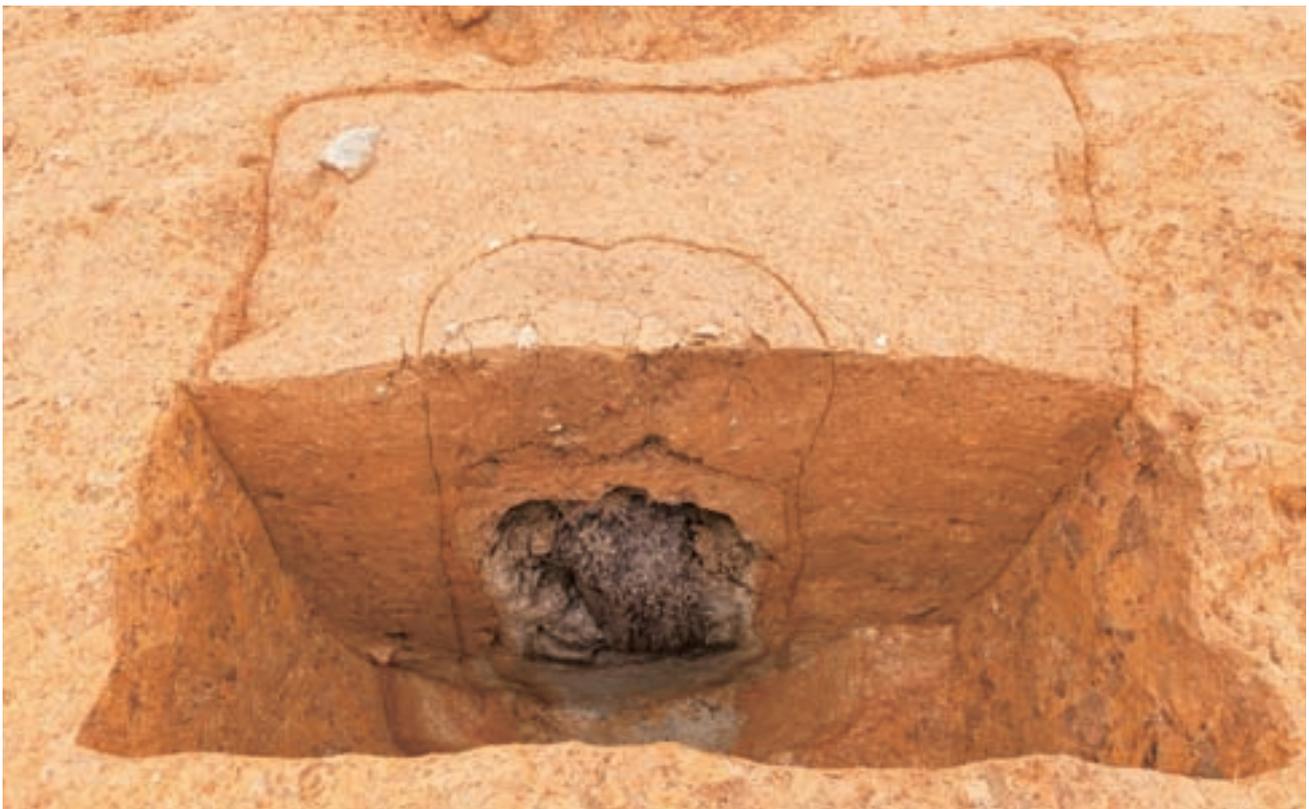
7世紀末に整備された中心伽藍の南側で、大型柱穴2基とそれぞれに直径70cm前後の柱根を確認した。於美阿志神社石塔婆（重要文化財：平安後期頃）の中軸線が柱穴の間を通る。東側の大型柱穴を南東から。本文151頁参照（撮影：栗山雅夫）

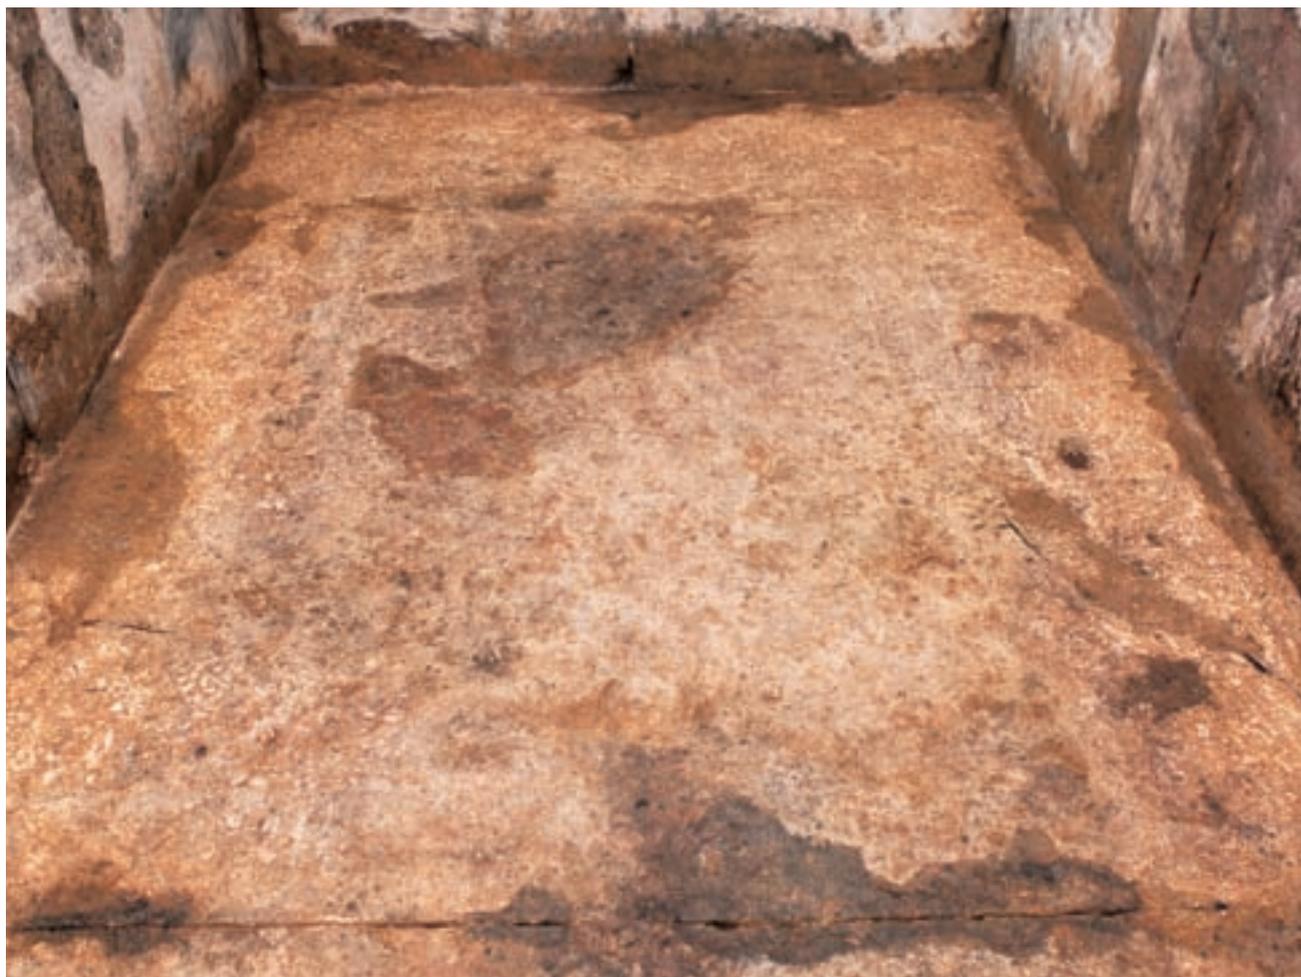
上写真：床面の棺台痕跡。南から。

床面精査の結果、床面周囲に幅約 20cm で残存良好な漆喰が存在し、その内側に他より白色を呈す漆喰が幅 3 cm ほどの帯状に残る状況が確認できた。この帯状の漆喰は矩形をなすと考えられ、棺台の痕跡と推測できる。また、石室内各所に、石材加工にともなう朱線を 60 ヶ所以上で確認した。

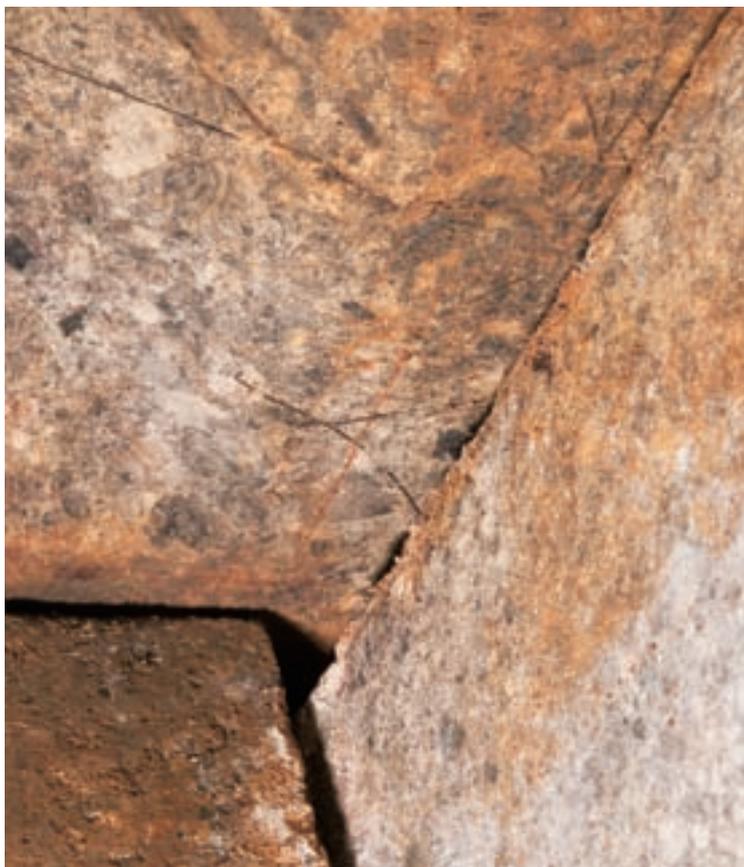
右写真：南端の天井石東南部に残る朱線。下から見上げる。右が南。

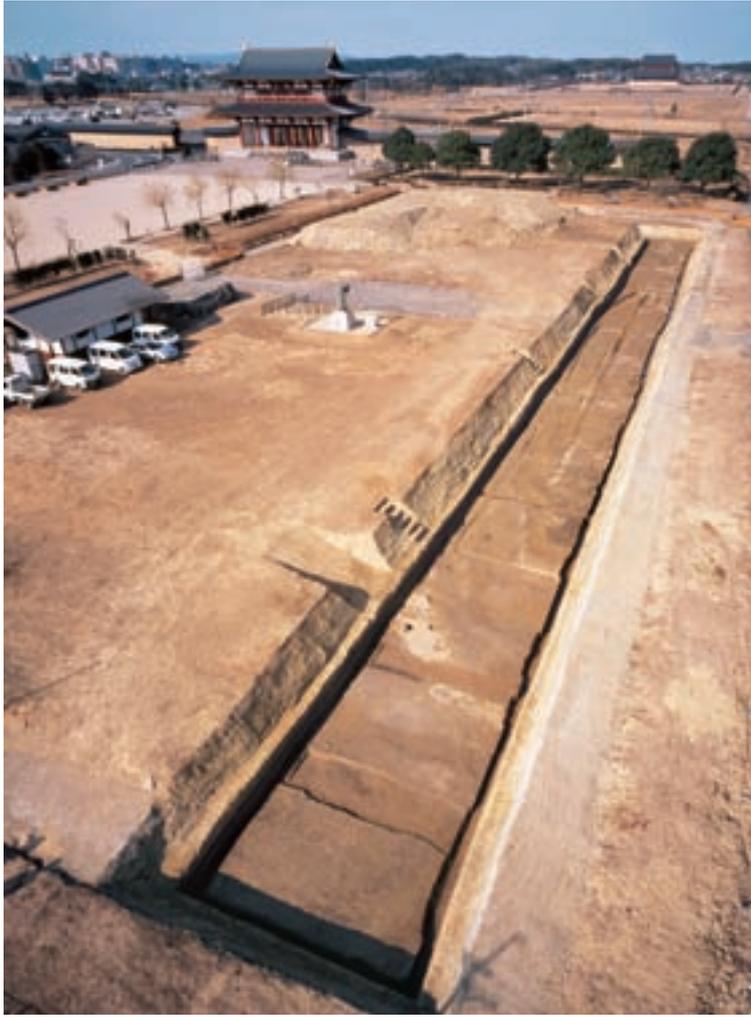
朱雀門の南東に位置し、朱雀大路に面する区画の調査。一坪と二坪の間を通る三条条間北小路や、一坪を南北二分する坪内道路のほか、六角形の 2 段組の巨大な井戸などを検出した。南東から。 本文 190 頁参照 (撮影：栗山雅夫)

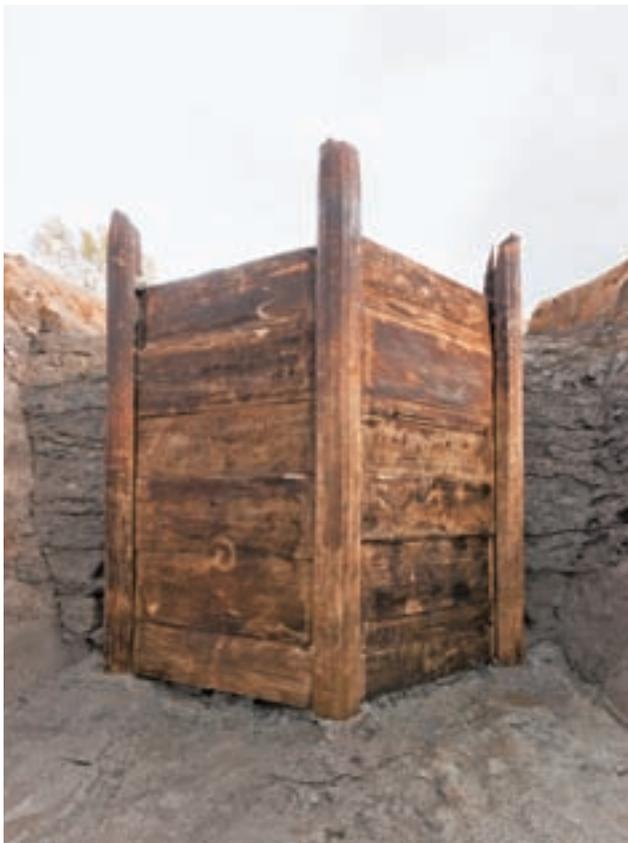
井戸 SE9650 断割調査

第 478 次調査で見つかった井戸は、第 486 次調査において井戸枠を解体して取上げた。下段の西半分を断割り、土層を確認した。 本文 190 頁参照 (撮影：中村一郎)

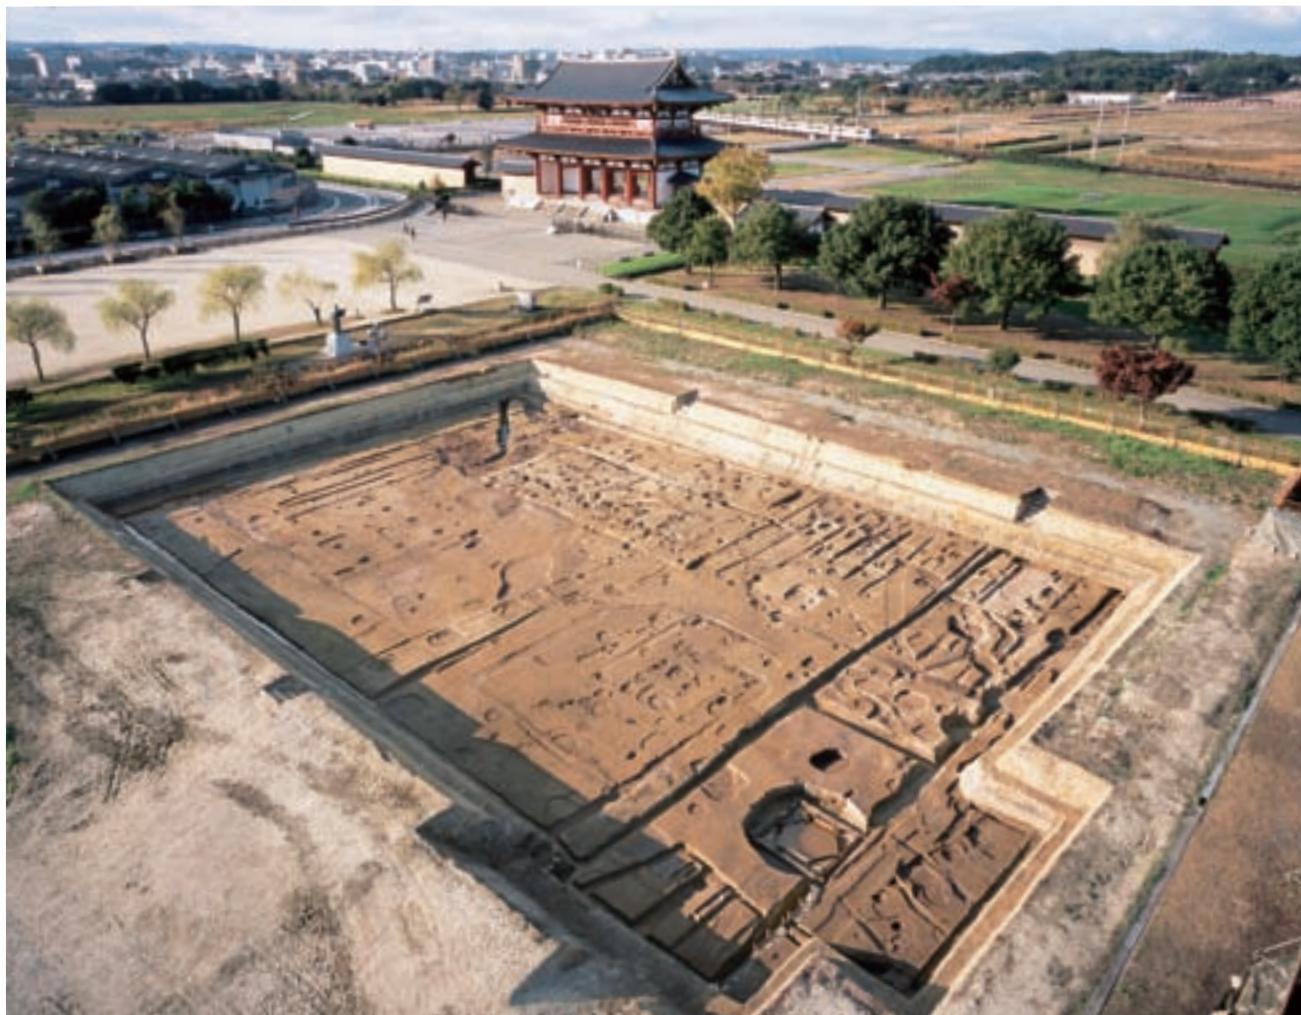
手前に第 478 次調査で検出した井戸が見える。朱雀門に近い部分には奈良時代前半の鉄鍛冶工房が広がっていた。調査区南半は遺構が稀薄であることも確認した。南東から。本文 190 頁参照（撮影：井上直夫）

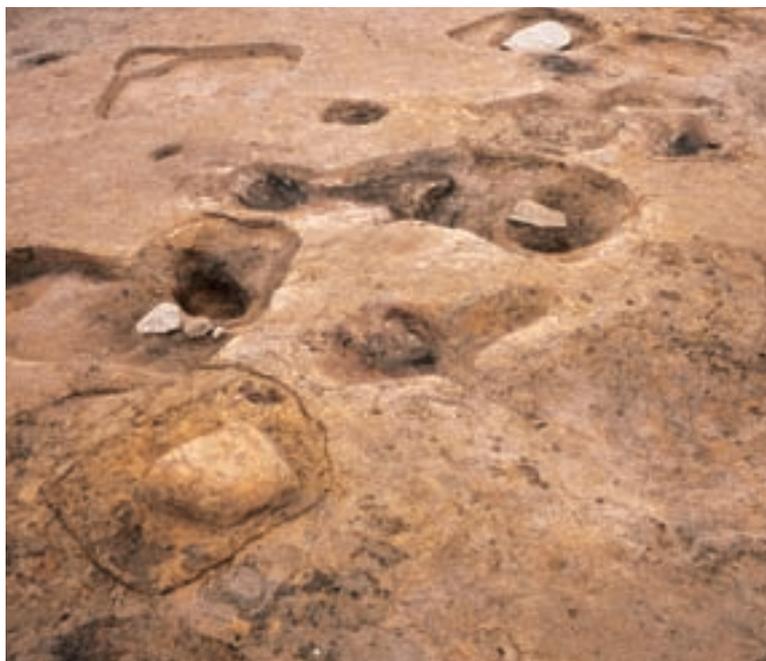
鍛冶工房 SX9690 の炉跡

炉、金床石、鞆を据える鞆座が二列に並ぶことを確認した。炉は作り直すため、重複する。

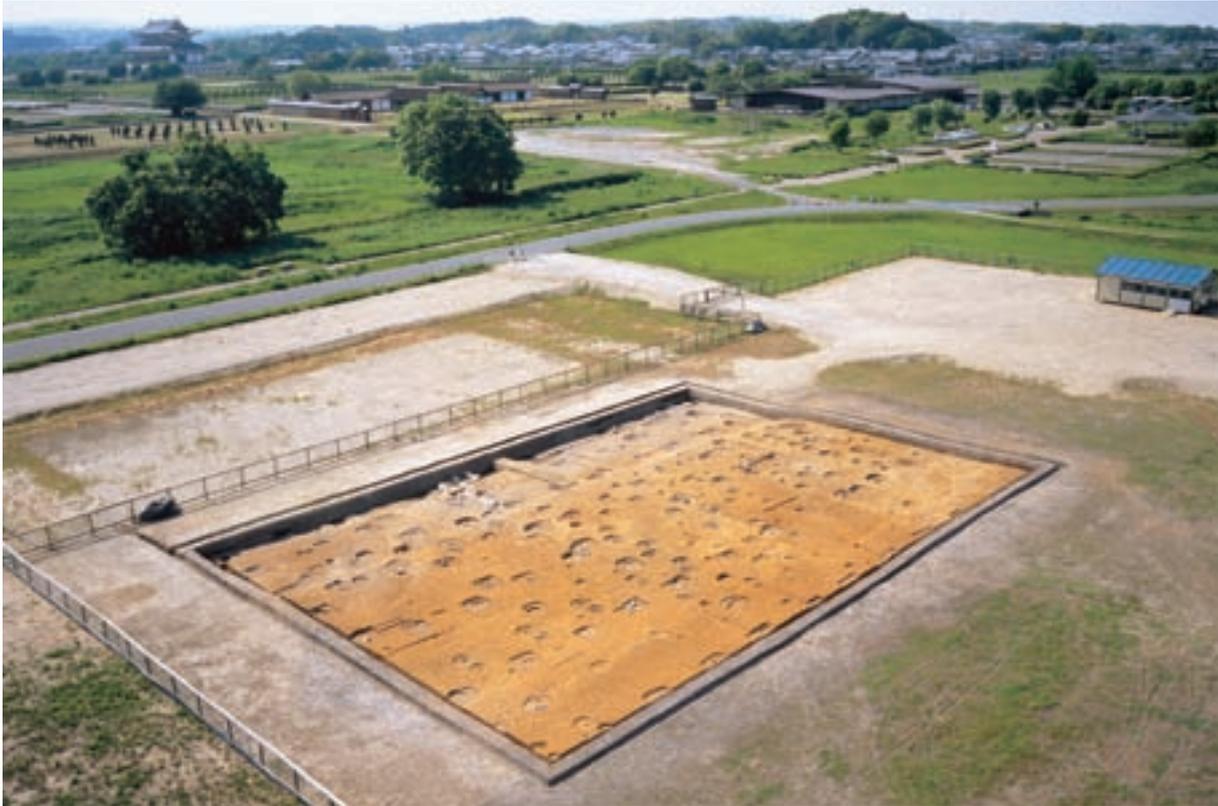
東院地区西北部の調査。西辺は谷筋を埋めるように褐色土による整地がなされた上に、東にゆくと橙褐色のしっかりとした地山の上に多数の掘立柱建物・塀、溝などが営まれた。区画施設の改変をとまなう遺構の変遷は少なくとも6時期に区分できる。南東から。

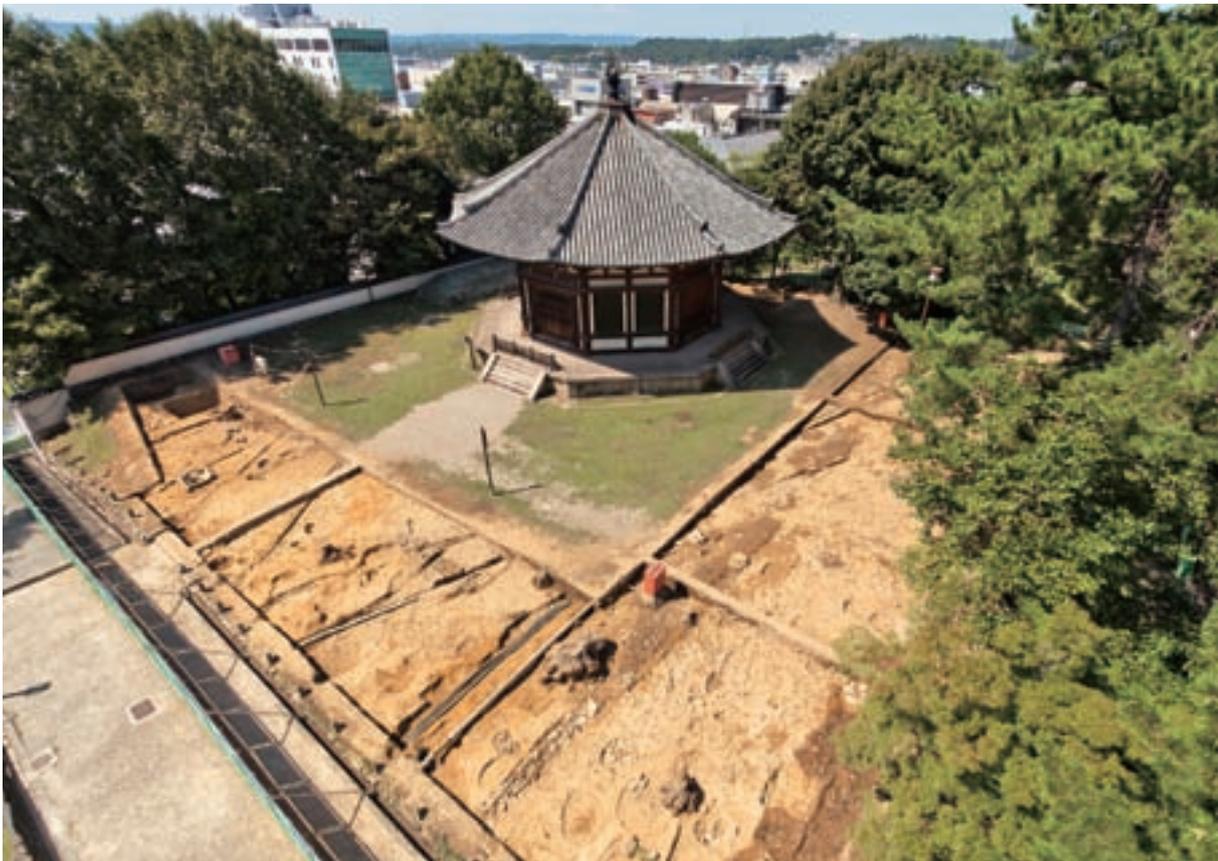
北円堂を囲う単廊の回廊と南に開く南門の調査。造営当初とみられる回廊柱礎石痕跡や、平安時代の再建時の回廊基壇外装地覆石を確認し、北円堂院回廊の規模を確定した。南東から。
