# 興福寺北円堂院の調査

## —第483次

興福寺では、「興福寺境内整備基本構想」(1998年)に基づき、寺観の復原・整備が進められている。この整備事業にともない、1998年以来中金堂院や南大門などの発掘調査を継続しておこなっている。本調査もその一環として、遺跡整備のため北円堂周辺の遺構の確認を目的としておこなった。調査区は、北円堂の外周をめぐる回廊と南門を対象とし、調査可能である南面回廊・東面回廊のほぼ全域と、北面回廊中央部に設定した(図205)。調査面積は676㎡、調査期間は2011年7月1日から10月11日までである。(大林 潤)

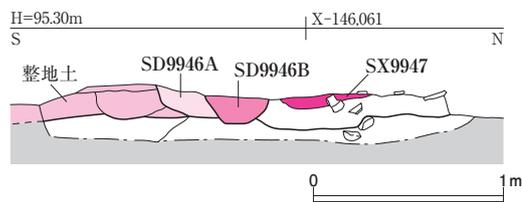
図206 南面回廊基壇外装抜取溝SD9946断面図 1:40

**南面回廊SC9945** 南門の東側で、北側の基壇外装抜取溝と礎石抜取穴を確認した(図206)。

基壇外装抜取溝SD9946は、南門と同じく2時期分を確認した。古い方の溝SD9946Aがやや内側にあり、改修後の溝SD9946Bには地覆石とみられる凝灰岩が残存する。なお、南門の西側にも、凝灰岩切石列が残存するが、基壇外装想定位置よりも北にずれ、基壇土の外側の土層に含まれることから、回廊基壇外装の石材を後世に再利用して並べたものと判断した。

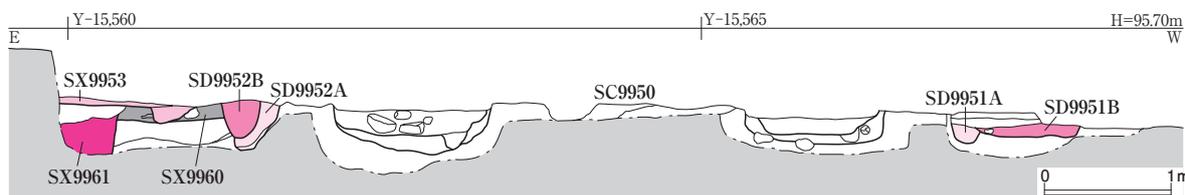
図207 東面回廊SC9950断面図 1:60

基壇縁南辺が調査区外であるため正確な数値は不明だが、中軸で折り返すと、基壇幅は6.6m(22尺)となる。  
**東面回廊SC9950** 東面回廊に関わる遺構は、基壇土、基壇外装および基壇外装抜取溝、礎石据付・抜取穴を確認した(図207・209・210)。

基壇外装は、東西両側で部分的に凝灰岩の地覆石が残存しており、それ以外の部分では地覆石の抜取溝SD9951B(西側)・SD9952B(東側)を検出した。また、南門・

南面回廊と同じく、先行する地覆石抜取溝SD9951A・SD9952Aを確認しており、検出した地覆石は造営当初のものではなく、改修後の遺構であることがわかる。SD9951A・SD9952AはSD9951B・SD9952Bよりも1石分内側にあり、それぞれの東西幅は6.2m・5.8mとなる。西側の抜取溝SD9951Bは調査区の北端で直角に西に曲がり、ここが回廊の東北の入隅であることがわかる。

基壇の上面では、回廊側柱礎石据付・抜取穴を検出した。南端を含めて南北13間となるが、もっとも北の柱穴は後世の攪乱により破壊されており確認できなかった。柱間寸法は、梁行3.3m（11尺）、桁行は南端が3.3m（11尺）で、それ以外は2.9～3.3mと均一ではない。礎石据付穴は一辺1.1mの隅丸方形で、5～20cmの根石が残存するが、礎石そのものは失われている。埋土には遺物がほと

基壇外装抜取溝の上面には焼土面SX9960およびそれを覆う炭層があり、その上に鎌倉時代の軒瓦を含む溝状の瓦溜SX9953（西側）・SX9954（東側）がのる。SX9960は東面回廊の東側では顕著であったが、西側では確認できなかった。この焼土面SX9960は、残存する地覆石上面と同じレベルで回廊の内側にも広がっており、外装抜取溝SD9952BはSX9960を掘り込んでいた。すなわち、基壇外装の上部（羽目石以上）がすでに失われていた状態で火事などで周囲が焼け、その後地覆石を抜き取っていることがわかる。瓦溜SX9954はこの抜取溝SD9952Bを覆うように広がっている点が注目される。

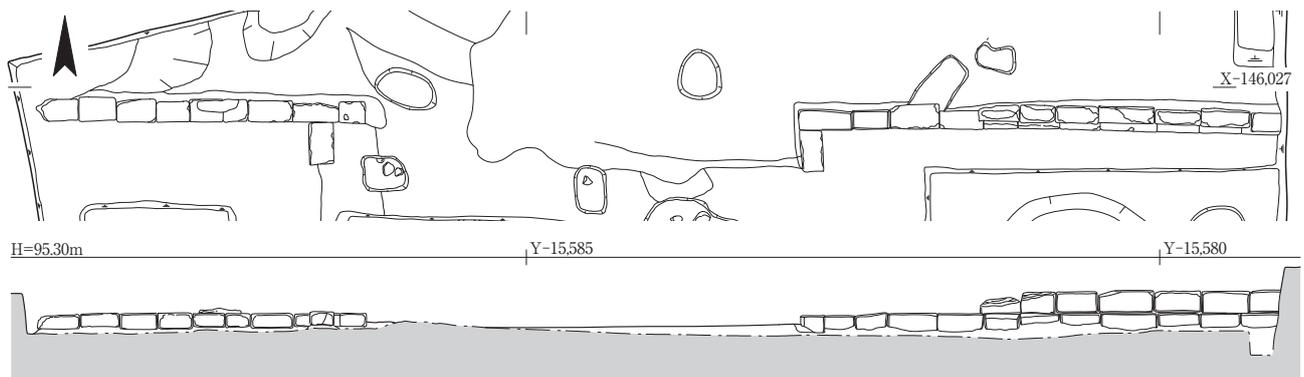
図211 北面回廊SC9955基壇外装平面図・立面図 1:60

基壇外装は、凝灰岩の地覆石と羽目石が良好な状態で残存し、中央部に回廊内側への階段の地覆石が突出する。地覆石は幅15～20cm、成10～15cm、長さ20～40cmで、その上に幅12～15cm、成18cm、長さ28～43cmの羽目石を並べる(図211)。葛石や束石は確認できなかった。階段部分は地覆石が1石ずつ残存する。地覆石の心々間寸法は3.9m(13尺)である。

最後に北面回廊である。北面回廊では階段地覆を検出しており、地覆石の心々間距離は3.9m(13尺)となる。階段幅がそのまま門の柱間寸法を示すと考え、これを東西長150尺より引き、両隅の2間分(22尺)を引いた115尺を12間分とすると、1間は9.6尺となる。

なお、北面回廊では羽目石も検出しており、東石のない壇上積基壇で葛石の成はほぼ地覆石の成と等しいと考えると、基壇の高さは約50cmに復原できる。

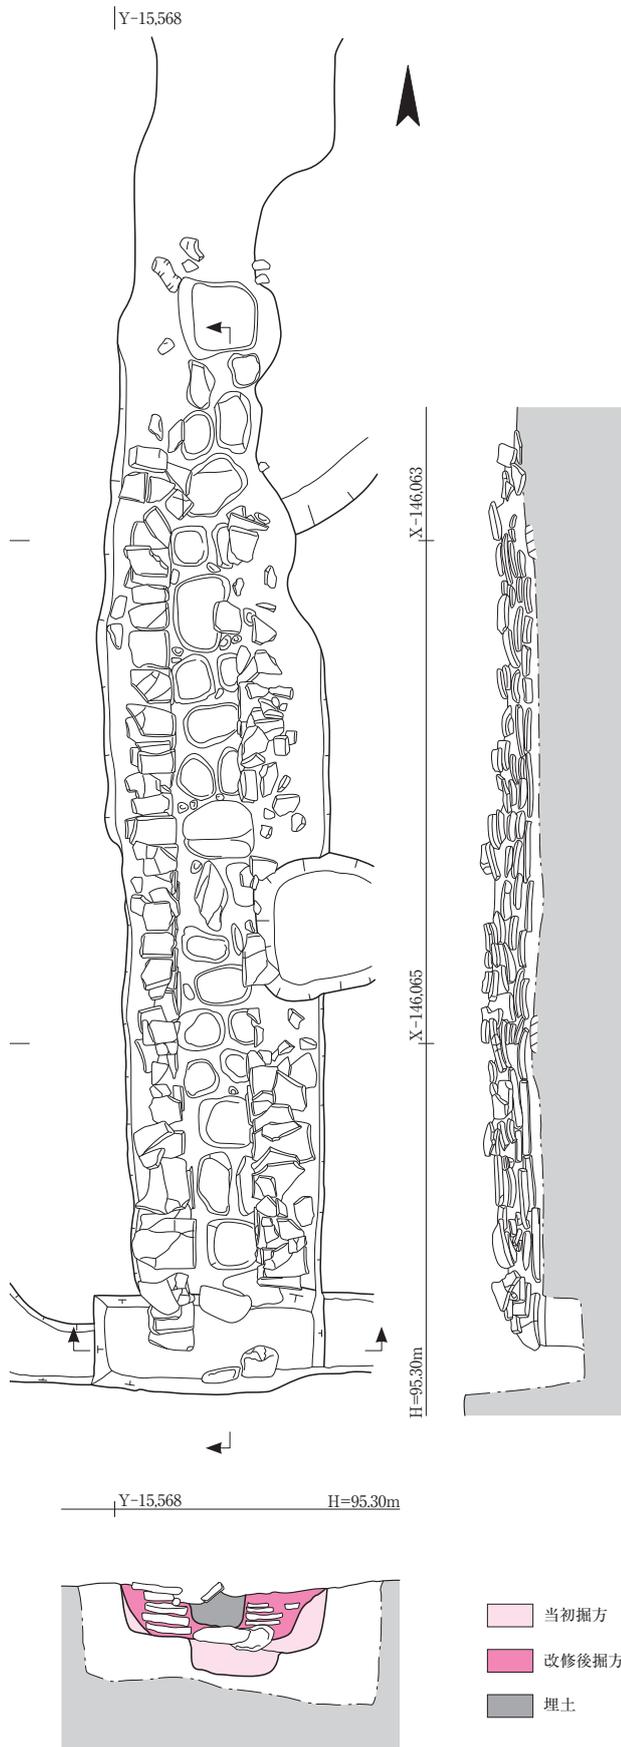
図212 暗渠SD9944遺構平面図・立面図・断面図 1:30

**暗渠SD9944** 回廊東南隅部で検出した南北方向の瓦積溝。回廊内の排水のために設けられた暗渠である(図

212)。暗渠の幅は0.2mで、底面に河原石を並べ、側面は平瓦を丁寧に平積みする。断割調査の結果、現在の瓦積の外側に古い抜取溝があり、造営当初の暗渠は内法幅が現在よりも広く、その後幅を狭めて瓦積に改修したことがあきらかとなった。当初はおそらく側面も石積だったものと考えられる。回廊内側の雨落溝からの水を受けていたとみられるが、雨落溝自体は検出していない。

**SD9944の土器** 東面回廊の内側の雨落溝から続き、南面回廊の基壇を南北に貫くSD9944の埋土から出土した土器。この溝はもと暗渠であったが、基壇の削平がすすむなかで露出・埋没し、最終的には瓦溜SX9953で覆われている。したがって出土土器は、北円堂院回廊の基壇が削平を受けて以後、埋没に転じた時期を物語るが、その内容は前述の瓦溜出土土器と同じである。土師器皿(41~44、50~57)の構成も、上位層にあたる瓦溜のそれと同様で、小皿、中皿、大皿の3種からなる。土師器碗(47)と瓦器小皿(58)がこれにくわわるものの、その割合は著しく低い。これら以外には瓦器碗や高台付皿などもあるが、いずれも細片である。

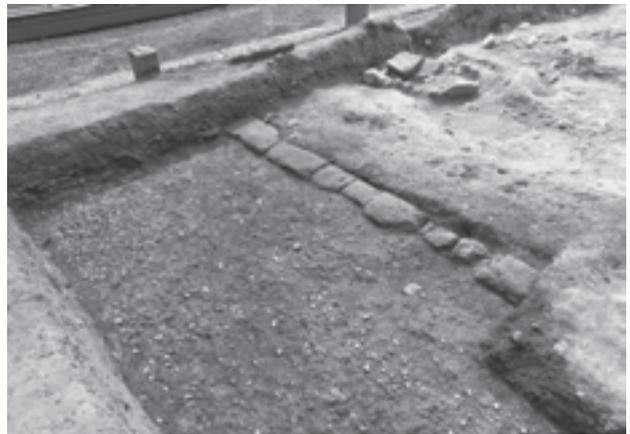
図213 磔敷面SX9949 (北東から)

**礫敷舗装面SX9949** 東面回廊外(東)側で検出した礫敷面(図213)。径1cm程度の小礫を敷き詰めて舗装している。回廊の外側のある一定範囲の舗装を示す。この礫敷は地覆石東際から広がっており、基壇外装の外側に雨落溝が設けられていなかったことがわかる。

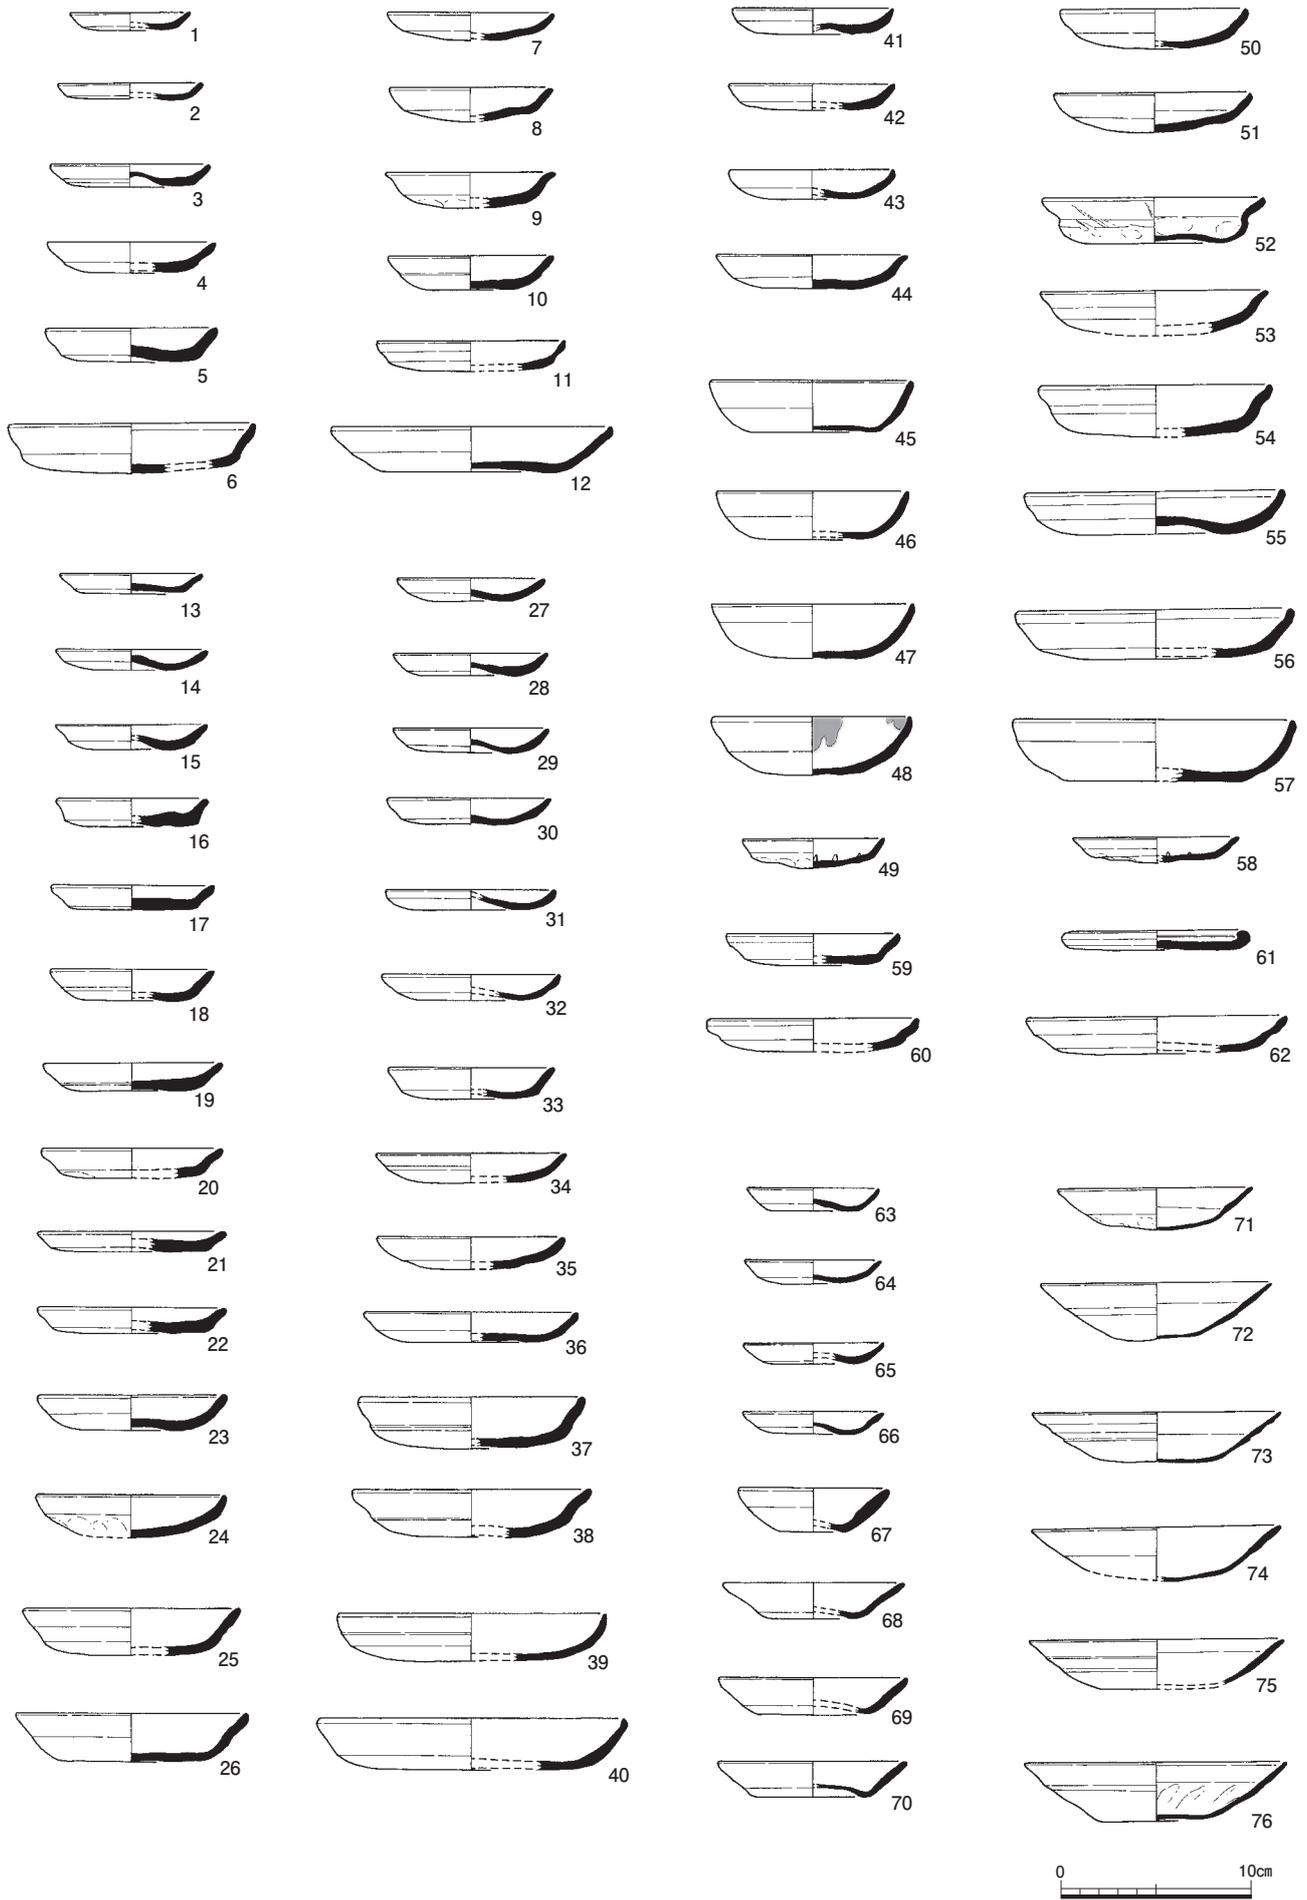
图214 東面回廊SC9950出土土器 1 : 4

北円堂院回廊出土の土器は、整理箱で31箱ある。大多数は回廊の基壇が削平された後に堆積した包含層からの出土だが、一部に東面回廊の基壇縁付近にある瓦溜や、南面回廊の基壇を南北に横断する暗渠埋土、および基壇外装の抜取痕跡などから出土した土器がある。これらの土器群は、東面回廊の基壇が削平を受けた時期を知るうえで重要である。本稿では、東面回廊で出土した鎌倉時代後半の土器群にくわえ、東面回廊外側の土器溜から出土した室町時代の土師器皿(図214)と、調査区西端のSK9966出土土器・陶磁器(図215)について述べる。

**黄褐色土の土器** 黄褐色土は東面回廊の外側にあつて、瓦溜SX9954の検出面にあたる土層である。断割調査で一部を掘り下げたところ、少量の土師器が出土した(1~6)。土師器皿は一部に11世紀代の小片を含むが、多くは後述する瓦溜SX9954のそれと規格・器形が一致する。1~5は口径6~9cmの小皿、6は口径13cmの中皿。1・3は灰白色を呈し、3は口径8.4cmのいわゆる「ヘソ皿」である。これら以外はすべて褐色から橙色を呈し、胎土はやや砂質である。

**基壇外装抜取溝の土器** 東面回廊の基壇外装抜取溝SD9951B・9952Bからは、ごく少量の土器が出土している。多くは細片だが、土師器皿には口径7.5~10.0cmの小皿(7~11)と、口径15.0cmの大皿(12)とがあり、口径10.0cmの土師器碗もある。土師器皿の規格や器形は瓦溜の土器に似るが、一部に室町時代の土器を含む。

**瓦溜の土器** 東面回廊では基壇縁に沿って瓦溜があり、回廊外側のそれがSX9954、内側がSX9953である。出土土器はいずれも多量の瓦に混じていたもので、おもに土師器の細片からなる。SX9954の土器(13~26)とSX9953の土器(27~40・46~49)はほぼ同じ様相をみせる。すなわち、土師器皿が圧倒的に多く、瓦器や土師器土釜類がほとんどない。土師器皿には小皿、中皿、大皿の3種があり(13~40)、これに口径10.0~11.0cmの土師器碗(46~48)がくわわる。瓦器はきわめて少なく、小皿(49)と碗の小片があるにすぎない。なお、回廊外側の瓦溜では11世紀代の土師器皿や、15世紀代の土師器皿もわずかに出土している。

**瓦溜下層の土器** 東面回廊内庭部の瓦溜SX9953下層から出土した土器も、おもに土師器皿からなる。59・60は土師器小皿で、口縁端部をわずかにつまみ上げるもの。61はいわゆるコースターで、口径10.0cm。62は中皿である。

以上の土器群は、小皿(口径7.5~10.0cm)、中皿(口径11.5~13.0cm)、大皿(口径14.0~17.0cm)の3種からなる土師器皿を中心とし、これに土師器碗(口径10.0~11.0cm)と、ごく少数の瓦器がくわわるという構成を示す。このうちの土師器小皿をみると、底部外面の中央部を凹ませるいわゆるヘソ皿(13~15、27~32など)は口径9.0cm未満に多く、底部が平坦・厚手で口縁部が短く立ち上がるもの(17~24、33~36など)は口径8.0~10.0cmに多い。両者は口径のレンジが重複しており、ヘソ皿のほうが小口径である。ヘソ皿は、底部が平坦で厚手の一群よりはやや時期が降る可能性がある。中皿(6・25・26・37・38・52~54)は、口縁部の下半でヨコナデの屈曲が著しく、口縁端部をわずかにつまみ上げるのが特徴で、色調は例外なく橙色である。大皿(39・40、55~57など)は口縁部に2段ヨコナデの痕跡をとどめ、口縁端部を面取りする個体がある。土師器碗(45~48)は暗褐色を呈するものが目立つ。瓦器は口径8cm前後で、内面見込みに粗いジグザグ状のヘラミガキを施す。

こうした特徴の一致からみて、上記の土器群は13世紀後半から14世紀初頭のものが多いが、2段ヨコナデの土師器大皿などは12世紀後半から13世紀にかけてのものであろう。したがって、東面回廊SC9950の基壇縁付近に土器片を含む瓦溜が堆積し、開口した暗渠を埋めるなどしたのは、おおむね13世紀後半から14世紀初頭の出来事で、東面回廊の基壇が削平を受けたのはおよそこの時期か、それ以前のことといえる。

**土器溜の土器** 東面回廊の外側、回廊の東南隅付近で検出した土器溜SX9967からは、白色系の土師器皿が多数出土した。この土師器皿は、口径から小皿（口径6.0～8.5cm）、中皿（9.5～11.5cm）、大皿（12.5cm以上）の3種からなり、大皿は14.5cmを境にしてさらに2分できる可能性がある。小皿はいずれもいわゆる「ヘソ皿」である（63～66）。中皿（71）、大皿（72～76）は器壁が薄く、外方へと開く口縁部をもち、口縁部外面の中位付近にヨコナデによる圈線状の段差を残すものが多い。これらは灰白色のいわゆる「白土器」で、胎土は精良ながら径2mm前後のチャート礫を含んでいる。

SX9967付近からは、赤色系の土師器皿もわずかに出土している（67～70）。厳密に言えば、68・69は瓦溜SX9954からの出土である。このタイプの土師器皿は、

前記した瓦溜SX9954からも一部出土しているが、出土範囲は土器溜SX9967の周囲にほぼ限られる。67や70と合わせ、ほぼ同位置で上位にあるSX9967にもとは含まれていたものか。これらの口径は8.0～10.0cmで、外方へと開く口縁部と、やや上げ底状の底部とからなる。色調は橙色ないしは赤色で、胎土には砂粒を含む。

土器溜SX9967から出土した白色系の土師器皿は、類例の年代観を参考にするかぎり、15世紀前半に位置づけられる。また、赤色系の土師器皿は、厳密には土器溜からの出土ではないが、白色系の土師器皿とはほぼ同時期と考えられよう。土器溜SX9967が形成されるまでには、北円堂院の回廊跡や瓦溜は完全に埋没し、かつての東面回廊一帯は空地になったとみられる。

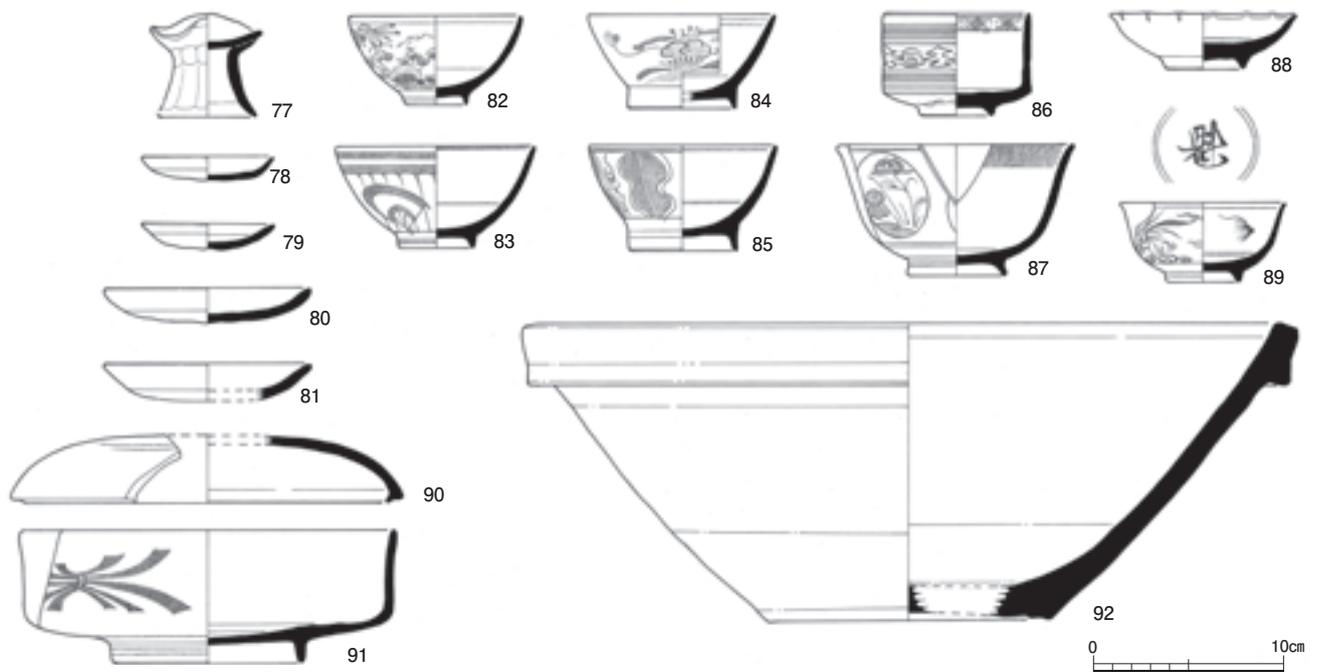
図215 土坑SK9966出土土器・陶磁器 1:4

**SK9966の土器・陶磁器** 調査区西端の土坑SK9966からは、近世の土師器・陶磁器が出土した（図215）。土師器は「<sup>みみかわらけ</sup>耳土器」と呼ぶ箸台（77）と、口径7cm台（78・79）、口径10cm台（80・81）の土師器皿がある。耳土器は口径約6cmの土師器皿の両端を内側へ折り曲げ、手捏ねで成形した台脚を取り付けたもの。土師器小皿には灯芯痕がある。

磁器には肥前系の染付碗（82～87）とその蓋、染付皿（88）、蓋付鉢（90・91）と色絵碗（89）、色絵鉢、青磁大皿があり、陶器はおもに京-信楽系の碗、皿、灯明皿、鍋、行平鍋や焼締陶器の鉢などである。このうち、磁器碗には丸形碗（82・83）、広東碗（84・85）、筒形碗（86）、端反碗（87）があり、18世紀末から19世紀前半に位置づけられる。陶器鍋は少なくとも2個体、行平鍋も2個体分あるが、細片が多い。焼締陶器の鉢（92）は5個体ある。いずれも口径が40cm前後で播り目を欠くが、内面の摩擦

が著しい。播鉢として使用したものとみられる。堺窯の産品か。(森川 実)

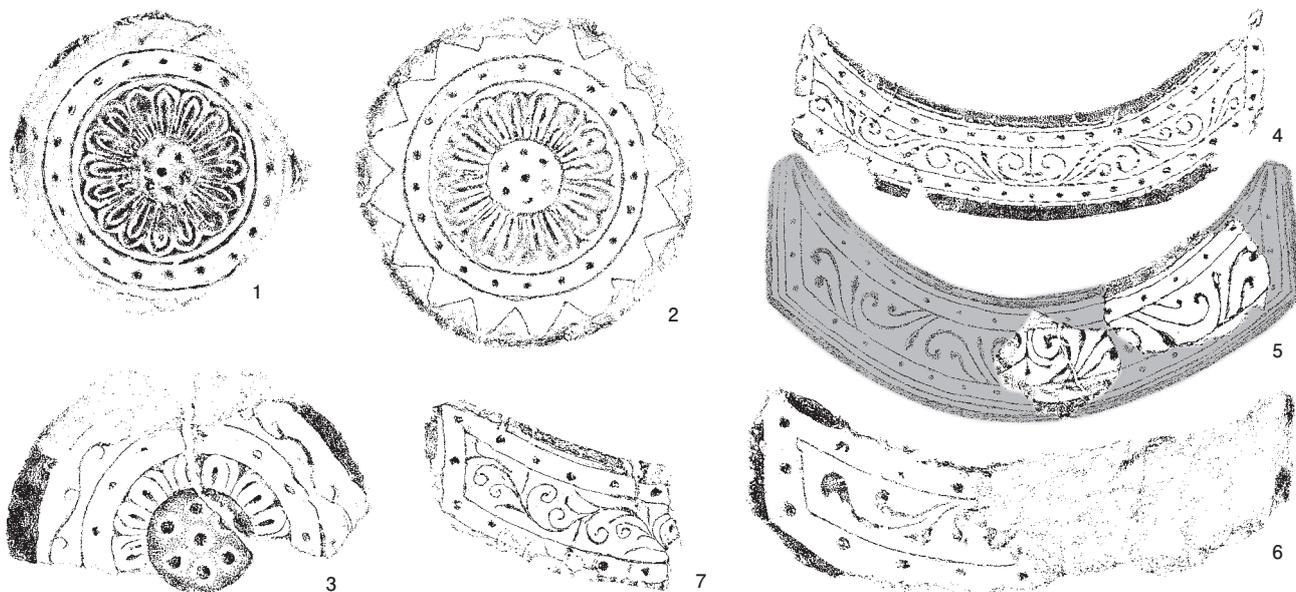
図216 SK9963出土軒瓦 1 : 4

本調査で出土した瓦は3tをこえる膨大な量である。現在整理中であり、全容を呈示することはできない。ここでは、土坑SK9963についてのみ報告する(図216)。

1の6304Bは1点出土した。興福寺では稀少な型式である。2は6311Gで2点出土。6311の興福寺所用の種である。1、2は奈良時代前半の瓦。3は外区に唐草文を飾る軒丸瓦で、瓦当径が19cmをこえる大型品である。1点出土した。『興福寺 第1期境内整備事業にともなう発掘調査概報Ⅰ』第21図の6と同範で、10世紀ごろの瓦であろう。

4の6682Dは8点出土している。段部の浅い段顎をもち、凸面は縦位の縄タタキ、凹面の瓦当よりはヨコナデを施す。6682の興福寺所用の種である。5の6694Aはおそらく1個体であろう。4、5は奈良時代前半の瓦である。6は簡略化した大ぶりの唐草文を飾る。1点出土した。顎面をもつ曲線顎で、凸面はタテケズリを施す。『興福寺食堂発掘調査報告』の軒平瓦型式30と同範であろう。7は唐草文がすべて連続しており、非対称である。1点出土した。『興福寺防災施設工事・発掘調査報告書』の126と同範であろう。6、7は9世紀の瓦である。

土坑から出土した丸瓦の総量は187kg、平瓦の総量は427kgである。このうち、あきらかに中世以降とわかる資料は出土していない。軒瓦や丸瓦、平瓦の状況から、

この土坑は、永承年間あるいは治承年間の火災後に形成された瓦の廃棄土坑である可能性が高いといえよう。軒瓦の年代観からすると、永承火災時の廃棄物とも考えられるが、今回は土坑の一部しか調査していないので、断定は控え、現段階での可能性を指摘するにとどめておきたい。(今井晃樹)

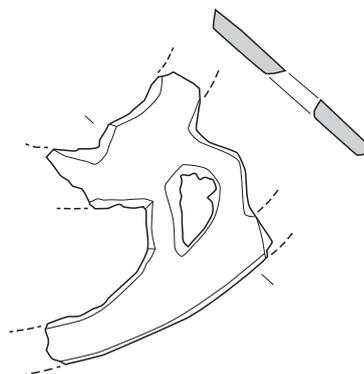
図217 第483次出土金属製品 2 : 3

図217は円形の飾金具。断片で全体形が不明であるが、外縁を含む意匠の一部が残存する。外縁と内区との間にはD字形の透かしがある。寸法は、長さ5.2cm、幅4.0cm、厚さ2.6cmである。淡茶色土出土。(芝康次郎)

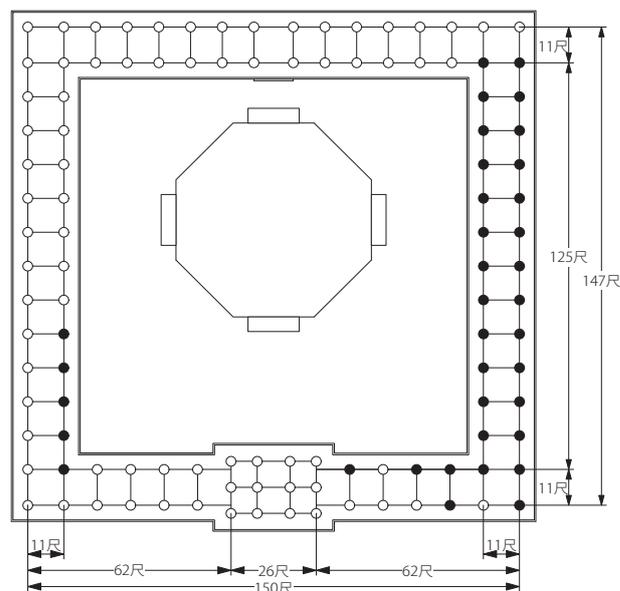
図218 北円堂院模式図

**北円堂院回廊の規模** 今回の調査では、北円堂を囲う回廊の遺構を検出し、その規模をあきらかにした。北円堂院回廊の規模については『興福寺流記』や『諸寺縁起集』などに記載されている。今回の調査では、南北147尺、東西150尺となり、『興福寺流記』に記されている寸法と一致した。南面回廊については、本調査では南門の柱痕跡を確認できなかったが、『興福寺流記』では南門左右の回廊の長さを62尺としており、記述通りだとすると南門の桁行全長は26尺となる。また、南門の基壇規模が東西37尺、南北27尺になることと合わせると、南門は桁行3間、梁行2間であったと考えられる。

いっぽう、東面回廊ではほぼすべての礎石の痕跡を検出したが、門の存在を示す遺構は確認できなかった。『興福寺流記』や『中右記』などには「在門六口」「東中門」「南中門」などの記述があり、各面に門を開いていた可能性がある。しかし、東面回廊の柱間隔は多少のばらつきがあるもののほぼ一定で、他より柱間寸法があきらかに広いと認められるところはない。また、基壇地覆石が通り、北面回廊で確認したような階段の痕跡も確認できなかった。したがって、東面に開く門は回廊と柱間寸法が等しく、かつ階段をともなわない形式であったと考えなければならない。

回廊の柱間寸法は、梁行が11尺となり『興福寺流記』と一致する。しかし桁行は、全長が147尺なので、両端を除いた125尺を12間で割り付けることとなり、整数値は採り得ない。各柱間を等間で割り付けたと考えると、1間は10.3尺程度となる。なお、一定の区間を等間で割り付ける例は興福寺中金堂院回廊でもみられる。

また、南面回廊の柱の割り付けも同様に解釈することができる。南面回廊は史料より隅から南門までの距離が62尺であり、隅の1間分(11尺)を引いた51尺を柱間5間で割り付けたとすると、1間の柱間寸法は10.2尺となり、検出した柱痕跡とも齟齬はない。
