# 談山神社の外装塗装に使用された塗装材料の研究

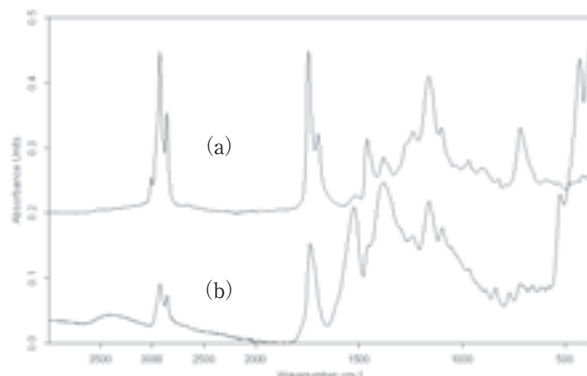
図51は参考試料のFT-IRスペクトルである。試料(a)は荏胡麻油の加熱によって、エステルや過酸化物の増加や、 $1700\text{ cm}^{-1}$ (Carbonyl group C=O)のピーク強度増大、 $720\text{ cm}^{-1}$ (Cis fatty acid C-H deformation)のピーク強度減少を確認した試料である。試料(b)については、試料(a)の展色剤のスペクトルから大きく変化し、1528、1414 $\text{ cm}^{-1}$ に強い吸収が見られた。この2つのピークはカルボン酸金属塩に帰属するものである。つまり、乾性油や松脂の不飽和脂肪酸と鉛丹とで中和反応が起こり、塩としてカルボン酸鉛が生成されたものと思われる。

図51 鉛丹添加油系塗料のIRスペクトル

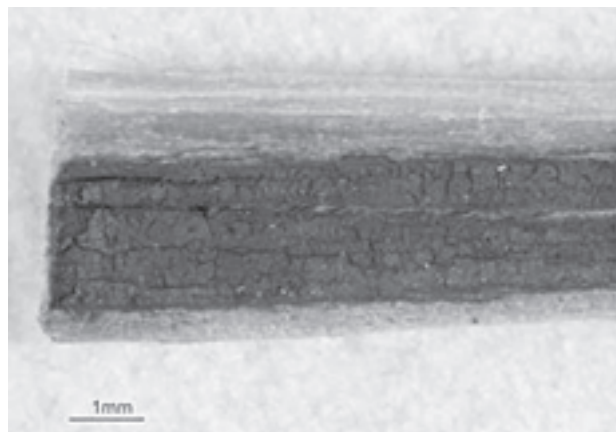
図52に外装の手先実肘木部から採取した試料の実体顕微鏡、図53にFT-IRスペクトルを示す。塗装時代は寛文と推定されている。XRF分析の結果、Ca、Fe、Pbの元素が検出され、特にFeのピークが非常に強く検出された。塗膜表面は非常にクラックが多く、塗膜が剥離し木地が露出している部位があった。顕微鏡観察の結果、試料には下地がなく単層の褐色層が見られた。膜厚は最大で35 $\mu$ mである。顔料に関してはベンガラと鉛丹の粒子を確認することができた。FT-IR分析の結果、3300 $\text{cm}^{-1}$  (OH)、2950–2870 $\text{cm}^{-1}$  ( $\text{CH}_2$ )、1709 $\text{cm}^{-1}$  (C=O)、1539 $\text{cm}^{-1}$ –1408 $\text{cm}^{-1}$  (カルボン酸金属塩) に特徴的なピークが得られた。全体のスペクトルパターンは参考試料の試料 (b) と非常に酷似しており、油系塗料が使用されていることがわかった。

図52 外装試料の実体顕微鏡写真

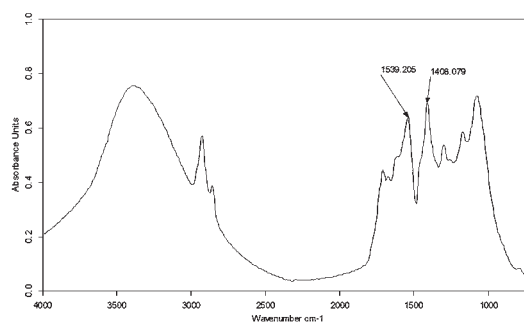
図54 外装試料のFT-IRスペクトル
