朝堂院朝庭の調査

—第169次

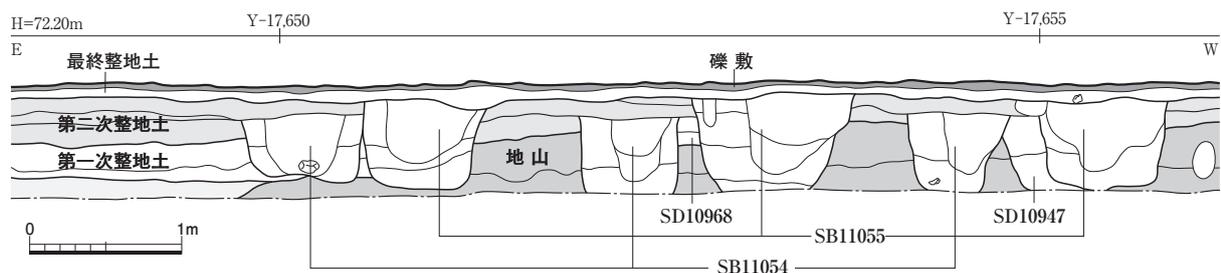
図103 SB11054・11055柱穴断面図 1:50

出され、掘立柱建物であることが判明した。柱掘方は一辺60～90cm、柱間は桁行、梁行方向ともに7尺である。中央に径40cmほどの他よりも小振りの柱穴があり、間仕切柱となる可能性がある。抜取穴から檜皮が出土した。第163次調査区の南壁にあたる土層観察用の畦に南側柱列がかかる。本建物の柱穴もSB11056と同様に礫敷直下までは立ちあがらず、第二次整地土上面から掘り込まれている(図103)。

掘立柱建物SB11054 SB11055の東南で検出した桁行4間、梁行2間の東西棟の掘立柱建物。北側柱列東半がSB11055南側柱列東半と重複する。柱掘方は一辺70cm前後、柱間は桁行、梁行方向ともに7尺で、SB11055とはほぼ同規模である。中央に一辺25cmほどの柱穴があり、間仕切柱となる可能性がある。土層断面の観察により、本建物はSB11055よりも1層下の第二次整地土下層から掘り込まれていることが判明した(図103)。

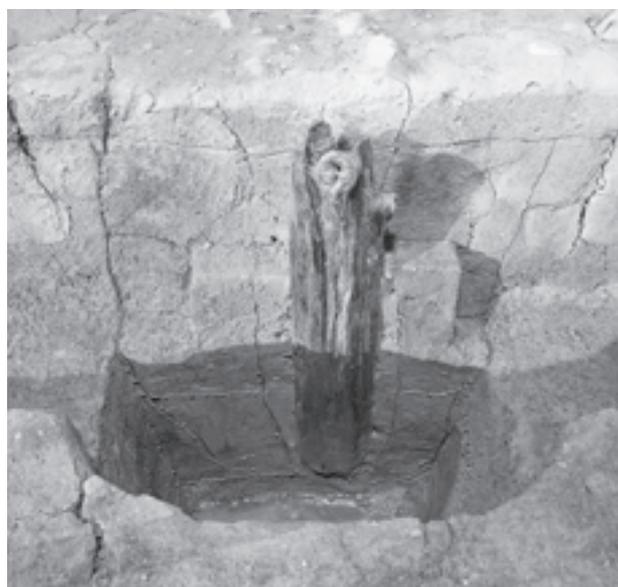
図104 SB11056北側柱列西3基目柱根(南から)

掘立柱建物SB11056 調査区東南で検出した桁行6間、梁行3間の東西棟の掘立柱建物。柱掘方は一辺40~50cm前後で、18基中6基において柱根が残存していた(いずれもヒノキ系)。柱根は最も残りの良いもので残存長55cm、直径約13cmを測る。柱間は桁行方向で7尺、梁行方向では5尺となる。土層観察用の畦にかかった北側柱列の断面観察によると、柱掘方は礫敷直下までは立ちあがらず、第二次整地土上面から掘り込まれている。

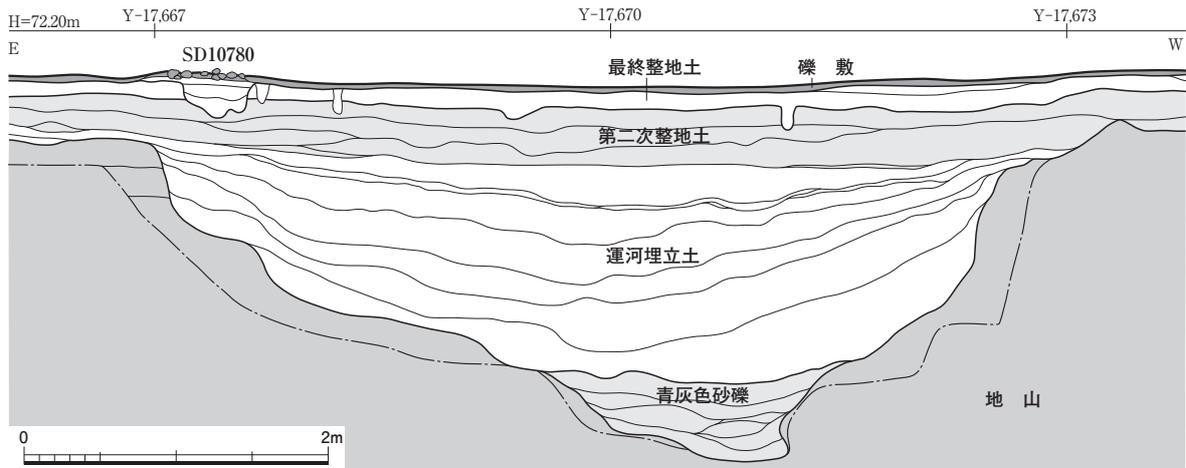
図105 運河SD1901A断面図 1:50

運河SD1901A 調査区中央を南北に貫流する幅約9m、深さ約2mの素掘溝。東肩はテラス状に緩斜面をなしており、それを除く中心部分の幅は約6mを測る。宮造営時の資材運搬に用いた運河と考えられており、第18次調査(『藤原概報6』)の北面中門下層を北端とし、その後の宮中軸付近の調査で検出されてきている。第18次調査区から本調査区までの総長は570mに達する。運河底部には拳大の礫を含む青灰色砂礫が堆積し、土器、木器、獣骨が大量に投棄された状態で出土した。その上部は、地山起源のシルト、整地土と同質の粘質土・砂質土で一気に埋め戻す。今回、埋土を丁寧に掘り下げたところ、各層境には草木類や樹木の皮、木屑などが挟み込まれている状況を確認した。埋め戻し時の湿気抜きのための工夫であるとみられる。運河の埋土はそのまま第二次整地土に移行しており、第二次造成の一環として運河の埋め立

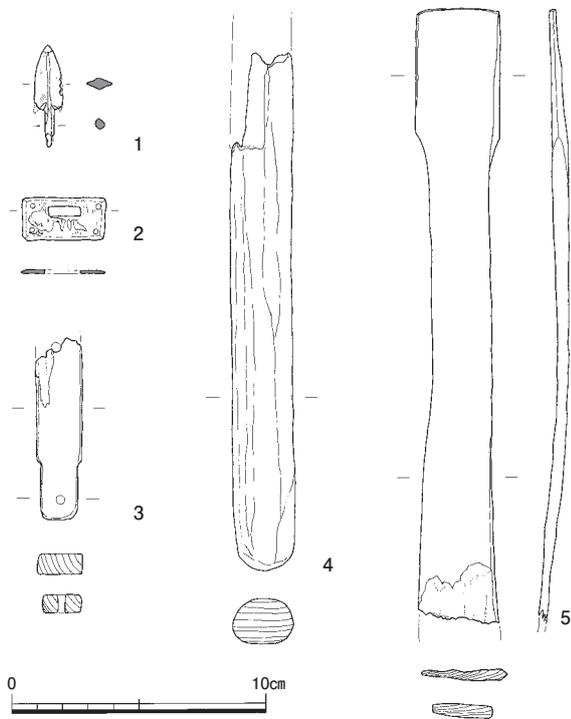
図107 第169次調査出土金属・木製品 1 : 3

金属・木製品 1は藤原宮造営以前の包含層から出土した弥生時代後期の銅鏃。長さ4.0cm、幅1.1cm。2は、最終整地土から出土した3.3×1.7cm、厚さ0.15cmの銅製の方形板。中央に0.35×1.3cmの方孔を、四隅に径0.15cmの鉸孔を穿つ。馬具の帯飾金具か。第163次出土の鉸具板金具もこれと一連の製品の可能性がある。3は残存長7.1cm、幅1.7cm、厚さ0.8cmの短冊形の木製品。下部は両側を0.2cmほど抉り、端部を隅丸に仕上げる。径0.3cmの目釘穴を2ヵ所穿っており、下側の孔内には有機質の釘ないしは紐が残る。ヒノキ属の追柂目材、運河SD1901A青灰色砂礫出土。4は残存長20.6cmの円柱状の柄。長径2.4cm、短径1.8cm、スギ材。運河SD1901A埋立土出土。5は篋状木製品で、柄下端を欠損する。篋部側面を薄く削り出す。残存長24.4cm、篋部幅3.3cm、柄部幅2.3～2.8cm、厚さ0.3～0.6cm。ヒノキ属の板目材、運河SD1901A青灰色砂礫出土。(廣瀬)

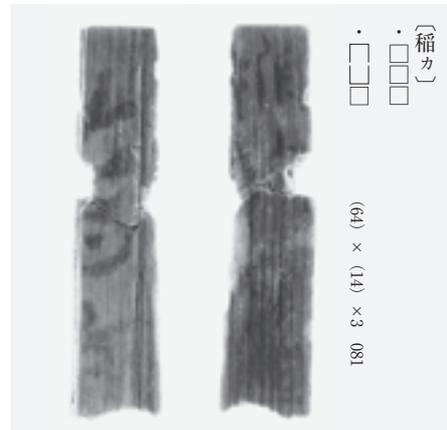
図108 SD1901A出土木筒

木筒 運河SD1901Aより3点が出土した。いずれも断片で、釈読できたものは1点のみ(図108)。上端削り、下端折れ、左右両辺割れ。追柂目。2断片が上下に接続する。表面1文字目は「稲」か。(桑田訓也)

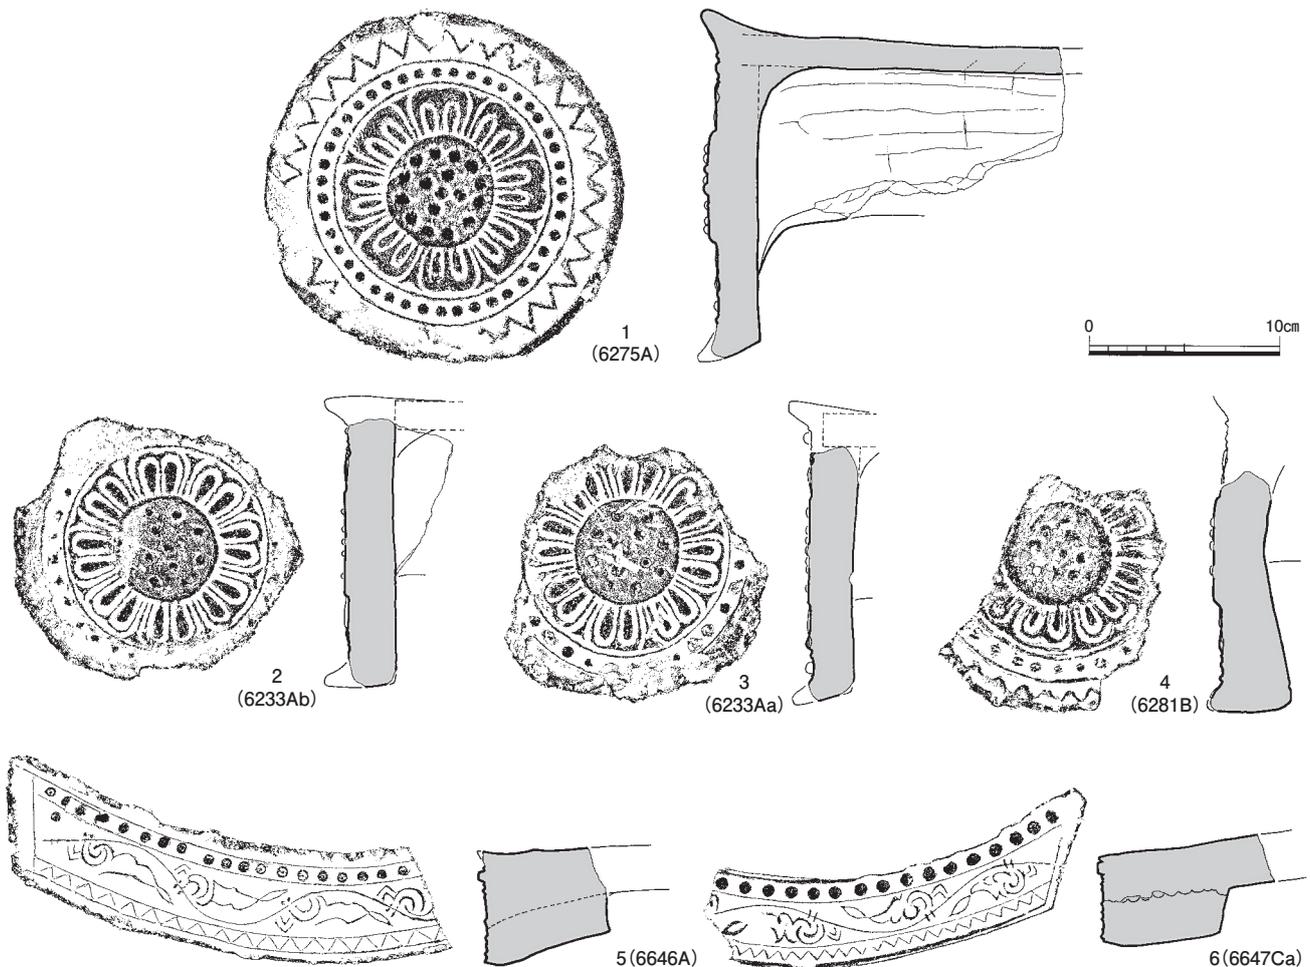
図109 第169次調査出土瓦 1 : 4

瓦類 プラスチックコンテナ13箱分の瓦類が出土した。出土した瓦は、軒丸瓦12点、軒平瓦6点、面戸瓦4点、熨斗瓦1点、隅切瓦1点、ヘラ描丸瓦1点、丸瓦233点(23kg)、平瓦1,223点(101kg)、である(表17)。調査区内には朝堂院を構成する瓦葺建物が存在しないため、瓦類の数量は少ない。以下では、主に軒瓦について、造営期の遺構出土のものと、宮廢絶後に廢棄されたものに分けて述べる(図109)。

①造営期の遺構出土の瓦 運河SD1901Aから少量の瓦類が出土した。軒瓦は運河埋立土上層から出土した軒平瓦6646Aの1点のみである(5)。藤原宮では北面中門や東面北門から多く出土しているこの型式は、近江産と推定

礫敷直下から掘り込まれた小穴や整地土から、宮中枢部での出土例が多い軒丸瓦6275Aと6281が出土した。6275A（1）は外縁を面取りしない第1段階（『年報 2000 - II』）のものである。粘土紐技法で、胎土に砂粒・クサリ礫を多く含む。

軒丸瓦には6281B、6233Aa・Abが、軒平瓦には6641F、6647Ca、久米寺式6561Aが認められる（2～4・6）。軒瓦では6281Bが最も多い。6281B-6641Fの組み合わせは、これまでの調査から朝堂や朝堂院回廊所用と考えられている。本調査区内では礫敷整備以後の層から6281Bが5点、6641Fが1点、出土している。6281Bのうち1点（4）には、瓦当裏面に布目痕跡が僅かに残るものを確認した。

6647Ca（6）は牧代瓦窯産に特徴的な白色の精良な胎土をもちいる。焼成は軟質。顎貼り付け部に重弧文風の凹凸を施す。藤原宮では東面北門からの出土が際立って多く、中枢部での出土例は少ない。（森先一貴）

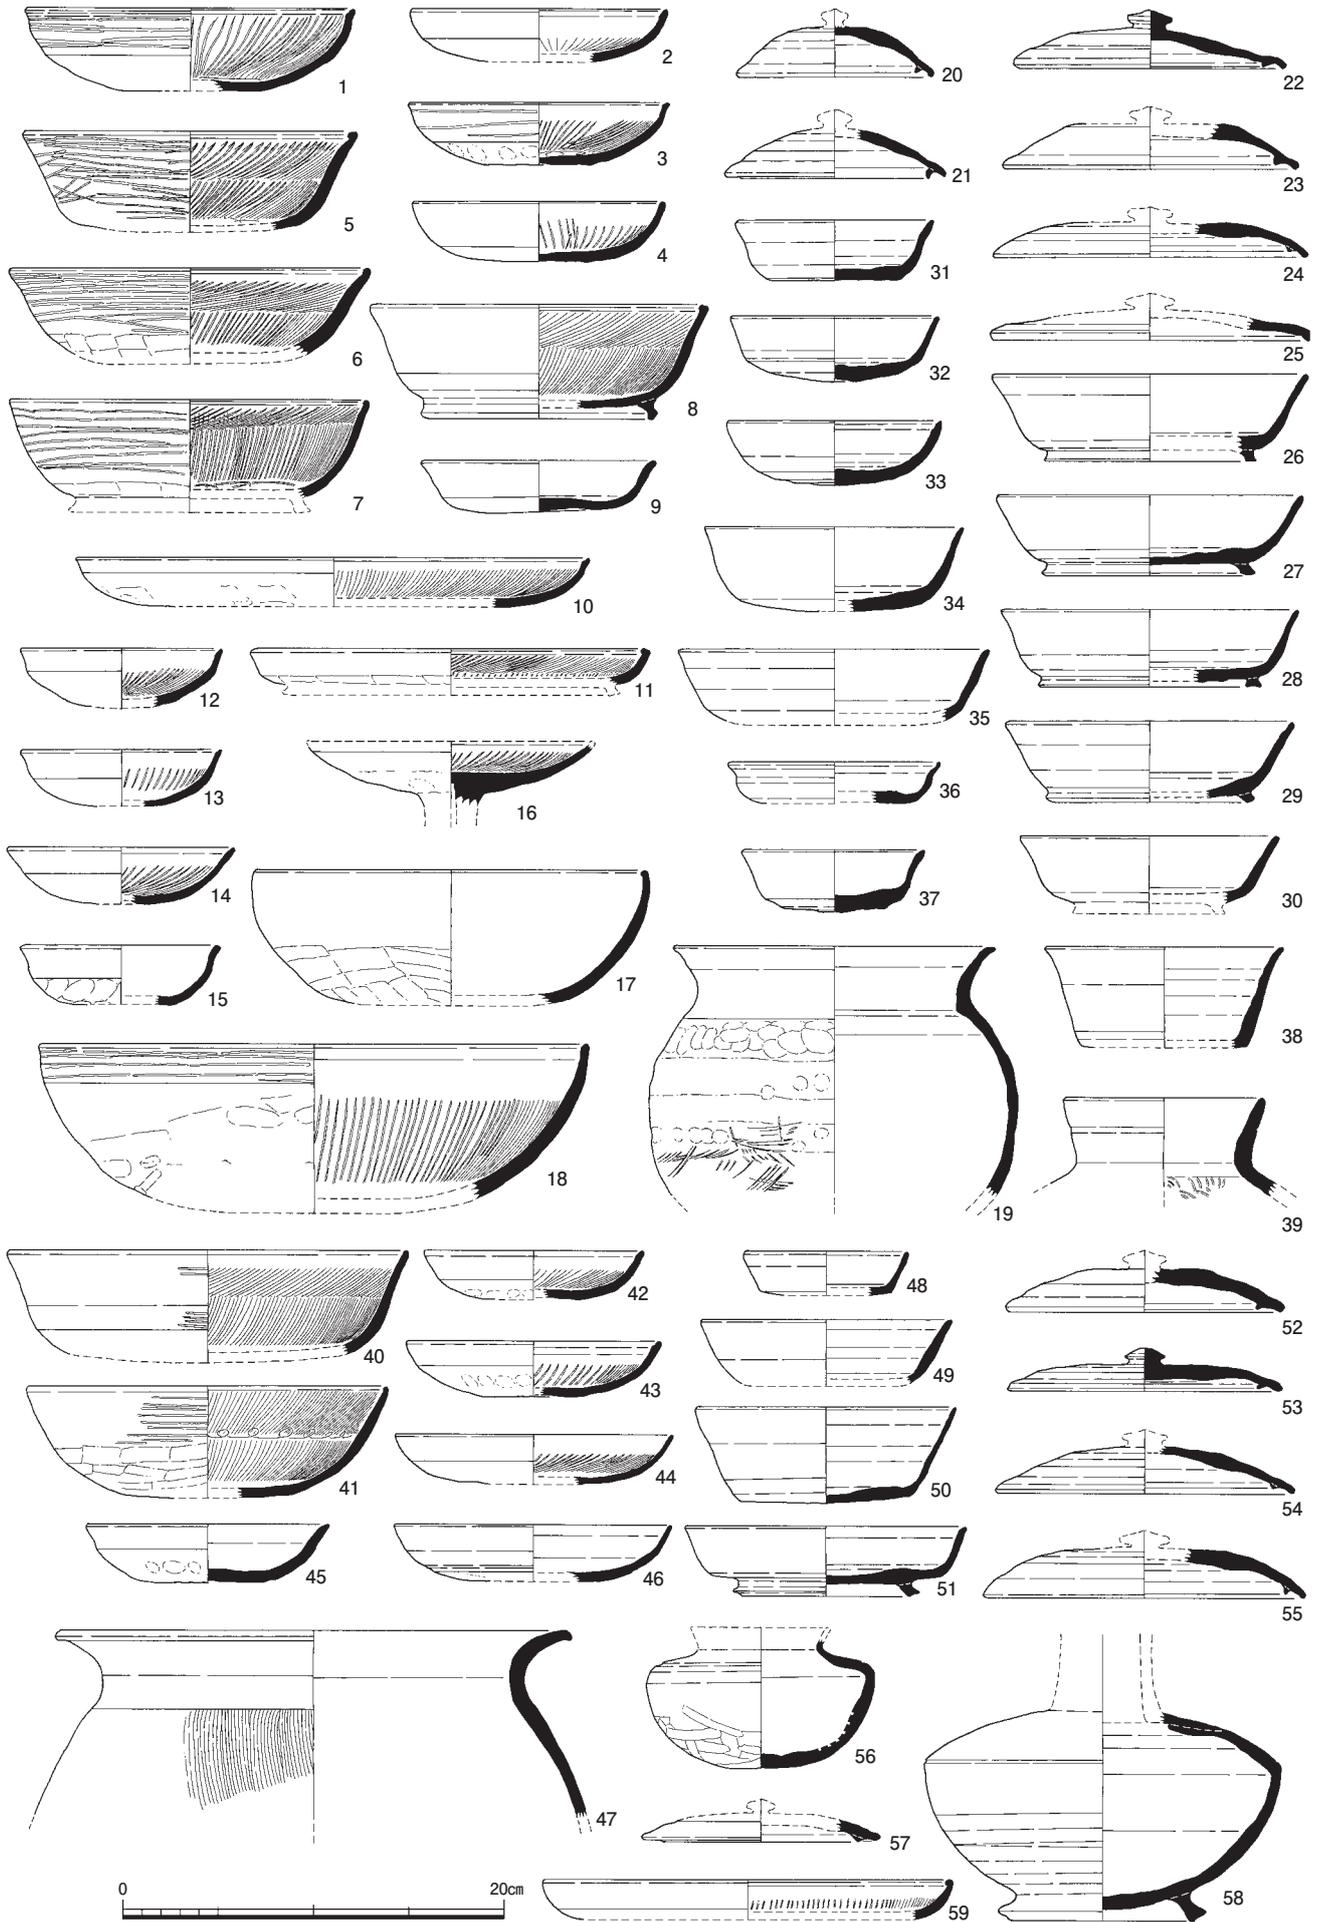
図110 第169次調査出土土器 1 : 4
 (1 ~ 39 : SD1901A, 40 ~ 55 : SK11060, 56 : SJ11058, 57 ~ 59 : SD10705)

杯A(5・6)、杯B(7・8)はいずれも二段放射暗文をもつ。8は内面に漆を塗布する。杯CⅠ(1)は内面に太い放射暗文が入る。杯CⅡ(2~4)、杯CⅢ(12~14)はいずれもa0手法。9は杯X。粗製で、内面に墨の飛沫がみられる。皿B(11)は二段放射暗文をもち、内面に漆を塗布する。17・18は鉢。17の口端部には灯明痕が残り、18は内面に漆を塗布した可能性がある。19は壺B。胴部外面下半にはヘラミガキ風の条線がみられ、胴部内面にはコゲが付着する。31~35は杯A。底部外面は31がヘラ切り不調整、32がナデ。33は底部外面にヘラ記号を有す。26~30は杯B。底部外面は27がロクロケズリ、28・29はヘラ切り不調整。20~25は杯B蓋。25のみかえりをもたない。37は杯G。内面には朱が付く。飛鳥Ⅱの所産であろう。39は短頸壺。口縁部外面中央に凹線が一条めぐる。

SK11060出土土器は、土師器(40~47)には杯A、杯B、杯C、杯G、杯H、皿A、甕A、須恵器(48~55)には杯A、杯B、杯B蓋、横瓶、甕Cなどがある。杯A(40・41)はいずれも二段放射暗文をもつ。杯C(42~44)はいずれもa0手法。47は甕A。大和型。48~50は杯A。50は底部外面にヘラ記号を有す。51は杯B。口端部内面に灯明痕が残る。52~55は杯B蓋。いずれもかえりがつく。55は頂部内外面に漆が付着する。

SD10705からは、土師器皿A、カマド、須恵器杯A、杯B、杯B蓋、壺K、甕などが出土した(57~59)。59は土師器皿A。放射暗文が垂直に施される。58は須恵器壺K。肩部外面には弱い凹線が一条めぐる。

56はSJ11058出土の須恵器壺C。口縁部以外は完存する。底部外面を手持ちヘラケズリで調整する。

以上の土器のうち、SD1901A出土土器は運河機能時~埋立時に廃棄された一群で、飛鳥Ⅳの良好な資料といえる。一方、SK11060は運河埋立後に設けられたSB11056の廃棄土坑と考えるが、出土土器からはSD1901Aとの間に明瞭な様相差は読み取れない。なお、SD10705も出土土器の数量が少ないものの、飛鳥Ⅳの範疇で捉えることができる。(若杉智宏)
