マグエ省イラワジ河右岸のセイシーチョウンの調査

中国遼寧省・ラマトン墓地出土遺物の保存研究

スラ・スラン西岸でのレーダー探査

バンテアイ・クテイでの発掘調査

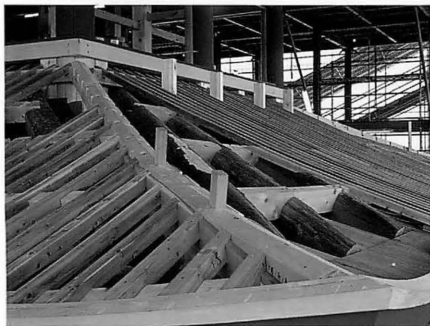
建設中の朱雀門初重屋根

平城宮朱雀門の初重屋根、野垂木を組み立てているところ。野隔木の奥にみえる樹皮のついたままの丸太は、軒の垂れ下がりを防ぐための枯木（構造補強材）である。本文60ページ参照（撮影／春日井道彦）

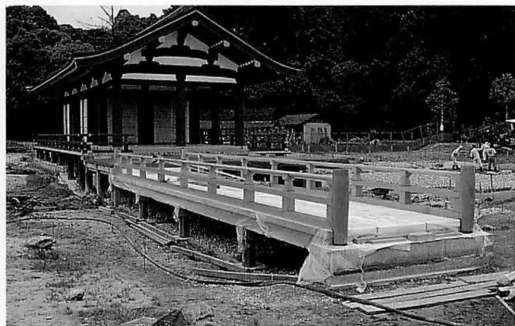
建設中の東院庭園平橋

平城宮東院庭園の園池にはりだす中央建物から東の対岸に平橋がかかる。写真は塗装前で、親柱の擬宝珠（黒漆塗りの焼き物）もまだとりつけない段階。本文61ページ参照（撮影／西山和宏）
