平城宮

朱雀門

奈良文化財研究所

朱雀門の復原研究

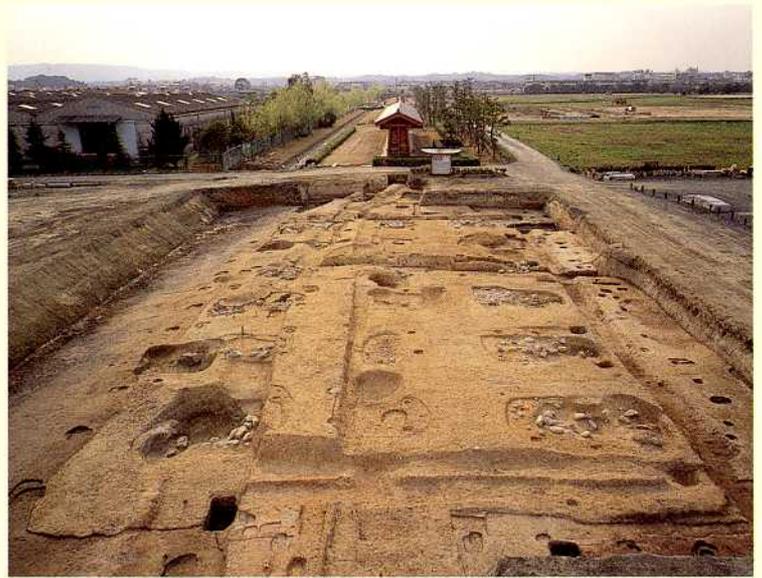
1990年度の発掘調査（東から）

朱雀門の位置と規模は、1964年度の発掘調査ではじめて確認されました。その後も数度の調査を重ね、1989年度には復原整備を控えて、全面の再発掘がおこなわれました。

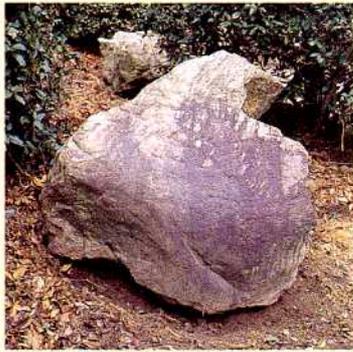
出土した礎石断片
（約2m×1.3m×0.6m）

門の建つ基礎（基壇）は、掘込地業という技法で丁寧に固められ、自然石の礎石だったことが判明しました。また出土した屋根瓦から、藤原宮に葺かれた瓦が再利用されたことがわかりました。

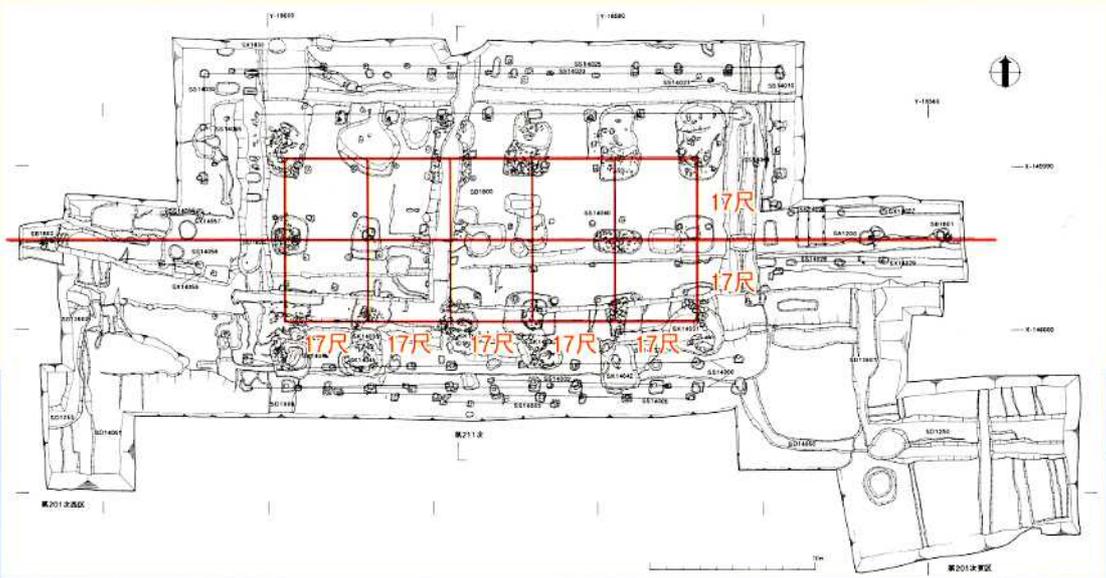
発掘調査遺構図

（発掘調査でわかったことを、図面に記録します）

明らかになった朱雀門は、柱と柱の間の中心間距離がいずれも17尺（約5m）で、正面5間（約25m）、奥行2間（約10m）の規模をもちます。

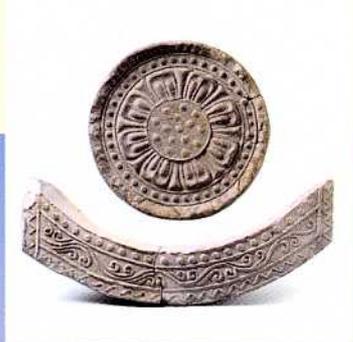
出土した軒瓦

（藤原宮の瓦が再利用されていました）

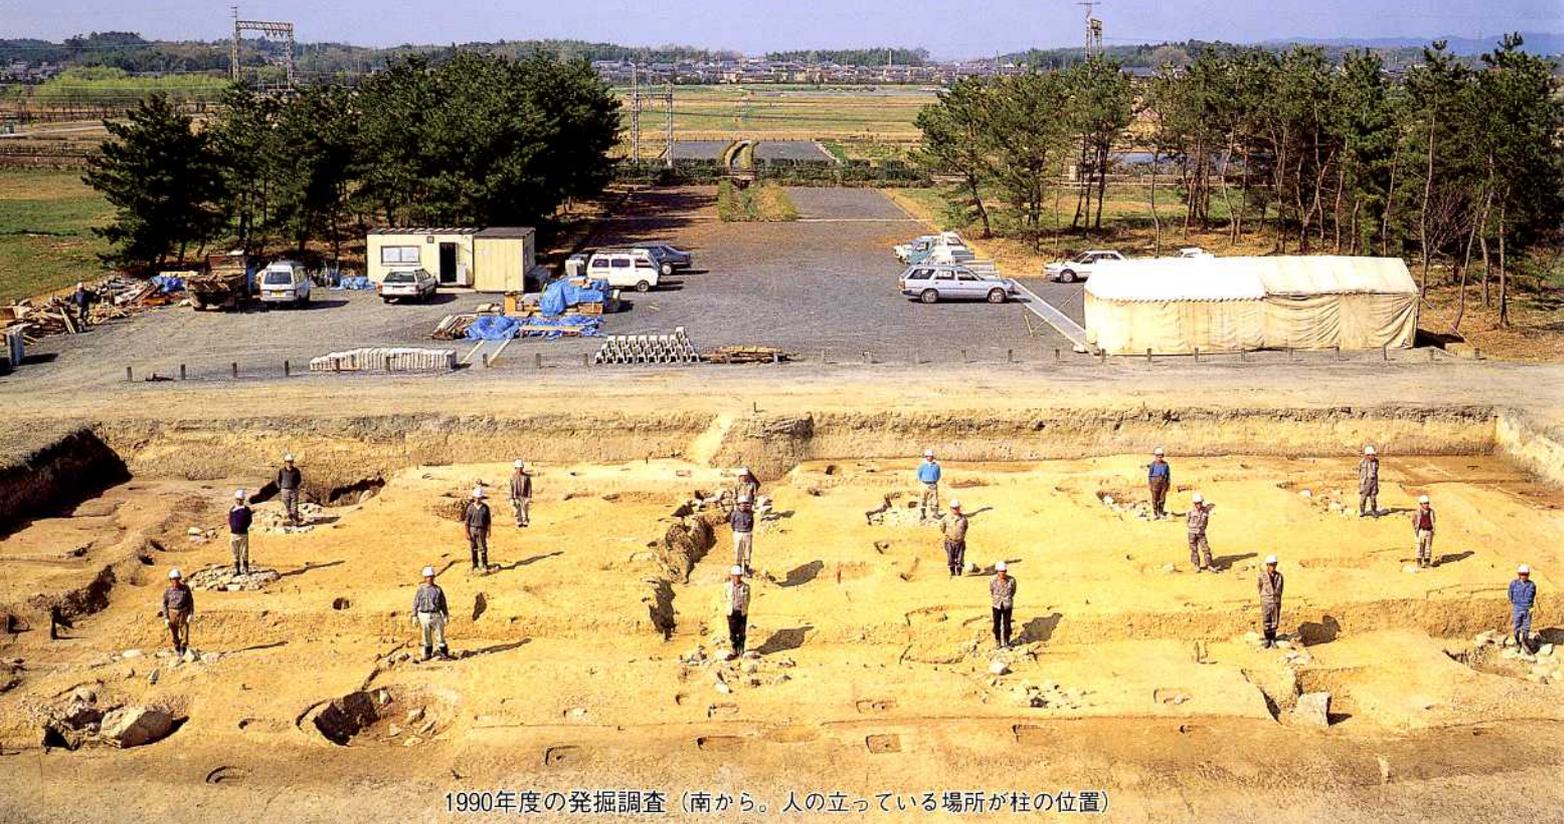
1990年度の発掘調査（南から。人の立っている場所が柱の位置）

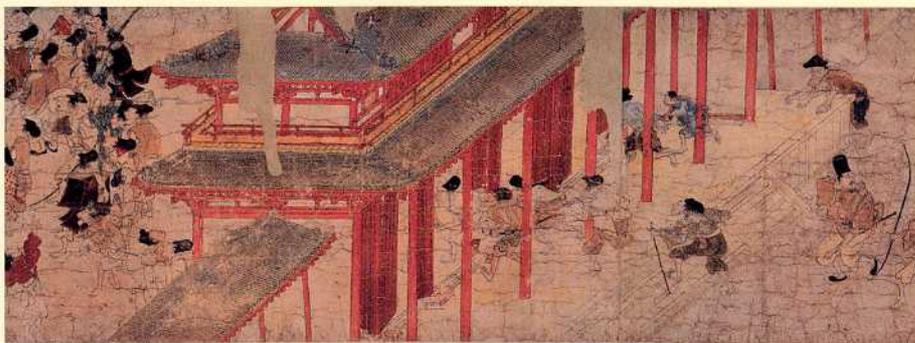
「伴大納言絵詞」に描かれる平安宮の朱雀門
(これを根拠として平城宮の朱雀門も二重門と想定しました)

平城宮朱雀門の構造に関する直接の資料はありません。今回の復原では平安宮朱雀門が二重門であることなどから二重門と想定し、その基本構造を、古代において唯一の遺構である法隆寺中門に倣いました。朱雀門は奈良時代前期の建築ですので、様式は同年代の薬師寺東塔を参考にしました。そして、朱雀門の規模が大きいために、各部材の大きさや比例関係などは、近い条件をもつ東大寺中門も参考にしました。

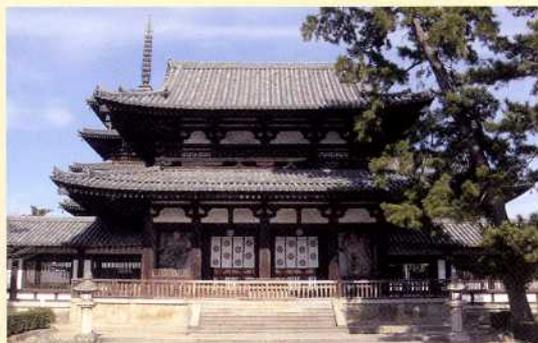
法隆寺中門（7世紀末建立）

(技法・意匠を参考にしました) (奈良時代の大規模建築の実例として、各部材の大きさや比例関係などを参考にしました)

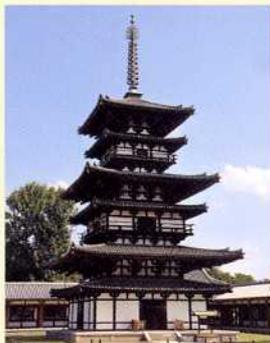
薬師寺東塔（730年建立）

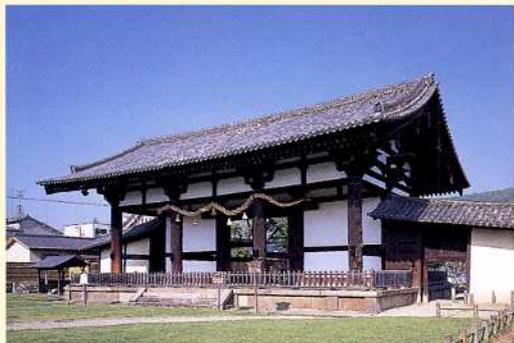
東大寺中門（8世紀中頃建立）

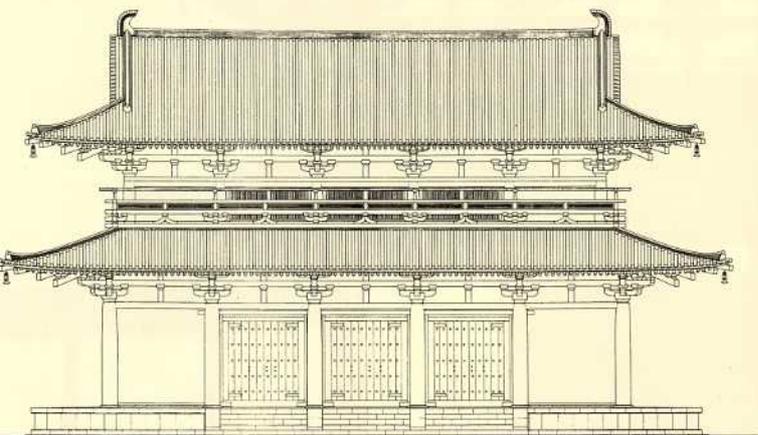
復原立面図

(発掘調査と現存する建築から推測しました)

復原図を描き、それにもとづいた模型を製作し、さらに検討を重ねます。そしてようやく実物大での復原に向けての準備が整います。

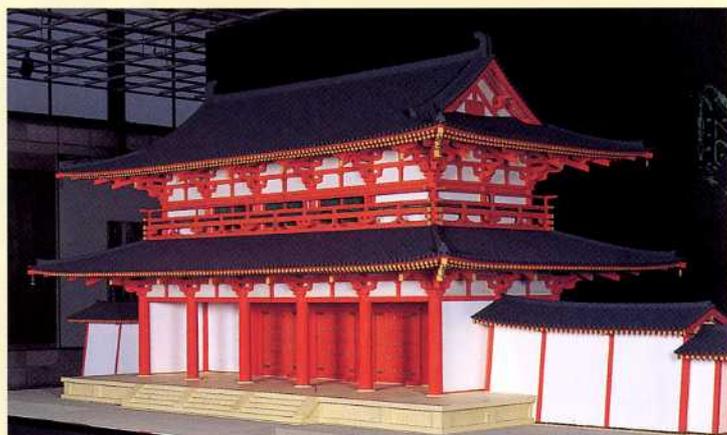
1965年に製作した1/10模型

(模型の製作を通して、さらに検討を重ねます)

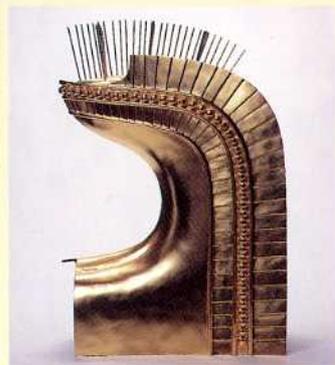
◀完成

鴟尾の復原
(唐招提寺金堂などを参考にしました)

たとえば屋根の細部は海竜王寺五重小塔を、風鐸は四天王寺講堂出土品を、尾垂木の木口金物は薬師寺出土品を、鴟尾は唐招提寺金堂、柏原市太平寺出土品、難波宮出土品などを参考にしました。

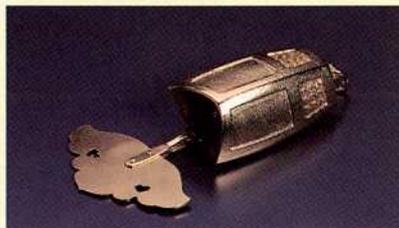
◀復原した朱雀門の風鐸

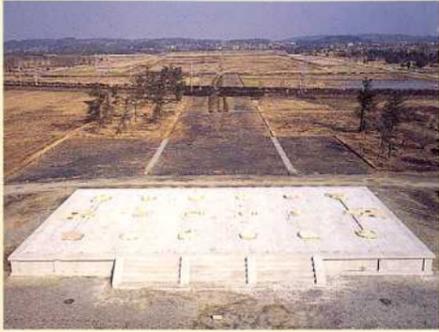
基壇の復原

朱雀門の復原は、1989年度の基壇復原からはじめられました。1992年度に、基壇は完成し、朱雀門本体は1993年度から工事をはじめ、約5年の歳月をかけ、1998年度に竣工しました。

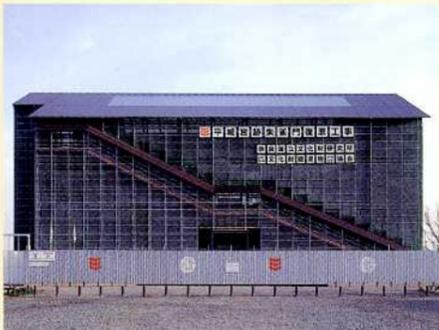
建設用覆屋（素屋根）の組立
(建設時の足場とするとともに雨風を防ぎます)

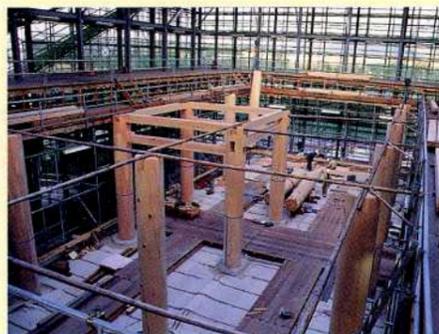
柱を立て、頭貫で繋ぐ

復原朱雀門には、18本の柱（各々直径70cm、長さ5.3m）のほか、全部で約1000㎡の奈良県吉野産など国産の檜が使用され、屋根には約4万2000枚もの瓦が葺かれました。

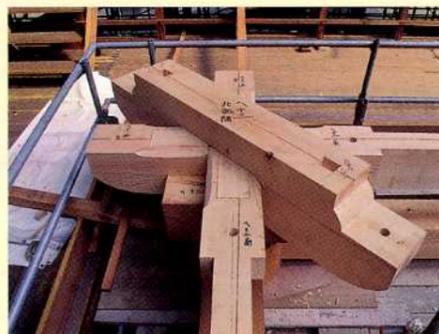
組物を組む
(柱の上に部材を組みあげていきます)

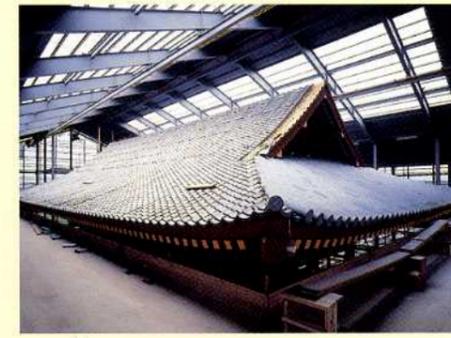
瓦を葺く

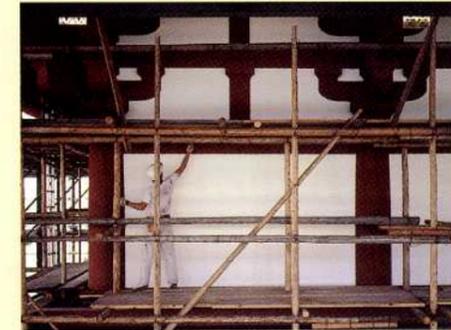
丹塗りをする
(3回塗り重ねました)

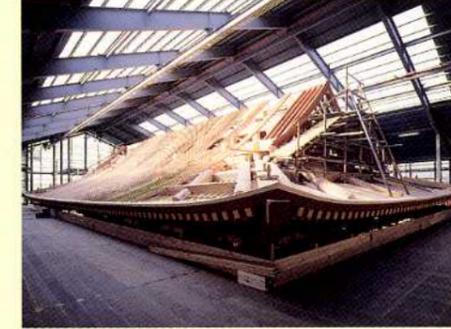
垂木をかけ、屋根をつくる

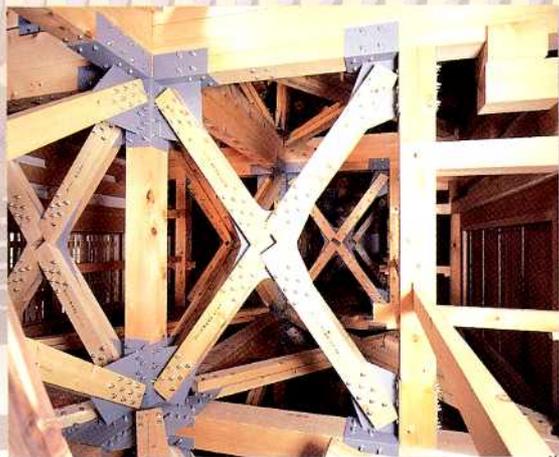
補強材の入った二重の内部

具体的には、屋根裏にX型の補強（筋違）を入れ、初重の壁には内部に木枠を組んで、その中に金属板をはめこみました。

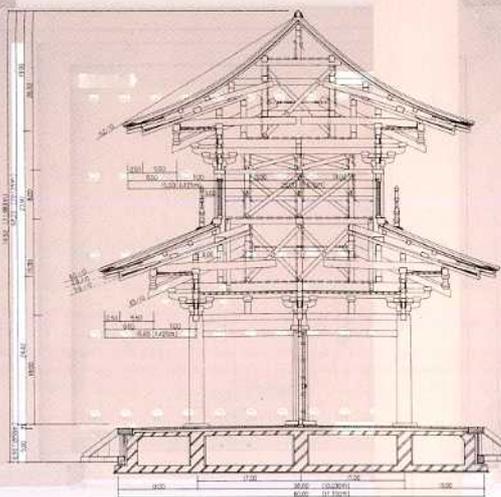
復原実施断面図

(建物の安全性を考慮し、隠れてみえないところに補強を施しました)

補強にあたっては、奈良時代の朱雀門が今日まで存在し続けたと仮定し、そこに加えられたであろう中世・近世に開発された工法をできるだけ隠れてみえないところに取り入れ、伝統的な木構造を保つように工夫しました。

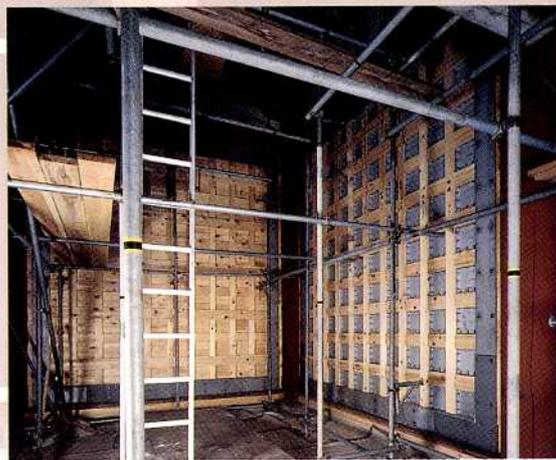
初重の壁内

(内部には木枠を組み、金属板をはめこみました)
