## Ⅱ. 検出遺構の報告

### 1. 西院地区の調査

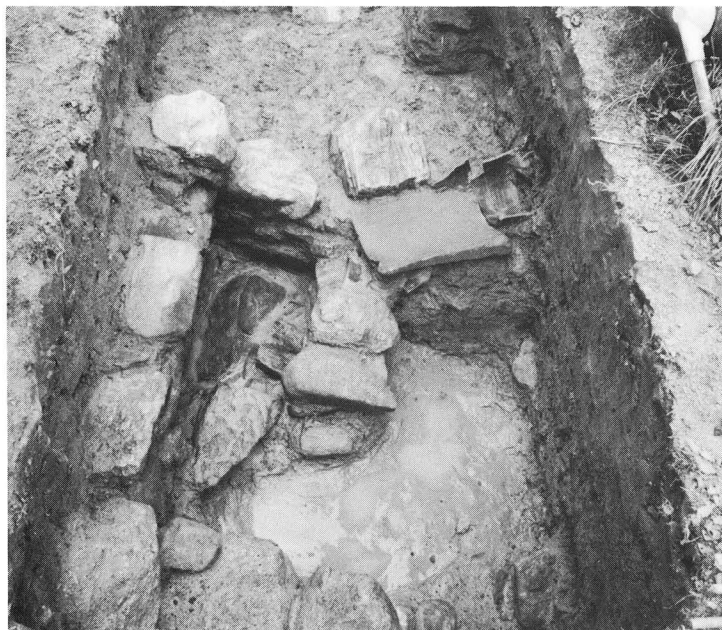
第6図 知足院と弥勒  
院の間の排水  
溝(東から)  
234トレンチ

SG4522 トレンチ東端部はちょうど知足院と弥勒院との境界部にあたる。複雑な遺構の状態で検出されたSG16は，知足院側の旧築地基礎と同レベルの石敷から子院の境界部に斜めに瓦質土管による排水溝が延び，この先端に完形の忍冬唐草軒平瓦を配す。この流水を受け

る石溝がL字形にあり、板石敷の小池に導かれる。

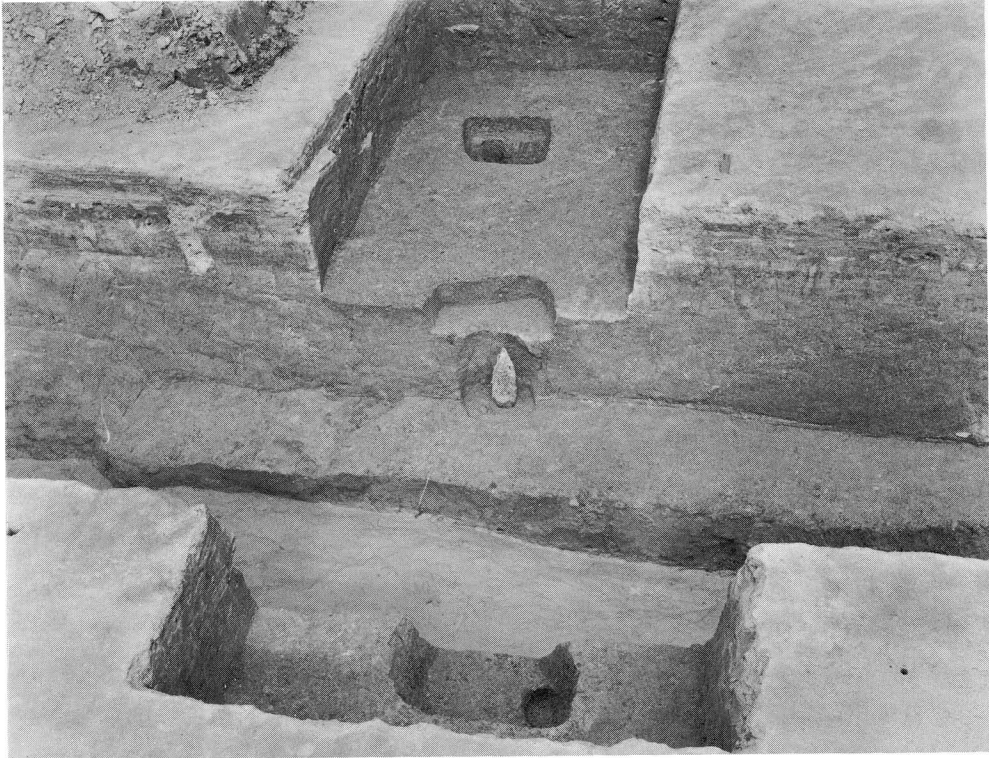
第42図 若草伽藍西柵列(S A 3555)上・南からみた柵列、中央の左右の低みは埋めたてられていた自然川S D2140。下左・柵列の柱根。下右・柱痕。(250, 255, 257トレンチ)

S A 3555 若草伽藍西側の柵列、掘立て柱の掘り方を3個検出した。掘り方は80×90 cmの長方形で深さ約60 cm。柱間隔は2.7 mである。3個検出した掘り方のうち中央のものには現存高44 cmの柱根が残っていた。直径は現在15 cmを計るが、表面の腐食を考慮すると径25 cm程に複元できる。北側の掘り方の中央部には、柱痕の空洞が残り、底に木片があった。空洞の上部には洗濯板状整形平瓦片があり、これをとると空洞があらわれた。柱痕直径は24~23 cmである。南のものは掘り方内には柱痕跡のみが残っていた。推定複元柱径23 cm。この3本の柱を結ぶ線は方眼北に対して約20度西偏する。計算上は北限の柵S B 4850の西端とはS A 3555

S D2140 本年度の調査において東室北側で、その上流を、昨年度の第128・129トレンチにおいても検出した旧河道である。河道に対していく分斜交してトレンチを設定し、断面図を作成しているの、旧河道の川幅については確定的ではないが、約14.5mである。その方向

は方眼北から約15度東である。東岸肩の標高は54.3m。東岸はゆるやかな傾斜で約1.4m落ち、そこから急に約1mおち込む。川の深さは最深部で2.5m程を計る。溝の堆積土は大別2層あり、さらに埋め立て土がある。溝の底部には青灰色粘土がある。この粘土は粗砂を多く含み含水性が高く、非常に軟弱である。この粘土層中より大量の木屑片が出土し、少量の須恵器・土師器片が混じる。これらの木屑は東岸に多く、西岸近くではほとんど出土しない。このことは木屑が東岸から投棄されたことを示している。旧河道の一段目の底の平坦な部分から、急傾斜する肩にかけてはアシなどの水草の根や茎幹が多数あり、根株から茎幹が立ったものもあった。一段目の傾斜面に馬骨が、根株にひっかかったようにあった。この溝を茶褐色粘質土等でもって埋め立て整地している。この整地土には少量の銅鋳や洗濯板状整形平瓦片が入る。そしてその整地土を切り込んで、S A 3555の柱掘り方が掘られる。この整地土の上面は海拔54.2～54.3mである。

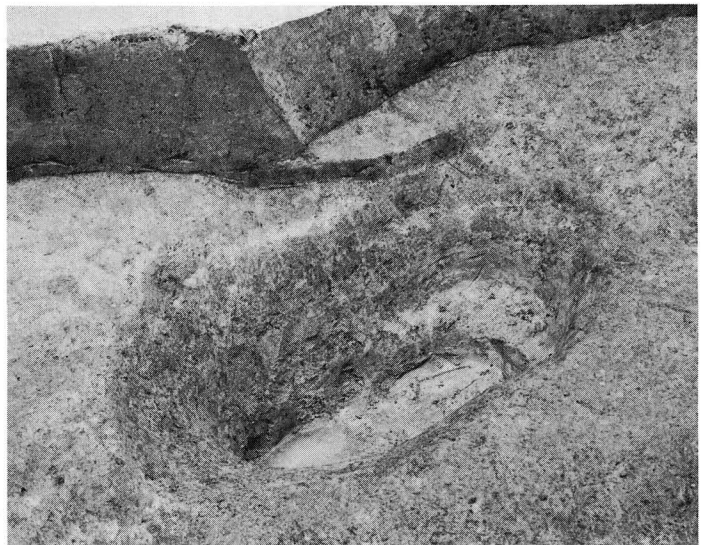
第46図 SK3561の全景(西南から)250トレンチ

S K 3561 S D 3560の西岸付近にある長楕円形の土壙である。長径2.2m、短径1.4m、深さ1.5mの非常に深い土壙で、須恵器甕、壺、土師器高坏等がぎっしりと詰っていた。

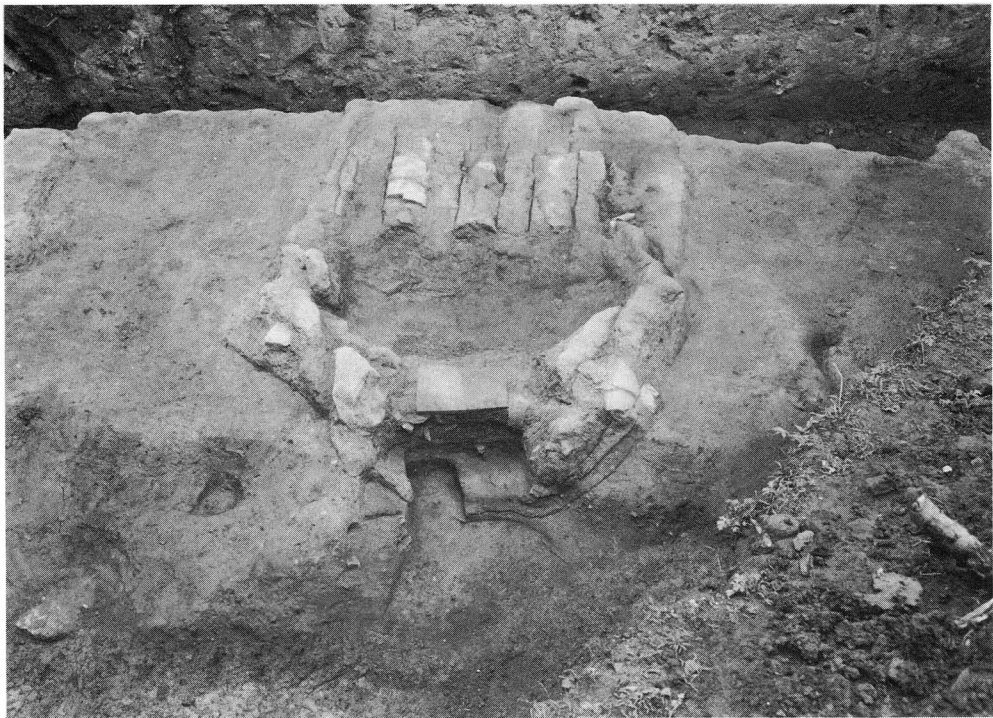
第53図 東院伝法堂東側の瓦窯S Y 2620とS Y 2622(西から)212トレンチ

S Y 2620 分焰牀をもつ平窯である。焚口及び燃焼室は後世の破壊がいちじるしいため、その構造を知り得ない。焼成室は、分焰牀の基部までがかるうじて残っている程度である。焼成室の奥壁は、旧導水管の埋設時にごく一部を残して破壊を受けている。焼成室の幅は1.3m、奥行1.2m以上である。しかし、燃焼室の床面の一部が、分焰牀の前面0.3mの位置でわずかに認められるので、その間に燃焼室と焼成室との隔壁をおけば、焼成室の奥行は1.5m以上にはならない。焼成室内に残る分焰牀は3条で、丸瓦と平瓦とを組合わせて築いている。上部が削られているので、高さはわからない。燃焼室断面の所見では、都合4期分の床面が認められた。当初、瓦器片（12世紀代）を含む整地土を船底形に掘りくぼめて床面を築く。第Ⅱ期は土を盛り足して同じく船底形に築く。第Ⅲ期と第Ⅳ期はさらに土を盛り足すが、ほぼ同じレベルであり平坦にする。焚口の前面には灰原があり、楕円形のくぼみに焼土が堆積し、瓦片を多量に含んでいる。出土した瓦の中に蓮華唐草文軒平瓦（第7表174D）と「法隆寺」銘軒平瓦（第5表191A）が見られた。瓦窯の築造は、鎌倉時代の可能性が十分に認められる。

S Y 2622 S Y 2620の北2mの位置に築かれた平窯であるが、焼成室の西南隅と思われる一部を残して、旧導水管埋設時にほぼ完全に破壊されている。西側に、燃焼室と思われるくぼみが認められるが明確でない。

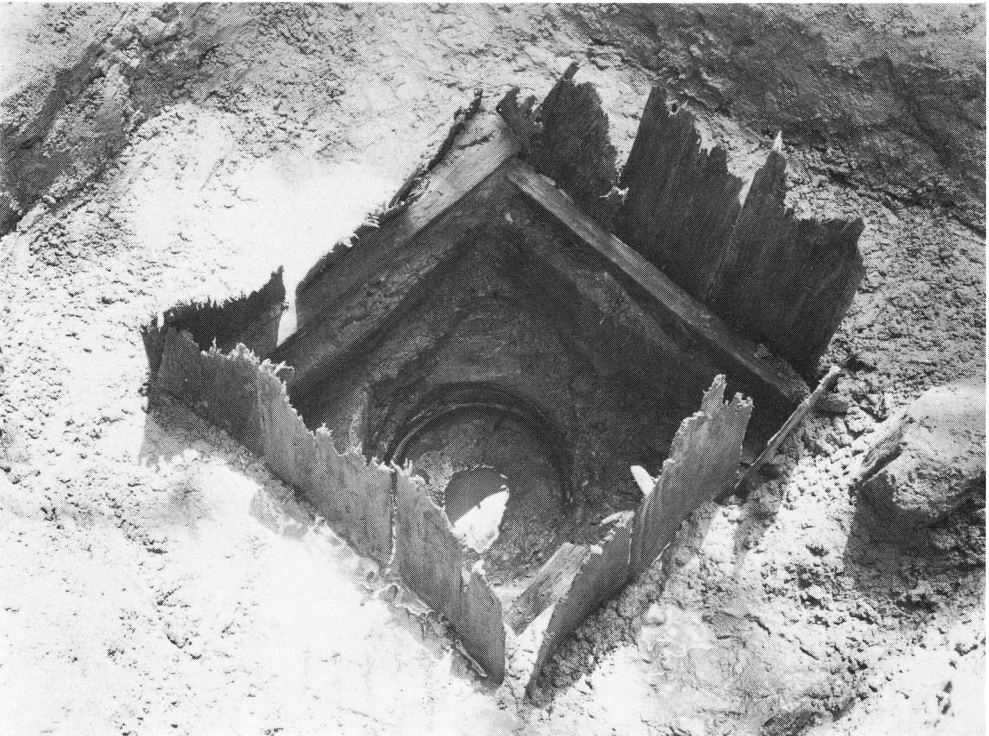
第60図 東院東回廊東南隅外の井戸 S E 2600(南西から)205トレンチ

S E 2600 S D 2625の南に近接して検出した井戸。円形の掘形を2段（直径は上段2.5m，下段1.9m）に掘り，縦板組みと横板組みとを併用した正方形の井戸である。底には曲物を2段（上段直径42cm・高さ10cm，下段直径39cm・高さ19cm）据え，その上に曲物を取り囲む形で，石と埴を2段積んでいる。板組みは上段が縦板組みで，下段が横板組みである。縦板は各辺3板（幅25～30cm）並べたてる。板の上部は腐蝕がいちじるしいため長さはわからない。横板幅25cm，長さ85cm以上）は1段のみであり，上段と下段との境いには1辺8cmの角材を枠に組んでいる。検出面からの深さは約1.5mである。埋土から出土した瓦から，室町時代の井戸と考えられる。
