興福寺旧境内の調査

— 第418次

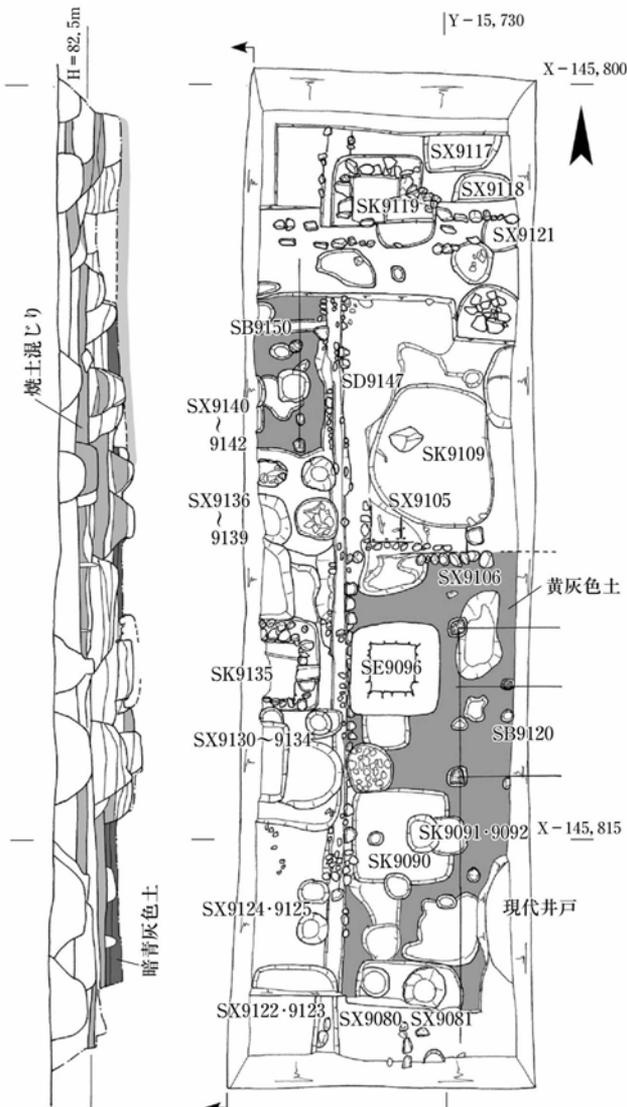
図173 第418次調査遺構平面図 1:150

遺構 検出したB期の遺構には石組井戸SE9096、石列SX9121がある。調査区中央の井戸SE9096は一辺1.8mの隅丸方形掘形の中に、大型の石を積んで内法径1.0mの井筒を造る。深さ0.7m分までを確認した。今回取り壊した旧家以前の井戸で、埋土最上層の土師器小皿、陶磁器類、瓦片、井戸掘形出土の肥前陶磁染付片などから近世末に造られたことが知れる。

調査区北寄りを東西に横切る石列SX9121は0.2～0.5m大の割石を2列並べたもので、石列間に流水痕跡はなく茶褐色砂質土などの積み土が認められることから、石組溝ではなく基底幅約50cmの土堀の基礎とみられる。なお、石列と同じ面で浅い土坑を確認しているが、建物な

A期には礎石建物SB9120・9140、石組南北溝SD9147、石組方形土坑SK9119・9135、素掘方形土坑SK9090、大土坑SK9109、木組SX9106、石組SX9105および多数の甕埋設土坑や小土坑がある。土坑を中心に重複関係から複数時期のものが重なっていると考えられるが、建物と並存する時期とそれらを壊した時期に分けられる程度で解明しきれていない。

礎石建物SB9120は調査区東南部の建物で、黄色砂質土上で礎石4個を確認した。4個の配列からは建物の全体像を把握するには至らないが、南北の礎石列の西2.1mを併走する南北石組溝SD9147は、北辺の東西石組SX9105とともに建物西辺と北辺の雨落溝にあたる。黄色砂質土はそれぞれの雨落溝まで及び、建物床面の整地土とみられることから、検出範囲は建物の西北部にあたり、南北礎石列北端の小礎石は縁東にあたるであろう。

石組南北溝SD9147は、幅約0.3m、深さ0.2mで調査区の中央を貫通する。上層は暗灰色粘土、下層は茶灰色砂で、両側石の内裾には板材があり、約30cm間隔に杭留めする。溝の東側には建物に関わる整地土が広がり、建物柱列との間に素掘方形土坑SK9090などの浅い土坑がある。溝の西側は暗灰色砂質土や小礫敷で、甕埋設土坑や方形石組土坑が掘られる。

建物SB9120の北雨落溝にあたる石組SX9105は、南北2列の側石と底石とからなり、底石は西方へ急傾斜で下降して木組SX9106へ至る。SX9106は南、西、東の3辺に薄い板材を小木杭で固定した南北1.2m、東西0.6mの浅い方形区画で、北辺は大土坑SK9109南縁に連なる。石組SX9105に集めた雨水などを受け、さらに大土坑に流入させる一連の水処理施設で、木組内部には植物が植えら

石組溝の西には、2個あるいは4個の常滑産大型甕を埋設した土坑や方形石組遺構SX9135が整然と並ぶ。

SX9135は内法1.2m、深さ0.3mで底石はない。側石上部をも覆うように土師器小皿、瓦質鉢などが投棄されている。なお、甕埋設土坑のうちSX9130~9134は埋土に焼土が混じる特徴があり、同様の埋土である礎石建物SB9140上のSX9141・9142・9145・9146とともに、より新しい時期の甕埋設土坑とみられる。

礎石建物SB9140は南北石組溝SD9147の西側の黄色砂質土の整地土上で2個の礎石を確認しただけで、規模・構造等は明らかでない。建物南の甕埋設土坑SX9136~9139の甕抜取穴が建物の整地土、石組溝を壊しており、土坑と建物と石組溝は一連の施設と考えられる。なお、SX9136・9137には漆膜が遺存し、遺構の性格を推測させる。

調査区南端の甕埋設土坑は掘形内に2基の甕SX9080・9081があり、東のSX9081の底が遺存して新しく見受けられる。掘形がSK9090と同規模で揃うことから建物SB9120と同時期とみられる。

調査区北には石組方形土坑SX9119と甕埋設土坑SX9117・9118がある。SX9119は一辺1.3m、深さ0.4m。石組溝東側石を壊して人頭大の石を2段に積み上げる。いずれもより新しい時期に属す。
