上：西南上空から見た高松塚 1992年撮影 下：高松塚の南上空から藤原京を望む 2005年撮影

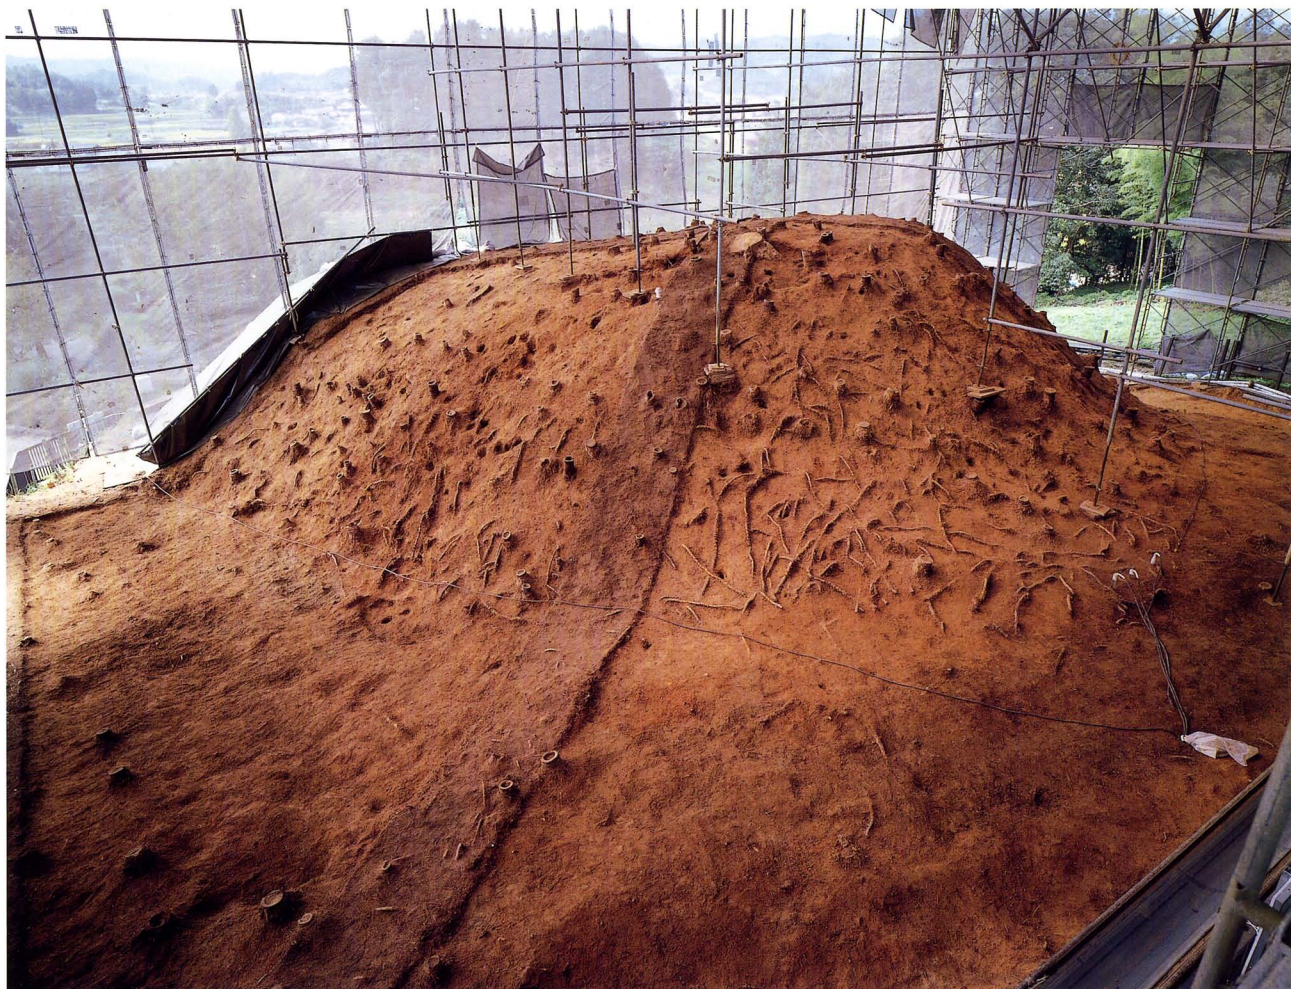
上：腐植土層除去後の墳丘 竹の地下茎が密集する 東から 下：竹の地下茎除去後の墳丘 東から

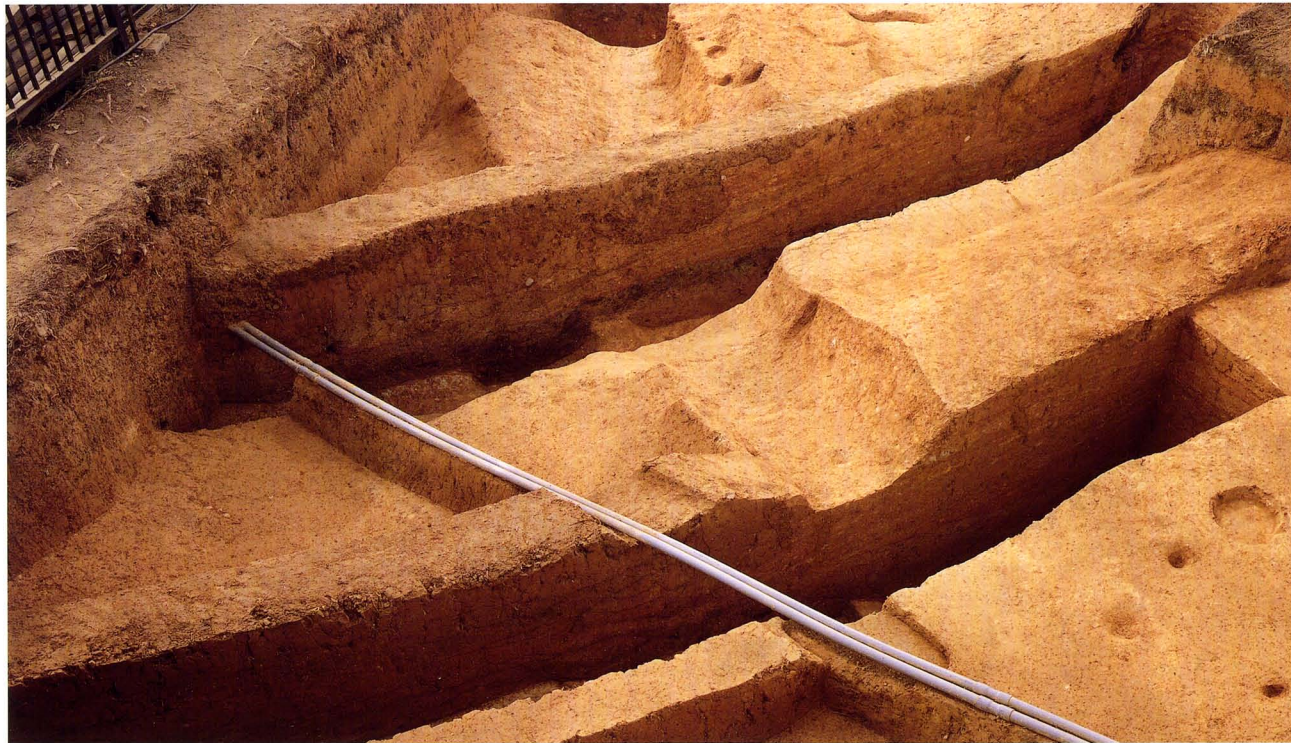
上：墳丘下段部の版築層 断割トレンチ・旧東第1トレンチ断面 北から 下：墳丘南東部の版築状況 南から

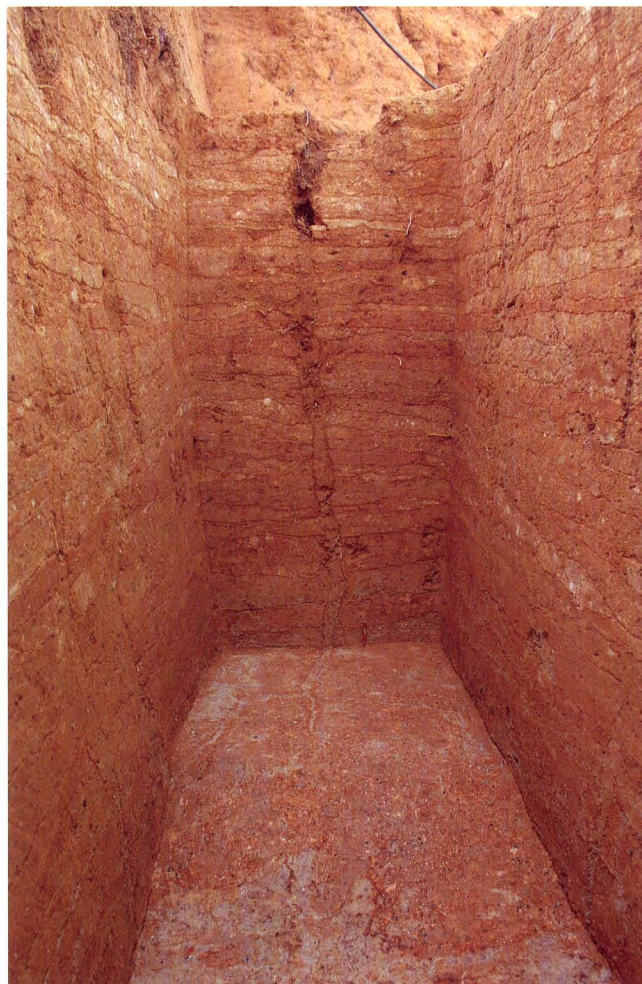
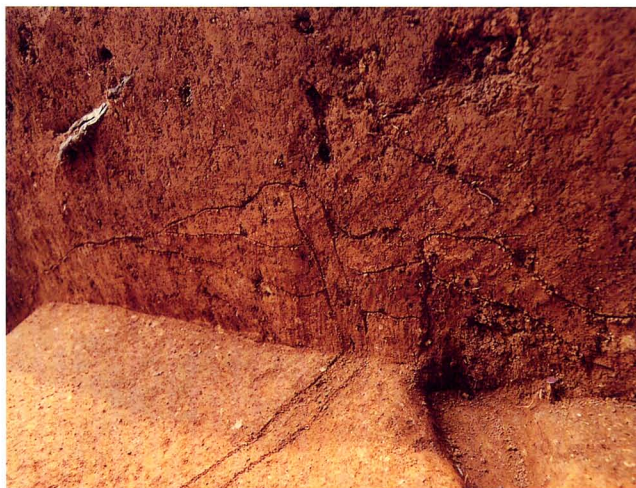
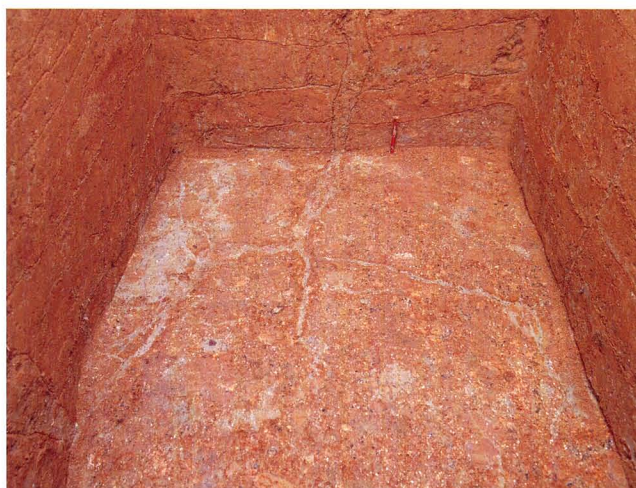
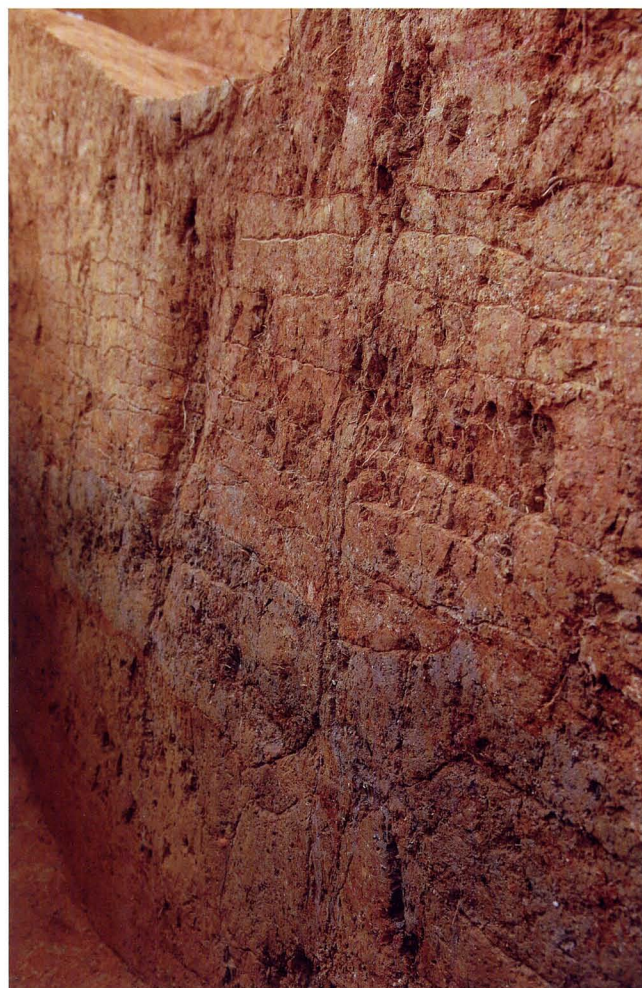
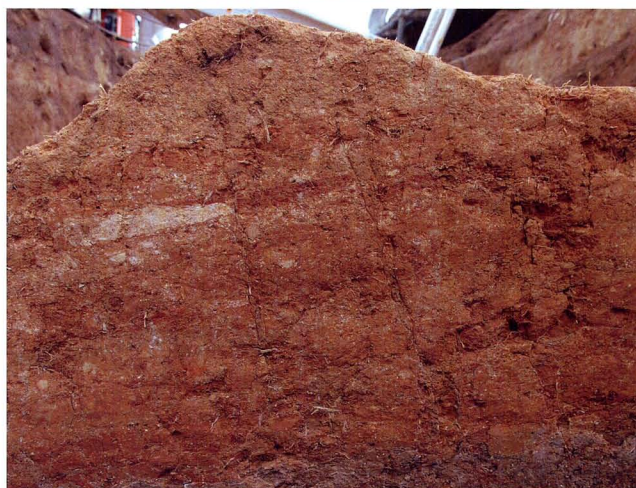
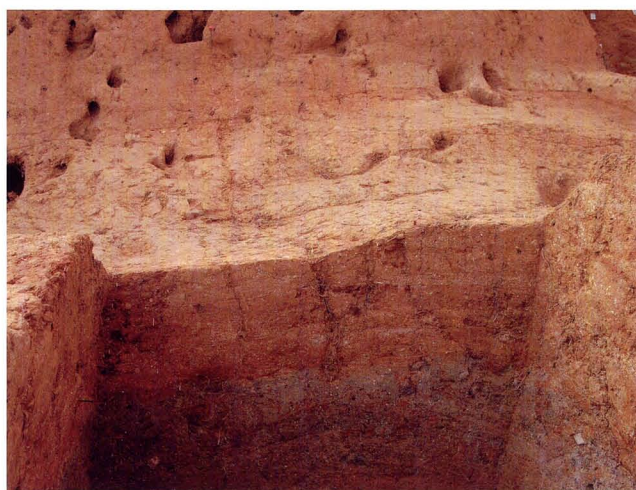
上段 左：断割トレンチ西壁 東から 右上：本調査区南東トレンチ西壁 北東から 右下：断割トレンチ底面 東から  
下段 左：旧東第1トレンチ北壁 南東から 右上：旧東第2トレンチ南壁 北から 右下：旧東第2トレンチ西壁 東から

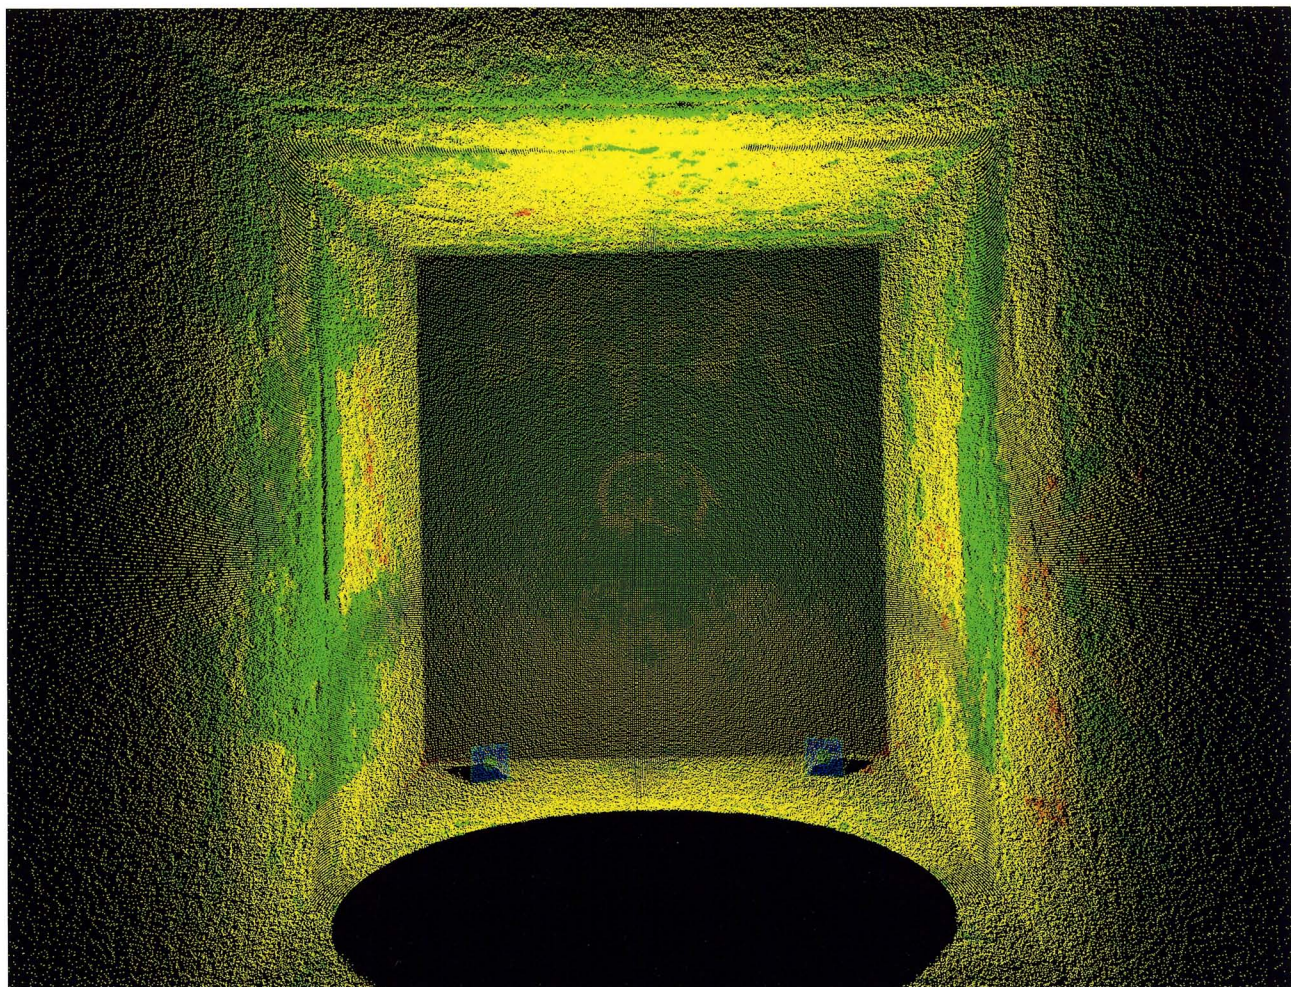
上：3D計測による点群データの輝度表示

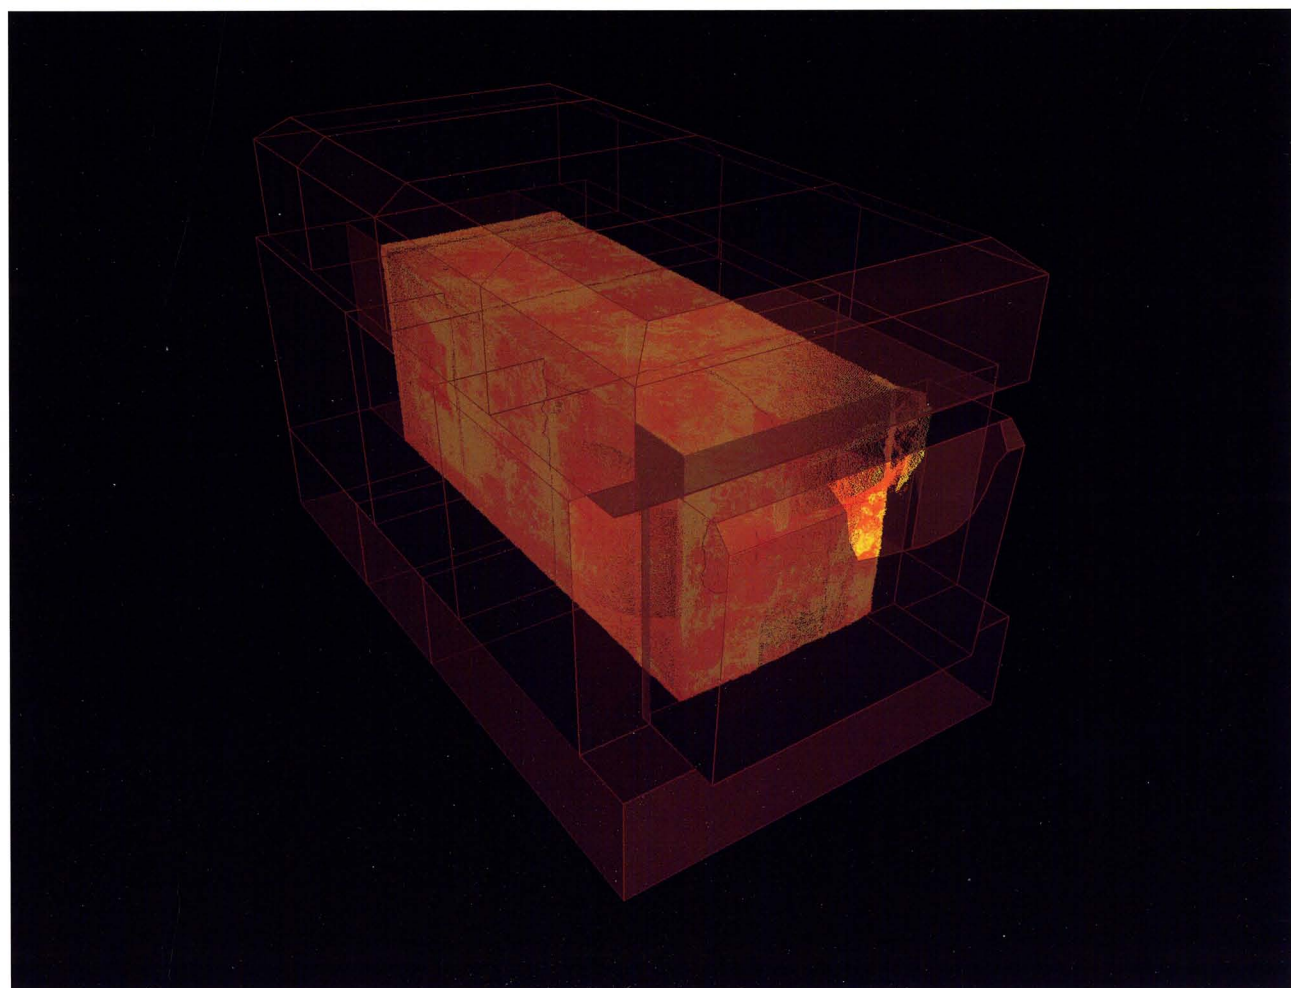
下：石室内部の全点群データと想定石材

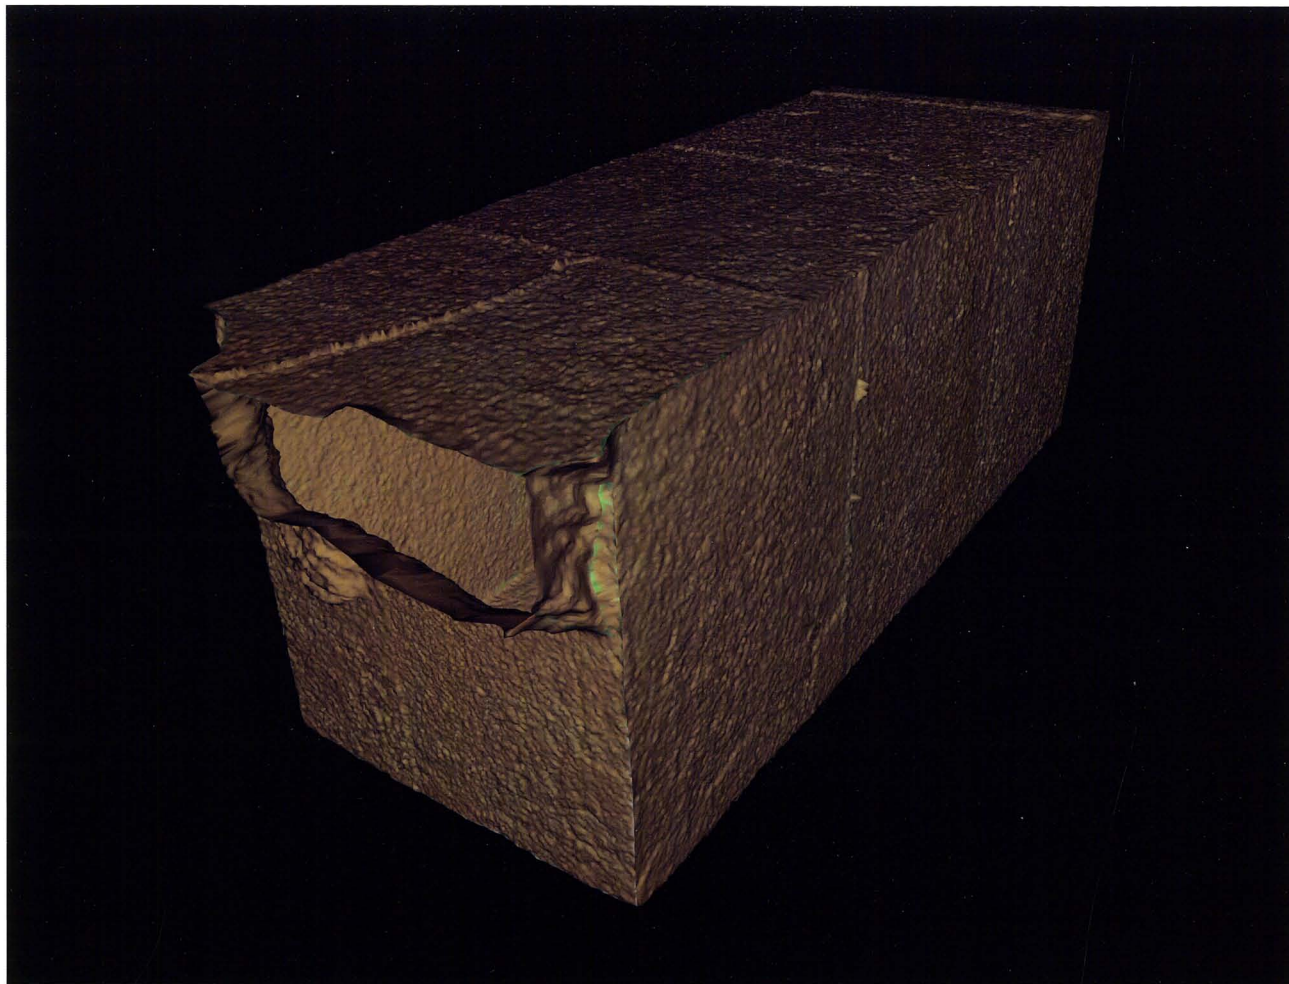
上：石室内部のメッシュ加工データ 内壁を外から見る

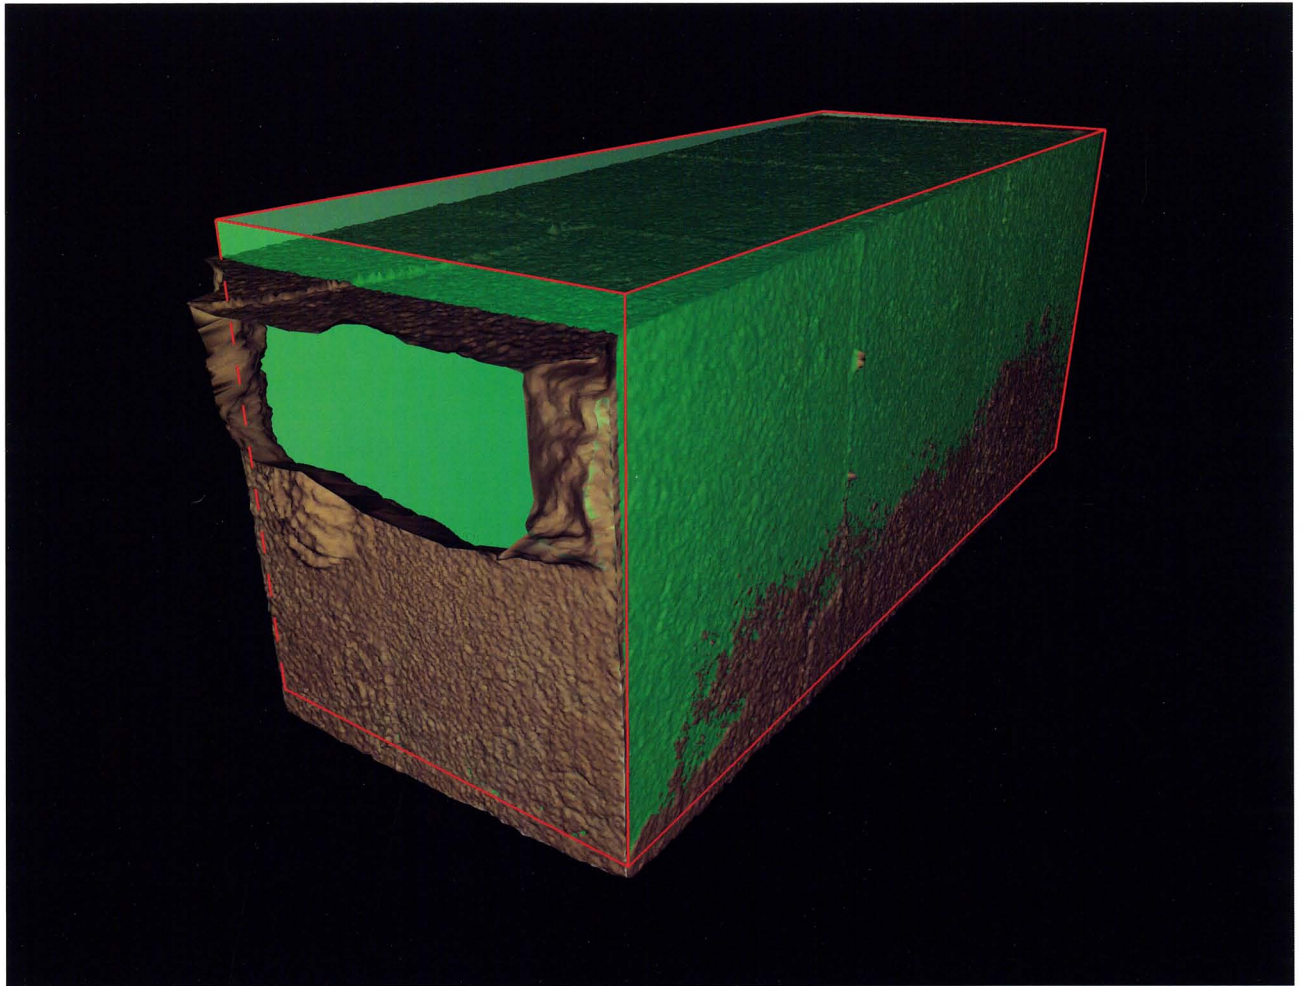
上：石室の想定位置からの移動模式図 赤い線が水平・垂直に組まれた想定位置 南東から

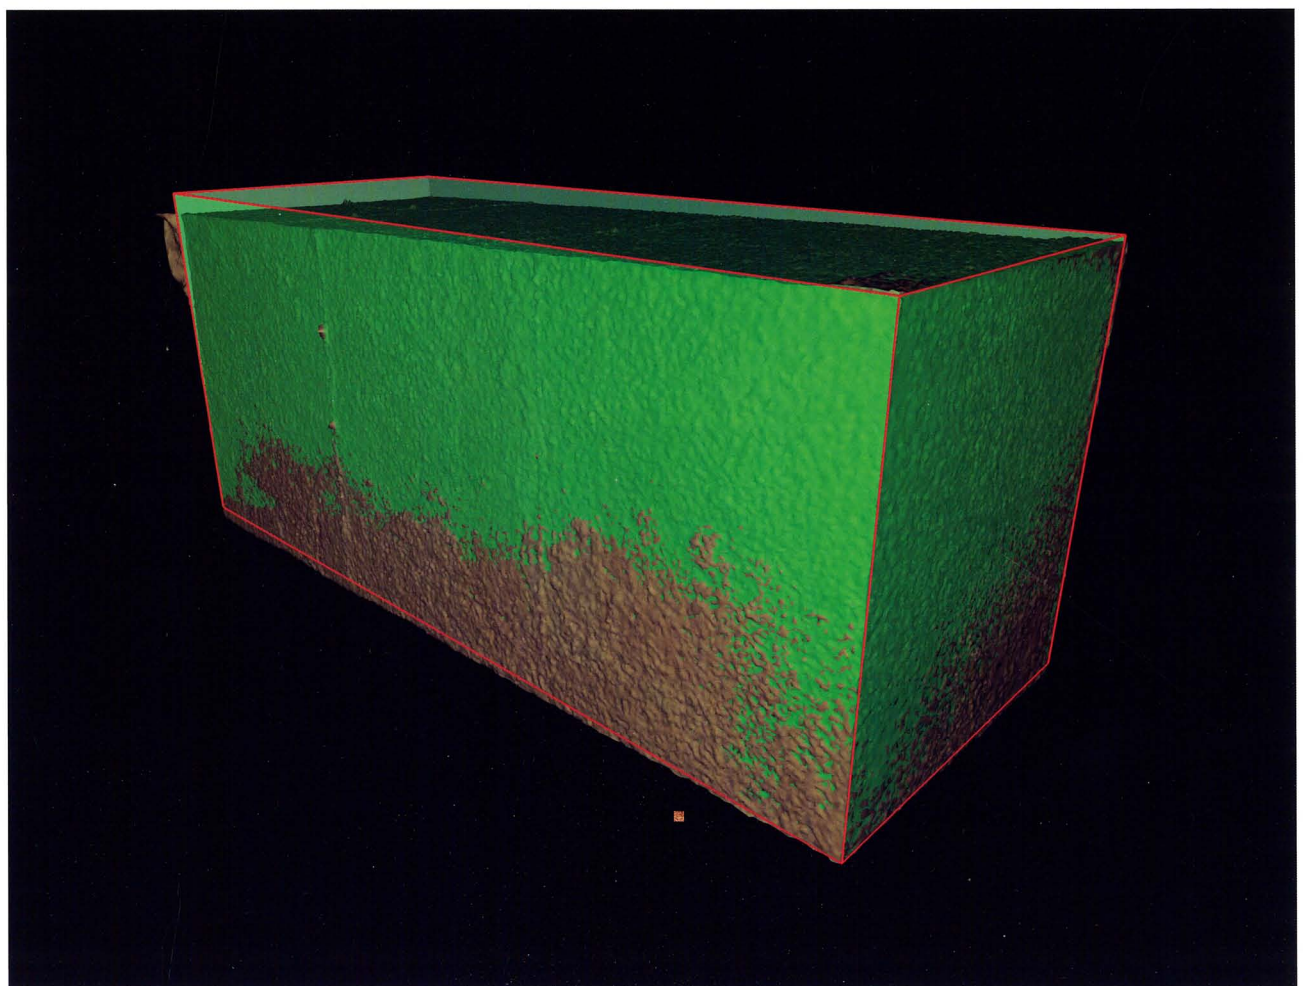
下：石室の想定位置からの移動模式図 北東から

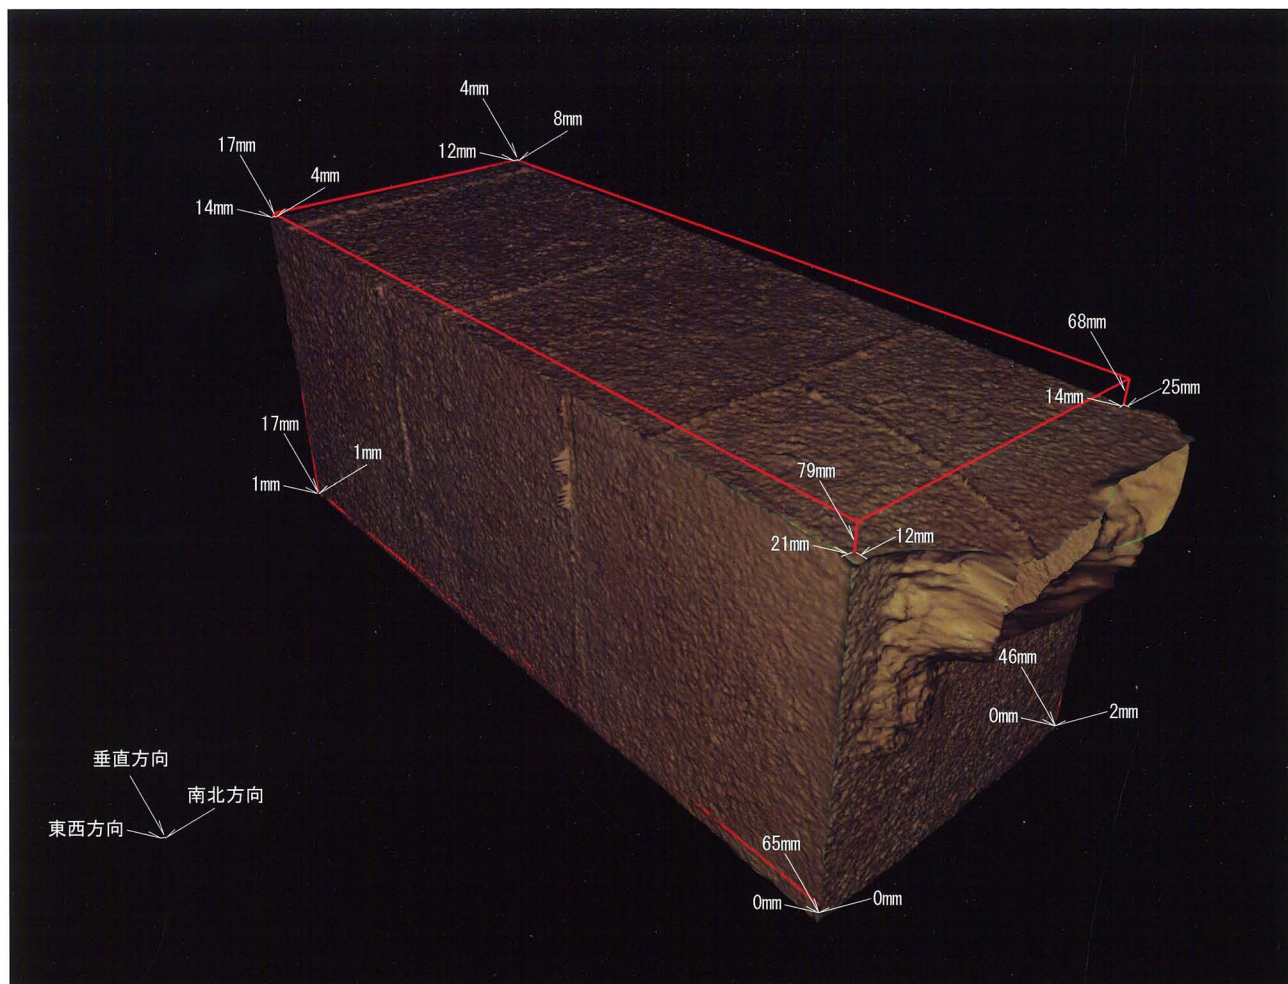
上：石室の想定位置からの移動量 南西上方から

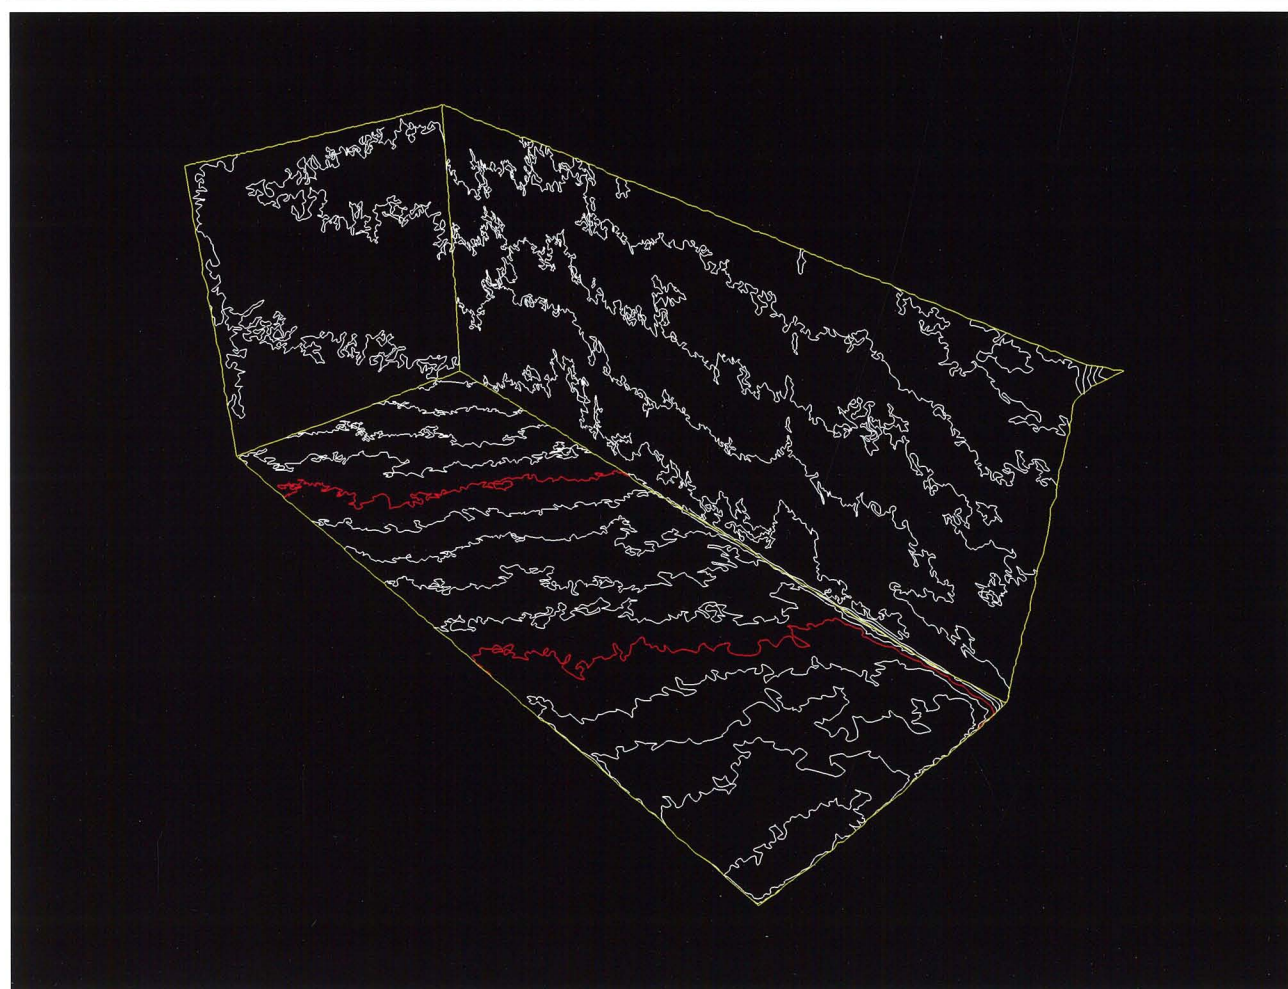
下：石室の東・北壁と床面の傾斜量図 南西上方から 5mmコンター
