# 藤原宮 朝堂院朝庭の調査

飛鳥藤原第189次調査 現地説明会資料  
(独) 国立文化財機構奈良文化財研究所 都城発掘調査部

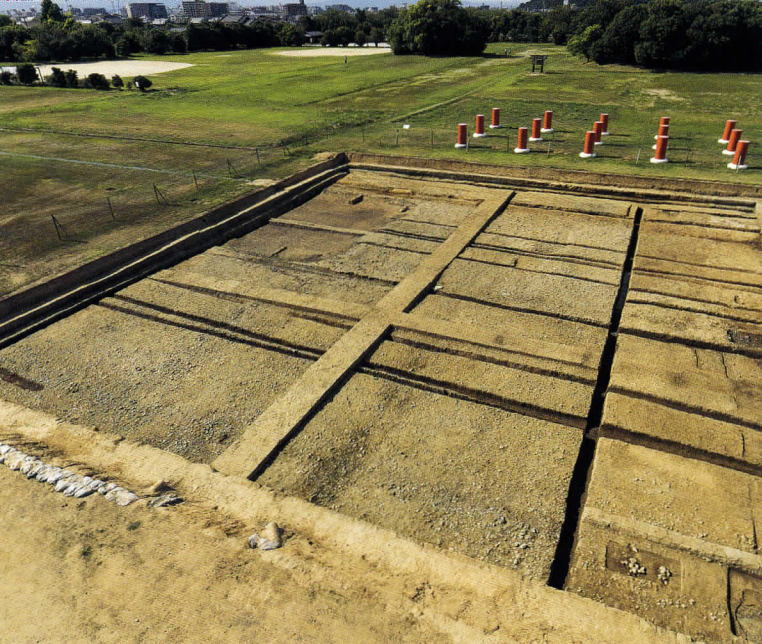
藤原宮期 礎敷面検出状況（南東から）  
※写真右上に大極殿院南門の遺構表示と大極殿、耳成山が見える

朝堂院朝庭は、儀式の際に役人が整列する広場です。この広場に施された礫敷を、調査区全域で検出しました。礫敷面は良く残っており、径3cmから拳大のものを中心とした様々な大きさの礫と灰色砂を敷き詰めていることがわかります。

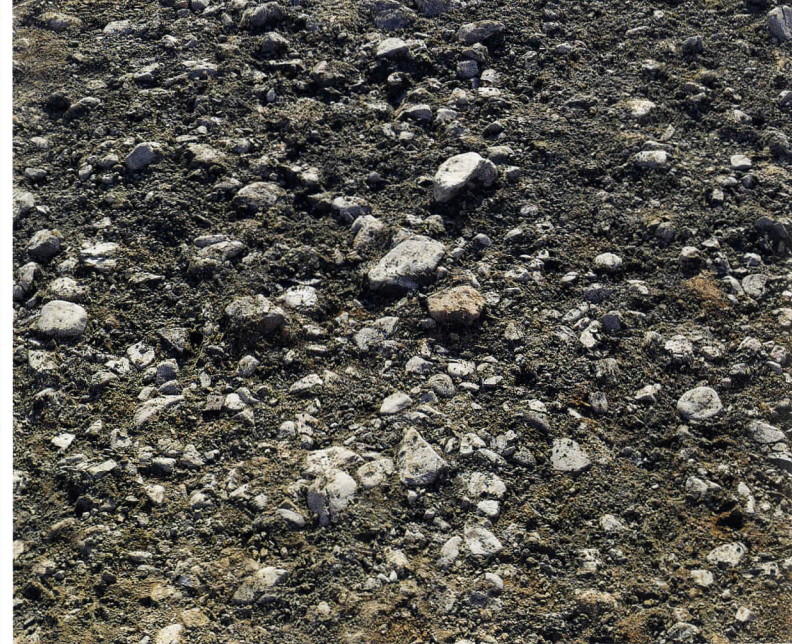
藤原宮期 礎敷面細部  
※様々な大きさの礫と灰色砂を敷きつめている

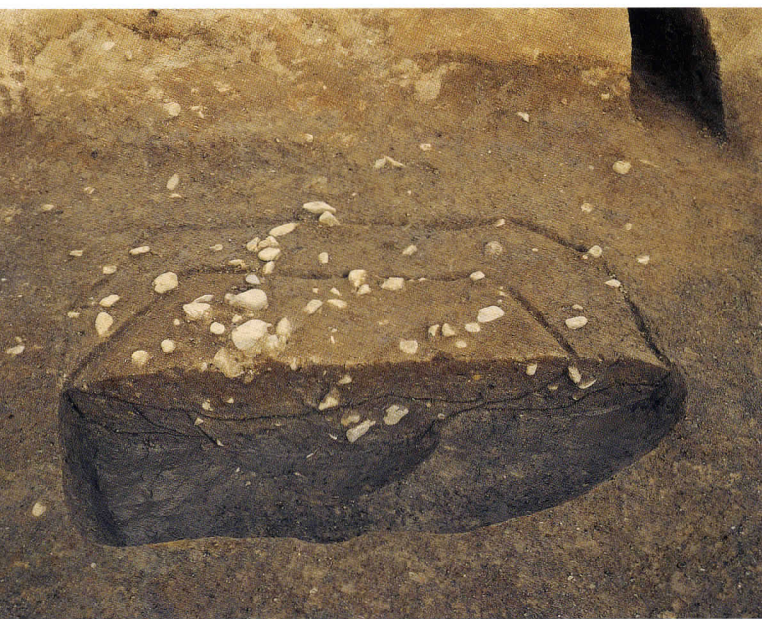
柱穴C断面（西から）

調査区西北部で、三角形の配置をなす3基の大型柱穴（柱穴B～D）を新たに検出しました。これらの大型柱穴は、第153次調査で検出した三角形の配置をなす大型柱穴（柱穴E～G）と藤原宮中軸を挟んで、ほぼ東西に対称の位置にあります。さらに、第153次調査では宮中軸線上に単独で存在する柱穴Aを検出しています。これら7基の大型柱穴は、藤原宮中軸に関して対称な配置をなしていることや、柱穴の規模および構造が類似することから、一連のものとして理解することができます。

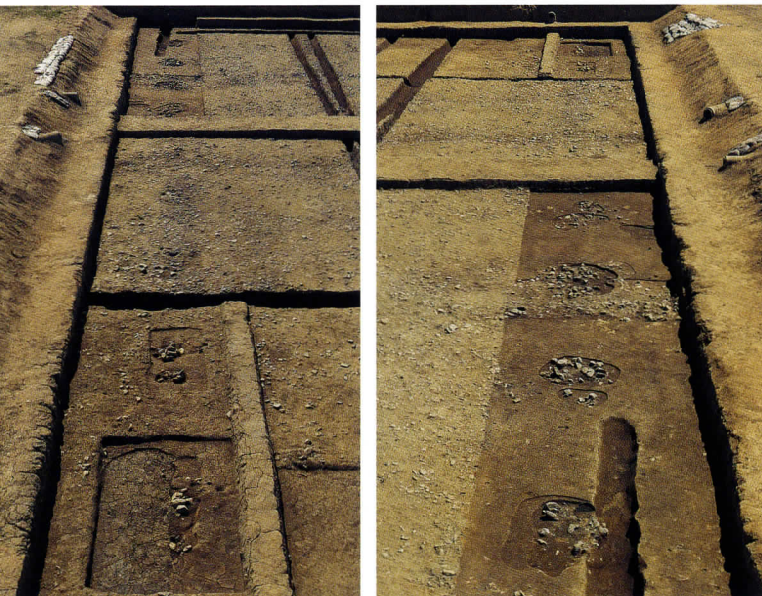
柱穴1～9検出状況 左：（東から） 右（西から）  
※柱穴部分の礎敷面が盛り上がり、柱穴の柱抜取穴に礫が入る

調査区南端で東西に並ぶ柱穴列を検出しました。柱穴に対応する部分の礫敷面は盛り上がり、大ぶりの礫が目立ちます。第153次調査で検出した柱穴列（柱穴8～16）の西延長部分にあたり、柱穴1～7の7基を、今回新たに検出しました。その結果、藤原宮中軸を挟んで東西対称に8基ずつ、計16基で構成されることが判明しました。これらの柱穴は、横長の柱掘方の中に2本の柱を立てるものを基本とし、両端の柱穴のみ1基の柱掘方に1本の柱を立てる構造であることもわかりました。

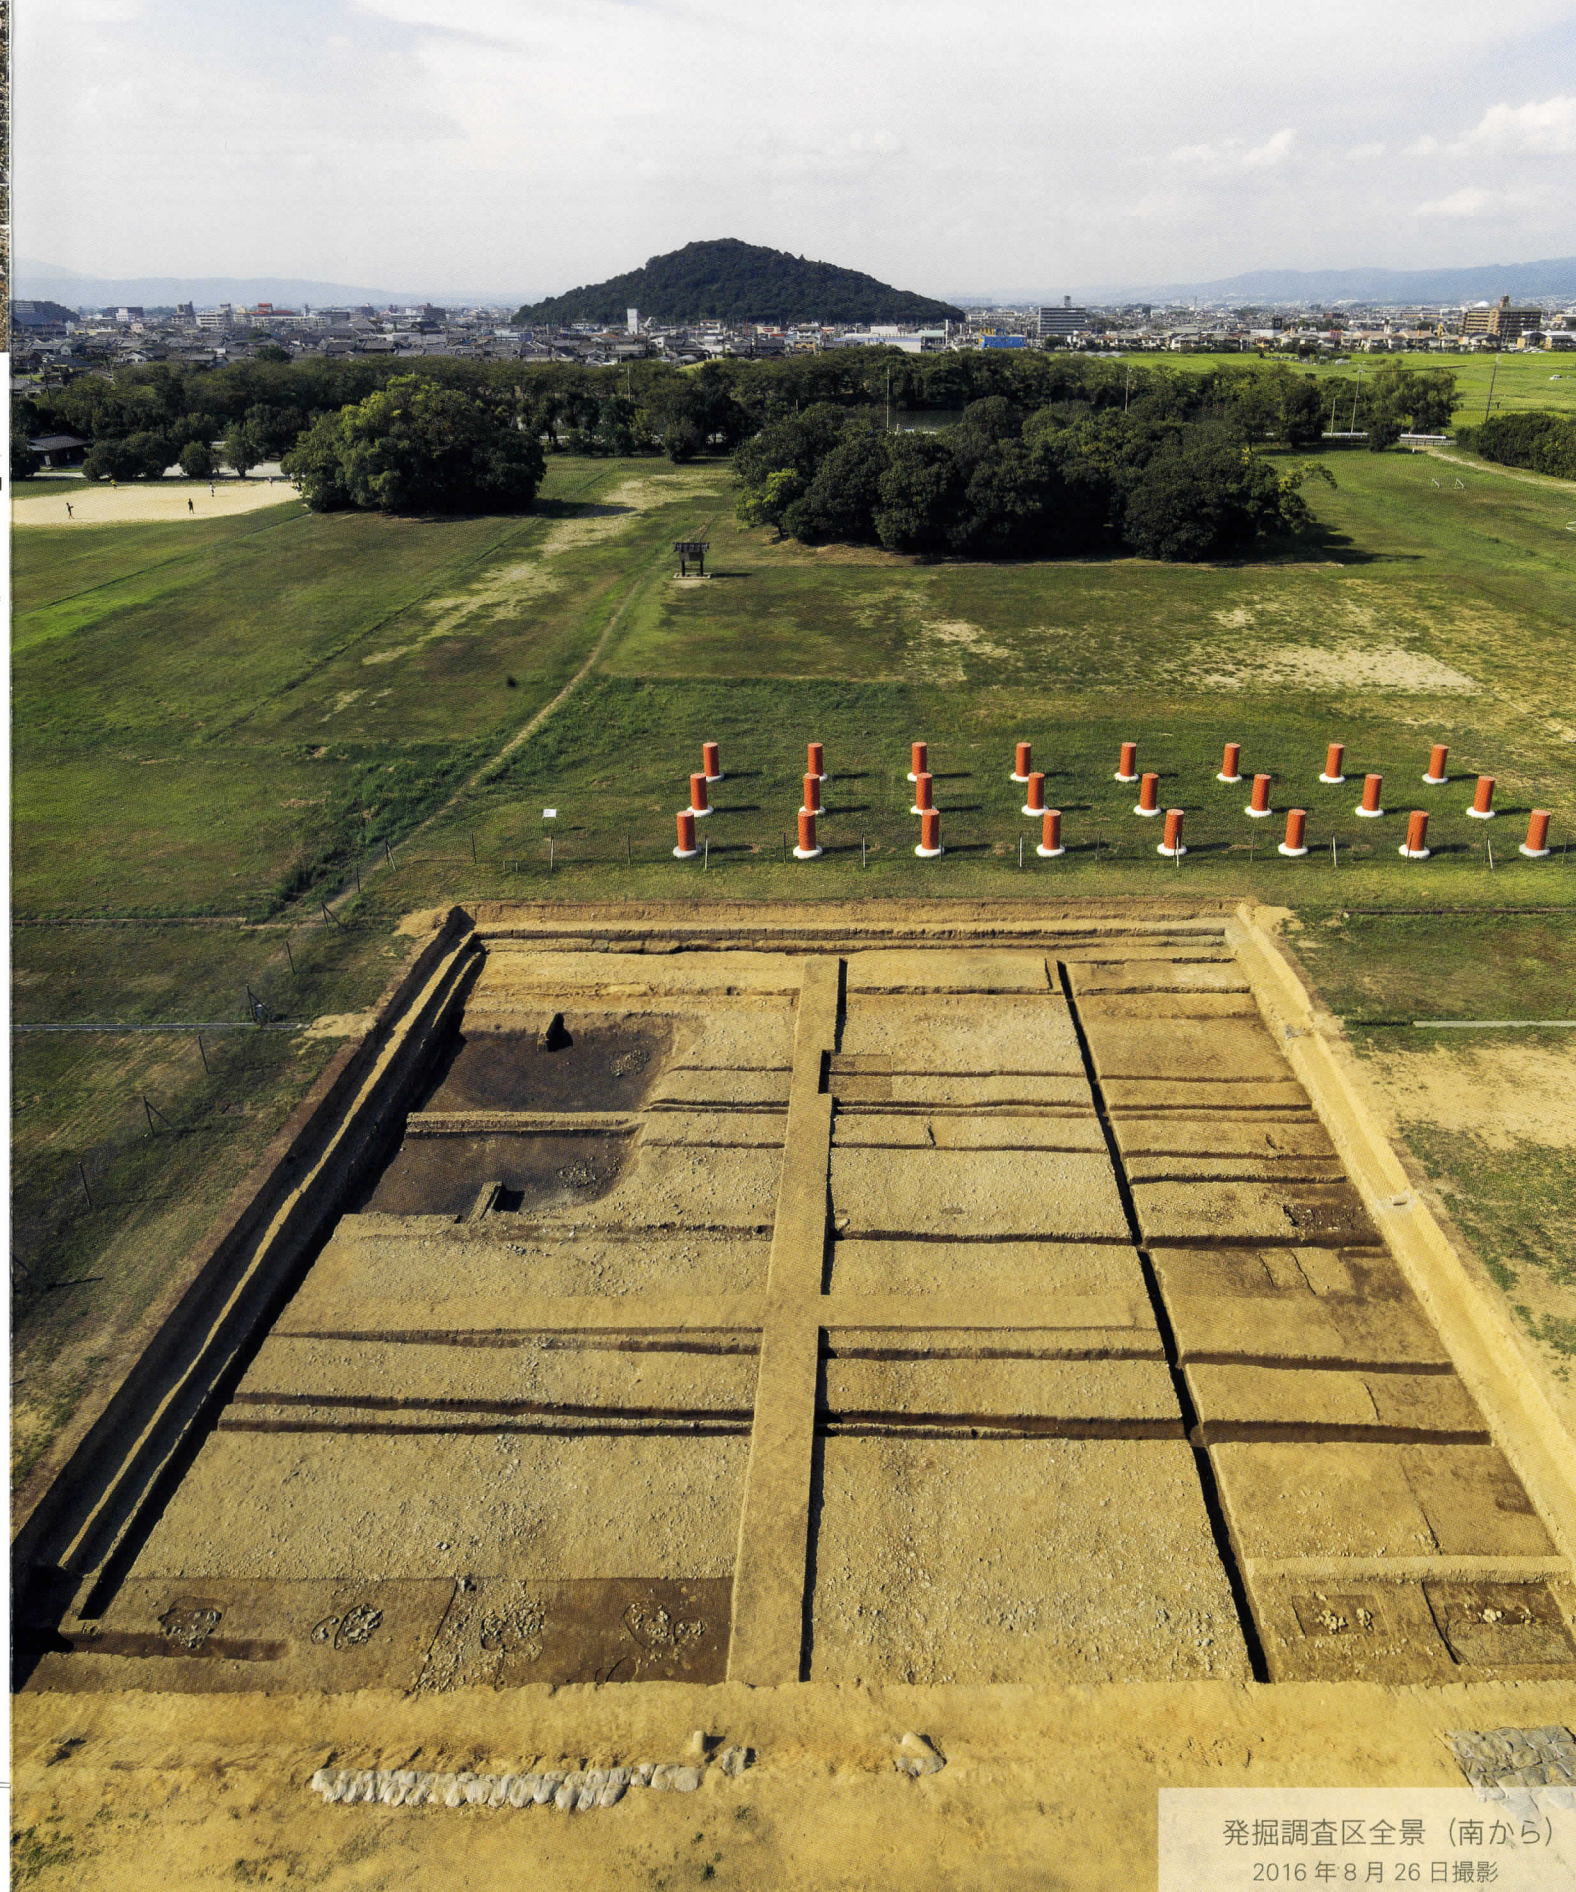
発掘調査区全景（南から）  
2016年8月26日撮影

大極殿院南門の南側、朝堂院朝庭の北端部を調査し、朝堂院朝庭北端部における儀式の様相解明を目指しました。藤原宮期の遺構として、礫敷広場や大型柱穴群（柱穴A～D）、柱穴列（柱穴1～9）などを検出しました。

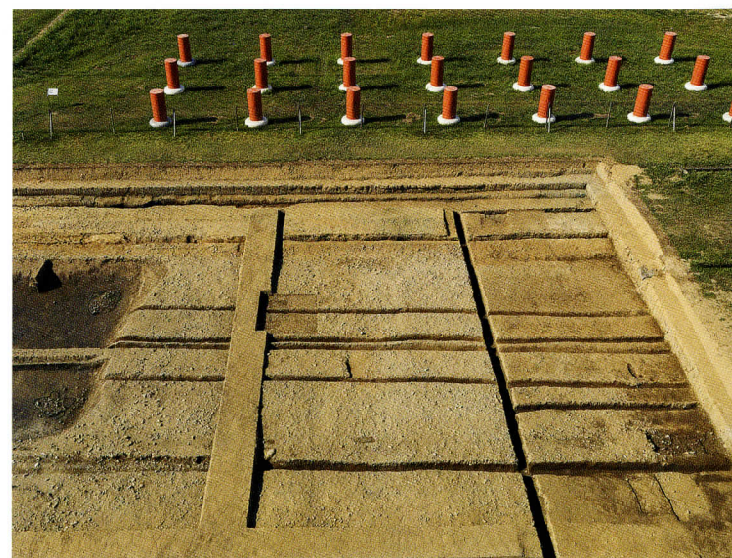
柱穴A～D検出状況（南から）  
※右が柱穴A、中央が柱穴B、左上が柱穴C、左下が柱穴D

これら7基の大型柱穴はその配置関係や構造から儀式に関わる旗竿遺構と考えられます。さらに、大極殿院南門のすぐ南にあるという位置も注目されます。『続日本紀』には、大宝元年（701）の元日朝賀に際して正門（大極殿院南門）に鳥形・日像・月像・四神という7本の幢幡を立てた、と記されています。これは、7本の幢幡を立てたという文献上の記録の初出です。この元日朝賀の様子は、「文物の儀、是に備れり」と語られた古代史上の象徴的な出来事です。

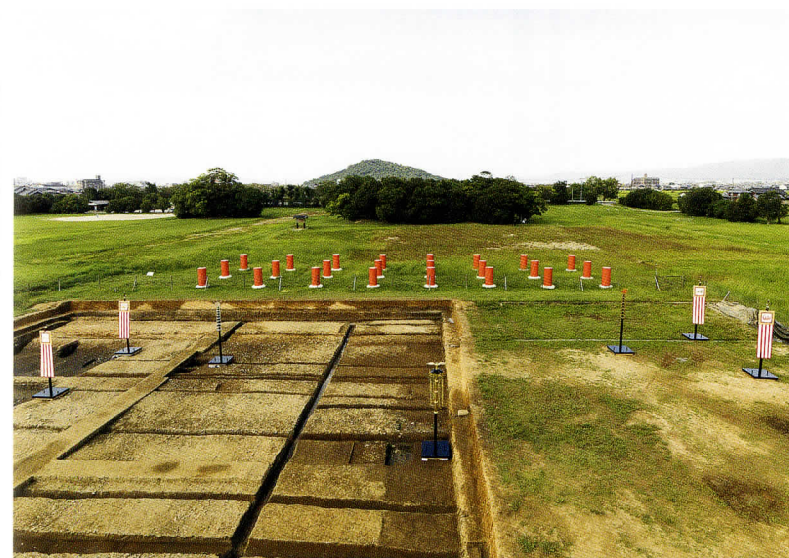
復元幢幡7本を立てていたと考えられる場所付近に配置（南から）  
※中央に鳥形幢、その東西に日・月像、四神幡を配す

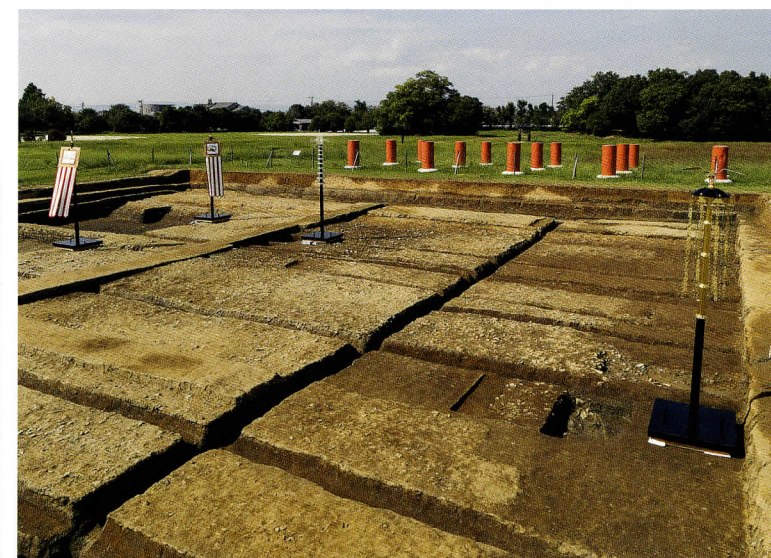
復元幢幡を今回の調査区に配置（南東から）  
※右端が鳥形幢、中央が月像、左奥が玄武幡、左端が白虎幡
