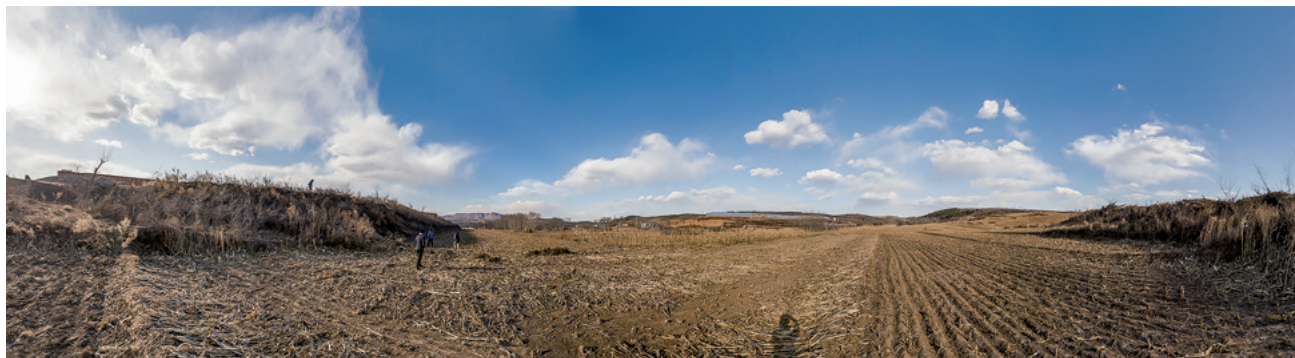
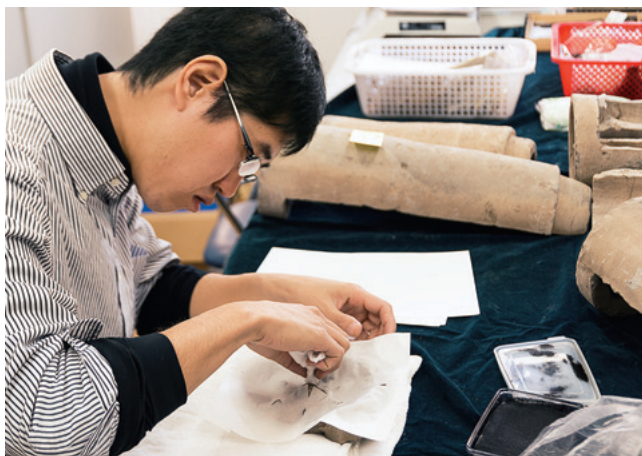
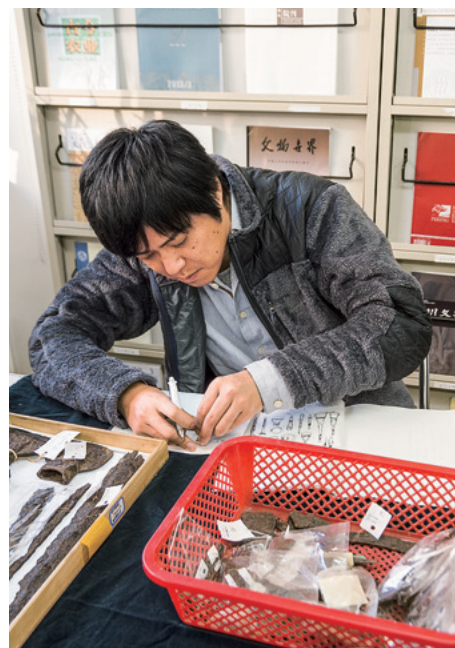
遼寧省文物考古研究所との国際共同研究

本年度は11月に遺跡踏査と遺物調査を実施。遼寧省西部の北票市に所在する三官営子遺跡を踏査（写真上）。遼寧省文物考古研究所での遺物調査は、金嶺寺遺跡出土軒瓦の実測・拓本（写真下左）や、大板営子遺跡出土土金属製品の調書作成・撮影・実測をおこなった（写真下右）。

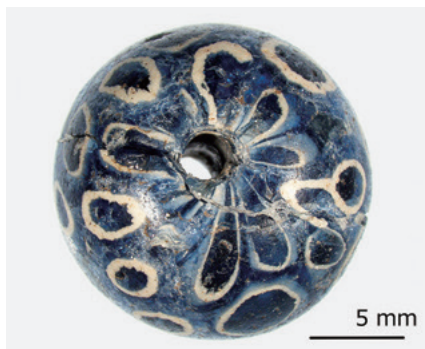
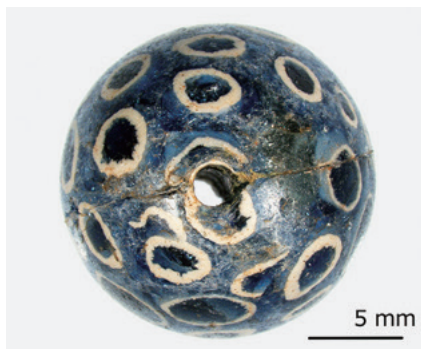
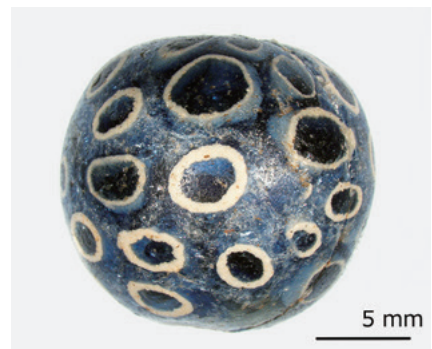
宮城県追戸横穴墓出土トンボ玉

宮城県涌谷町に所在する追戸横穴墓群A地区1号墓から斑点紋のトンボ玉が出土している。今回、X線CT撮影による製作技法の推定ならびに蛍光X線分析法やX線回折法による材質調査を実施した結果、本資料は地中海周辺から西アジア等の西方地域で製造された可能性が高いことがあきらかになった。写真左は上面、中央は下面、右は側面の顕微鏡写真。

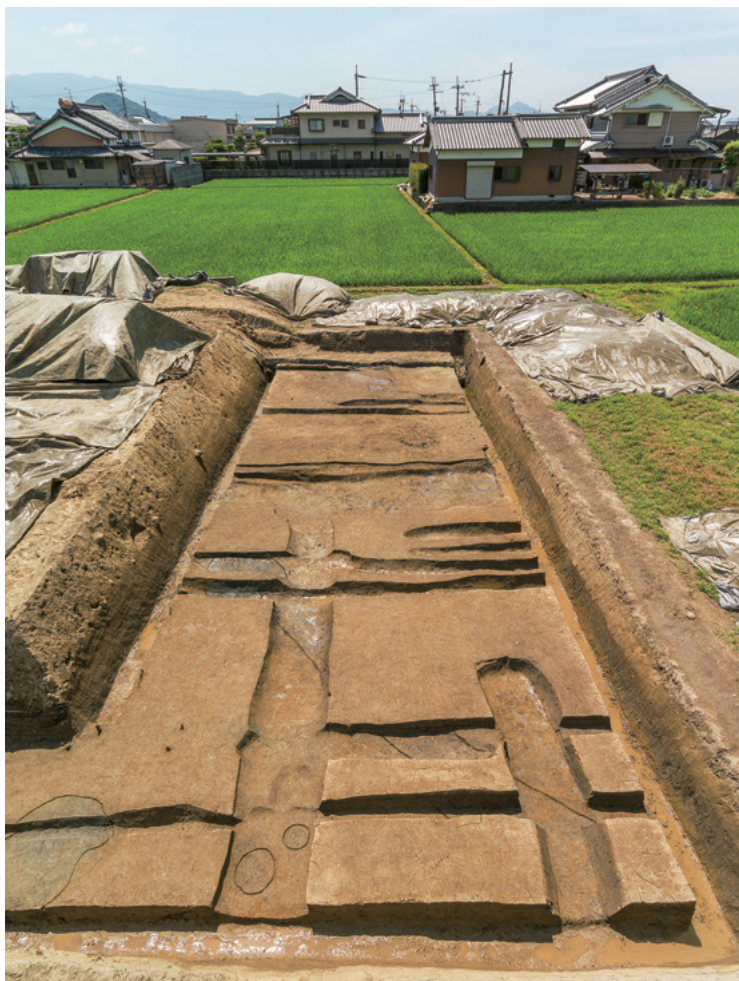
キトラ古墳の調査

石室南側の柱穴 SX504・505 で柱痕跡を確認した。柱の太さは 10cm 前後に復元できる。コロレール痕跡との重複関係から、石室閉塞後に柱を立てたことがわかる。墓道埋め立て直前の墓前祭祀に関わる可能性がある。南から。

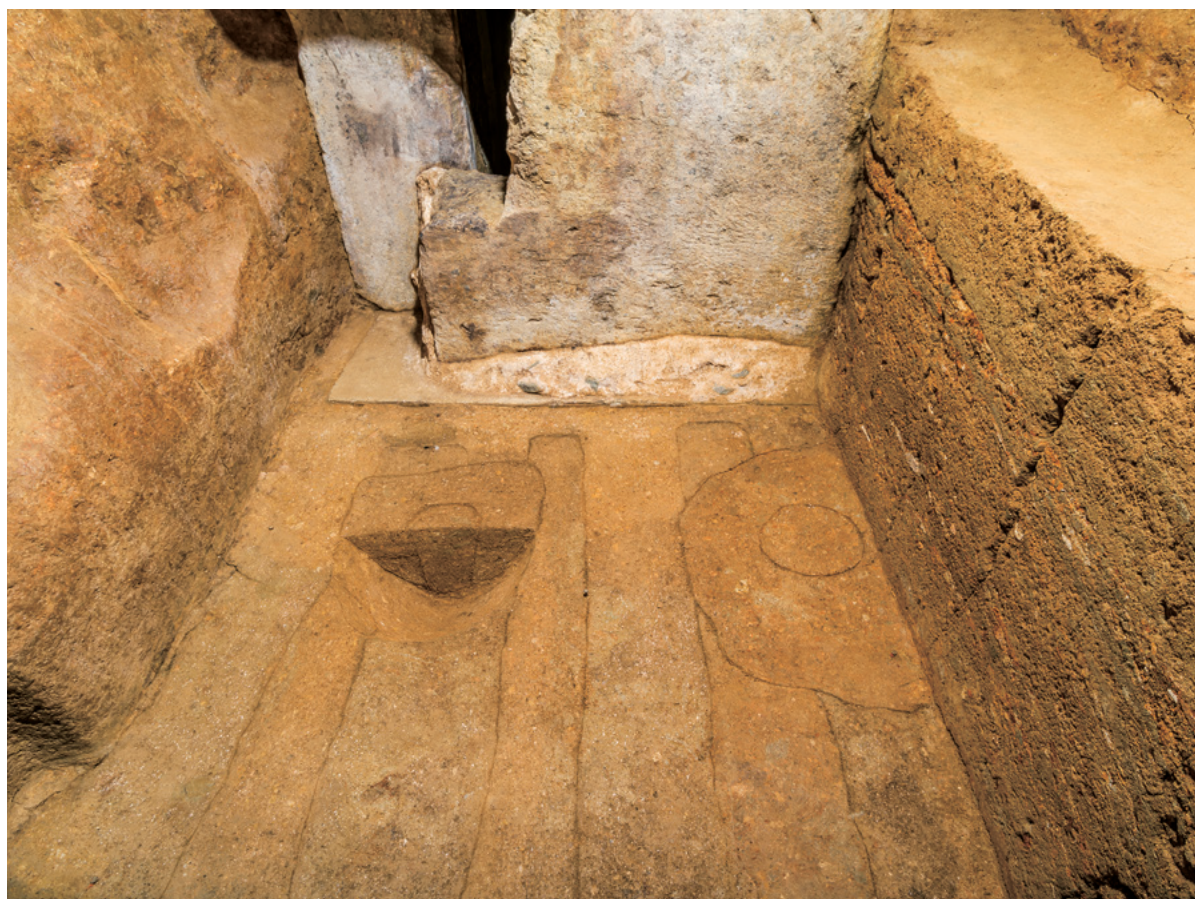
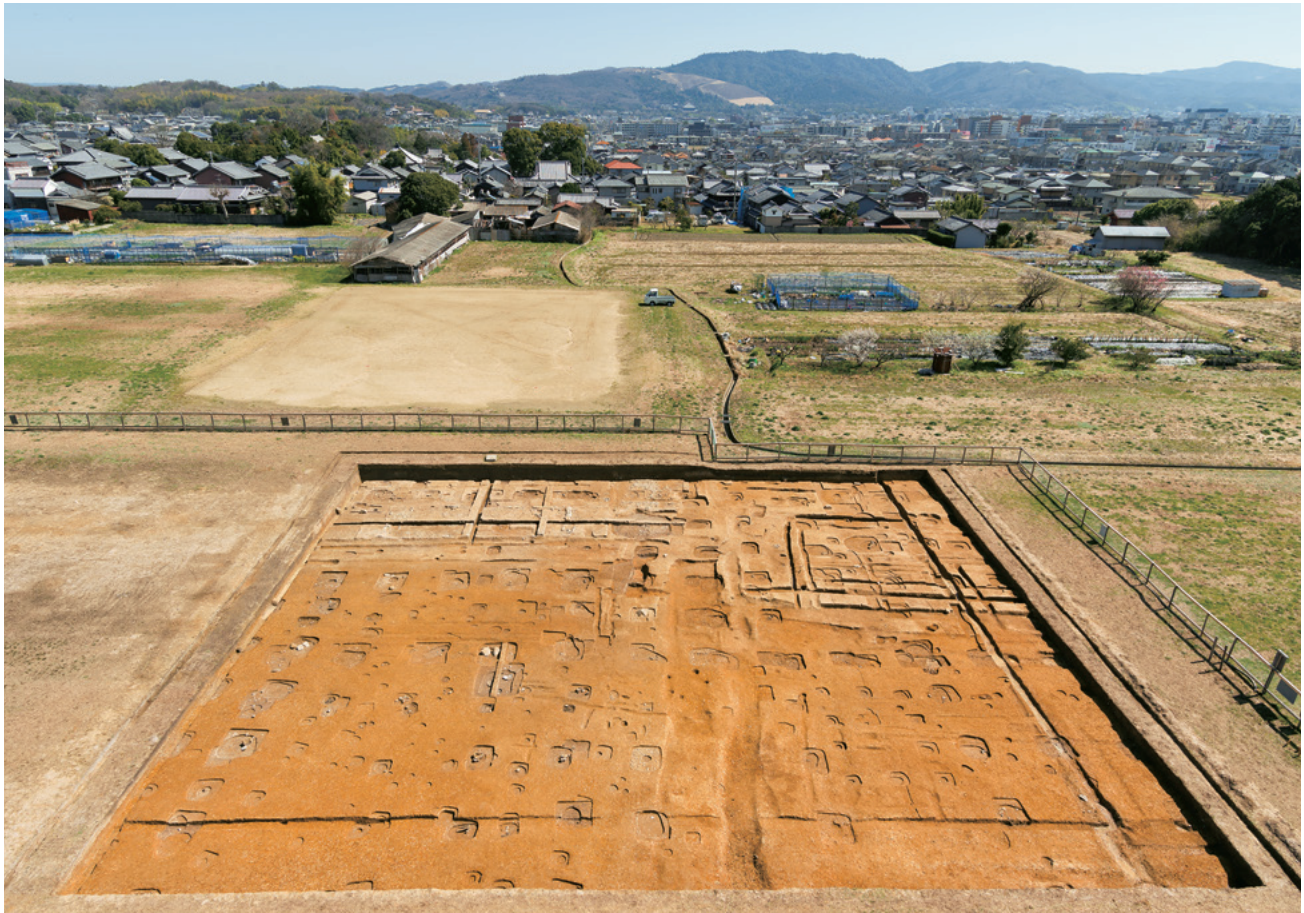
平城宮東院地区の調査（平城第503次）

奈良時代の掘立柱建物、塀、溝、土坑、壇状遺構を検出した。調査区東南で検出した回廊 SC18916・SC19600 は、南北方向から東西方向へと曲がり、東院6期中枢施設群の北西隅にあたるのが判明した。西から。本文130頁参照（撮影：中村一郎）

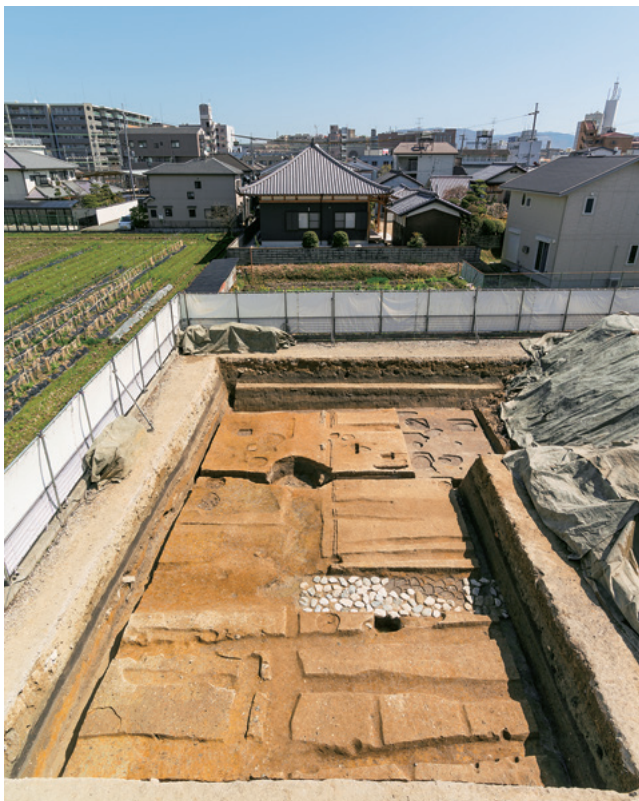
西大寺旧境内の調査（平城第505次）

西大寺薬師金堂から西へ延びる軒廊と西面回廊の礎石据付穴や雨落溝などを検出した。西大寺金堂院の規模を知る手がかりが初めて得られた。西から。本文144頁参照（撮影：中村一郎）

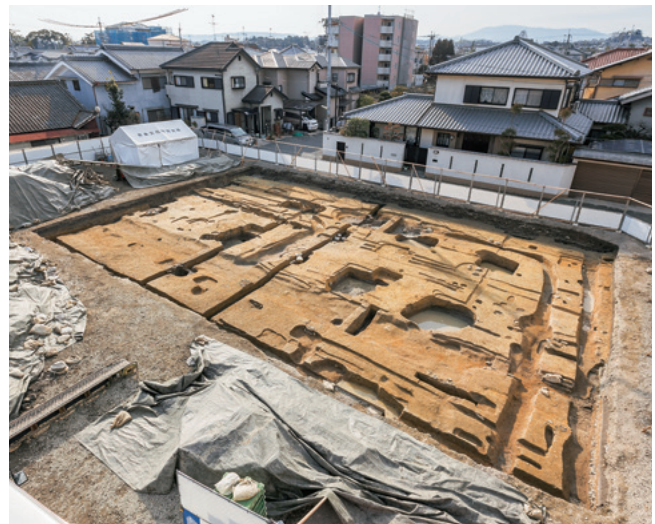
興福寺西室の調査 (平城第 516 次)

西室大房は南北約 62.7 m、東西約 17.8 m、桁行 10 間、梁間 4 間に復元される。また、西側に並行する梁間 2 間の南北棟掘立柱建物を検出し、小子房にあたる可能性がある。北から。本文 179 頁参照 (撮影：中村一郎)

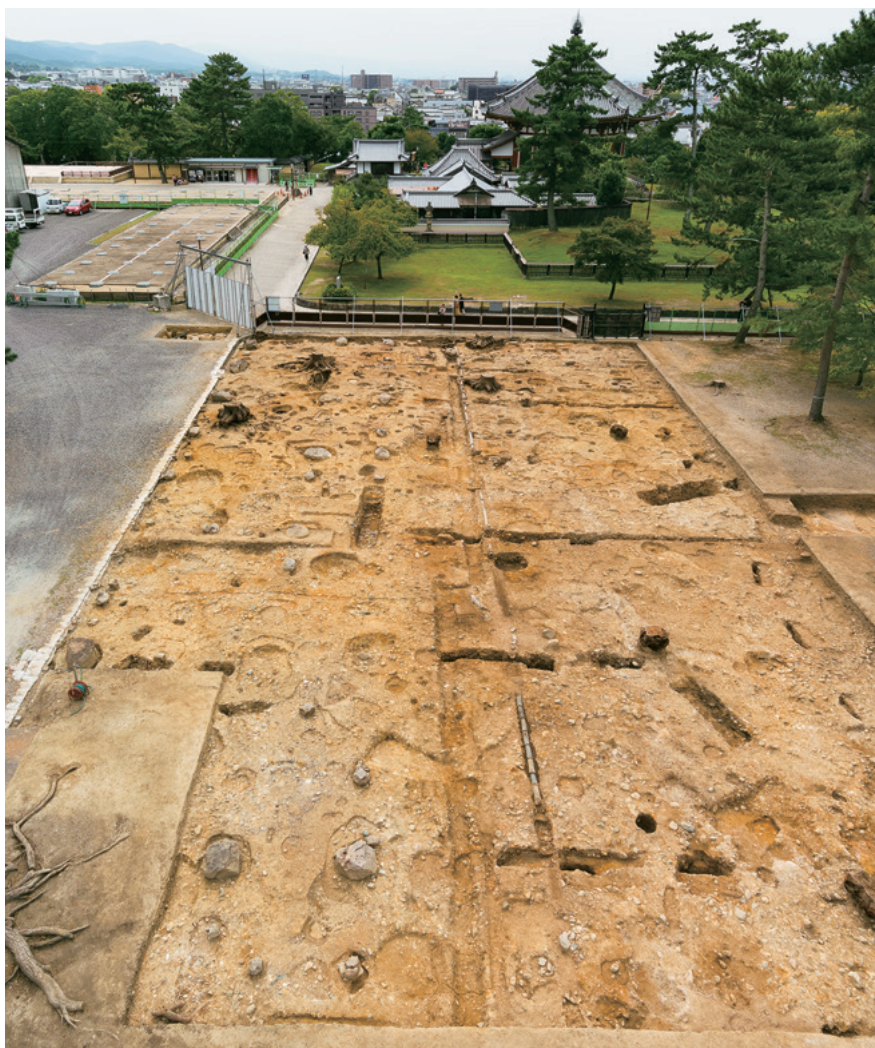
平城京左京二条二坊十五坪の調査 (平城第 514 次)

D 区の全景写真。西寄り (写真奥) で検出した奈良時代の掘立柱建物 SB10393 には柱が残る。東半 (写真手前) は室町時代後半の溝がめぐる。東から。本文 167 頁参照 (撮影：杉本和樹)

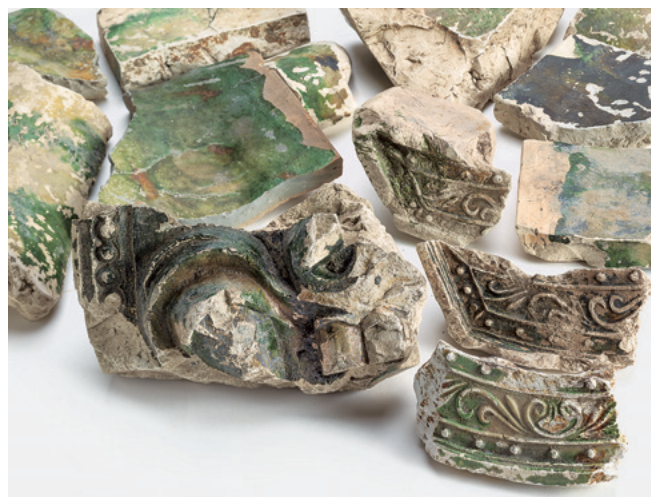
第 514 次調査で出土した三彩瓦

F 区を中心に、64 点の施釉瓦が出土した。

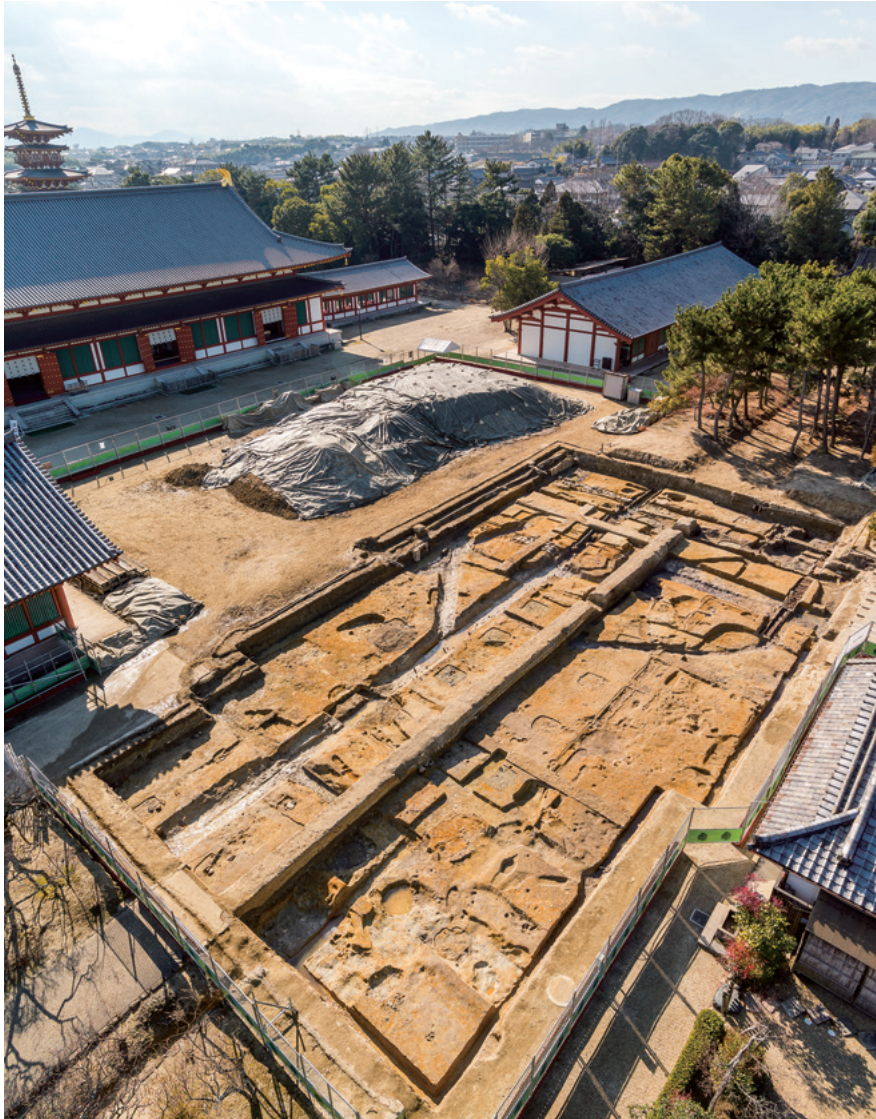
薬師寺十字廊の調査（平成第519次）

十字廊は、東西廊が桁行11間、梁行1間、南北廊が桁行4間以上、梁行1間、その規模は東西41.7 m、南北14.5 m以上であることがあきらかになった。北東から。

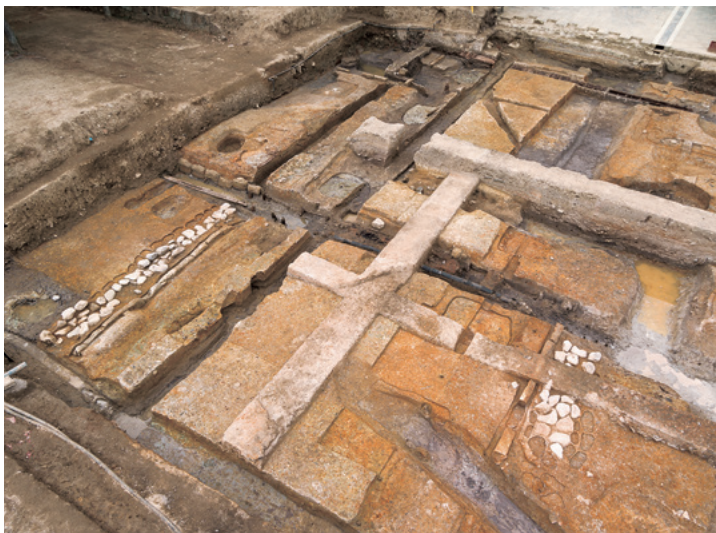
北拡張区の全景

北拡張区では、十字廊の北方に位置する石敷通路 SX3110 と、その延長上に位置する礎石建物 SB3101 が検出された。北西から。

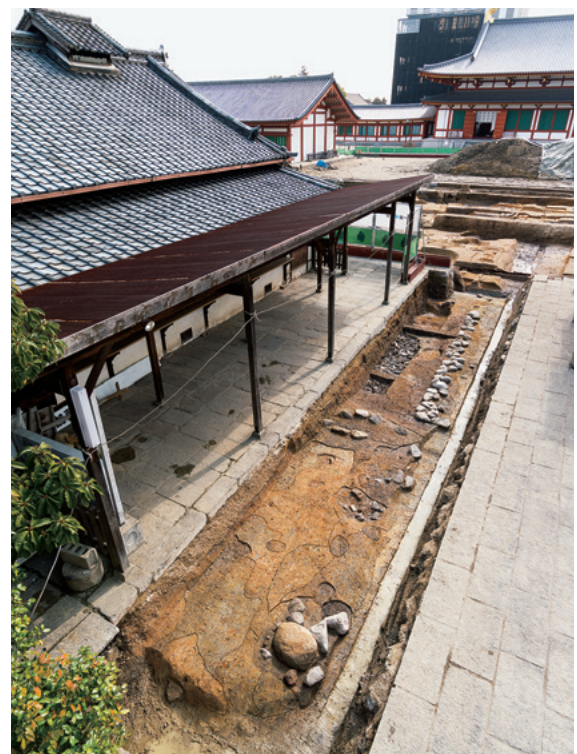
南北廊の基壇と基壇外装

南北廊南半では、凝灰岩の羽目石と川原石敷の雨落溝が検出された。基壇の幅は8.3 m。南東から。
