高松塚古墳の調査

— 第147次

1 発掘調査の経緯

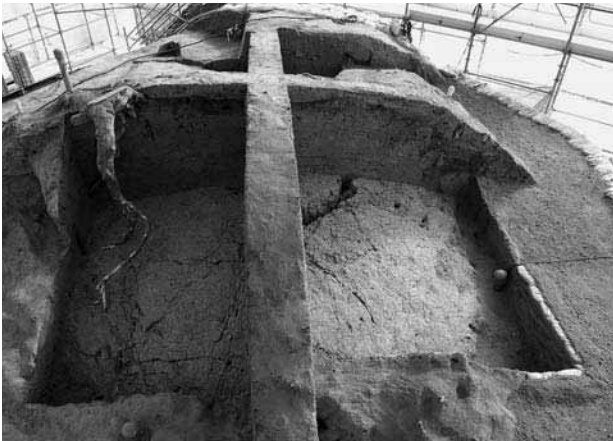
図140 姿を現し始めた地震痕跡とモチノキの根

墳丘を掘り下げる過程で、版築層を突き破る多数の地割れを検出した。地割れは、表土層直下から墳頂下4.9mの最下層の作業面にまで達し、さらに下方に連続する。地割れには軟質土が充満し、それに沿って木の根が石室まで伸長していた。石室の直上(天井石の0.1m上)で検出した地割れは、石室の輪郭に沿って直線的に走り、石室の隅から外側へ放射状に派生するなど、直下に位置する石室の形状を見事に映し出していた。こうした地割れは、近年の地震考古学の成果によると、M8クラスの巨大地震によって生じたとみられ、奈良盆地南部を90~150年周期で襲う巨大地震、南海地震の痕跡と考えられる。また壁画発見時から天井石の2石を縦断する亀裂が確認されていたが、これも地震による損傷と理解できるようになった。高松塚が西暦700年前後に築かれて以降、9回の南海地震が発生しているが、墳丘や石室の損傷がいつの地震によるものかは定かではない。地割れは石室の背面に回って空隙をつくり、石室へ雨水が浸透する水みちや、石室への虫の侵入経路になるなど、壁画劣化の遠因となった可能性が高い。

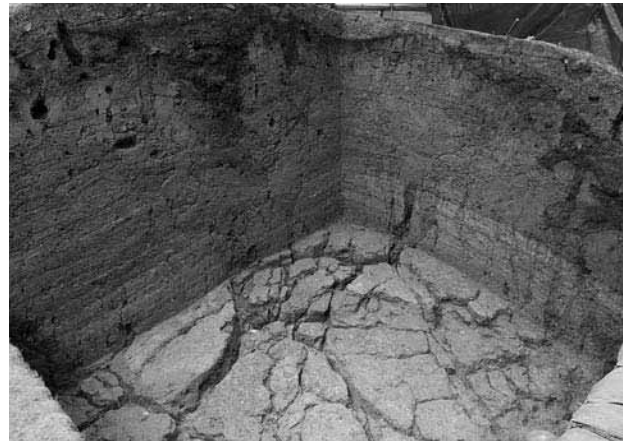
図141 版築層の断面と縦横に走る地震痕跡

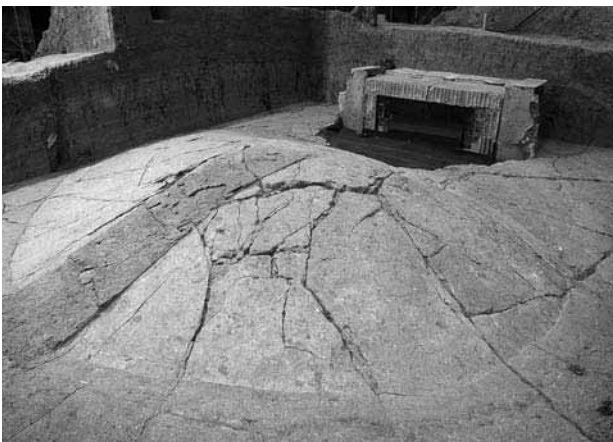
図142 土饅頭状に現れた石室を覆う下位版築

墳丘は、工程に応じて色調や性状の異なる土を使用し、築成されている。封土は、①白・褐・淡黄色土を厚さ3～5cm単位で積み上げた下位版築層（厚さ2.5m以上）、②黄褐色粘質土を厚さ5cm単位で積み上げた上位版築層（厚さ0.8m前後）、③赤褐色・橙色砂質土を厚さ5～10cm単位で積み上げた版築状盛土（厚さ1m前後）に大別されるが、それらにはさらに厚さ0.3mほどの作業単位が認められた。墳丘上部は腐植土および木竹による攪乱層が0.4mほど存在する。版築は下位に向かって硬度を増すが、下位版築は特に硬く搗き固められており、地耐力調査の結果、上位版築の倍近い強度をもつことが判明した。下位版築は石室の構築と一体で施され、石室を土饅頭状に被覆する。昭和49年の調査時にその詳細な工程が復原されており（猪熊兼勝「特別史跡 高松塚古墳保存施設設置に伴う発掘調査概要」『月刊文化財』第143号、第一法規出版、1975年）、今回の調査でも復原の妥当性を追認した。なお下位版築の調査では、層理面に凝灰岩の粉末が堆積する作業面を5面検出した。各作業面は南に向かって緩やかに下降する。最上層の作業面は石室壁石の上端と、最下層の作業面は床石上面と同レベルにあることから、前者

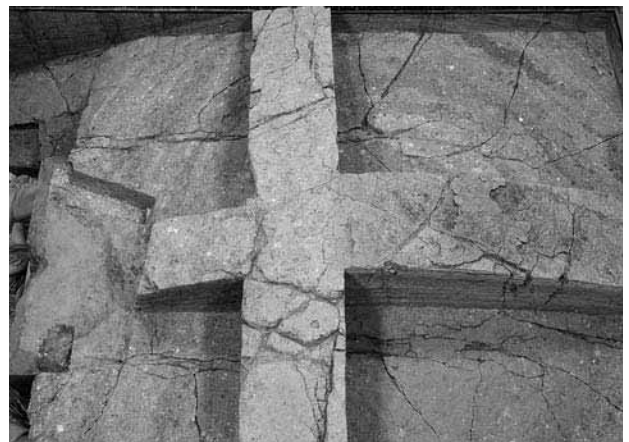
図143 石室の形状に沿って走る地震痕跡

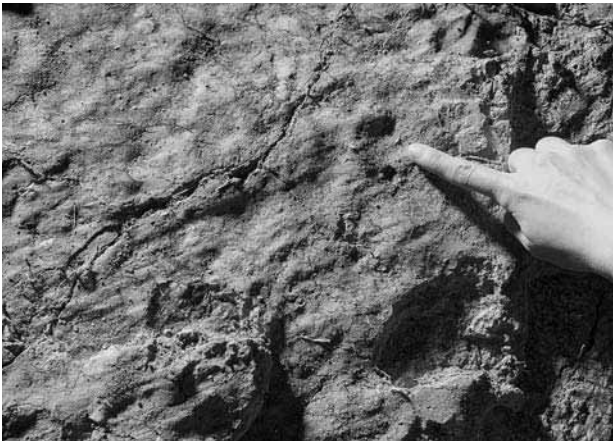
図144 ムシ口痕跡と搗棒痕跡（上位版築下層）

版築層の調査では、層理面でムシロ目状の圧痕と搗棒の痕跡を多数確認した。ともに上位から下位に至る版築全体にわたって認められたが、ムシロ目は上位版築で、搗き棒痕跡は下位版築で顕著に認められた。搗棒痕跡はムシロ目上にも認められ、ムシロ状の編物を敷きつつ版築を施したことが分かる。斜面に版築を施す際、ムシロと土の摩擦力を利用して土の移動を止め、版築の層厚を均一にするための工法であろう。搗棒痕跡は径4cm前後の円形で、下位版築の調査では調査区全面にわたって平面検出をおこない、作業単位や手順の解明に努めた。

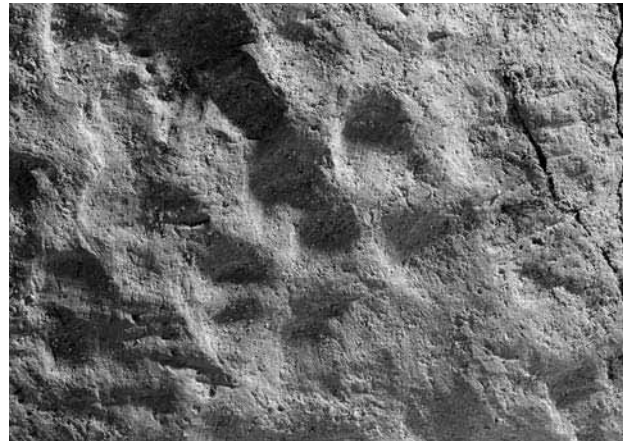
図145 重なり合う搗棒痕跡（下位版築上層）

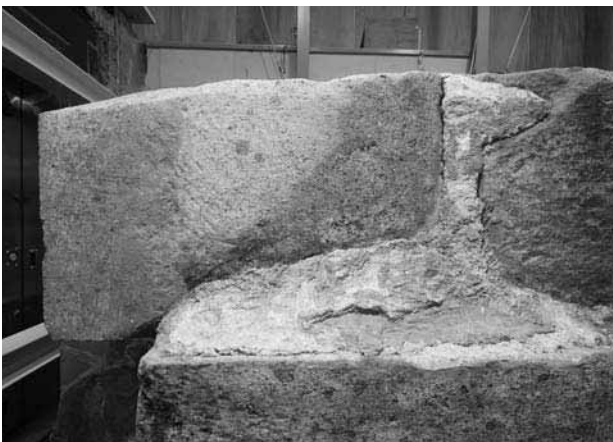
図146 天井石と壁石の目地を塞ぐ漆喰（天井石1・2と東壁石1）

きがあり、天井石が南から北に向かって組まれたことが分かる。石材相互は漆喰を用いて接着され、さらに側面や壁石との目地にも漆喰が厚く塗られている。天井石1の南端部は屋根形に面取りされているが、面取りは墓道に露出した部分に限られる。側面の面取りは、キトラ古墳の石室と同様に三角形を呈する。

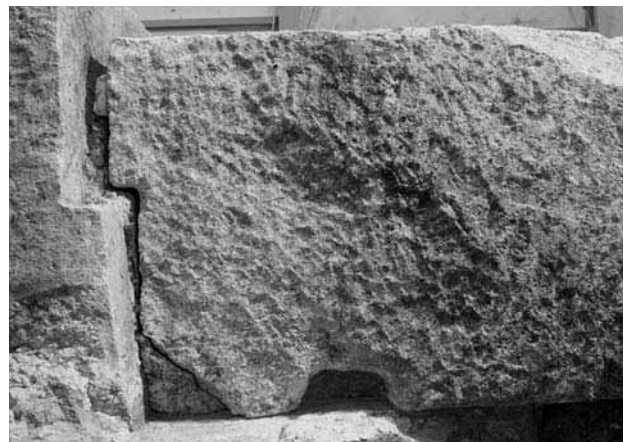
図147 天井石合欠きの組み合わせ（漆喰除去後の天井石3・4東側面）

天井石は南の3石がいずれも幅180cm、長さ90cm前後、厚さ60cm前後であるが、北端の天井石4のみ規格が異なり、幅160cmと幅狭で、厚さも47cmと薄い。この天井石4は、石室天井北端部の幅14cmの空間を塞ぐ石であるが、長さが102cmと必要以上に長い石材を使用している。その結果、作業面上に50cm近く突出し、作業面との間には2～3cmの空隙を生じていた。天井石の接合面には合欠
