# 西大寺薬師金堂の調査

## — 第409次

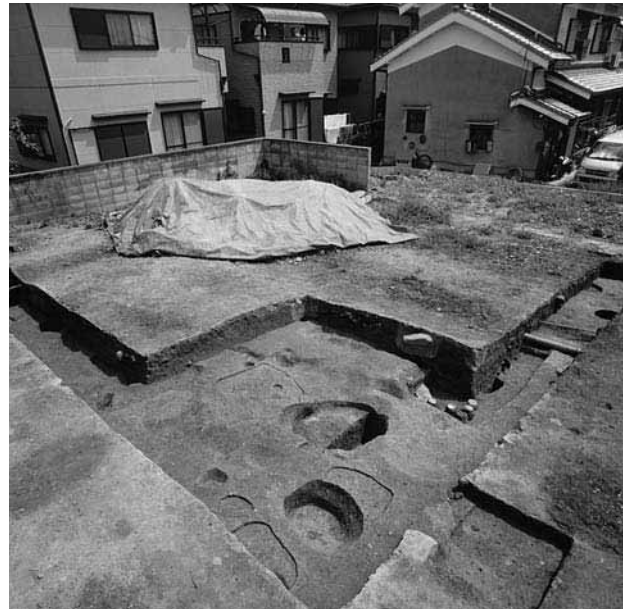
図188 第409次調査区全景（拡張前、南西から）

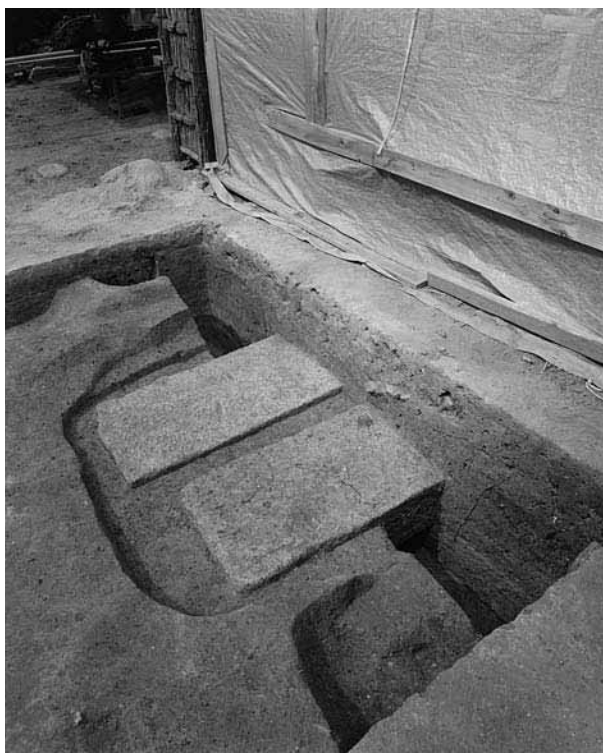
図190 薬師金堂SB1000柱穴(北西から)

薬師金堂の柱穴は2基確認できたが、両者は種類が異なっている。調査区を西側に拡張して検出された柱穴は、南北幅が1.7mもある大型のもので、中には二上山産の流紋岩質溶結凝灰岩が2基据え付けられていた。これらの凝灰岩は風化の度合などから転用材と判断できるが、その出自は不明である。2基とも柱穴底に据えられ、その後で埋められている。おそらく、礎石や据付の根石はこの上層に設けられたと考えられ、この凝灰岩はその加重に対する地業的な役割を果たしていたと推定される。

もう1基の柱穴は調査区中央で検出され、礎石の据付痕と抜取痕を確認した。据付痕は最大幅120cm前後と西側の柱穴にくらべてやや小さい。また、柱穴底の高さも20cmほど高く、地業的役割を有するようなものも確認できなかった。

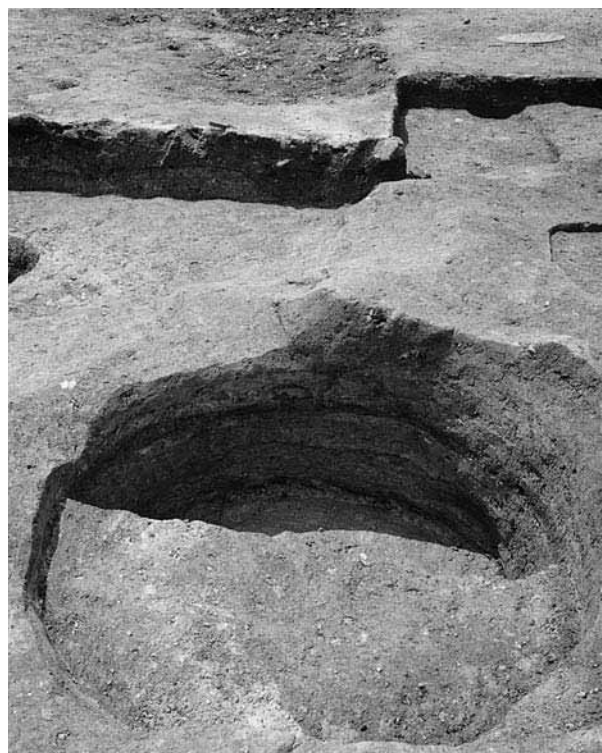
図191 井戸SE1005と基壇の版築状況(北から)

基壇は赤褐色土や灰色粘土、黄色土を交互に積んだ版築によって築かれている。断ち割りや調査区中央のSE1005壁面の状況から、版築は上層では厚さ3~5cmの比較的細かい単位で黄褐色系の土層が積み重ねられているが、下層では灰色系の粘質土が厚さ5~10cmとやや厚く重ねられている。なお、残存する基壇の高さは約60~80cmである。

なお、掘込地業についてはSE1005の壁面で確認できないことや、推定基壇縁のかかる第380次調査区でも確認されていないことから、直接地山上に基壇を構築したものと判断できる。

SE1005 調査区中央で検出された素堀りの井戸である。やや東西に長い楕円形で、最大幅約1.1mである。今回の調査では底まで確認していないが、深さは1.2m以上ある。薬師金堂廃絶後に設けられたものだが、近世の整地面の下層に位置しているため、年代の下限が自ずと求められる。
