5 結 語

(1) 西室の調査成果

i. 西室の造営と建築

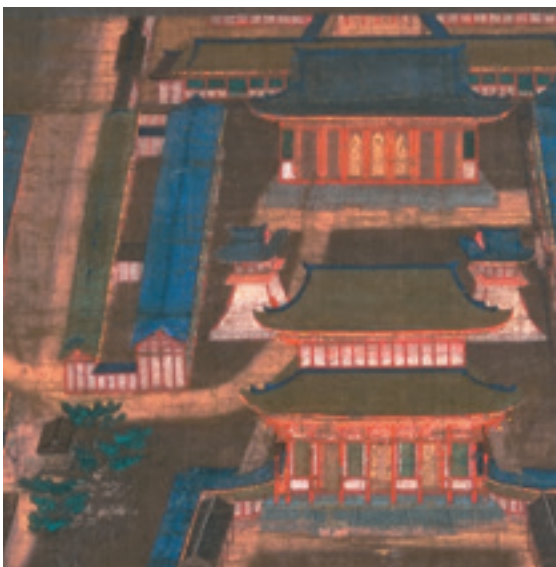
第40図 春日社寺曼荼羅図（部分、興福寺蔵）

西室大房と掘立柱建物SB10440の関係 まず、大房SB 10450 と掘立柱建物SB 10440の間は、側柱の心心間距離で約2.5m と狭く、両者が併存した場合、軒が干渉するか上下に重なることになる。西室大房と小子房の両方が描かれる絵画資料には、鎌倉時代後期の「興福寺堂舎図」（氷室神社蔵）や、室町時代の「春日社寺曼荼羅」（興福寺蔵）（第40図）等があるが、いずれも両者の間には3、4間の繋廊が描かれており、今回検出した建物配置とは異なる。古代の大房と小子房のあり方については、現存する法隆寺東室と妻室、発掘調査で確認した薬師寺東西僧房の例があり、大房と小子房は一定の距離をおいて並立する、絵画資料にみられるような形態と考えられている。今回検出した形態を大房と小子房とするには、建築史的にはさらなる検討が必要である。
