熊本地震被災文化財への技術的支援

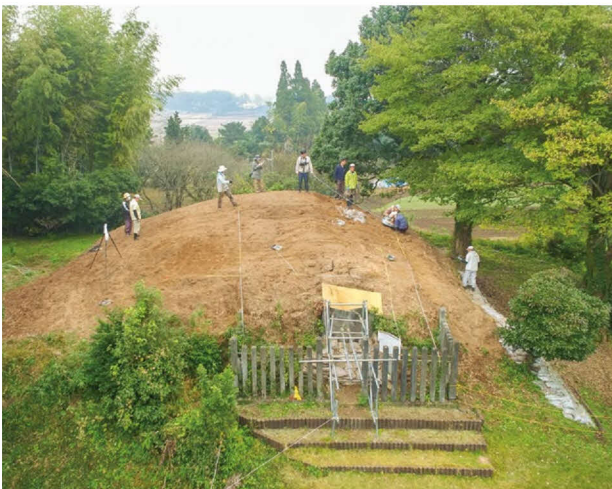
井寺古墳では、周辺の計測と地中レーダー・電磁探査をおこない、亀裂の入る墳丘の表面の情報に加えて、地中の石室の状況をあきらかにすることができました。塚原古墳群と小坂大塚古墳でも同様に周辺の計測と地中レーダー探査をおこない、地下の情報をあきらかにし、現在地表で観察できる被害の要因についての検討を進めています。

井寺古墳の地中レーダー探査風景 (空中ドローンより)
