本庁舎建設の

あゆみ

平城京右京一条二坊・二条二坊・
一条南大路・西一坊大路の調査

奈良文化財研究所

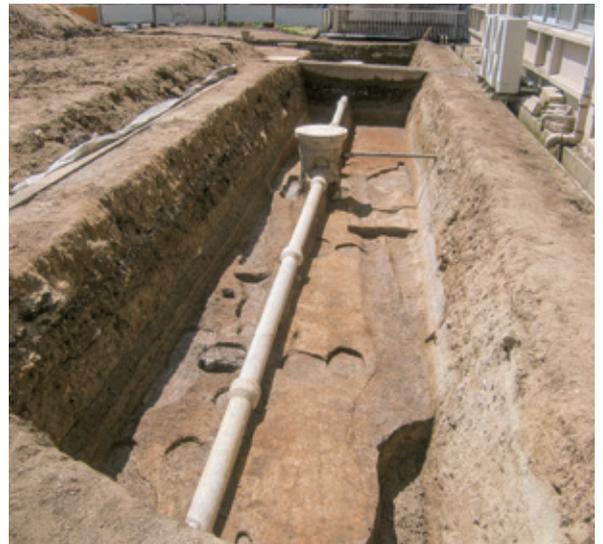
試掘調査の結果、既存の本庁舎がある場所は、大部分が旧秋篠川の氾濫原にあたと判断されました。このため、遺構が残る敷地東半部と北端部を避けて、建物位置を既存の本庁舎の配置にできるだけ重ねた設計に変更しました（上図赤線）。この建築計画に基づき、庁舎建物解体後の本格的な発掘調査の準備を進めました（右頁左下の図）。

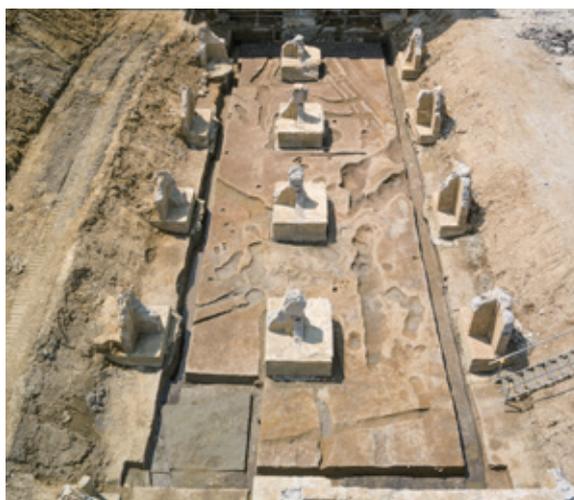
2014年4月14日、解体工事を追いかけるように南端のI区から発掘調査に着手しました。旧庁舎の基礎杭を撤去すると遺構を壊す恐れがあるため、基礎杭を残しながらの発掘調査となりました（下写真）。

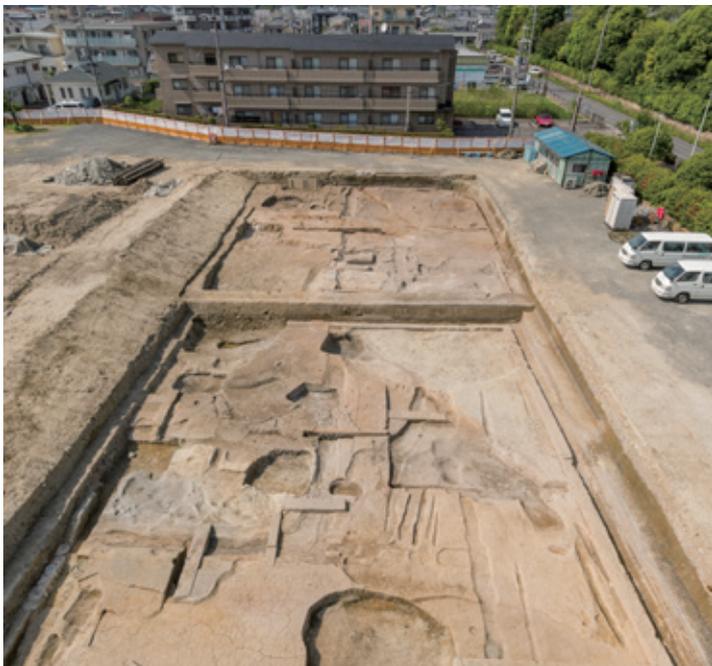
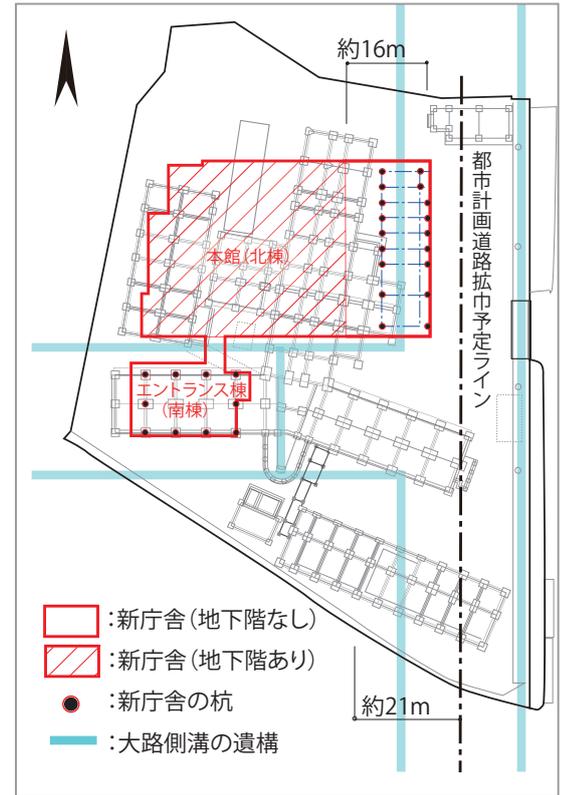
変更 遺構保存と大幅な設計変更

発掘調査で検出した一条南大路と、その下層に位置する秋篠川旧流路の埋め立て遺構の取扱いをめぐって文化庁と協議を重ねた結果、遺構保存を優先し、新庁舎の建設位置や建物規模、構造を全面的に見直すことになりました。再設計には1年近い期間を要し、完成期日は当初の予定よりも2年遅れ、2018年3月末となりました。

新たな設計では、エントランスと大会議室を備えた小規模な2階建てのエントランス棟（南棟）を、一条南大路上にある旧庁舎の基礎杭と同位置に基礎杭を配置して建設し、研究室をはじめ書庫や特別収蔵庫、研修室を備えた本館（北棟）を、条坊道路の側溝を避けて、遺構の希薄な敷地北半部（右京一条二坊四坪部分）に建設することになりました。

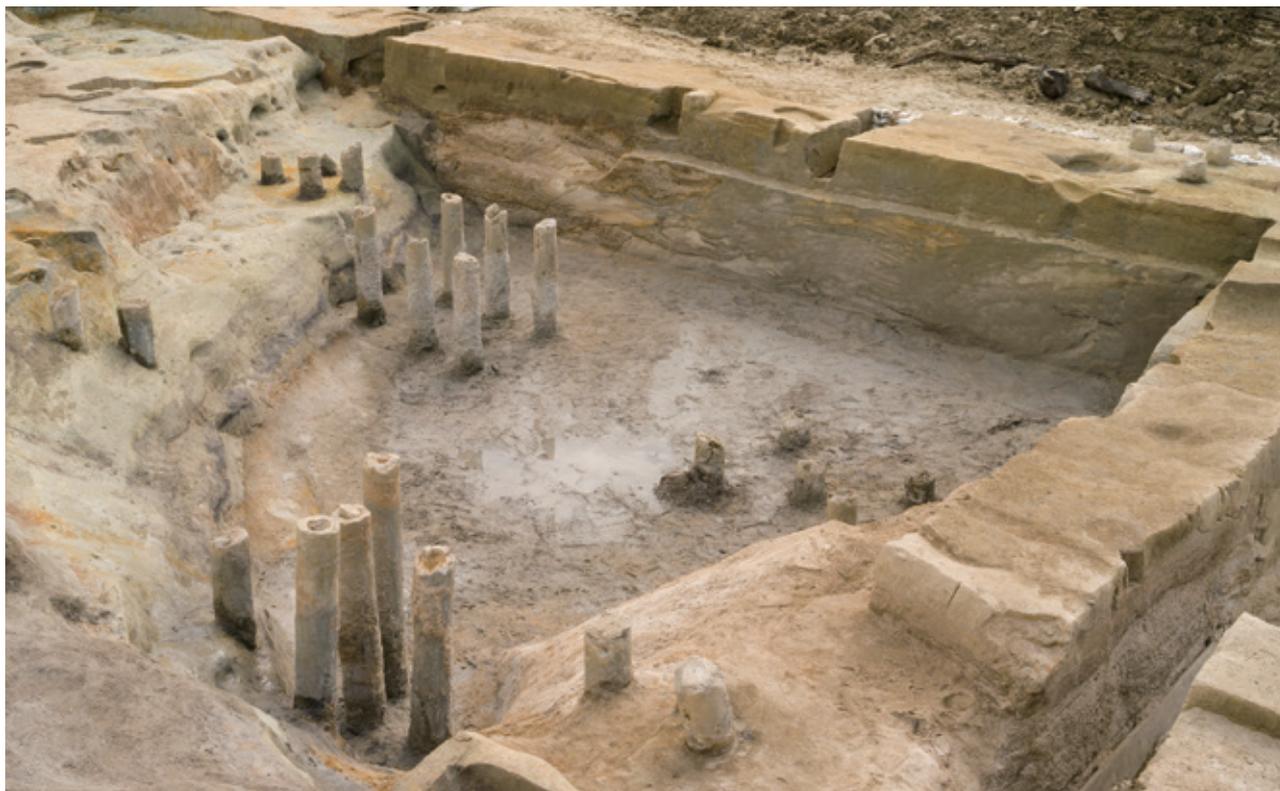
自然地形と秋篠川旧流路

秋篠川旧流路は、本庁舎敷地内でやや蛇行します。秋篠川旧流路の河岸は段丘状に削られており、堆積土には、30~50cm程度の粘土ブロックを含み、時には水量が多く、流れも急だったことがわかります（写真は北西から）。

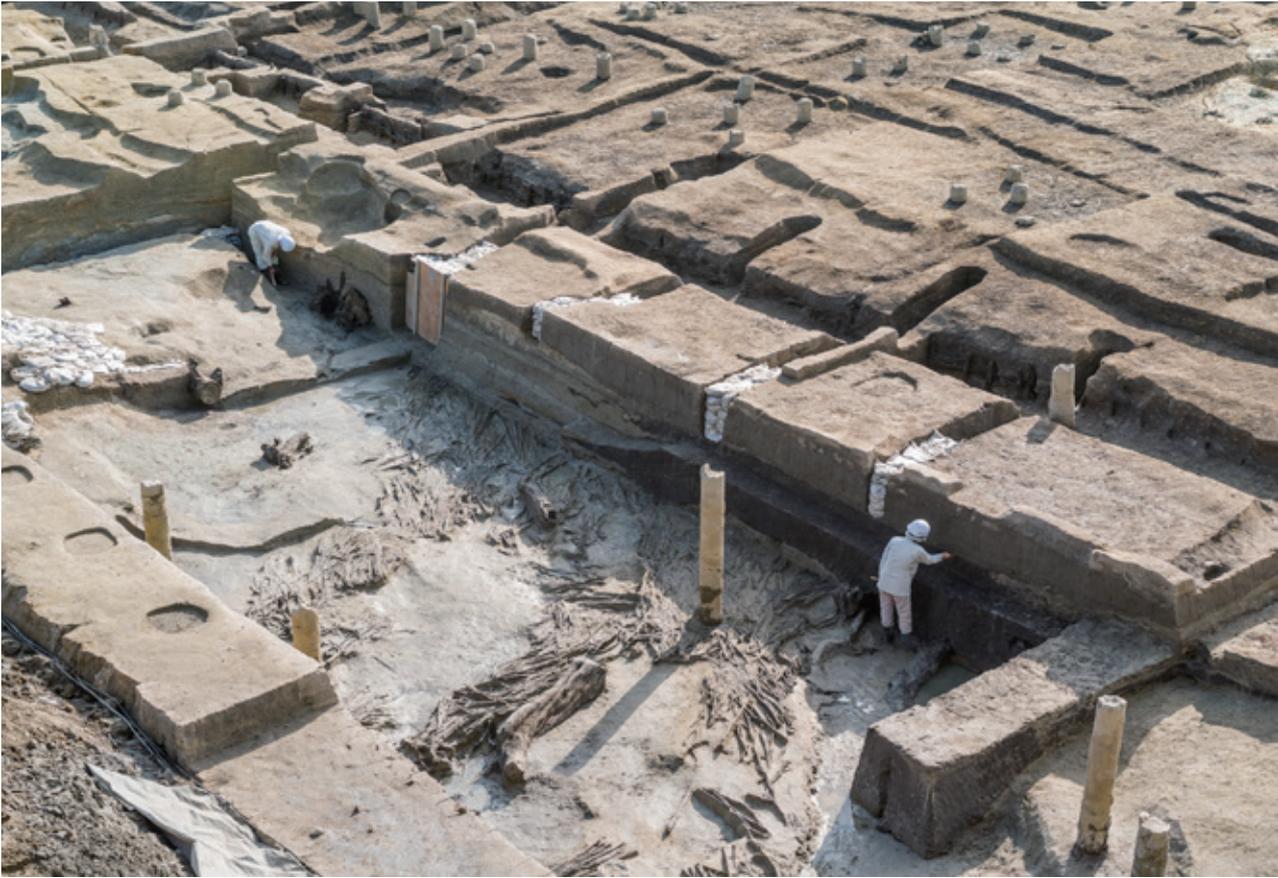
秋篠川旧流路と斜行大溝

秋篠川旧流路は、平城京の西堀川となる新流路（おおむね現在の位置）に付け替えられました。しかし、旧流路はすぐに埋め立てられたわけではなく、比較的直線状の斜行大溝に整備されました。この斜行大溝は、平城宮への物資を運ぶための運河として利用されたと考えられます（写真は北西から）。

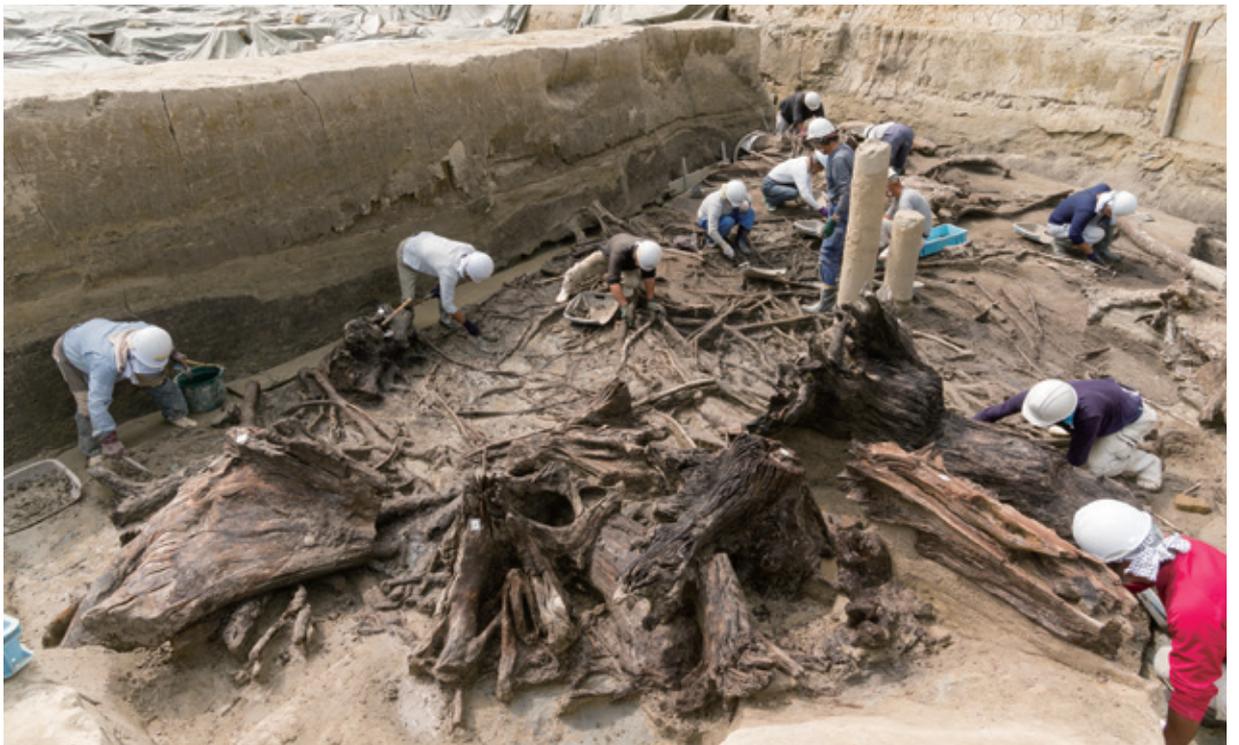
切り株の投棄

斜行大溝の河床には、粗朶が敷かれ、その上には切り株が投棄されていました。溝の埋め立てに際して、樹木を投棄する事例は紫香楽宮などでも確認されています。また、粗朶を敷く点は粗朶沈床と呼ばれる川床保護工法との類似も認められます。これらの切り株は、波消しブロックのように護岸の役割も果たしたと考えられます。

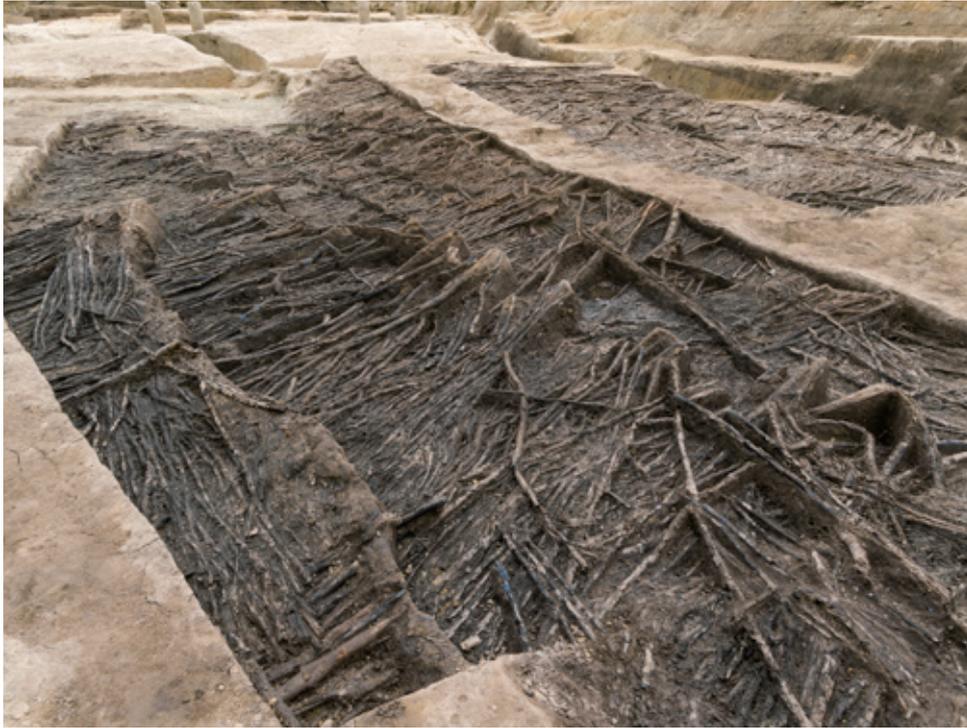
敷葉しきは
・ 敷粗朶しきそだ
工法

平城京造営の最終段階では、斜行大溝を埋め立てて、条坊道路を施工しました。とくに一条南大路部分は、横に長い棒の上に直交させるように、30～50cmに切りそろえた粗朶が丁寧に敷き詰められていました。これは敷葉・敷粗朶工法といい、土層のずれを防いだり、湿気抜きの効果があると考えられています。同様の工法は、古墳時代にさかのぼることが確認されており、池の堤や道路の路床の施工に多用されました。

一条南大路や西一坊大路の条坊道路は、敷葉・敷粗朶工法を用いて、この斜行大溝を丁寧に埋め立てて造られていることや、大路の側溝には「しがらみ」による護岸を施していることなどがわかりました。

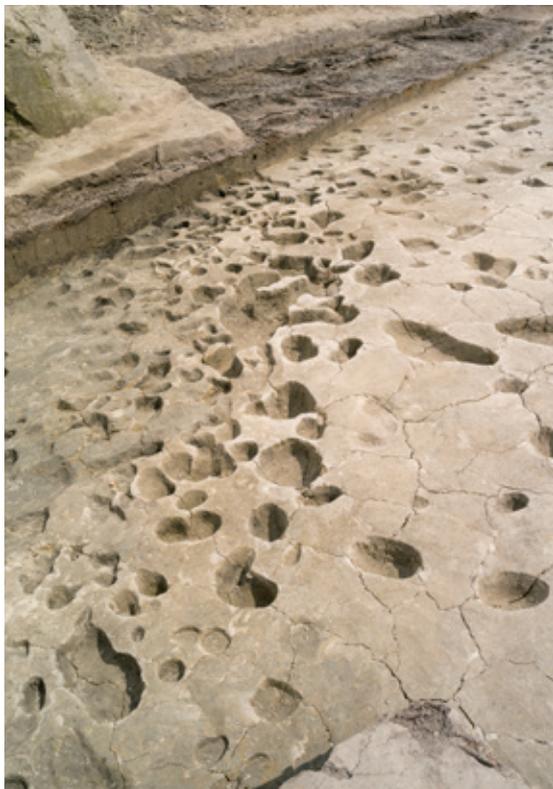
敷葉・敷粗朶を取り除くと、その下から足跡がたくさん見つかりました。人間の足跡に混ざって、ウシやウマの足跡もありました。また、敷葉・敷粗朶の間から獣骨も出土しており、死んだ役馬・役牛を、造成土中に埋めたのかもしれませんが。役馬や役牛を使った埋め立て工事の様子を、なまなましく伝えています。

敷葉・敷粗朶を掘り下げると、無数の動物の足跡が見つかりました。その中には、ウシやウマの足跡が含まれることが、環境考古学研究室の分析によって明らかになりました。

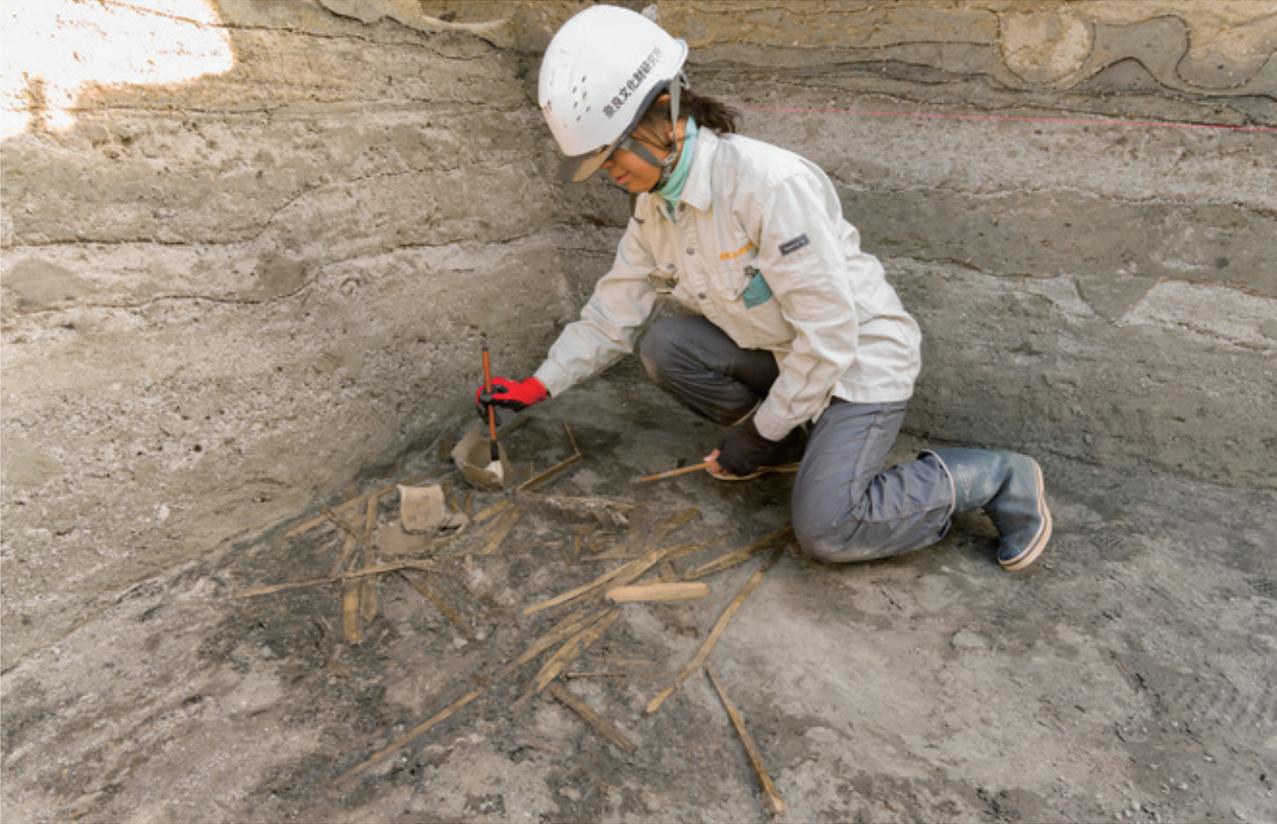
斜行大溝は葉や粗朶を敷いた後、砂と粘土を混ぜた黒色土で入念に埋め立てられました。埋め立て工事の仕上げでしようか、斎串を用いた祭祀をおこなった遺構が見つかりました。斎串 19 本と、土師器の甕が一緒に出土しました。

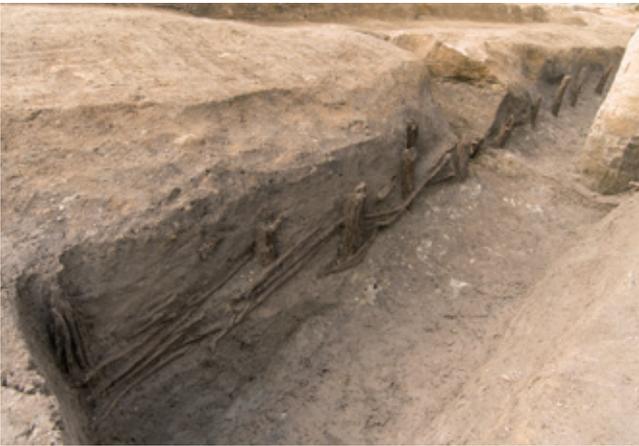
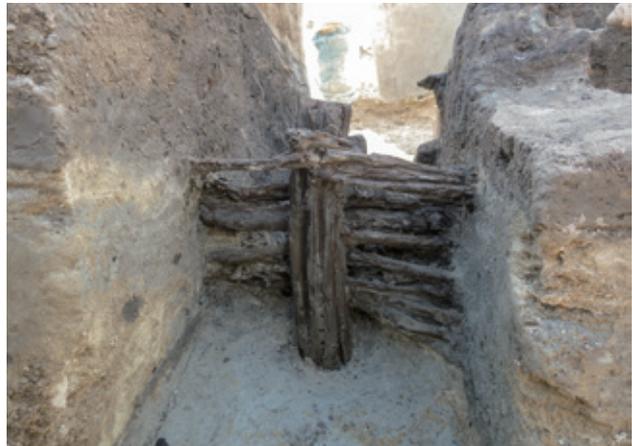
一条南大路北側溝の路面側にあたる南岸には、木杭を千鳥状に打ちこんで、粗朶を編みつける「しがらみ」護岸が施されていました。これは流水によって大路側溝の岸が削られないための工夫とみられます。

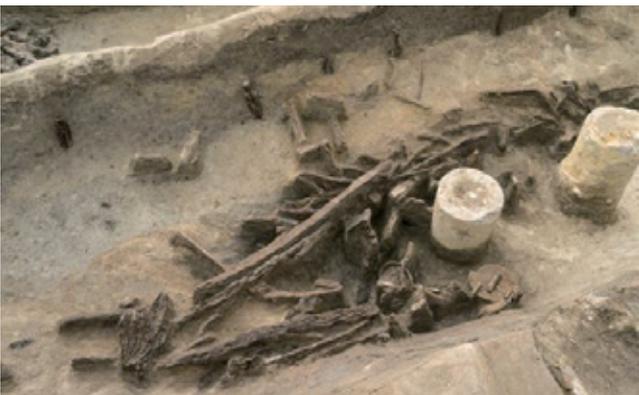
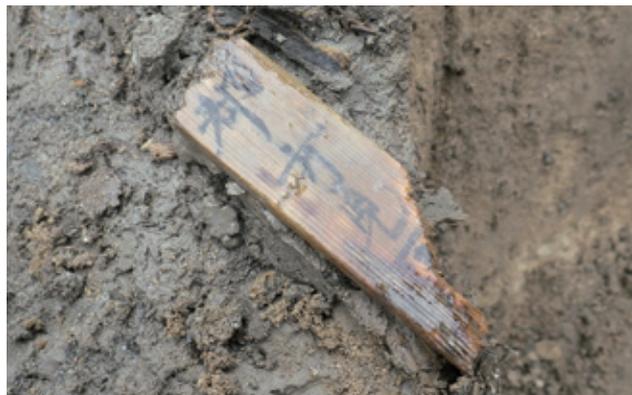
北側溝からは木簡を含むたくさんの木製品や奈良時代前半から中頃までの土器が出土しました。

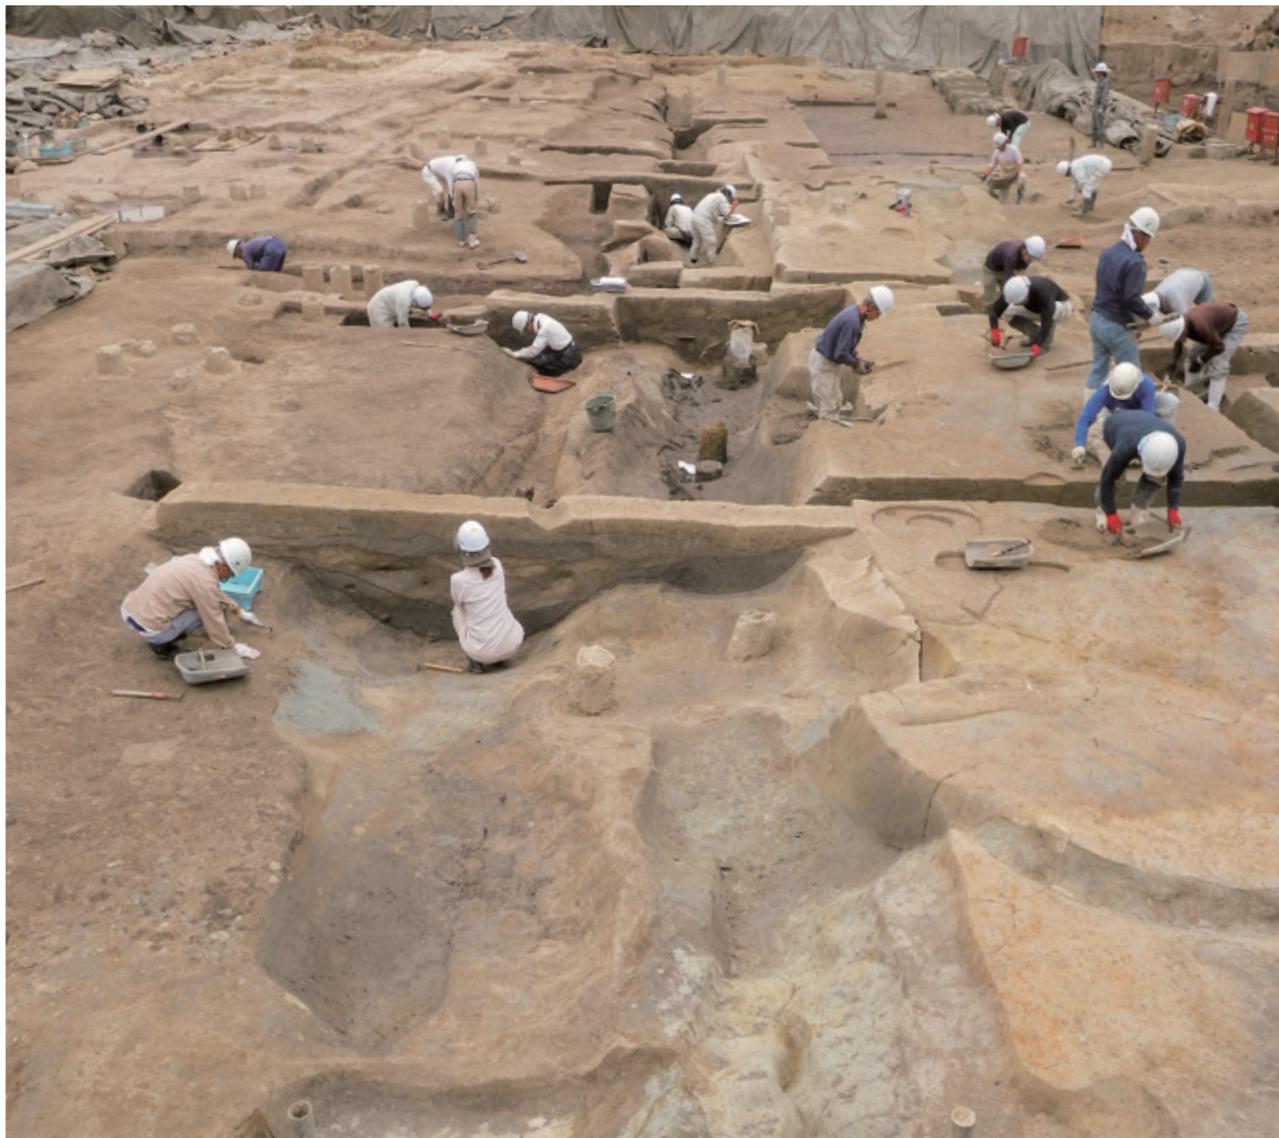
一条南大路の南北両側溝

一条南大路北側溝は、奈良時代に3度、掘り直されていることがわかりました。2度は奈良時代前半に同じ位置で掘り直され、3度目は奈良時代後半に、位置を北にずらして付け替えられました（写真は東から）。

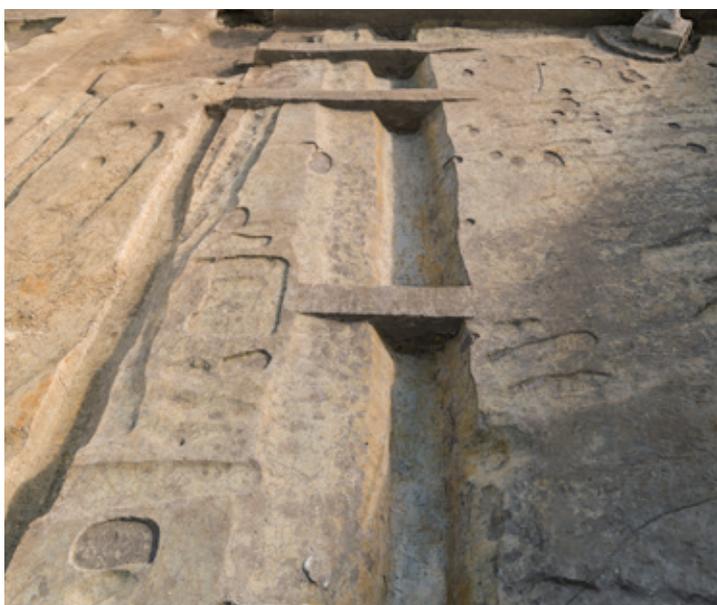
南側溝は少なくとも、1度掘り直されています。護岸に杭を打ち込んだ痕跡が見つかりました（写真は西から）。

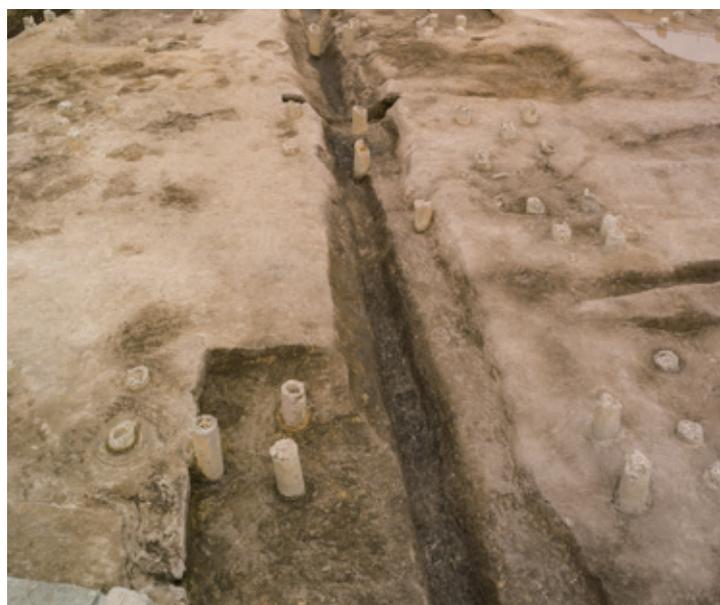
北側溝と南側溝をつなぐ南北溝が掘られました。排水に苦労した様子が偲べれます（写真は北から）。

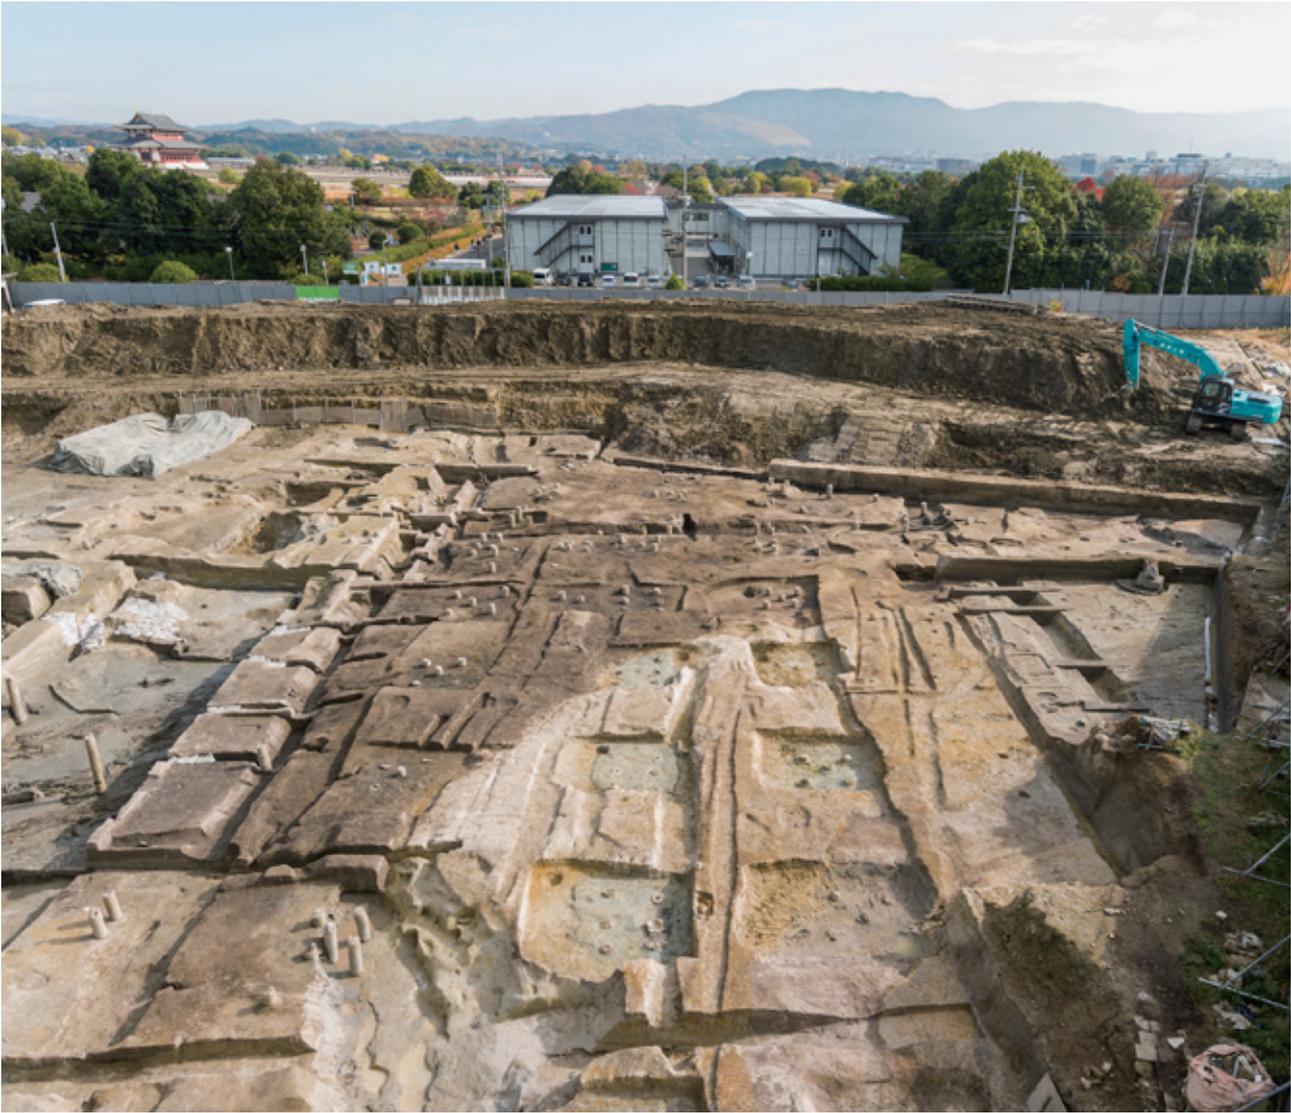
秋篠川旧流路埋め立て地が地盤沈下

秋篠川旧流路や斜行大溝を埋め立てた部分は、奈良時代の前半に地盤沈下をおこしたようです。一条南大路の南側溝は、この埋め立てを境に約80cmもの高低差がありました。施工後、しばらくすると地盤沈下したとみられます（写真は西から一条南大路跡をみる）。この地盤沈下によって、右京一条二坊四坪と二条二坊一坪の一部は、沼状に湿地化したようです。その沼状遺構を埋めて再度、道路側溝が掘られました。

さらに、この秋篠川旧流路と斜行大溝の埋め立て地は、奈良時代には地盤沈下をおこしたことも明らかになりました。そのため、この部分の遺構面は、他の場所よりも80cmほど低い位置で検出されました。

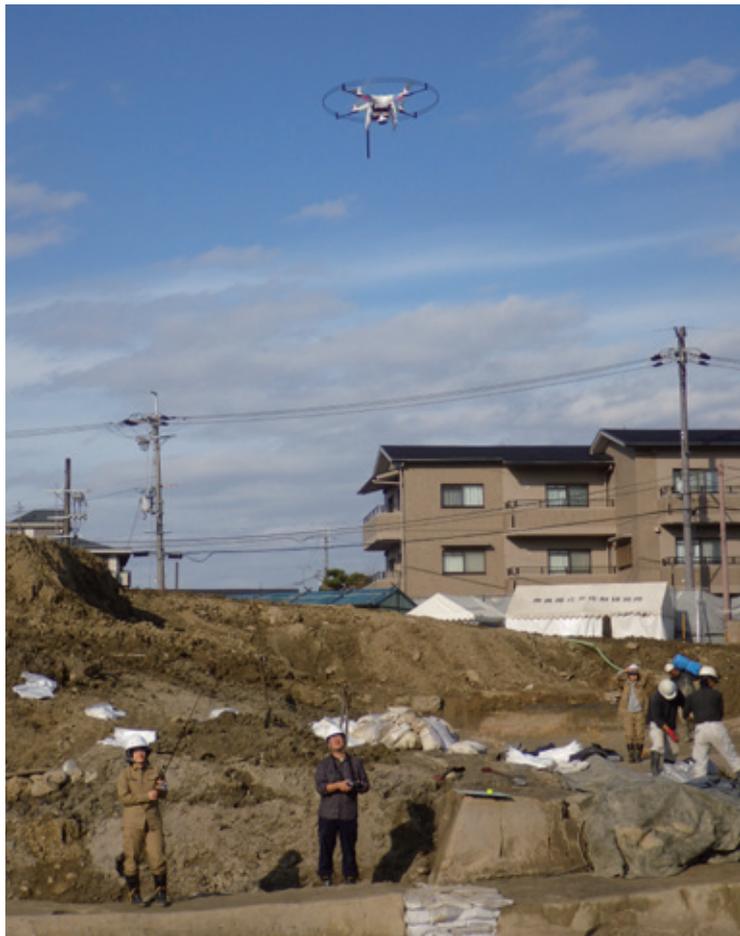
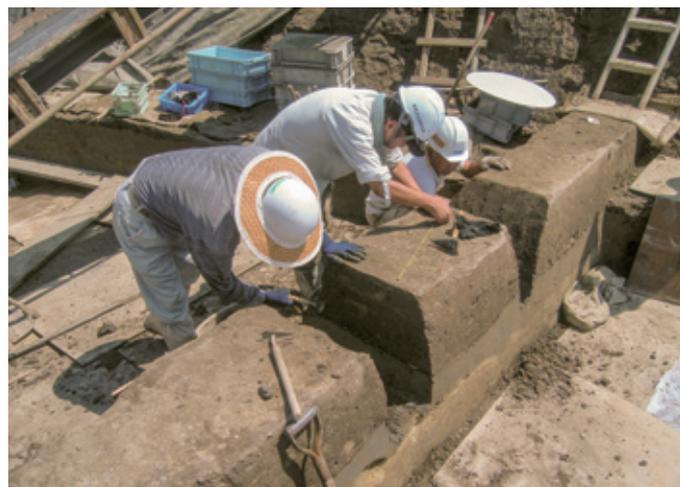
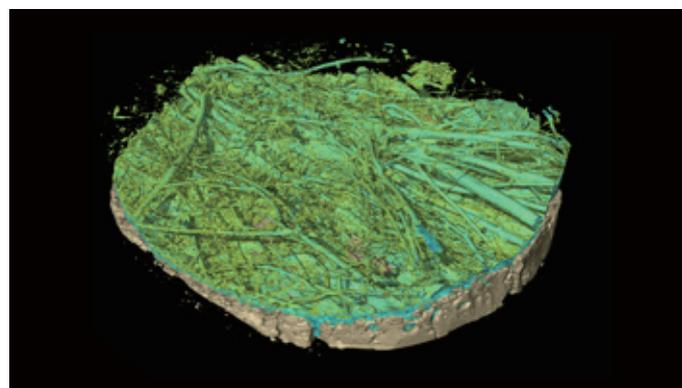
敷葉・敷粗朶の切り出し CTによる構造解析

さまざまな局面で、埋蔵文化財センターの研究員が発掘調査をサポートしました。敷葉・敷粗朶遺構を、土に覆われた状態でブロック状に切りとり（右写真）、CT スキャンによる解析をおこないました。その結果、粗朶には葉の付いた枝が用いられていることがわかりました（右下図）。

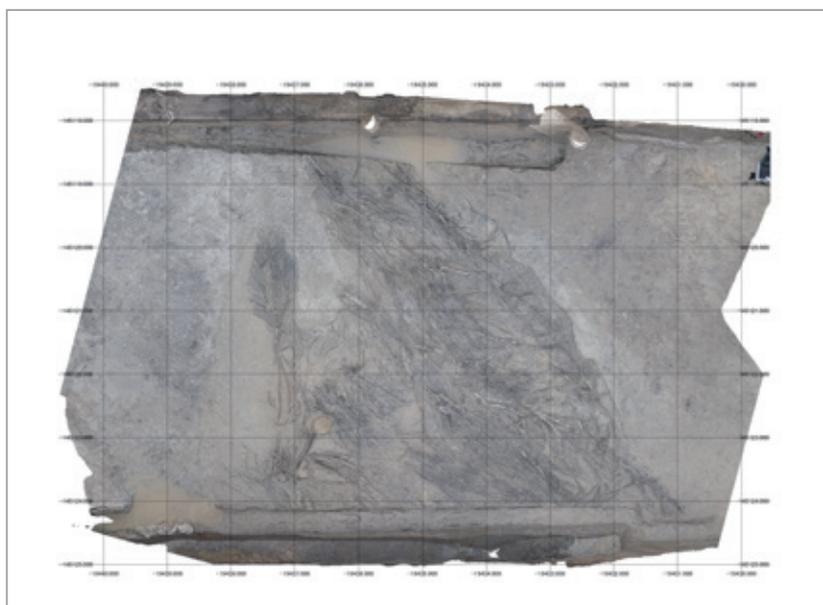
ドローン撮影、 オルソ画像

敷葉・敷粗朶など、実測図の作成に労力と時間を費やさねばならない場面では、ドローン撮影による垂直写真や、SfM 技術を用いたオルソ画像の作成によって調査の効率化と記録精度の向上をはかりました。斜行大溝の埋め立てでは、敷葉・敷粗朶が2～3層、敷き込まれており、記録を取りながらの掘り下げを、効率的に進めることができました。また、秋篠川旧流路と斜行大溝の断面観察のために作成した断面オルソ画像は、現場での検討にも重要な役割を果たしました。

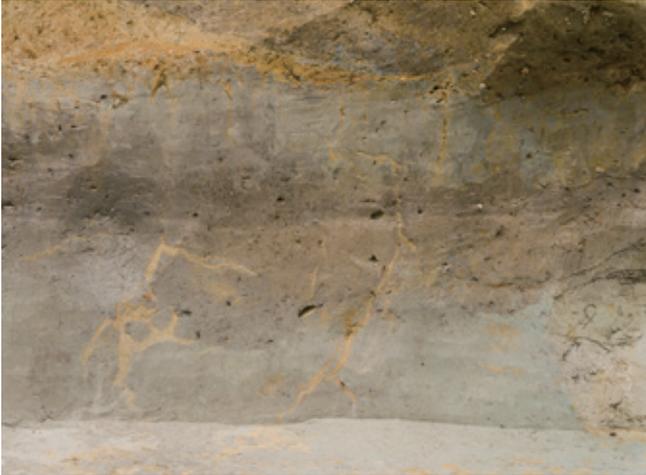
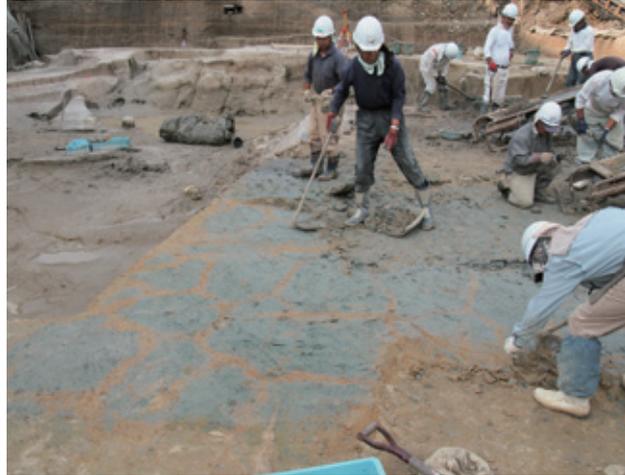
地震の痕跡

秋篠川旧流路埋め立て地では、調査区の壁面を中心に液状化による砂脈（右写真）や噴砂（左写真）といった地震痕跡がみつけられました。この地が少なくとも3度の大地震にみまわれたことがわかります。調査所見と文献を照合すると、7世紀末～8世紀初頭、9世紀～12世紀頃、13世紀～14世紀以降に発生した地震の痕跡と考えられます。

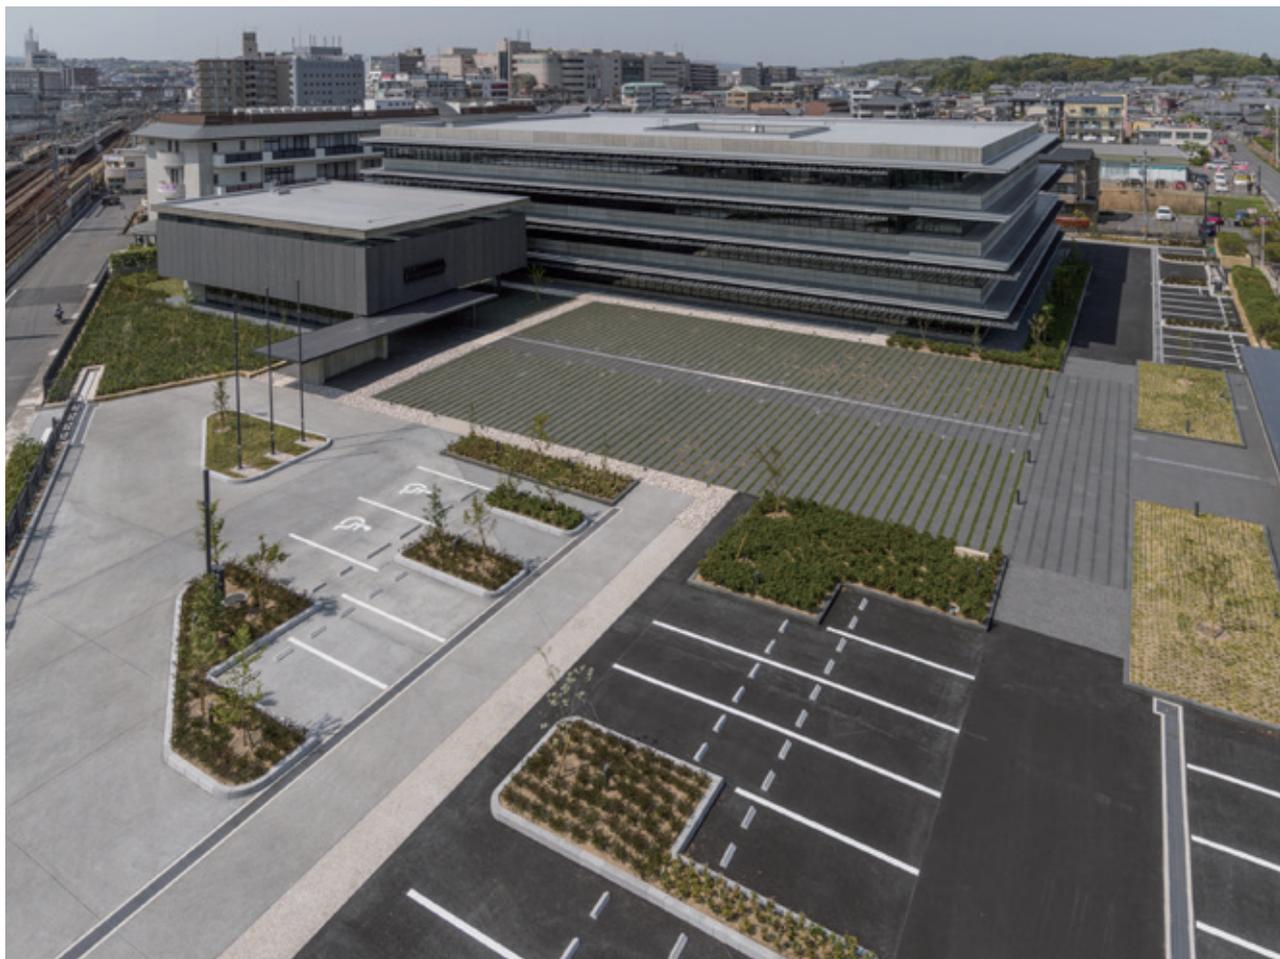
奈文研の新庁舎と敷地の全景

遺跡がもつ歴史的価値を、一般の人々にわかりやすく説明し、地中に眠る遺跡の保護と活用を図ることも、奈文研に与えられた重要な役割のひとつです。新庁舎では発掘調査で確認した西一坊大路と一条南大路の路面を濃灰色で表現し、条坊側溝等は黄白色の玉石敷や石貼りで表現しました。また、平城京造営時に運河として整備された斜行大溝の岸のラインも模式的に表現しました（写真は南東から）。

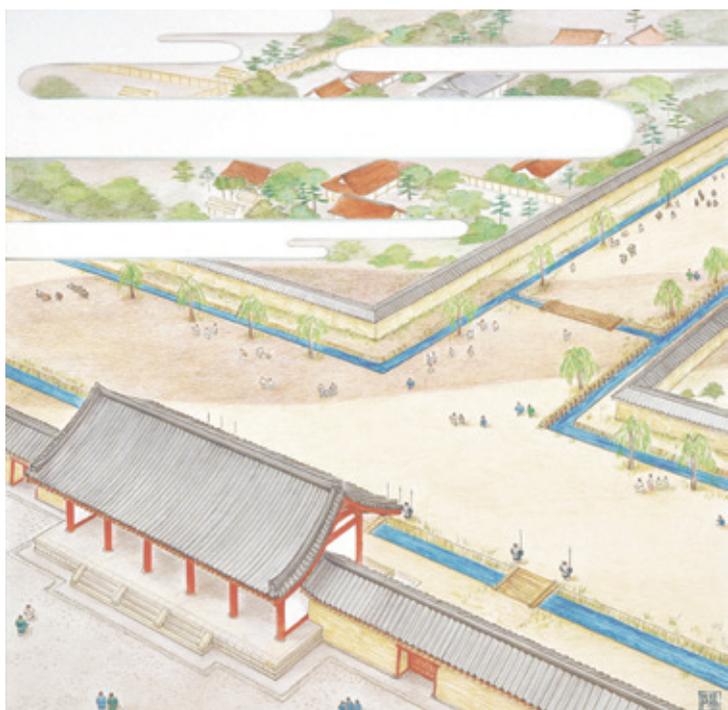
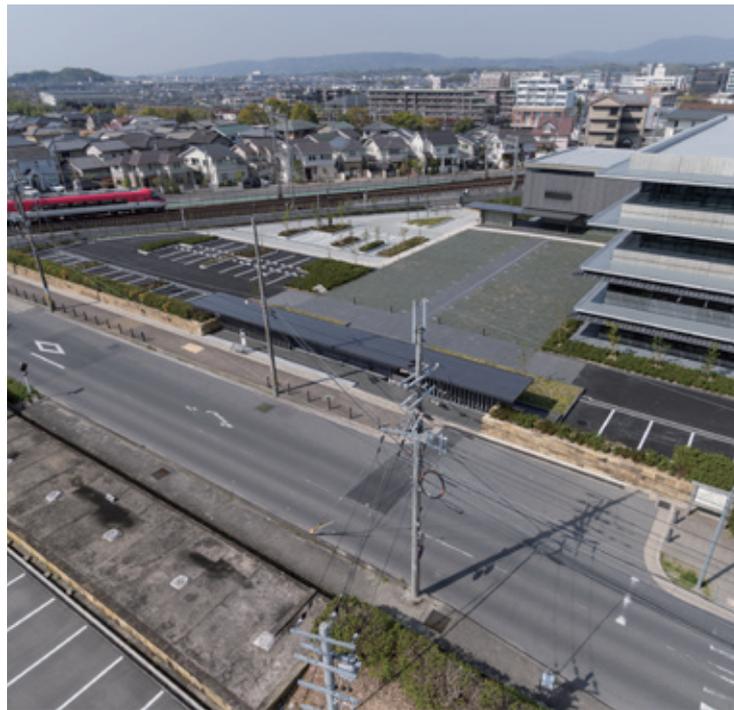
新庁舎の建設時に保存した遺構が、敷地内のどの位置にあるのかがわかるように、遺構表示に工夫をこらしました。また、発掘調査成果の概要を記した説明板を屋外に設置し、イラストや図面を使ってわかりやすく解説しました。右写真はイラストに描かれた場所の現在の姿です。ちなみに、イラスト（左図）中で大路の交差点付近のやや南寄りに3人ほど人が集まっている部分が、説明板の設置場所にあたります。

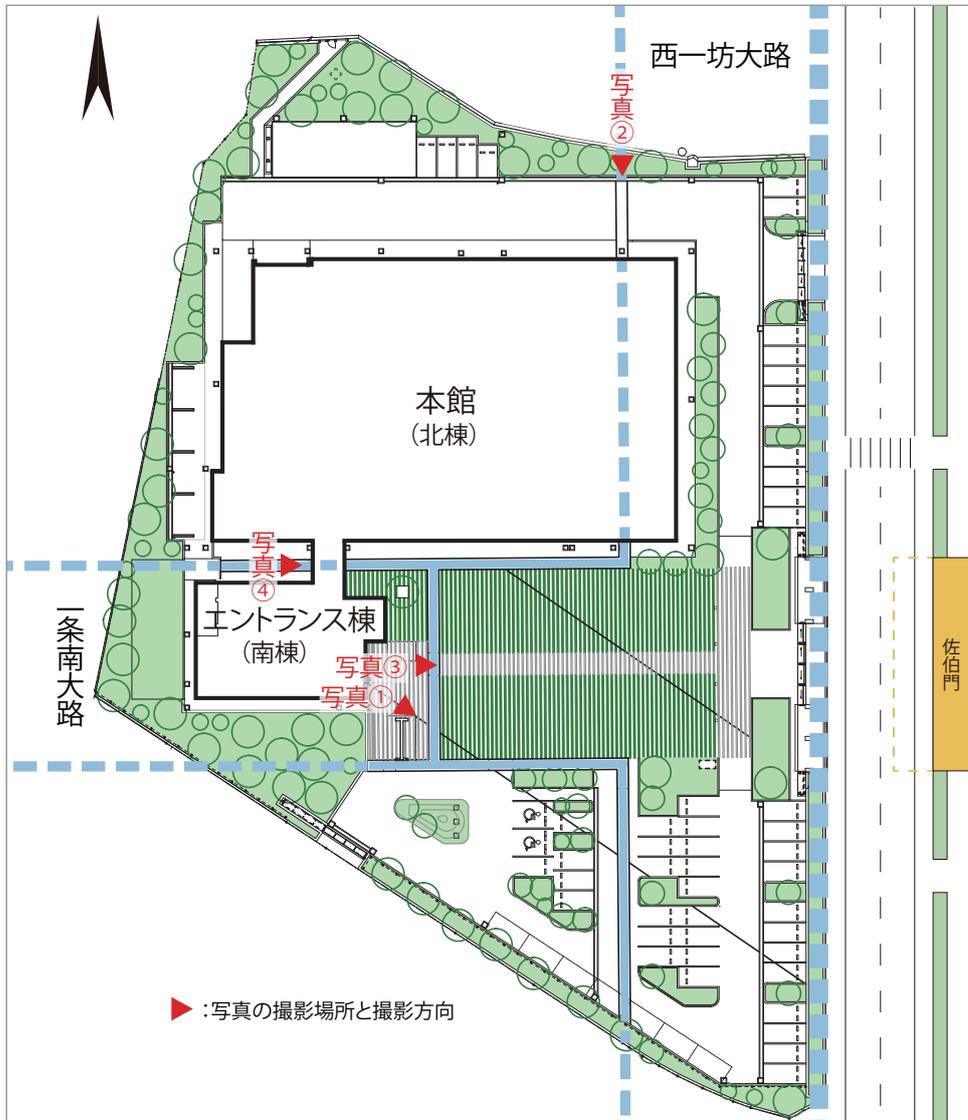
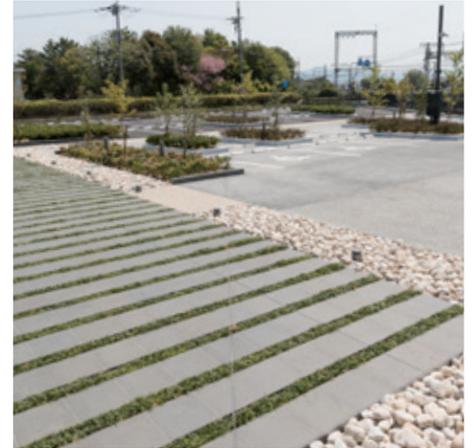
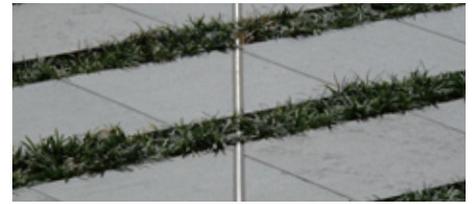
【写真①】 写真中央に見える厚さ5mmの金属プレートは、斜行大溝の岸の位置を模式的に表示しています（下は拡大図）。

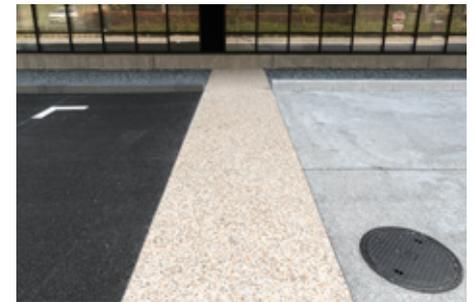
【写真②】 本館（北棟）の北側の黄白色の舗装は、西一坊大路西側溝を表現しています。

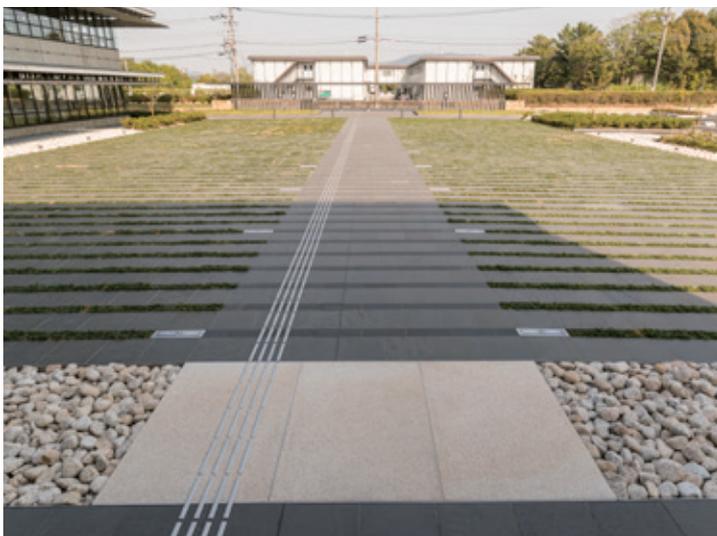
【写真③】 エントランス棟（南棟）入口から佐伯門に向けて延びる舗装と石貼は、一条南大路を表現しています。エントランス棟のすぐ東にある黄白色の石敷は、一条南大路の路面を横断する南北溝を表現したものです。

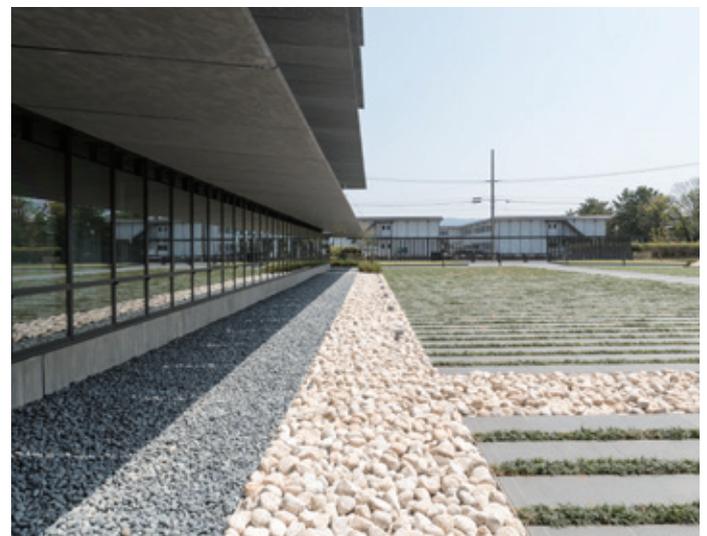
【写真④】 本館（北棟）の南と駐車場北側にある東西方向の黄白色の玉石敷は、一条南大路の南北両側溝を表示。路面幅は約25mあります。
