朝堂院東第六堂の調査

— 第136次

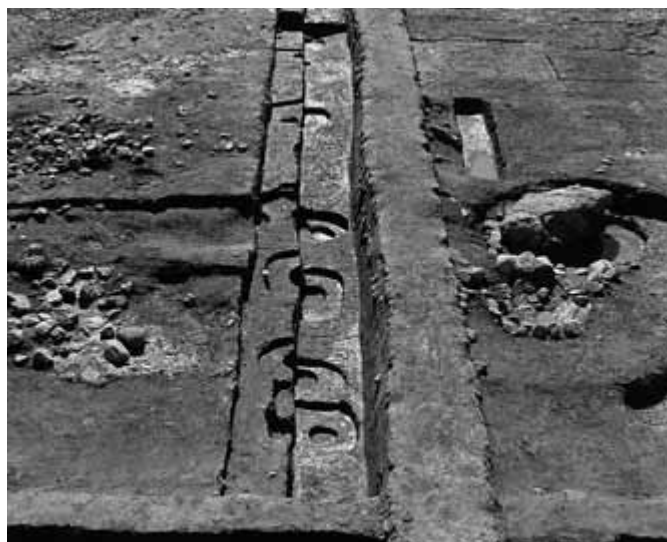
図64 下層掘立柱建物 (北から)

下層掘立柱建物 東第六堂の基壇土・整地土の断ち割り調査を進める過程で、東第六堂に先行する掘立柱の柱穴を10基確認した。最もまとまるのが、後述する⑦列・⑧列の間の南北断ち割りで検出した7基の柱穴である(図64。最北の1基を除く)。1辺70cm前後・深さ40～75cmの規模で、ほぼ正方位にのることから、藤原宮造営以前の「新城」段階の建物となる可能性がある。うち2基は重複関係にあり、最低2時期の建物が想定できる。SB10240は南北3間分を検出し、柱間寸法は北2間が約2.4m等間、南1間分が2.7mである。SB10241は南北2間分を検出し、柱間寸法は1.9m等間で、SB10240より新しい。残り3基の柱穴は、C筋⑤列付近、C筋⑥列付近、⑩列南延長部において、それぞれ断ち割り調査によって検出した。順に1辺80cm・深さ30cm、1辺50cm・深さ45cm、1辺70cm・深さ40cmの規模である。

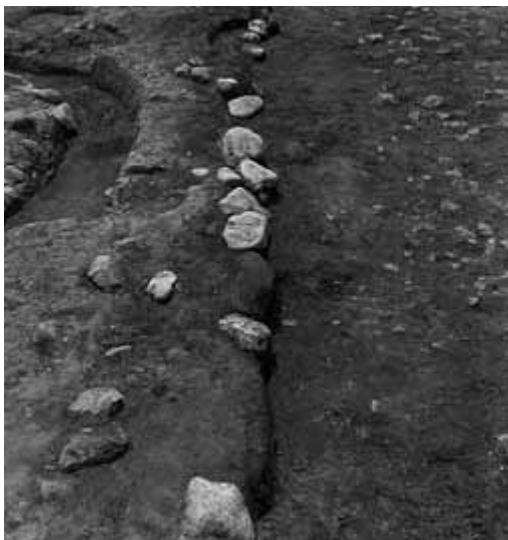
図65 北縁部の状況 (東から)

基壇外装については、凝灰岩などの切石が使用されていた形跡はまったく認めることはできなかった。また、玉石や磚・瓦などを積み上げて外装したことを示す痕跡も存在しなかった。なお、北縁部の東側では、径10～20cmの石が東西方向に並ぶ場所が2カ所あった(図65)。しかしこれらの石列は外面をそろえてはいない。仮に玉石積みであれば、他所でも抜き取った痕跡が認められてしかるべきであるが、それらは検出できなかった。南縁部の西端に近い場所では、後世の削平によって基壇土が多

最終整地の後、(4) 礫敷舗装SF10280がなされた。礫敷の上層は摩耗した小型の瓦片と混然となっており、造営当初の姿を示してはいないが、下層では最終整地土にしっかりと礫が固定されており、ほぼ原状をとどめてみるとみてよい。礫敷舗装は、基壇縁底部の40~50cm外側から始まっており、その縁辺はほぼ直線状になっている(図65)。この事実は、東第六堂の建物形態を考える際に重要な手がかりを与えてくれる(後述)。

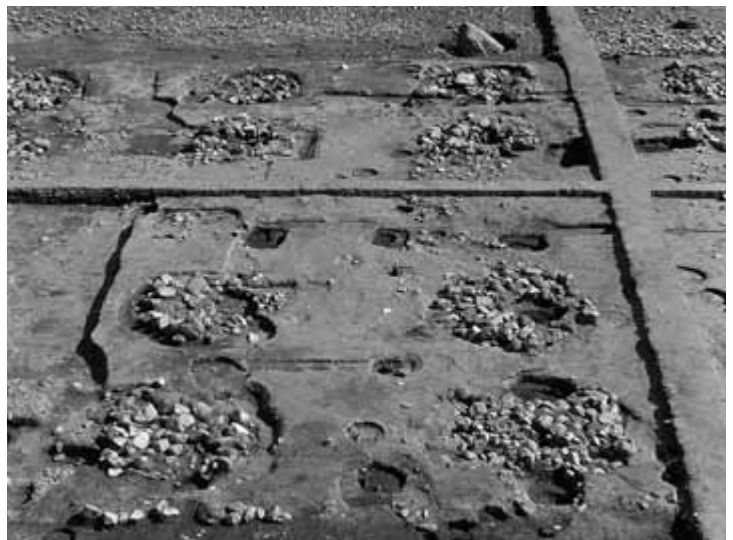
図66 ②③列の礎石据付掘形 (北から)

基礎の施工 基壇を築成した後、計54カ所で礎石据付掘形が設けられている。検出した礎石据付掘形は不整円形をなしており、最大で直径2m・深さ0.4mである。掘形の底部に栗石を密に敷き、その上に礎石下面の形状にあわせるように、径20～40cmほどの川原石を二～三重に積み上げている。これら根固めの石は概して良好な残存状況を示している(図66)が、礎石据付掘形そのものについては、穴底がかるうじて残っているにすぎないものも存在し、A⑧のように完全に削平されたものもある。A①・E①では、もともとの地盤が軟弱であったためか、掘形は比較的深く掘られており、石の量もとりわけ多く、掘形の内壁にめり込んだ状況を示していた。
