# 川原寺の調査

## —第133-12次

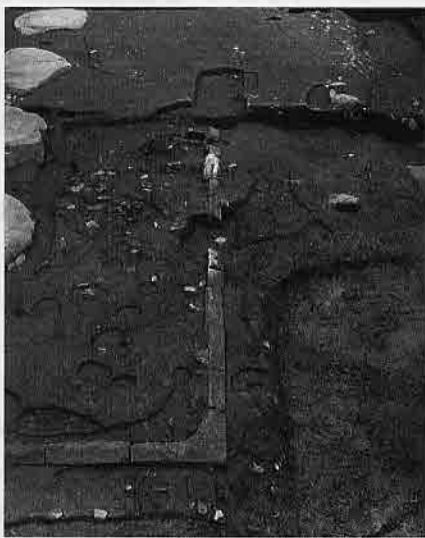
図84 基壇外装（南から）

**基壇外装** 調査区中央やや南で、凝灰岩製基壇外装の東南隅を検出した（図84）。このうち南辺をSX701、東辺を

SX702とする。いずれも柱想定心からの出は2.6m前後（9尺）を測る。石材は幅15～20cm、長さ40～60cmで、東南隅の石は平面L字形に造り出す。すべてが直方体の上面外角を失って断面が三角形～台形を呈し、高さは15cm程度である。これらと礎石上面との標高差は25～30cm。上面内角に仕口の切り欠きをもつものの、石の幅が狭く、これらの石の下には石を重ねないことから、地覆石と羽目石を兼用した基壇外装と考えられる。

おり、礎石据え直しの痕跡は④層の下で確認できるので、創建の基壇外装でないことは明らかである。幅がそろわず、かつ内面が荒れており、転用材とみられる。

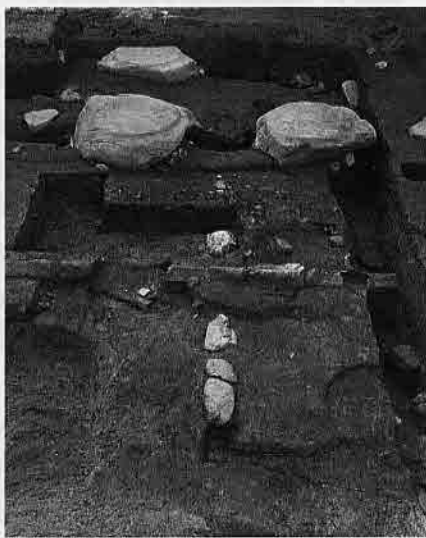
図85 玉石列SX680（東から）

**玉石列SX680** 礎石建物SB700の東方で検出した東西玉石列で（図85）、全長は約2.6m。長径40cmほどの玉石をSX702を挟んで4個確認したもので、その東端から北向きに、また西端から南向きに数個の石の抜取穴が並ぶ。焼土層④を除去して検出し、石の上面は凝灰岩石列SX702上面よりも10～15cm低く、標高116.25mほどである。石の据付穴はなく、SB700創建期の基壇土中に据えられ

ており、基壇築成と同時に施工していることがわかる。

平面位置はSB700の東南隅とその1間北にある礎石のほぼ中間にあり、内方の石の抜取穴外側は礎石心から約2.2m離れる。南方は次に述べる大土坑SK690で破壊されているため不明。これらは創建の基壇地覆石に相当すると考えられ、やや出が大きいくらいはあるが、基壇に登るためのスロープの突出と考えておきたい。西金堂や中門では、玉石を地覆石として凝灰岩製羽目石をのせる基壇の構造であり、同じ仕様とみられる。
