# 薬師寺東塔の調査

—第536次・第554次

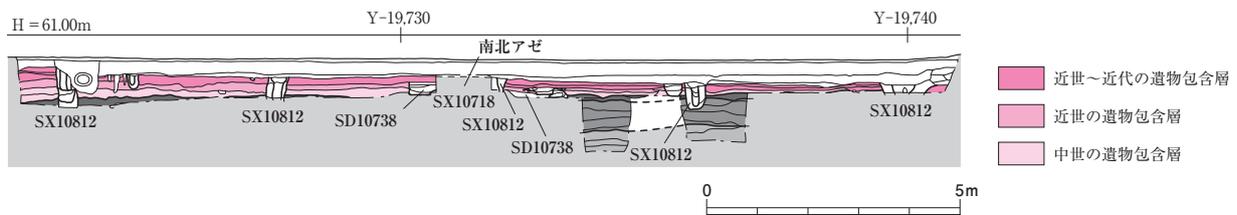
図167 調査区南壁土層図 1:150

基壇外周は、現地表面(H=60.50m前後)以下、上から順に表土層(厚さ15~35cm)、近世の遺物包含層(厚さ30cm前後)、中世の遺物包含層(厚さ30cm前後)、伽藍造営にともなう整地土(第1次整地土、厚さ25~70cm)、伽藍造営前の自然堆積土(検出面H=59.40~59.05m以下)の順に展開する(図167・168)。一部、第1次整地と中世の遺物包含層との間に、基壇外装・犬走り・雨落溝などを設置する際の整地層(第2次整地土、検出面H=59.70m前後、厚さ5~20cm)が存在する。なお創建期の遺構面は、全体としてH=59.90~60.00m前後であるが、基壇外周東南隅付近ではH=59.50~59.80m前後と周囲より低い。なお、

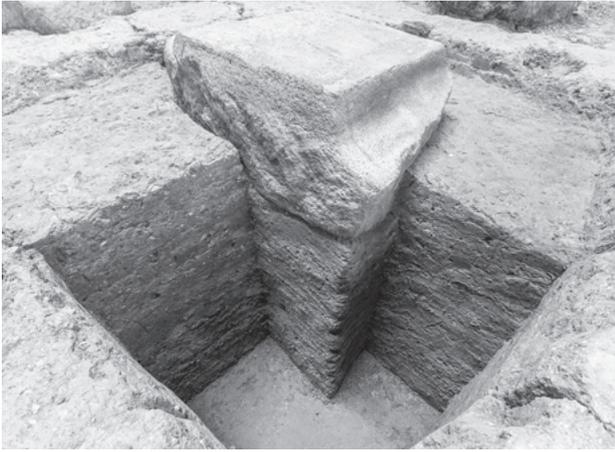
図170 礎石「ほ二」据付穴における版築造のたわみ（北東から）

「ろ二」・「に二」・「ほ二」下の土壌硬度は、礎石据付穴内で周囲の版築よりも高い値を示す層が多い。とくにその傾向は、粘質土が主体となる版築層③および掘込地業で明瞭である。同時にこれら礎石下の版築層はたわんでおり、なかでも版築層③や掘込地業でのたわみが顕著である（図170・172）。これらの点から当該礎石は、上部からの荷重を受けて礎石下の粘質土層や砂利層が圧密を引き起こして沈下したと考えられる。

こうした不同沈下の原因を探求するため、礎石部分の断割をおこなった。礎石「は五・六」では、壺地業内の版築に顕著なたわみや剪断破壊などの痕跡は認められなかった。他方、不同沈下の著しい基壇西北部の礎石「ほ二」据付穴を断ち割った結果、礎石据付穴内の版築層は、東西方向で礎石直下から壺地業底まで周囲の層より東西方向で5cm前後、南北方向で9cm前後たわみ、沈下していた。同時に、壺地業よりも下の版築層も周囲より沈み込み、先述したように版築の厚さも礎石の下付近で周囲よりも圧縮されている状況を確認した。礎石「ほ二」は、西北方向へ沈下しているが、なかでも北側へのたわみが大きく、版築層のたわみの大きさが礎石の沈下方向と対応する。同様な版築層のたわみは、おなじく西北側へ沈下している礎石「ろ二」でも確認できる。こうした点から礎石は、据え付け後に荷重によって沈下した可能性が高く、とくに西側柱の隅柱に顕著である。

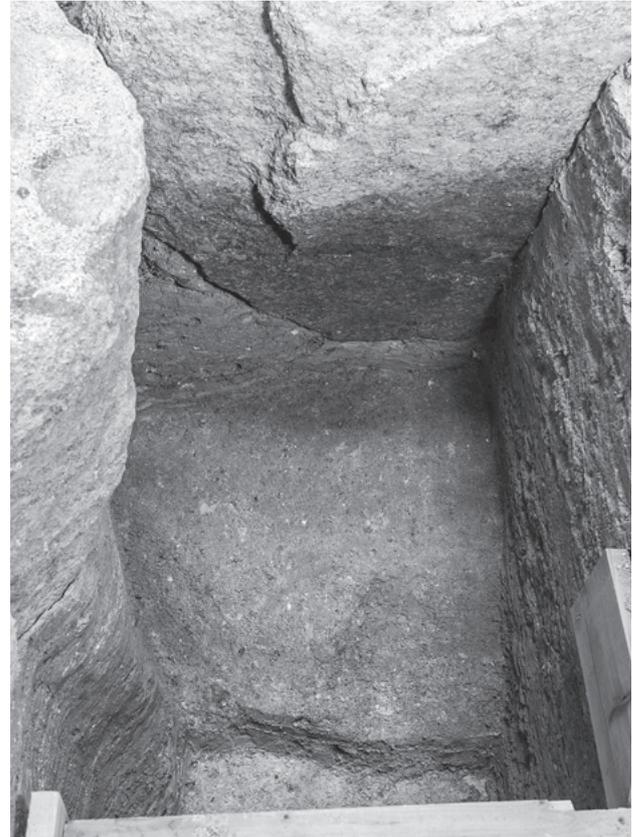
**円丘状盛土地業** 心礎直下で検出した円丘状盛土地業とは、にぶい褐色を呈する砂質土を突き固めた土饅頭状の地業である（山中敏史「礎石下の基礎地業工法」『古代の官衙遺跡Ⅰ 遺構編』奈文研、68頁、2003）。掘込地業の最上面、すなわち版築の最下部から構築され、東西3.0m、南北0.8m以上の不整形円形を呈し、高さ0.30～0.35m、頂部は東西2.0m、南北0.6m以上の平坦面を有する（図171・172）。西塔心礎下で検出した同様の地業より東西長で1mほど小さく、高さが0.05～0.10mほど低いが、これは東塔の心礎が西塔のそれより一回り以上小さいことに起因するとみられる。また、円丘状盛土地業の頂部に粘土を貼り、そこに心礎を設置していた。このように円丘状盛土地業は心礎の底面と接し、かつ規模も心礎より一回り大きく、後述するように硬質であることなどから、心礎を支持するための地業と考えられる。円丘状盛土地業の土壌硬度は27mm前後と、同じ標高付近の基壇版築層（10mm代～20mm代前半）に比して高い値で、硬質かつ丁寧に突き固められていた。なお、東側の斜面で杭跡SX10743を検出した。SX10743は1基分で、直径7cm、どの層から打設されたのか判然としないが、心礎据付穴あるいは礎石「に四」据付穴の下に位置することから、据付穴の位置を決定する、あるいは掘削にともなって設置した杭である可能性が高い。

図171 心礎西端付近の円丘状盛土地業（西から）

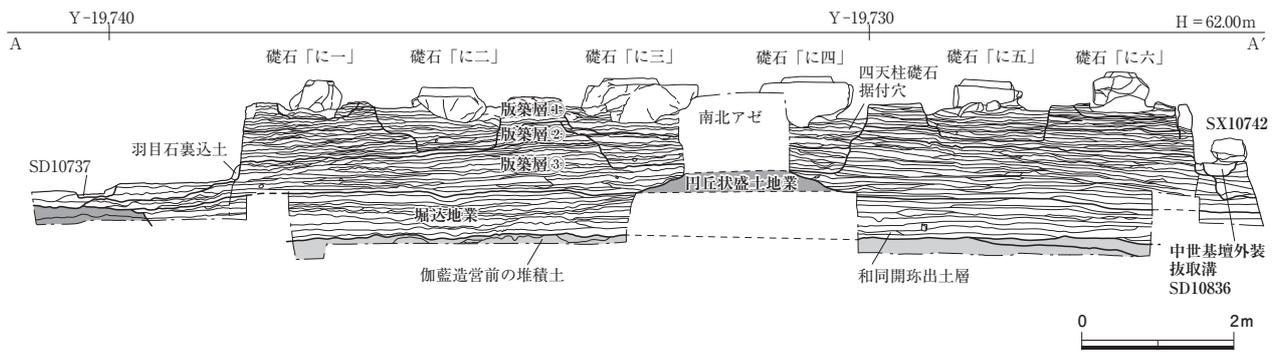
図172 東・西トレンチ北壁土層図 1:100

規模は東西・南北とも一辺約15.7mと、基壇よりも一回り大きな方形を呈し、深さ0.4～0.7m。東塔一帯を厚さ25～80cmほど黄褐色土で整地したのち（第1次整地）、整地土の上面から掘り込まれていた。ただし、掘込地業肩部付近は、基壇外装や犬走り、雨落溝など諸施設の構築に際して再度整地をおこなっているため（第2次整地）、この整地土まで削平されていた基壇外周東北隅付近をのぞいて、遺構検出面で掘込地業は検出できなかった。掘込地業の上端は、西トレンチをみると基壇中央部付近でH = 59.85m、基壇端付近でH = 59.80m、掘込地業端付近H = 59.65mと、基壇にかかる部分が0.20mほどマウンド状に高まる。東・西トレンチでみるかぎり、掘込地業の底面は心礎周囲がH = 59.25～59.30mともっとも標高が高く、基壇端付近では東辺でH = 58.90m程度、西辺でH = 59.20m前後と外側へ向かうにつれ低くなり、とくに基壇東側へ大きく傾斜する。これは、掘込地業内の排水を考慮した結果と考えられる（図172）。

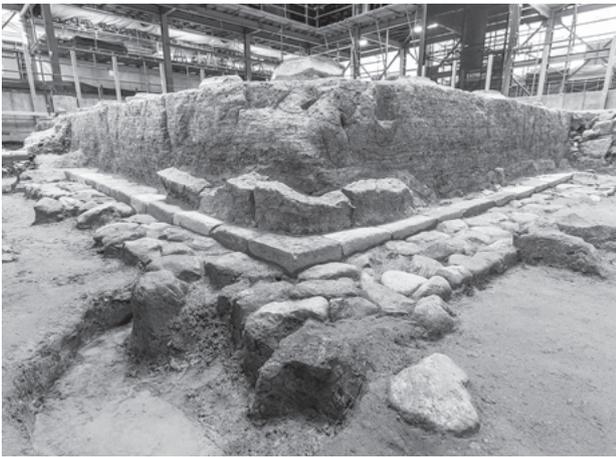
図173 基壇西北隅付近における創建時の基壇外装（北西から）

**創建時の基壇外装SX10719～SX10726** 創建時の基壇外装は切石積基壇である（図173）。平面規模は東西13.3m、南北13.4m、地覆石上面から基壇敷石面までの高さが推定で1.3m前後。基壇高の内訳は版築高1.10m、敷砂0.08m前後、敷石0.12m前後。掘込地業の上端から基壇敷石面まで1.60m。

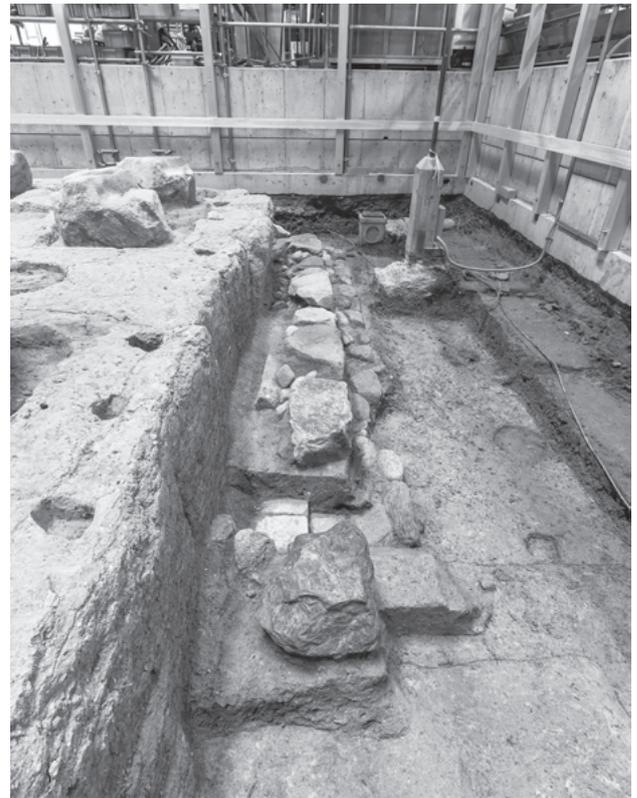
図174 基壇東辺北半における中世の基壇外装（南から）

**中世の基壇外装SX10742** SX10742は乱石積基壇である（図174）。基壇東辺の北半に基壇外装の石材がよく残っており、そのほかにも南辺の東半、西辺の北半でも2石ずつを確認している。これらより規模を推定すると、東西長が13.9mと推定できる。北辺が残存していなかったため南北の規模は不明であるが、東西と大差ないと考えられる。残存していた石列や石材は、いずれも基壇外装の最下段とみなしうる。石の大きさは、幅45～70cm、高さ30～40cm、高さ20～35cm前後である。石英閃緑岩や縞状片麻岩などからなり、矢穴の痕跡は認められず、かつ面取りなどの調整もなされていないなどの技術的特徴からも、近世まで下ることはないと判断できる。

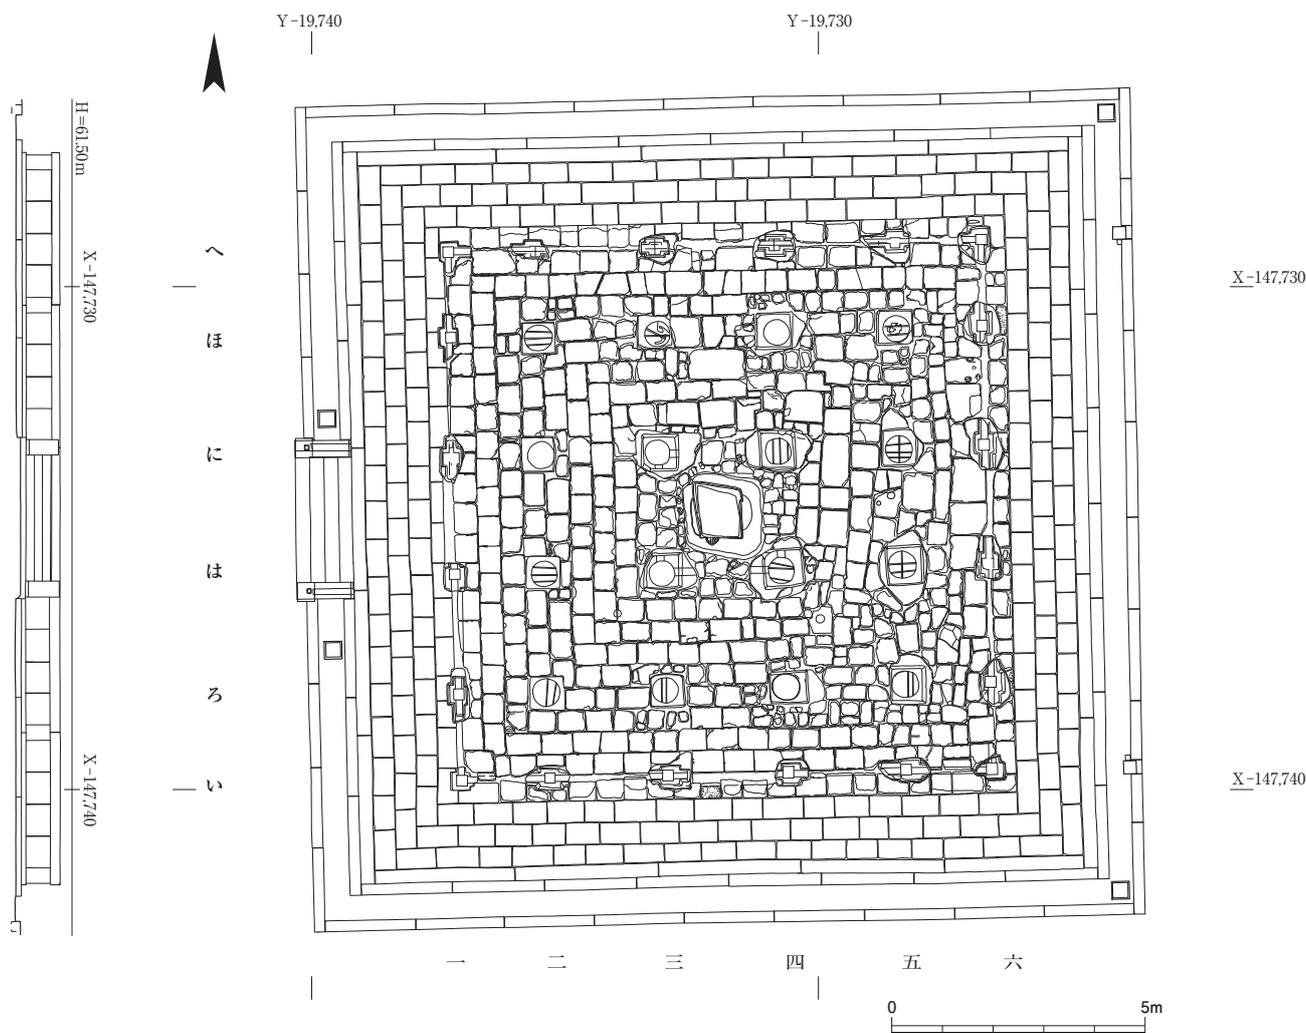
図175 発掘調査前の基壇外装平面図・立面図 1:150

**発掘前の基壇外装** 発掘前の基壇は、明治修理にともない新設された花崗岩切石の壇正積で、一辺14.60~14.70m、高さ0.75mである(図175)。基壇外装は葛石、東石、羽目石、地覆石から構成されるが、地覆石の接合部分の直下には、長辺45~105cm、短辺が30~60cmほどの受石が設置され、基壇外装材を支えている。上面はすべて敷石で舗装し、建物の外側は花崗閃緑岩が大半を占めるが、裳階西辺の南北1列分では黒雲母花崗岩(産地不明)の切石を用いる。これは前者が昭和、後者が1990年に敷石を取り替えた時期差に起因する。一方、建物の内側は、凝灰岩の切石を用いる。凝灰岩の敷石は、東半分が二上山の鹿谷寺北方で採れた凝灰岩だが、西半分が明治修理に際して二上山の屯鶴峯西方産の凝灰岩の切石に取り替えられている。当該切石のうち、裏面に土工お

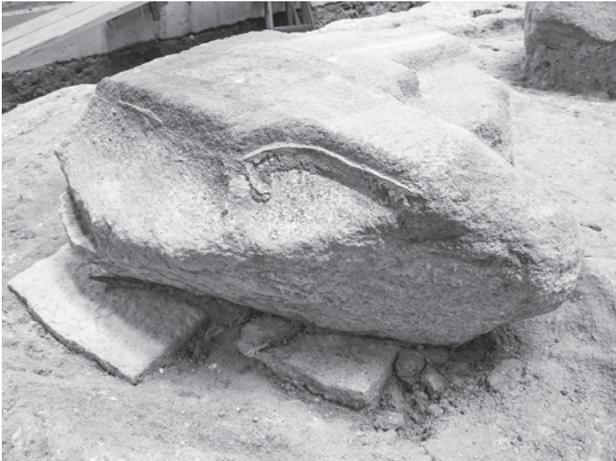
図177 礎石「へー」と近世基壇外装材を転用した銅石（南西から）

四天柱や側柱といった心礎を除く本字の礎石と同じく石英閃緑岩製で、長軸64~120cm、短軸50~60cm、厚さ50cm前後。いずれも一辺45cm前後の方形柱座の両側に、長さ10~40cm、幅25cm前後の地覆座を造り出す。隅柱部分の4基については、方形柱座をはさんでL字状に地覆座が取り付く。柱座・地覆座の高さは同一で、それぞれ5~15cm前後である。裳階礎石では、そのすべてで新旧2時期分の据付穴を検出した。据付穴(旧)は、長辺0.9~1.5mの隅丸長方形を呈し、深さ20cm程度と四天柱や側柱の据付穴よりやや小型で浅く、埋土は版築で硬質である。一方、据付穴(新)は据付穴(旧)より一回り小さな不整形で、しまりの弱い埋土である。礎石「へ五」据付穴(新)からは和同開珎1点が出土している。加えて礎石「へー」では、近世の基壇外装材と推定される石を根石に転用している(図177)。以上の点などから、裳階柱礎石は後世にすべて据え直されたと判断され、その時期は明治修理以前と考えられる。

される基壇の構造から、近世に構築されたと考えられる。また、礎石「へー」では、この基壇外装に由来すると考えられる切石が、根石として使用されており、明治修理期に少なくとも「へー」をはじめとした裳階柱礎石が据え直されたことの根拠となっている。

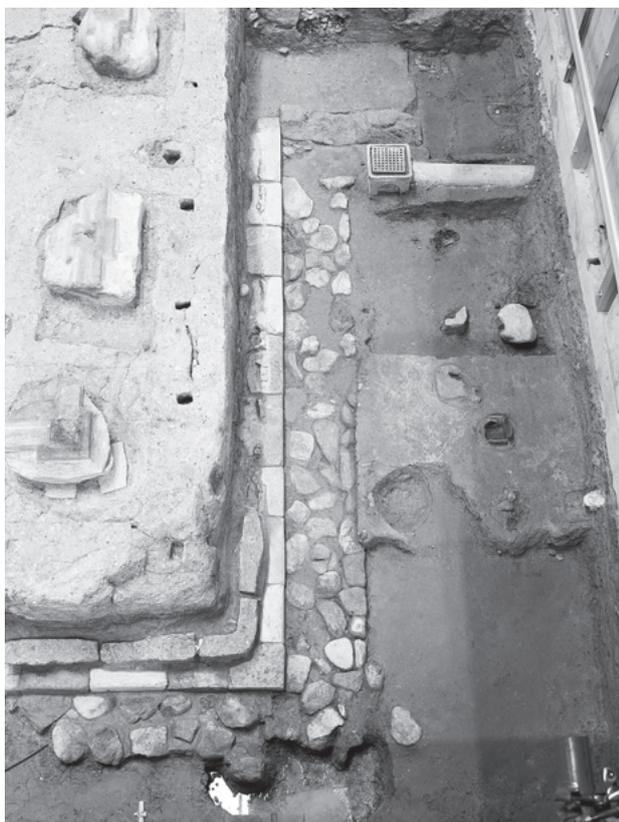
**創建時の犬走りSX10801～SX10804** SX10801～SX10804は、基壇外周の各辺をめぐる玉石敷の犬走り。各面とも玉石(円礫)の一部が抜き取られているが、概して残りは良好である(図178)。長径20～50cm程度の花崗岩や片麻岩など数種類からなる円礫を2列敷き、その外側に雨落溝の見切石を外面を揃えて立て並べる。幅は約50cm、雨落溝の見切石も含めると約60cm。基壇外周の大部分では、基壇版築を構築した後に厚さ5～20cmほど整地をおこなう(第2次整地)。第2次整地土は調査区外まで広がるとみられ、犬走り、雨落溝、敷石などの玉石を用いた基壇外周の諸施設は、いずれも第2次整地土上に据え付けたと考えられる。

図178 基壇西辺北半における創建時の基壇外装と犬走り(北から)

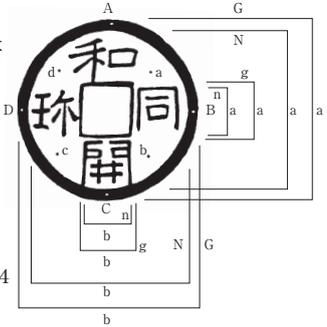
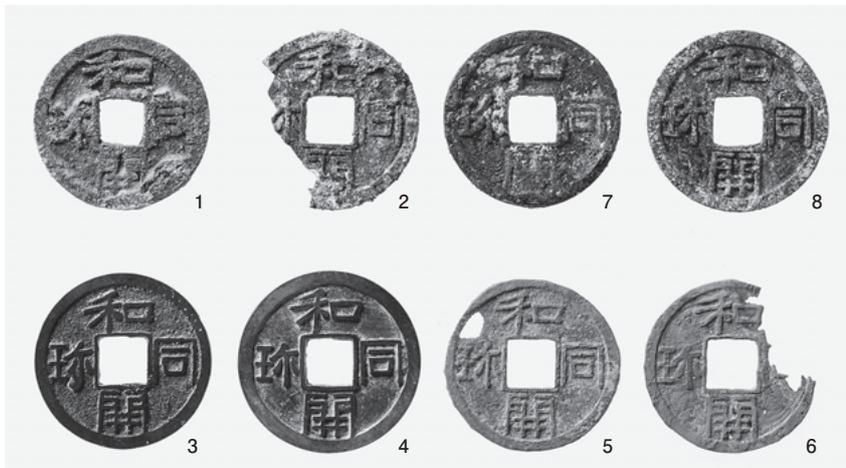
図179 第536次・第554次調査出土和同開珎 1:1 (番号は本文に対応)

銭貨には、掘込地業などから出土した和同開珎のほか、発掘前の基壇外装裏込土などから出土した寛永通寶や近現代の銭貨がある。ここでは前者について述べる。和同開珎は計8点(図179)で、礎石「へ五」・「に三」据付穴から2点(1、2)、西トレンチ内の掘込地業から4点(3～6)、基壇土上面および基壇上面の敷砂層から1点ずつ(7、8)出土した。計測値は表30に示す。いずれも「開」の字が隸書風に開く新和銅である。計測値は外縁外径が24.16～24.96mm、内郭外径が8.23～8.76mmではらつきがある(5、6は残存状態が悪いので除外)。このうち、4は、外径がもっとも大きく、外縁、内郭ともに丁寧に研磨され、文字面も平滑である。これに対して、外径が小さい3は、研磨の程度が弱く、銭文が平板な印象を受ける。

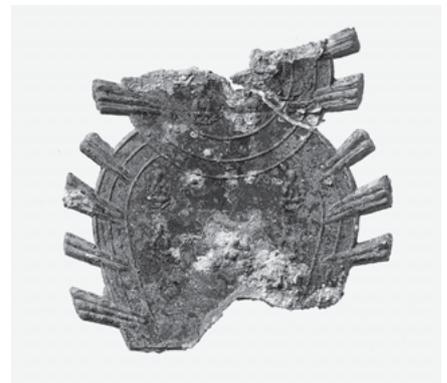
図181 第536次調査出土金銅製小仏光背

**金属製品・銭貨** 銅製品には、金銅製小仏光背1点、座金具5点、釘1点がある。図181は小仏光背である。鑄造品で厚さ約1mmの銅板の表面に外形に沿う2条の浮線とその内側に4mm大の座仏をめぐる。上端と下端右

側を欠損するが、6座の座仏を確認できる。裏面には「大佛」と鑄出される。葛石直下より出土。銅釘は長さ1.5cm、頭部径1.35cmの小型品。基壇版築土より出土。鉄製品には釘169点、鋸23点、楔4点など建築に関わるものが多い。鉄釘には、方頭釘、折頭釘、頭巻釘などがある。多くは欠損品であるが、完形のもの最大30cmで、23cm～

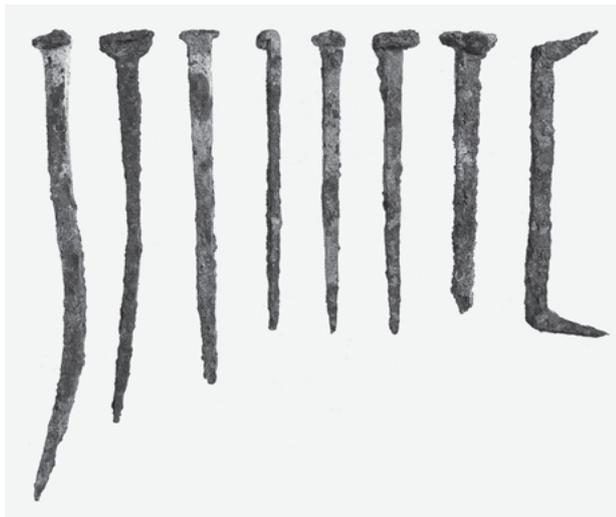
図180 出土鉄製品

18cm前後のものが目立つ。これらは主に基壇外装羽目石裏込土から出土した(図180)。

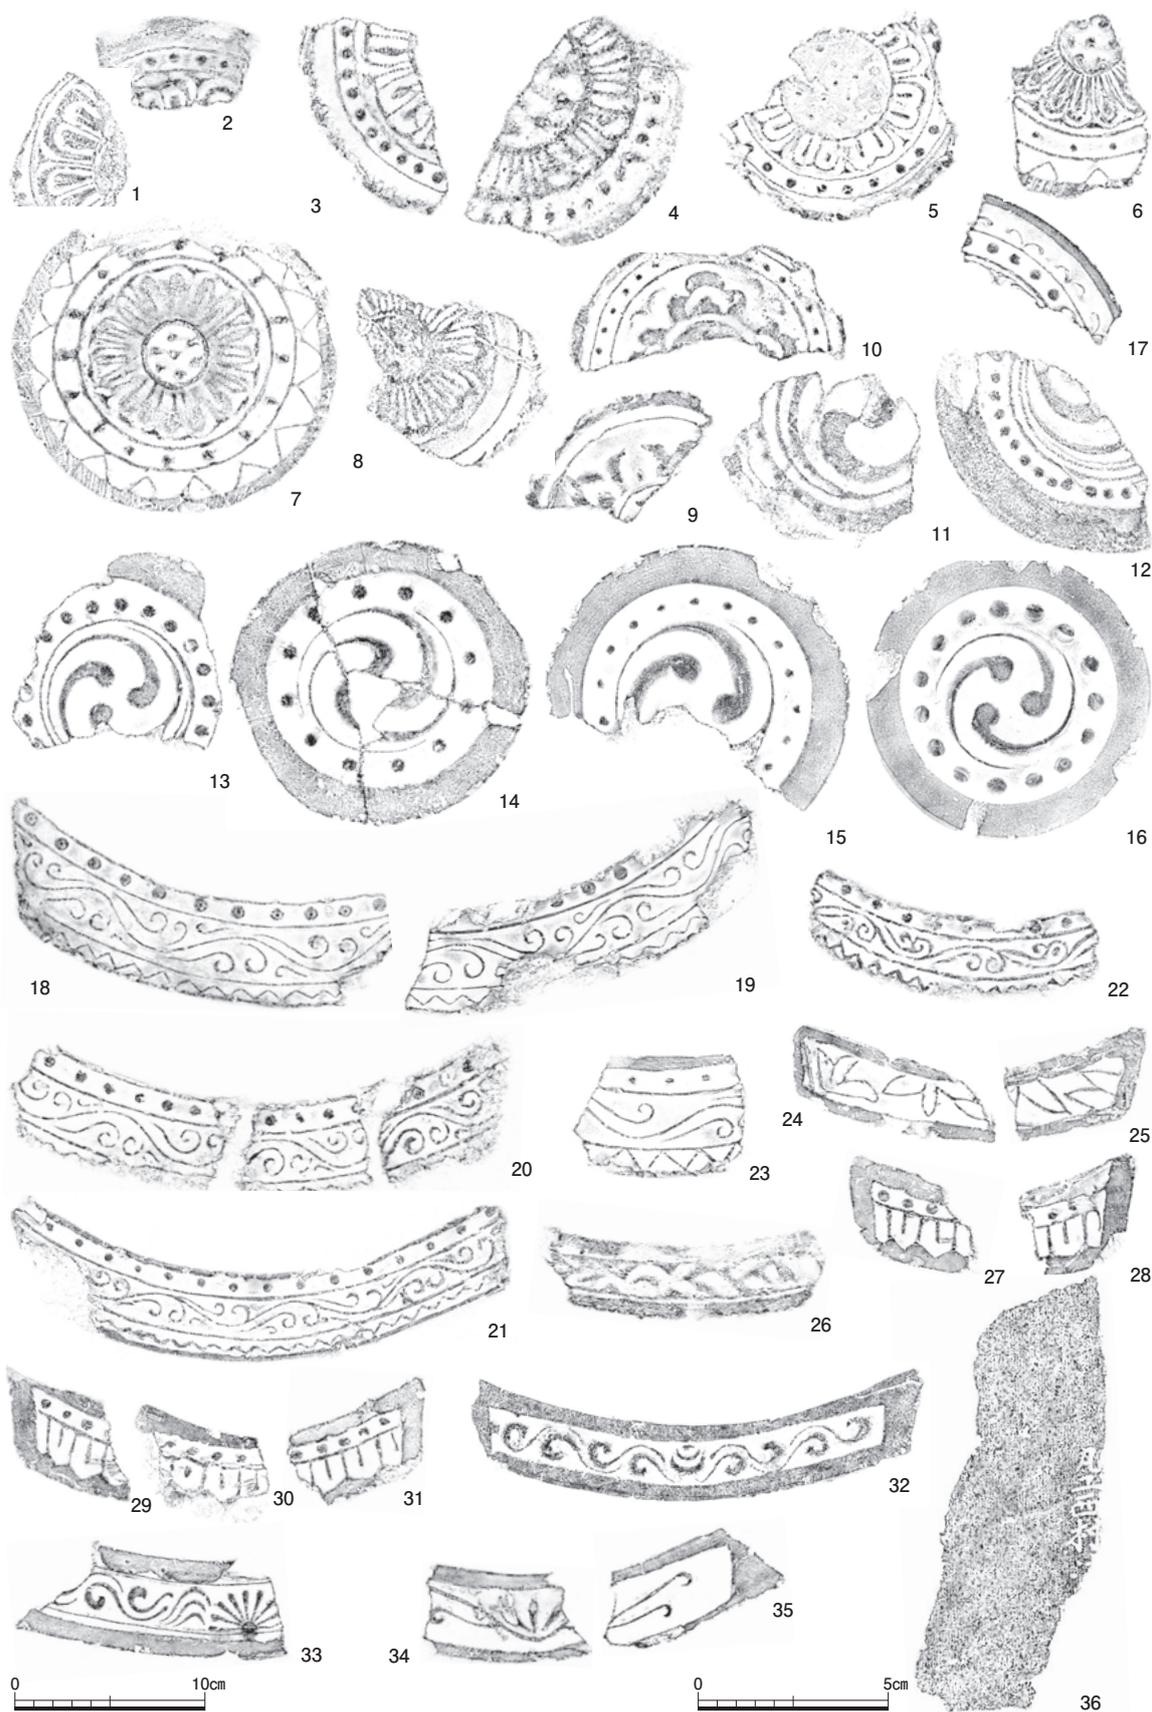
図184 出土瓦 1 : 4 (36のみ1 : 2)

**軒丸瓦** 1～8は複弁蓮華文の瓦である。1・2は薬師寺2a(6276Aa)、3・4は薬師寺2aを彫り直した2b(6276Ab)である。1～4の型式は中世の遺物包含層のほか、発掘前の基壇外装の裏込土や南階段地覆石抜取溝SD10738などからも出土している。この2型式の軒丸瓦は出土数をもっとも多く、東塔創建の瓦である。5は薬師寺3(6276E)、東塔創建時の裳階用瓦である。6は薬師寺18a(6304Ea)、5・6は中世の遺物包含層出土。7は6を彫り直した薬師寺18b(6304Eb)で、SX10815のほか、中世の遺物包含層からも出土している。7は薬師寺2に次いで出土数が多く、創建時の補足瓦と考えられる。8は薬師寺7(6309A)で、中世の遺物包含層出土。以上は奈良時代の瓦である。

9・10は宝相華文の瓦。9は薬師寺87で明治時代の基壇外装裏込土出土、10は薬師寺88で、近世の遺物包含層出土。11～16は巴文の瓦である。11は左巻きの二巴であ

る薬師寺101で、中世の遺物包含層出土。9～11は平安時代の瓦である。12は薬師寺120で中世の瓦、明治時代の遺物包含層出土。13は薬師寺171、14は薬師寺190、15は型式不明、いずれも近世の遺物包含層出土。16も型式不明でSX10815出土。以上は近世の瓦であろう。17は平安時代の薬師寺76の文様を明治時代の修理時に復元した瓦である。明治時代の基壇外装裏込土出土。

**軒平瓦** 18・19は薬師寺201(6641G)で、18は基壇の掘込地業、19はSX10811から出土した。同範の瓦は中世の遺物包含層からも出土している。20は薬師寺202(6641H)で基壇の掘込地業埋土から出土。薬師寺201は出土数が多く、同時期の薬師寺202とともに、軒丸瓦の薬師寺2と組み合う東塔創建時の瓦である。21は薬師寺203(6641I)でSX10811から出土、同範瓦は中世の遺物包含層からも出土している。22は薬師寺204(6641K)で掘込地業の直上から出土した。薬師寺21は軒平瓦で出土数をもっとも多く、同時期の薬師寺204とともに、薬師寺3と組み合う創建時の裳階用瓦である。以上は奈良時代に属する。

23は薬師寺246に似るが、新型式で中世の遺物包含層出土、24・25は薬師寺288で、24はSK10809、25は中世の遺物包含層出土。以上は平安時代の瓦であろう。26も新型式の瓦で明治時代の基壇外装裏込土出土、27・28は薬師寺294でいずれも近世～近代の遺物包含層出土。29～31は薬師寺297で、29は明治時代の発掘前の基壇外装裏込土、30は中世の遺物包含層、31は近世の遺物包含層出土。32は薬師寺360で明治時代の基壇裏込土出土。33は新型式で中世の遺物包含層出土。以上は中世の瓦である。34・35は薬師寺366で発掘前の基壇外装裏込土および中世の基壇外装の抜取溝から出土した。近世の瓦である。36は平瓦凹面に押捺された刻印で「瓦工西村□」と読める。□の字は三水扁の字と判断でき、薬師寺や春日大社の瓦にもある「瓦工西村源蔵」の可能性が高い。明治修理にともなう発掘前の基壇外装裏込土出土。
