東大寺東塔院跡の調査

—第550次

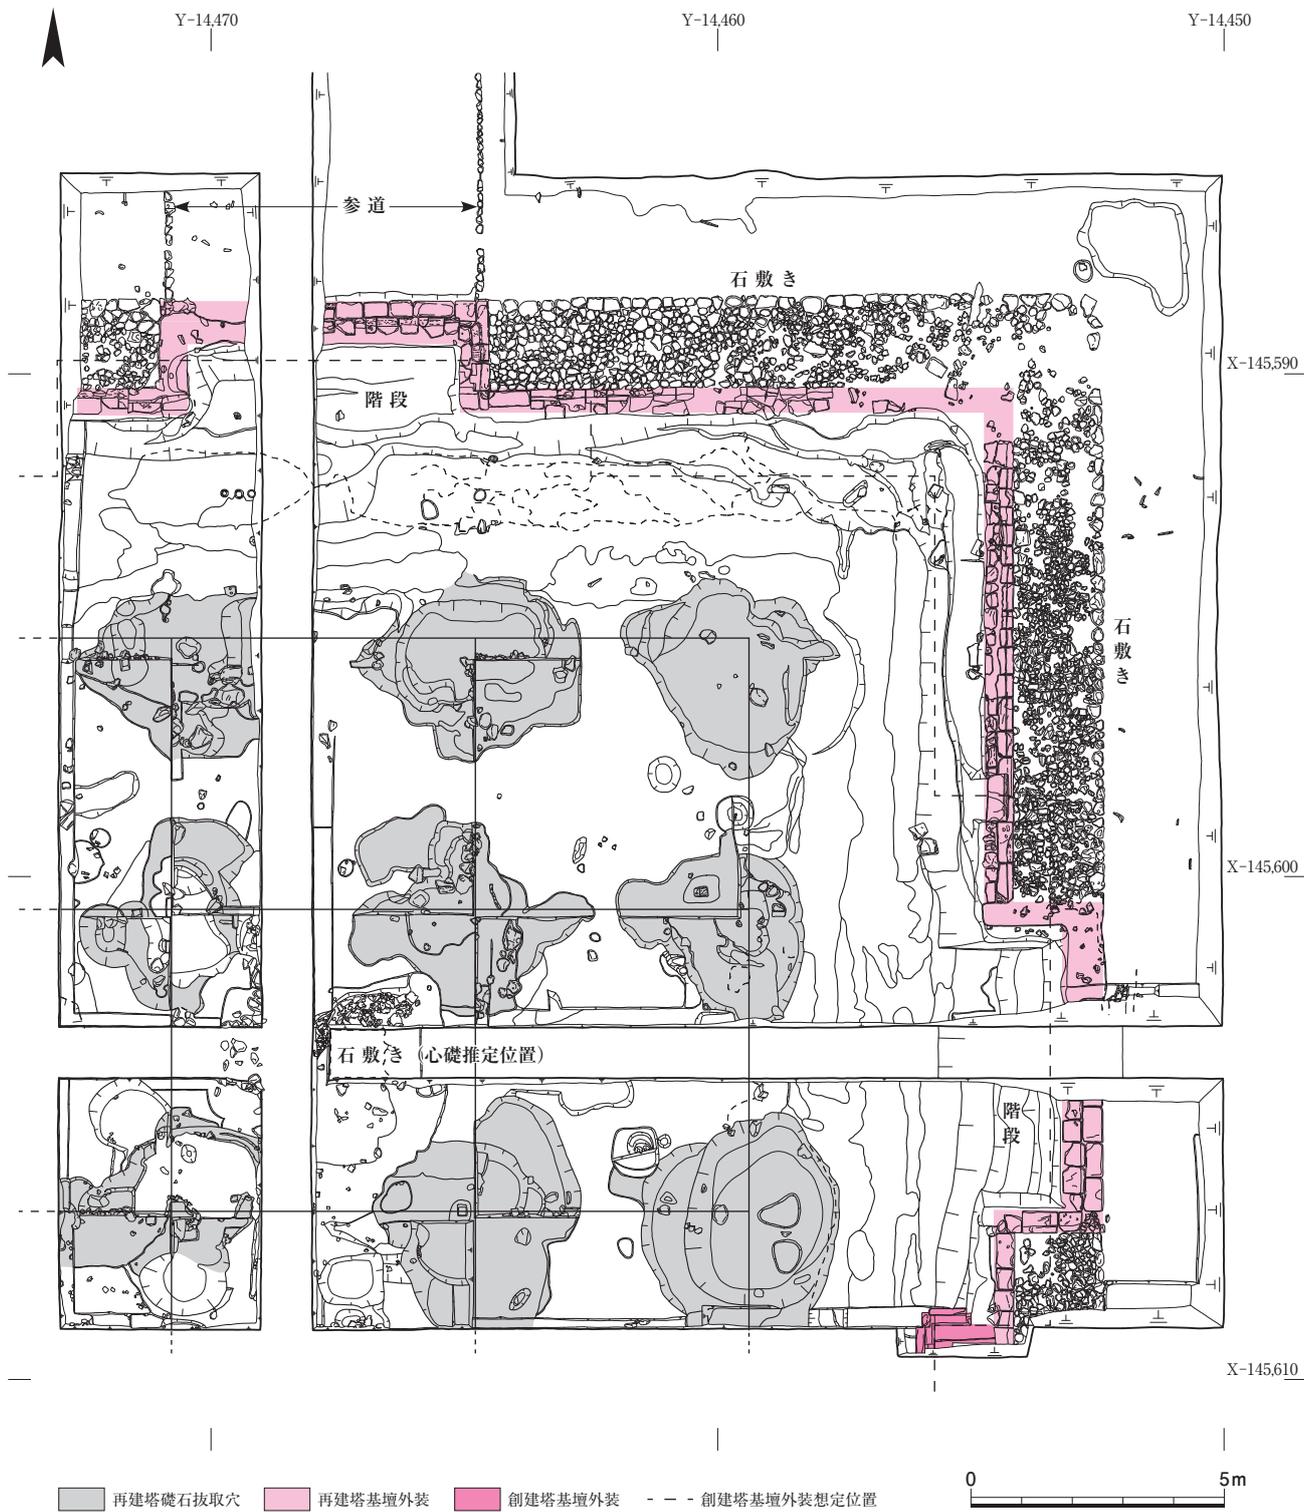
図207 第550次調査2区遺構平面図 1 : 150

再建塔 基壇上で、礎石の抜取穴9基を検出した。いずれも直径3.5～4.5mほどで、検出面からの深さは側柱のものが40～80cm、四天柱のものが20～60cmと、側柱の方がやや深い。一部の抜取穴の中には径30～40cmの石が残り、根石の可能性はある（ただし、多くは抜取穴が広く深く掘り込まれているとみられ、礎石据付の痕跡は希薄である）。これにより、塔の柱配置が3間四方であったことが確定した。抜取穴が巨大なため柱間寸法は確定しがたいが、後述の階段幅や、軒の出などを総合的に勘案すると、中央間約6m(20尺)・両脇間約5.4m(18尺)と想定するのが妥当であろう。なお、心礎については想定位置に近現代の遺構表示とみられる石敷きが存し、また四天柱の抜取穴が近接しているため、抜取穴などの見極めは困難である。

基壇周囲裾部には、北面・東面とも、凝灰岩製の基壇外装延石列が、一部を除いてほぼ完存していた。階段部分は北面・東面とも1.5m（5尺）ほど突出し、その外側には階段踏石も一部遺存する。これにより、塔基壇の規模は約27m（90尺）四方、階段幅は北面・東面とも約6m（20尺）と判明した。現存する基壇盛土の高さより、基壇高は1.7m以上と見込まれる。さらに、北面・東面とも、延石列の外側には階段の突出と幅を揃える石敷きが施されていた。安山岩の自然石を主体とし、一番外側の見切石は30～50cm、それ以外の石は10～20cmほどである。なお、基壇東面北半に地覆石とみられる凝灰岩製石材が1石遺存するが、その他の基壇外装は後世の攪乱により失われている。

さらに、2区から1区にかけて、南北方向の石列2条を検出した。塔北面階段と回廊北門とをつなぐ参道の縁石であろう。北面階段と幅を揃えることから、再建塔にともなう遺構と考えられる。

創建塔 創建塔基壇は再建塔基壇により全体が覆われ、検出は部分的に留まる。前述のように、再建塔の基壇盛土とみられる焼土層の下の積土は、創建塔の基壇盛土と考えられる。また、2区南端、再建塔基壇東辺やや内（西）側において、凝灰岩製の基壇外装（延石・地覆石・羽目石・東石）を検出した。平面形がL字形に屈曲することから、東面階段の南端取付部にあたることから、ここから推定される基壇規模は約24m（80尺）四方、高さ1.5m以上（羽目石約1.2m、地覆石約0.3m）、階段幅は約10m（33尺）である。階段側面の羽目石は上面が斜めに加工され、階段の傾斜を押し量る手がかりとなる。羽目石や東石は表面上半が剥離し、下半は赤色や黒色に変色している。治承の焼討による被熱の痕跡であろう。

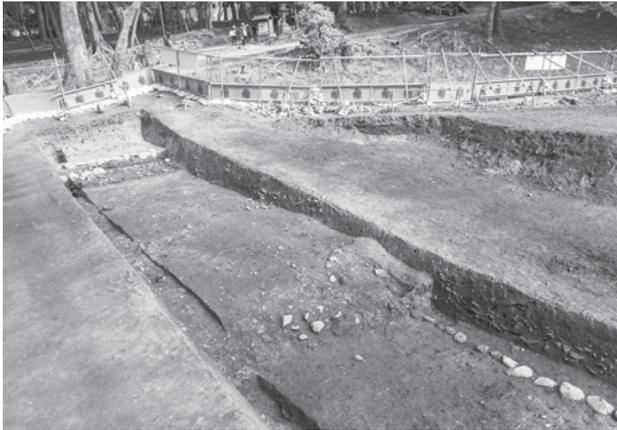
図208 回廊北門と参道の東縁石（1区、南西から）

1区において、回廊北門の北雨落溝を検出した。現状で幅約2m、深さ40cm以上、埋土には多量の瓦片が含まれ、再建回廊にともなう遺構と考えられる。南雨落溝は検出されず、当初より開削されていなかった可能性が高い。ただし、前述の参道縁石が途切れる地点、およびそのすぐ北側で地山面が一段高くなる様相などから、北門南辺の位置のおおよその推定は可能であり、北門基壇の南北幅は9m（30尺）前後とみられる。

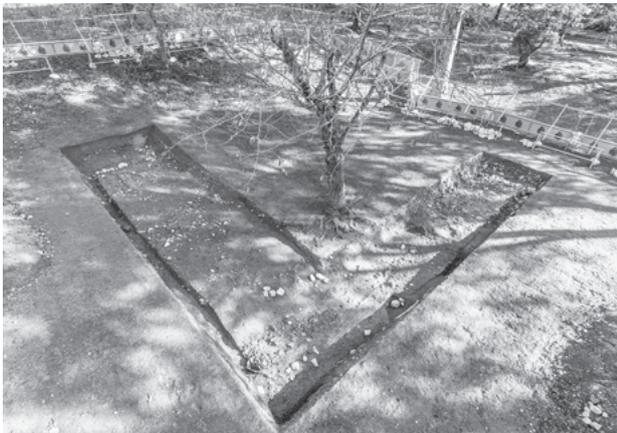
図209 3区全景（北西から）

再建回廊 3区において、東面回廊の東西両雨落溝を検出した。現状で、西雨落溝は幅2m、深さ90cmほど、

東雨落溝は幅2.8m、深さ30cmほどである。埋土には多量の瓦片が含まれ、再建回廊にともなう遺構と考えられる。両溝の心心間距離は約9mで、回廊基壇幅は7m前後と推察される。また、南面回廊の北雨落溝（幅2m、深さ50cmほど）も検出したが、調査前の想定よりも南側に位置していた。したがって、南面回廊南端は3区南端よりも南方に位置すると考えられ、南雨落溝は確認できなかった。

東面回廊は地中レーダー探査による想定とほぼ同位置で検出したが、南面回廊はそれより南側、北面回廊は北側に存したことが判明した。なお、創建回廊の存在を直接に示す痕跡は希薄である。おそらく、再建回廊は創建回廊の位置をほぼ踏襲しながら造営されたのであろう。
