藤原宮大極殿院の調査

—第186次

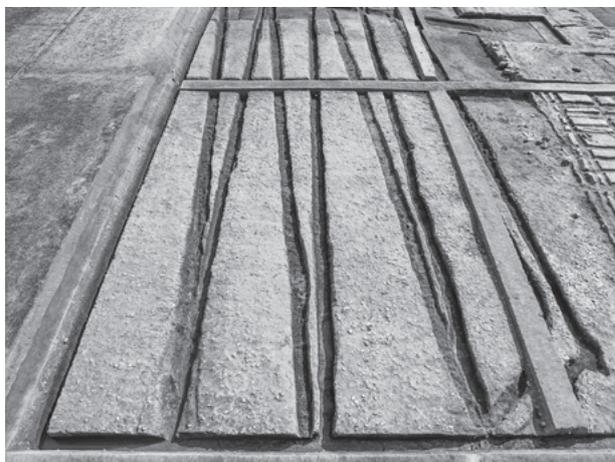
図67 大極殿院内庭の磔敷（北から）

磔敷広場SX10888 これまでの調査で、大極殿院内庭は磔敷の広場であったことが判明している。整地土上に拳大の磔を敷きつめる。概ね標高71.2m前後で磔敷を検出しているが、北区東北部では71.0m前後となる。第182次調査で検出した磔敷の標高と顕著な高低差はないが、北区東北部ではやや低くなることが判明した。

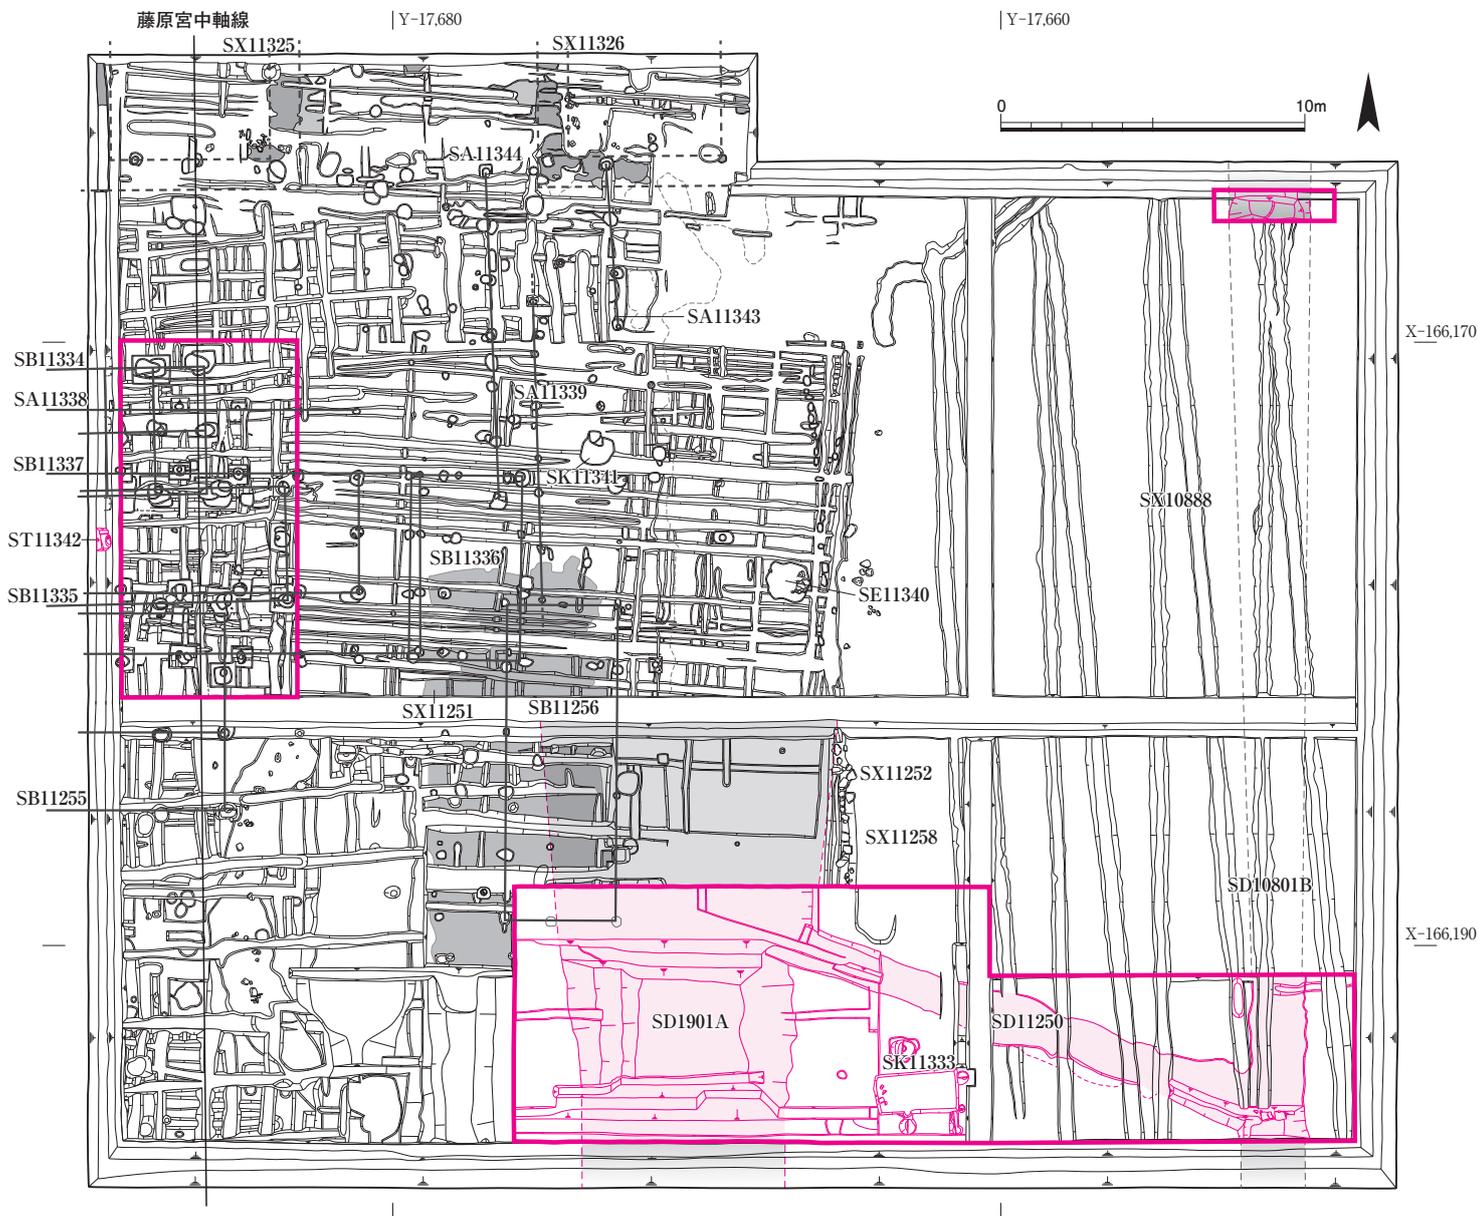
図68 第186次調査区遺構図 1:250

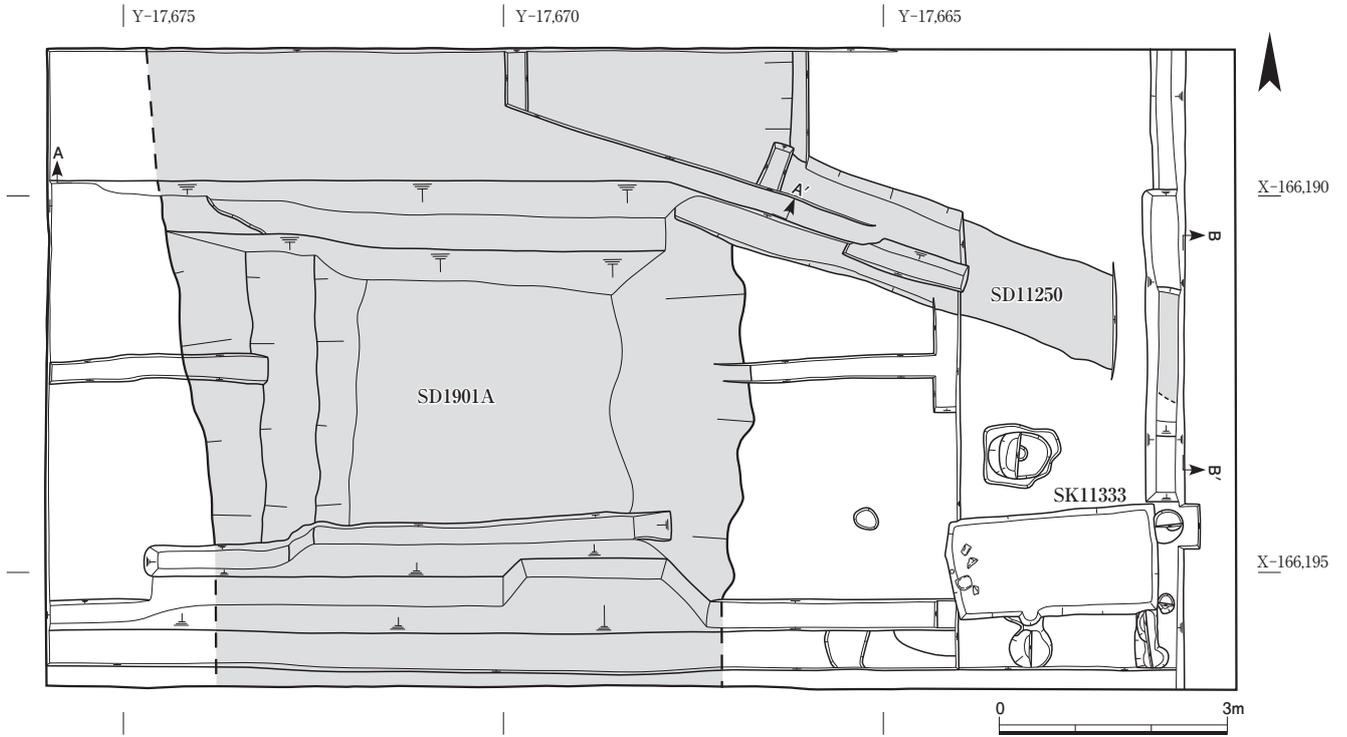
図69 南区中央部下層遺構図 1 : 100

いる。調査区南側中央部の南北6.0mの範囲で整地土を掘り下げ、SD1901Aの調査をおこなった。この範囲において検出したSD1901Aは、幅6.7m、深さ1.8mを測り、底面の標高は南端で68.9m、北端で68.8mである。北に向かって底面の標高が低くなっており、北流するという既往の調査成果と合致する。基本層序は上から暗褐色粘質土（厚さ0.4m）、暗オリーブ灰色粘質土（厚さ0.1m）、黒色粘質土（厚さ0.7m）、暗灰色シルト（厚さ0.3m）、灰色粗砂（厚さ0.4m）である。暗褐色粘質土から暗灰色シルトまではSD1901Aの埋立土である。後述する斜行溝SD11250との交点付近では、黒色粘質土の下部およそ0.1mは有機物を多く含む。この有機物を多く含む層はSD11250の埋土と共通する。最下層の灰色粗砂層は運河SD1901A機能時の堆積層である。この層からは多量の土器・木製品・鉄製品・木簡・種子・獣骨などが出土した。獣骨はウマ、ウシ、イヌを確認した。とくにウマについては完形の頭蓋骨が3個体出土している。 (大澤正吾)

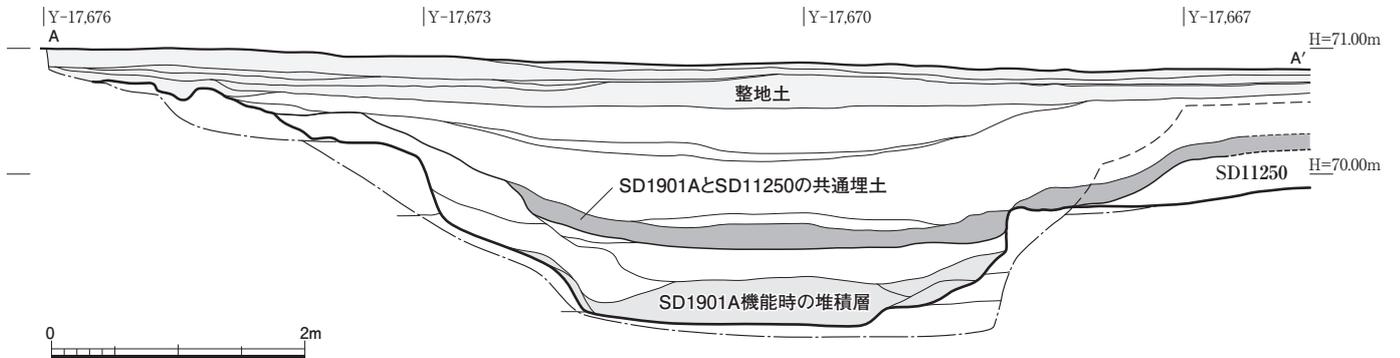
図70 運河SD1901A・斜行溝SD11250断面図 1 : 60

の整地層の途中、主にSD1901Aの直上からその東側にかけて分布する明茶色粘質土（図70最上層）の上面では、概ね南東から北西方向へ走る、幅0.1m、深さ0.1mの並行する小規模な溝を多数検出した。轍状の痕跡ではないかと考えられる。

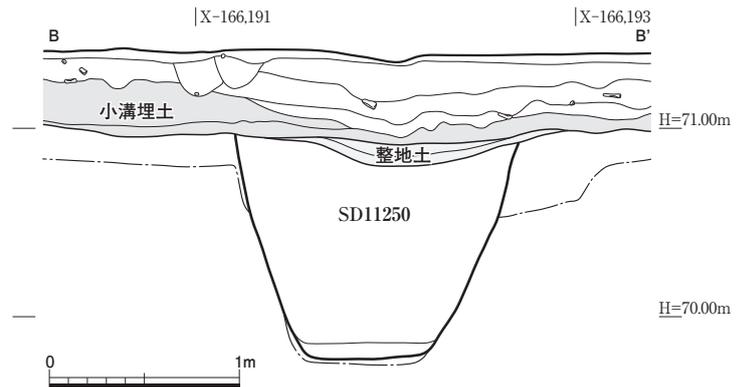
図71 斜行溝SD11250断面図 1 : 40

北西に延びる幅1.0~1.5mの素掘溝。深さは検出面から1.2mあり、南北溝SD10801Bから北西方向に分岐し、北西端は、運河SD1901Aに接続する。断面は箱形で、埋土最下層に若干の小礫の堆積はみられるものの、粗砂などの堆積はなく、壁面の浸蝕痕もみられない(図71)。埋土の中層以下はグライ化しているが、下層ほど粘質となり上層ほど砂質の土で埋められている。上述したとおり、SD1901Aと共通する埋土が存在することから、ある時点でSD11250とSD1901Aがともに開いていた時期があったことを示している。またSD11250とSD10801Bにも同一の粘質土がまたがって堆積しており、一時期、と

なお、第182次調査では、SD11250は運河SD1901Aの埋立土を掘り込んでおりSD11250が新しいと推測して報告した(『紀要 2015』88頁)。しかし、今回の調査の結果、第182次調査でSD11250の埋土と判断したものは、礫敷施工直前の整地段階で沈下した部分に充填された別の土(図71整地土部分)であり、SD11250の本体ではないことが判明した。

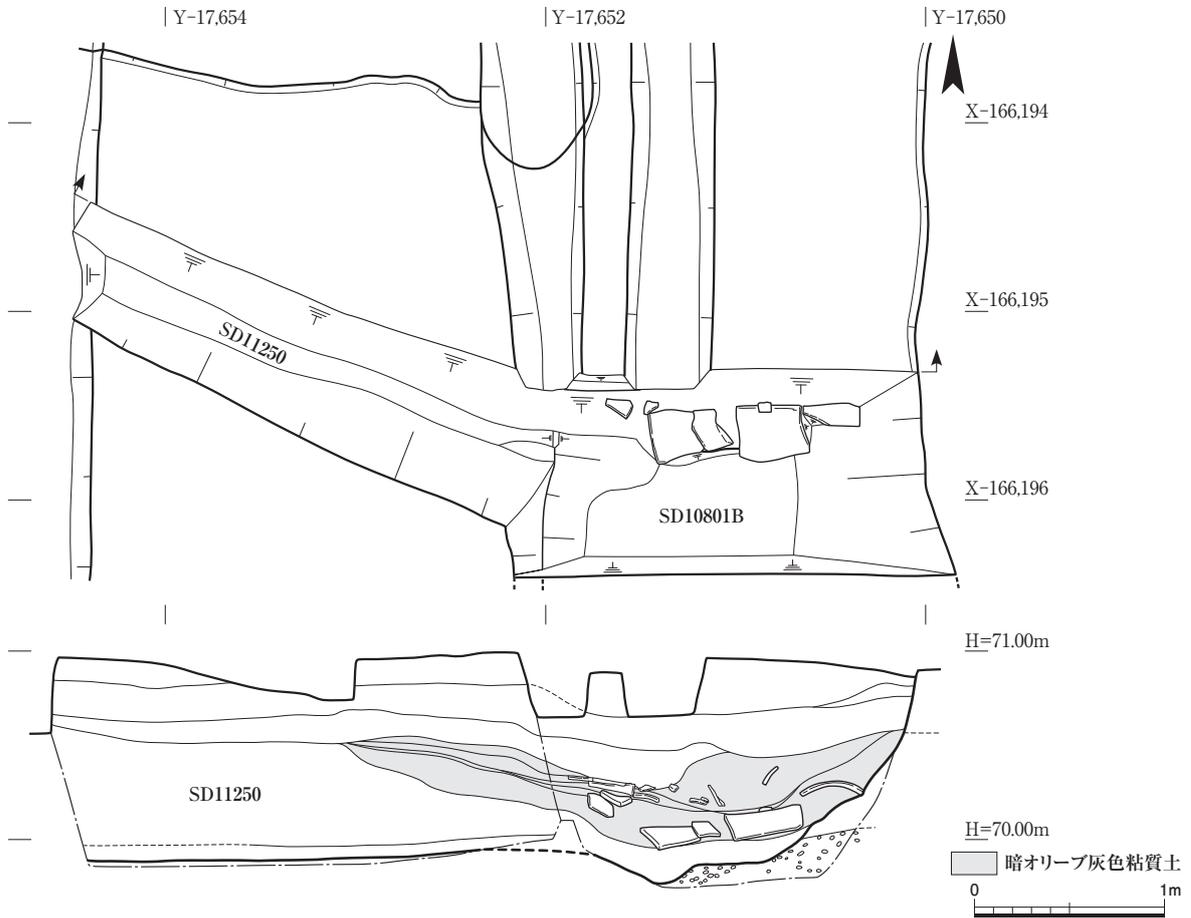
図72 南北溝SD10801B・斜行溝SD11250遺構図・断面図 1:40

埋土は、上層が灰色から褐色の厚い砂質土からなり、中層以下は粘性が高く、草木の根や木屑などの有機物を多量に含み、瓦片も比較的多く含む暗オリーブ灰色粘質土、その下が暗緑灰色粘土である。暗緑灰色のシルトないし砂礫層の地山を掘り込んでいる。この暗オリーブ灰色粘質土は、一部SD11250側へも延びるが、下層の厚い粘質土にのり上げるように収束する（図72）。SD11250がある程度埋まった後も、SD10801Bが開いていた時期があったことがわかった。なお、暗オリーブ灰色粘質土から大量に出土した木屑は、藤原宮造営時に生じた建築部材の加工屑とみられる。SD10801Bの粘質土中に木屑が多量に含まれる状況は、第160次調査、飛鳥藤原第179次調査（『紀要 2014』）でも確認されており、SD10801Bが一連の作業で埋められたことを裏付ける。

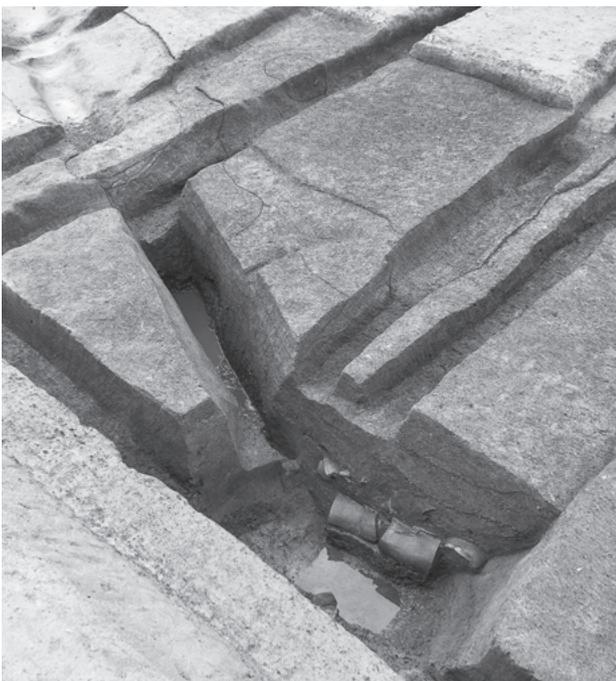
図73 南北溝SD10801Bと斜行溝SD11250 (南東から)

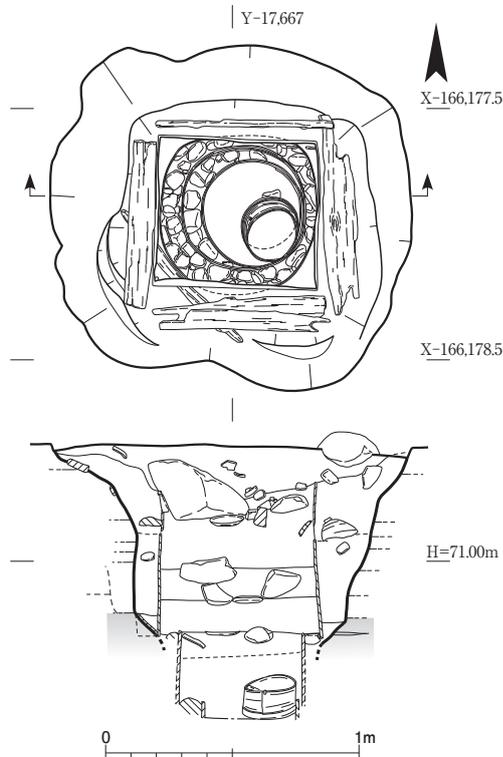
図75 井戸SE11340遺構・断面図 1 : 30

井戸SE11340 北区中央付近で検出した井戸(図75)。掘方は上部がすり鉢状に開き、深くなるにつれ径を減ずる形状で、上部の井筒が位置する部分で直径0.8m、下部の井筒が位置する部分で直径0.6mを測り、深さは遺構検出面から1.1m以上ある。掘り込まれている土層のうち、標高70.6m以下の部分については、運河SD1901Aの埋土である黒色粘質土となっており、SD1901Aを埋め立てた場所に掘られていることがわかる。

最上部は横板組の隅柱留構造、それ以下は曲物を用いた3段以上におよぶ井筒が残存していた。廃棄にあたっては、石列SX11252を構成していたとみられる花崗岩片を含む土で埋められている。埋立土の中からは10世紀前半の土器や底板の残る曲物が出土した(図76)。

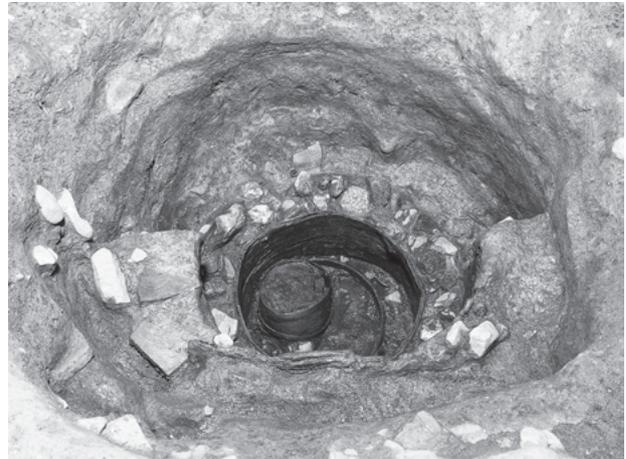
図76 井戸SE11340曲物検出状況(北から)

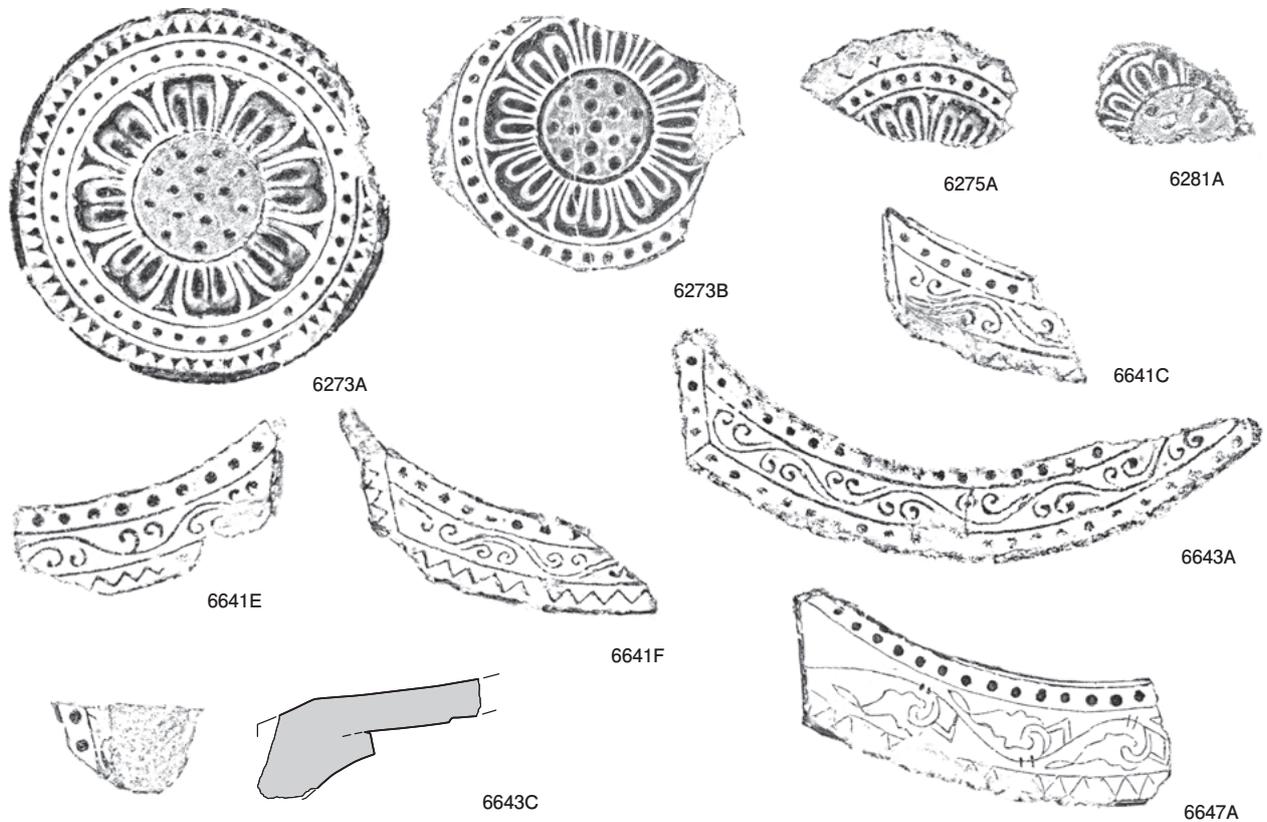
図77 第186次調査出土瓦 1 : 4

6641Eは遺存状態がよいものは少ないが、確認できたものはいずれも範傷が認められる。6641Fは瓦当面付近の凹面・凸面をヘラケズリするものではなく、遺存するものはいずれも脇区を残す一群である。6643Aaは瓦範中央に縦方向の大きな範傷が生じており(Aa2)、胎土に砂粒を多く含むQグループのものである。6643Cには段顎とは別に平瓦部凸面に顎部状の段差をもつものが1点ある。瓦当部の遺存部位は限られるが、珠文付近の範傷から6643Cと同定した。顎部の高さは1.2cmである一方、平瓦部の段差は0.2cmほどと非常に低く、ユビオサエによってつぶれている部分もある。瓦当面側の顎部には縦縄タタキを施し、平瓦部側の顎部は丁寧にナデている。砂粒は少ないが、胎土から高台・峰寺瓦窯産とみられる。範傷の進行状況から6643Cの中でも比較的新しい段階のものともみられるが、遺存部位が限られるため詳細は不明。

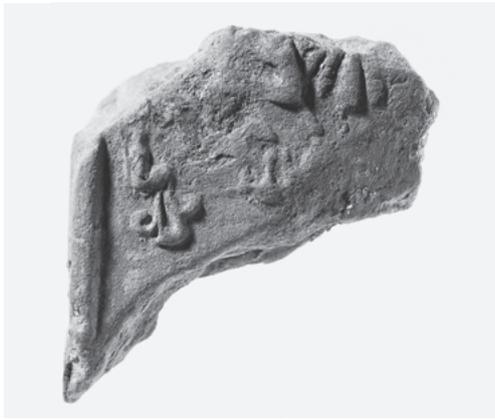
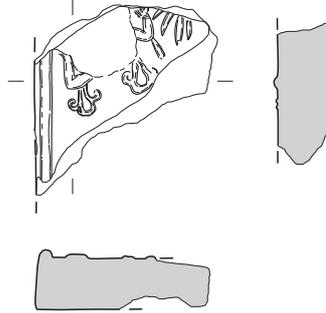
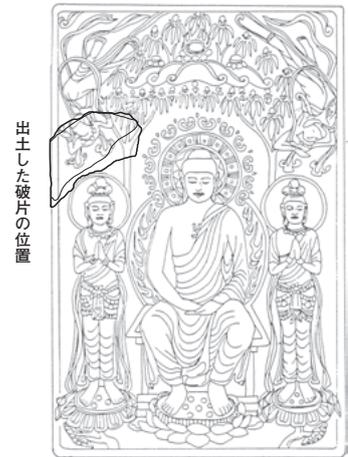
図78 第186次調査出土磚仏 1:2 (写真は1:1)

磚 仏 図78は磚仏片。三尊磚仏の一部で飛天と菩提樹の一部が残る。胎土は非常に精良で、遺存状態はやや不良だが丁寧に調整がなされており布目などは確認できない。色調は暗灰色。耕作溝より出土。藤原宮の南西部外周帯の調査である藤原宮第69-9次調査出土例(『藤原概報 23』)や三重県夏見廃寺出土例¹⁾などと同原型である。

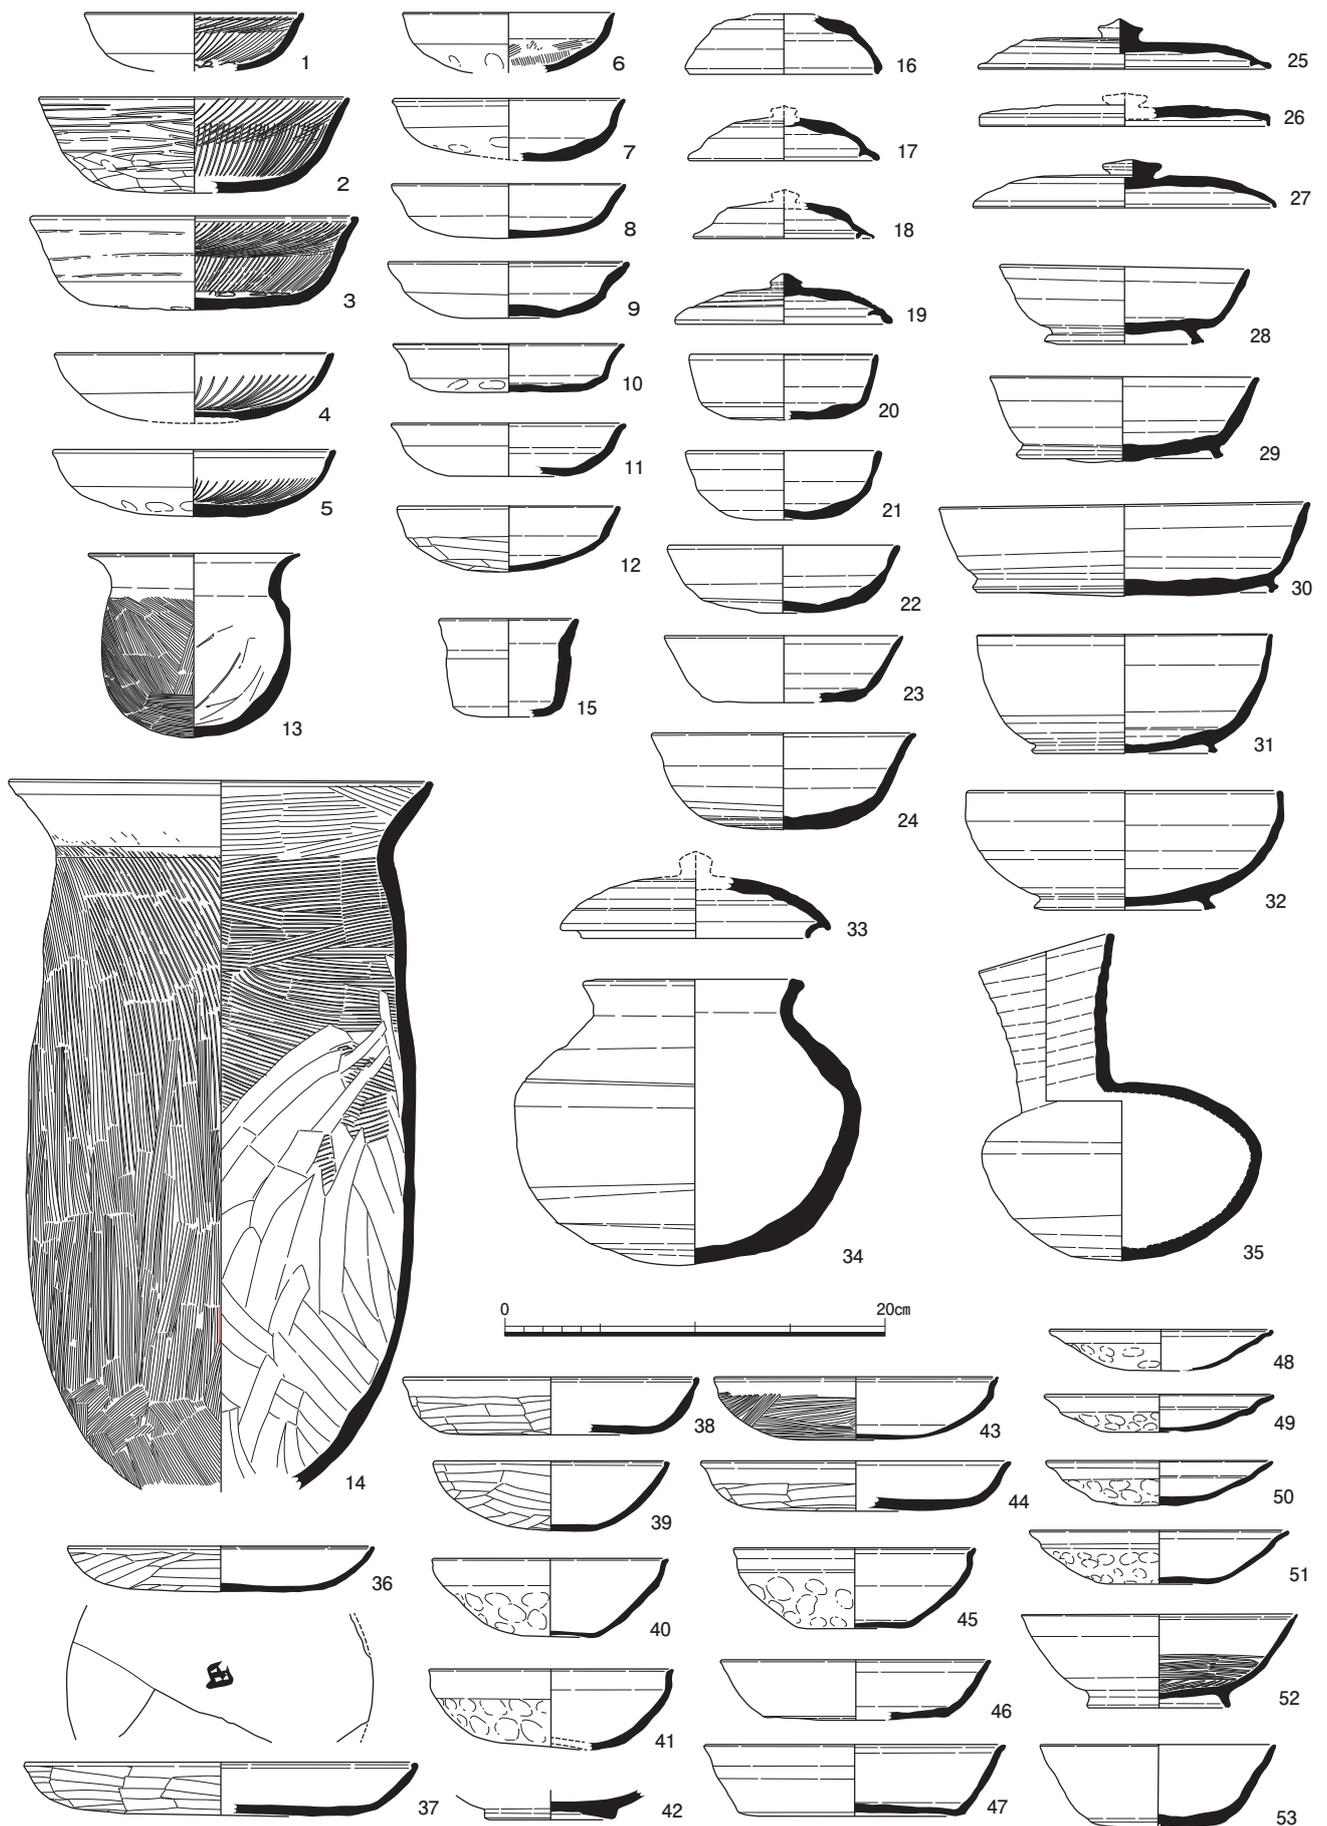
図79 第186次調査出土土器 1 : 4 (1~35 SD1901A、36~41 小溝群、42 赤褐色土、43~47 茶褐色土、48~53 SE11340)

土師器杯A(1~3)は内面に2段放射暗文を施すもので、口径16.0~20.0cmのものほか、11.5cm前後のものを含む。土師器杯C(4・5)は口径15.0cm前後のもので、底部外面は不調整、内面には1段放射暗文を施す。4の暗文はやや粗い。土師器食器のなかで大部分を占めているのは杯G(6~11)で、内面にハケ目をとどめる6や、やや丸底で厚手の7などもあるが、口縁部が外反し、色調がにぶい黄色(hue 2.5Y 6/4)を呈するもの(8~11)

が多い。このうち、9・10は底部外面に黒斑をとどめる。杯Hは図示した事例(12)のほかにも小破片が多く、土師器杯Gとともに土師器食器の主体をなす。土師器甕は破片数がもっとも多く、球胴形の小型品(13、暗灰色シルト出土)のほかにも長胴甕(14)もある。後者は体部内面の下半をヘラケズリで整えるもので、いわゆる「伊勢型」にあたる。小型壺(15、暗オリーブ灰色粘質土出土)は底部外面に黒斑をとどめる。

須恵器杯H蓋(16)は口径11.0cm未満の小破片である。杯G(20)とその蓋(17~19)はいずれも暗褐色粘質土からの出土で、蓋の外径は9.5~11.5cmの間におさまる。このほか、灰色粗砂層からも杯G身が1点出土している。杯A(21~23)は口径11.0~13.0cmまで、底部外面にヘラ切り痕を残す。21は黒色粘質土から出土したもので、これ以外は灰色粗砂層の出土例である。碗A(24)は口径14.0cm、器高5.2cmで、底部外面をロクロケズリで整える。杯蓋にはかえり付のもの(25)とかえりをもたないもの(26・27)とがあるが、口径は15.0~16.5cmにおさまる。いずれも杯Bまたは碗B・Cの蓋であろう。杯Bは口径13.0~14.5cmのもの(28・29)と、口径19.5cmのもの(30)とからなる。28のみ暗オリーブ灰色粘質土からの出土で、これ以外は灰色粗砂層からの出土品である。碗Cは口縁部が丸みを帯びつつ内彎気味に立ち上がる器形で、口径16.0cm前後のもの(31、黒色粘質土出土)と、口径17.0cm前後のもの(32)とがある。広口壺(34)と平瓶(35)はいずれも完形品で、壺の蓋(33、暗オリーブ灰色粘質土出土)は湖西産とみられる。このほか、灰色粗砂層からは土馬の頭部が出土している。

小溝群出土土器 調査区東半部を松葉状に縦断する小溝群からは、主に奈良時代末の土器が出土している。土師器杯A(38)、碗A(39)、皿A(36・37)は外面にヘラケズリを施すもので、36は底部外面に「田」との墨書がある。土師器碗C(40・41)は底部外面を不調整にとどめるものである。

SE11340出土土器 井戸枠内・井筒内や埋土最上部から平安時代の土師器皿、黒色土器などが出土している。図示したものは51が井戸枠内、それ以外は井筒内からの出土である。土師器皿(48~51)は口径12.0~15.0cmで、底部外面を不調整にとどめる。器形からは10世紀前半の土器群とみられる。黒色土器B類の碗(52)も同時期のものであろう。須恵器杯A(53)はやや鉢の開いた器形のものであるが、井戸の下層にあるSD1901A埋土に本来含まれていたものとみられる。(森川 実)

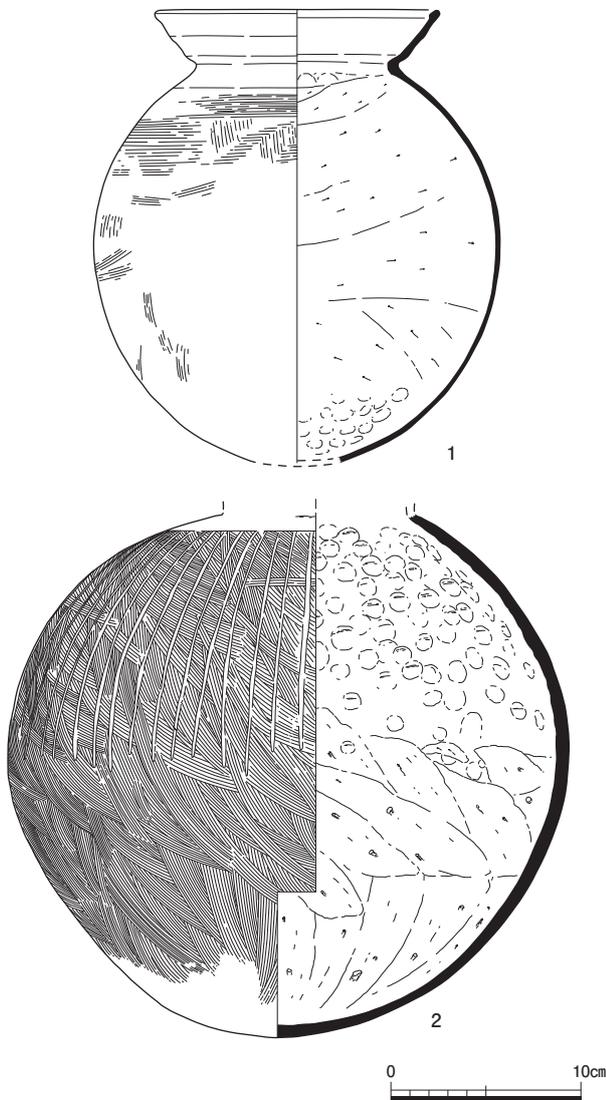
図80 土器棺墓ST11342出土土器 1 : 4

土器棺墓ST11342出土土器 土坑内から一括で出土した(図80)。それぞれ土器棺の蓋・身であったものとみられる。1は布留形甕。口径15.0cm、胴部最大径21.4cm。胴部はやや長胴を呈し、口縁部はやや内彎気味に開き端部が肥厚する。胴部は外面をハケ調整し肩にヨコハケ、内面は丁寧なヘラケズリする。口縁部は内外面とも回転性のあるヨコナデを施し、とくに外面の単位が顕著である。2は壺の胴部。胴部最大径29.6cm。倒卵形を呈し、外面は縦および斜めのハケののち肩に暗文状のミガキ、内面はオサエののち下半をヘラケズリする。内面のオサエは関節の圧痕から拳によると判断できる。2は諸特徴と、胎土に結晶片岩を含むことから徳島県吉野川流域から搬入されたものとみられる。いずれも古墳時代前期半ば、布留1式後半のものと考えられる。(山本 亮)

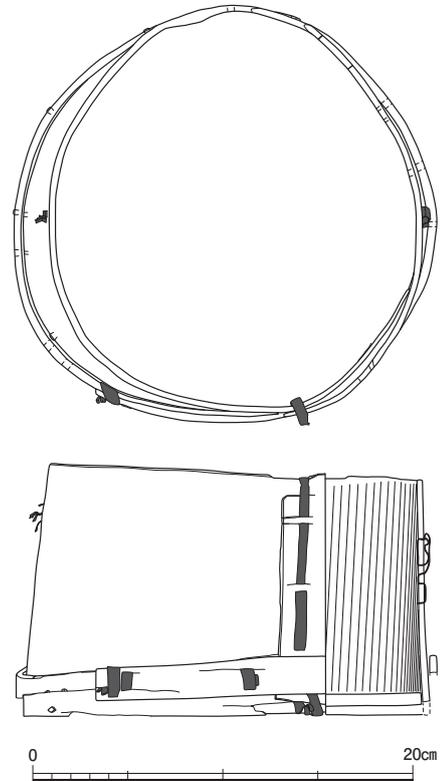
図81 井戸SE11340出土曲物 1 : 4

平安時代の井戸SE11340では、横板組の井戸枠とその内部で出土した曲物を取り上げた。曲物（図81）は底板を木釘でとめた後、籬でしめている。側板の結合は1列外4段綴じと推測され、またやや上よりの対称位置に樺皮の通しがある。民具例からすると、容器と蓋とに紐を回しかけて縛る際に、紐が抜け落ちないように結んでおく紐かけかと推測される。なお井戸内からはモモ、カラスウリなどの種実も出土した。
