発掘調査の概要

藤原宮大極殿院の調査(飛鳥藤原第200次)

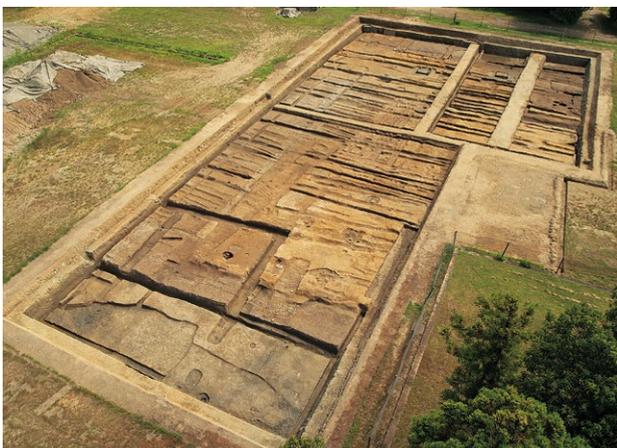
調査区全景(南西から)

ところが、建物は無いと思っていた大極殿北方から、回廊を新たに発見しました。この回廊は東面北回廊から大極殿側へのびることから、大極殿北方は回廊で画されていたことが判明したのです。

今回の調査では、回廊基壇裾にいくつも掘られた溝にも頭を悩まされました。これらは造営時の区画や排水を目的としたものですが、溝が思わぬところで曲がり、複雑に組み合う状況は、造営過程で溝を何度も付け替えていった様子が推測されます。調査区の西端では、運河に取り付く溝を新たに検出しました。基壇裾の溝と同じように、大極殿院の建設過程に伴い設けたものと考えられます。

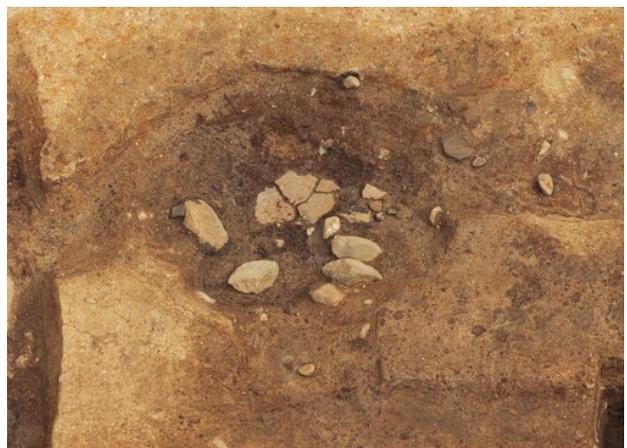
大極殿後方東回廊の礎石据付痕跡(西から)

大極殿院の東を画する東面北回廊は、桁行14尺等間、梁行10尺等間で北へのびます。ところが2間のみ、桁行を10尺等間に変更していました。当初は柱位置の乱れだと考えていましたが、今回新たに発見した(仮称)大極殿後方東回廊の礎石据付痕跡が1基、1基と姿を現すにつれ、この柱間寸法の意味が判明しました。東面北回廊は、大極殿後方東回廊が取り付く2間分のみを、その梁行寸法にあわせて調整していたのです。このことから、両回廊は一連の造営計画のもとで柱位置を決定していることがわかりました。両回廊の礎石は抜き取られ、礎石を据え付けるための根石等が残るのみでした。
