平城宮

平城第394次調査 2005.12.17

東朝集殿の調査

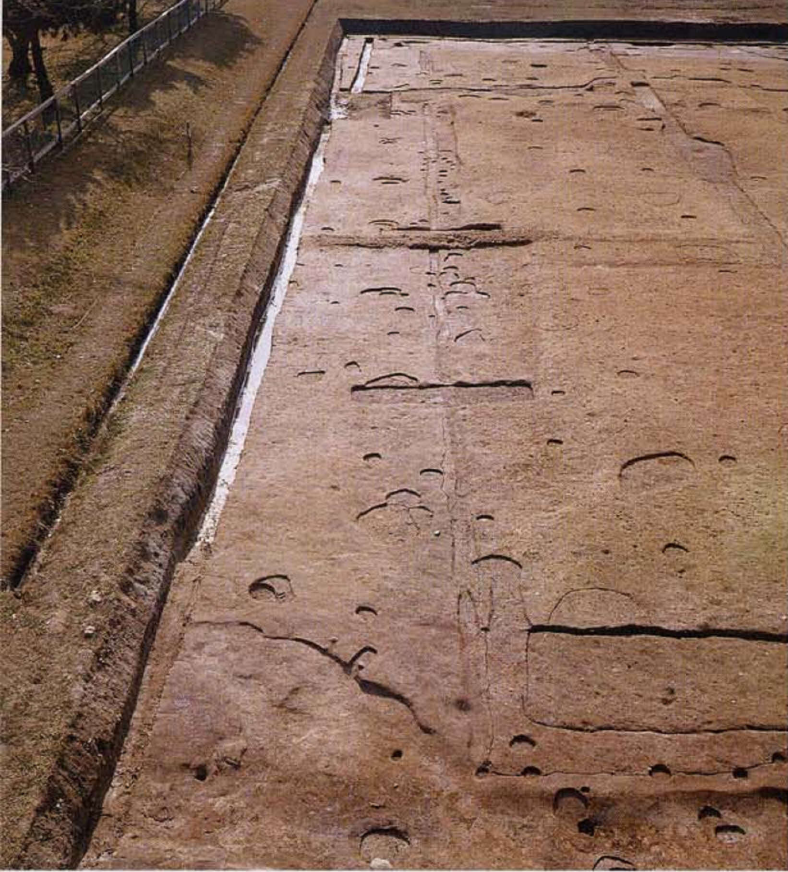
基壇東側の掘立柱列（北東から）

また、基壇の断割調査によって、基壇を築成する前に掘られた柱穴も確認しました。そのほか、基壇の東側と北側にはそれぞれ南北、東西にならぶ掘立柱列が検出されました。

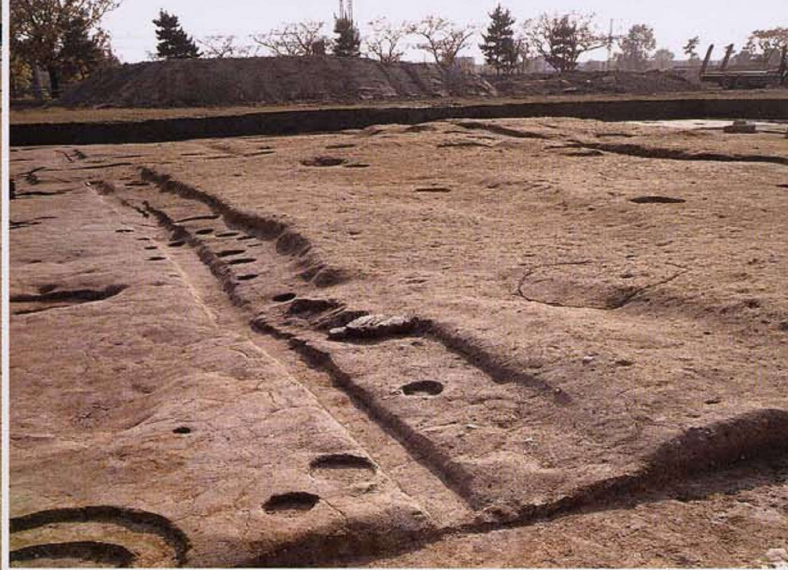
基壇東縁の区画溝（北東から）

東朝集殿の基壇の規模は南北長約38m、東西幅約18m、階段は南北幅が約4m、東西幅約1mです。基壇の東西には合計6基の階段がありました。基壇の上面は後世に削平されており、礎石の位置が大変分かりにくい状態です。基壇の周囲には幅20cmほどの浅い溝がめぐり、基壇の範囲を示すための区画溝であったと考えています。

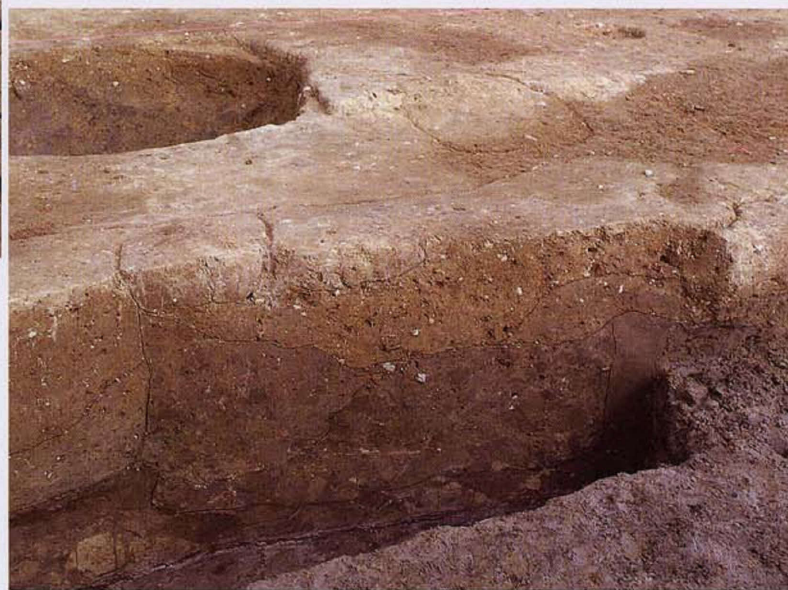
基壇下の柱穴（南西から）
